# COMISION DE SEGUIMIENTO DE SEGURIDAD Y SALUD DE LAS OBRAS DEL EXMO. AYUNTAMIENTO DE ALICANTE

## MEMORIA ANUAL 2012

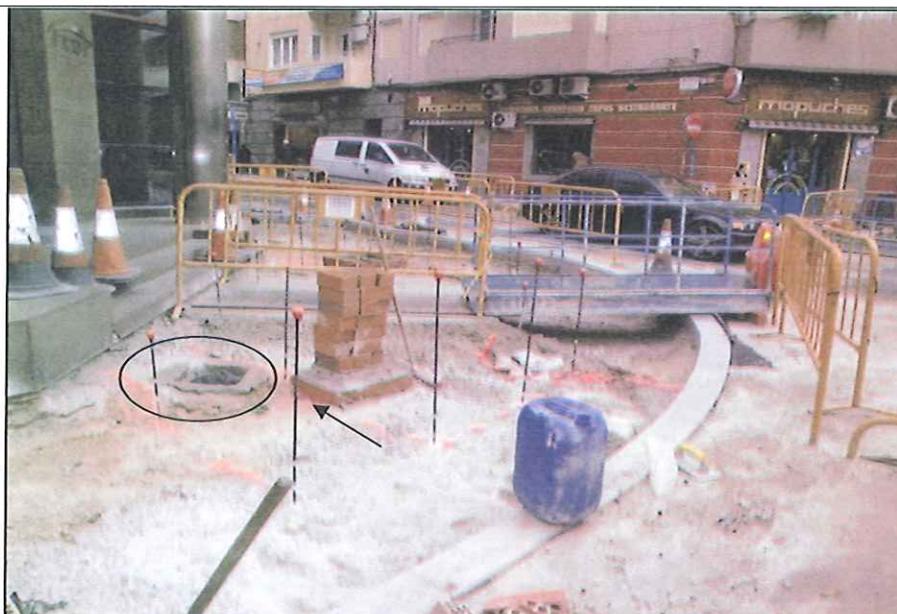
Modificación Colector General

Detalle de obra en vía pública, en la que se aprecia un uso incorrecto del vallado perimetral, que no impide el tránsito de peatones, con el consiguiente riesgo de daños a terceros, y en la que se aprecia la falta de señalización de la arqueta, creando un riesgo añadido de caída en el mismo nivel.

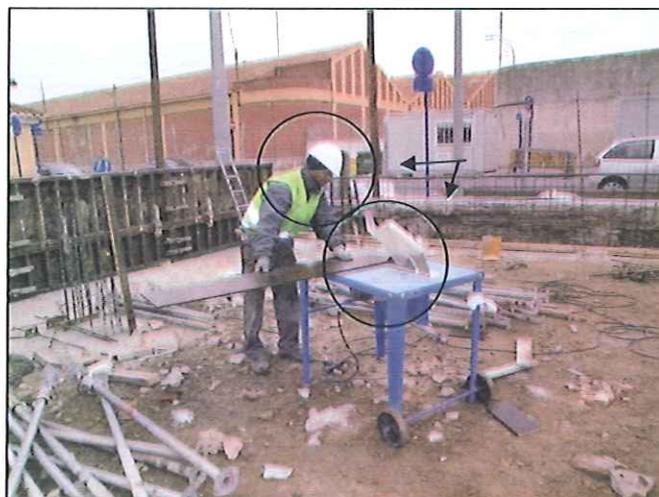
Obra de la Nueva Estación de Autobuses de Alicante

En la fotografía anterior, se pueden apreciar, entre otros, los siguientes errores:  
El protector del elemento de corte, ha sido manipulado para que no descienda a su posición al final del corte, aumentando los riesgos, además de ser un incumplimiento de la ley. (Modificación, suspensión de los elementos de seguridad de la maquinaria).

El operario, carece de protectores oculares y auditivos, con lo que el riesgo de lesiones oculares por proyección de partículas (agravado por la modificación mencionada en el párrafo anterior), aumenta, así como a posteriori la pérdida de audición. (Uso incorrecto, o no uso de los E.P.I.).

La zona de trabajo se encuentra rodeada de materiales de acopio, no bien colocados, con lo que se aumenta el riesgo de caída en el mismo nivel, con el agravante de que si está la mesa de corte en marcha, las lesiones pueden ser de consideración.

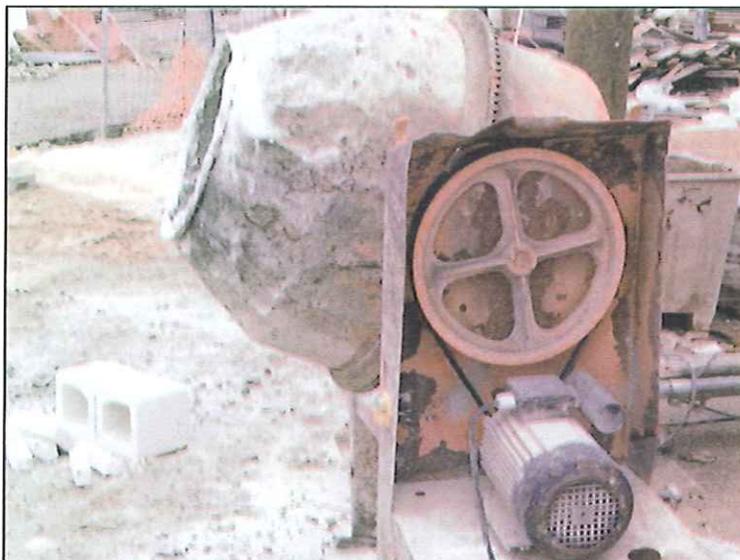
En la fotografía anterior, se aprecia, aparte del mal estado, la falta de la tapa protectora en la máquina hormigonera, pudiendo generarse lesiones por atrapamiento con elementos móviles de la misma, al fondo, se aprecia el acopio de restos de maderas, no precisamente ordenadas.
