COMISION DE SEGUIMIENTO DE SEGURIDAD Y SALUD DE
LAS OBRAS DEL EXMO. AYUNTAMIENTO DE ALICANTE

MEMORIA ABRIL - JUNIO 2013

MEMORIA JULIO - SEPTIEMBRE 2013

MEMORIA OCTUBRE - DICIEMBRE 2013

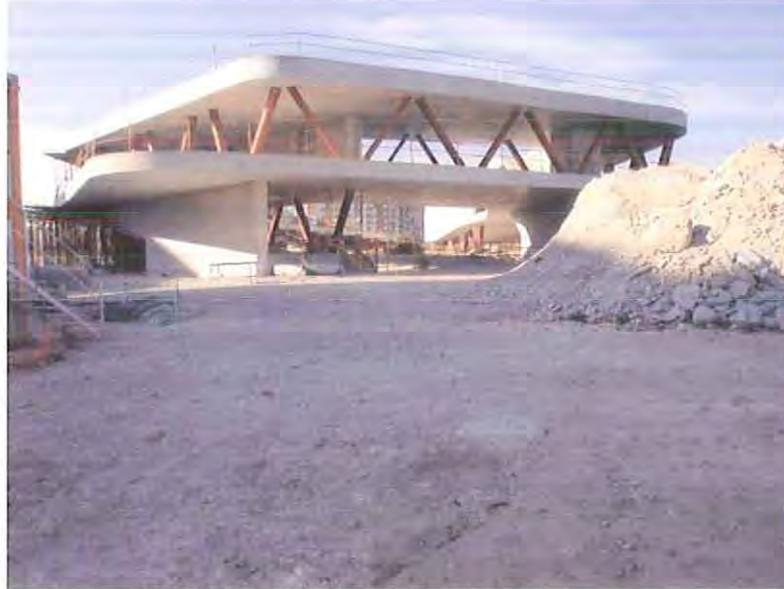
Obra Observatorio Medioambiental Urbano

En esta obra se continúan con los trabajos de conformación de encofrados y ejecución de estructuras de especial singularidad.

En las visitas se presta una especial atención a estos trabajos y las medidas de protección instaladas, en concreto las barandillas de protección frente a caída en altura, así como, los equipos individuales utilizados; como es el arnés de seguridad y los anclajes de los mismos.
