Descontaminación de hidrocarburos en la playa del Postiguuet de Alicante.

Ayuntamiento de Alicante. Servicio de
Limpieza y Gestión de Residuos

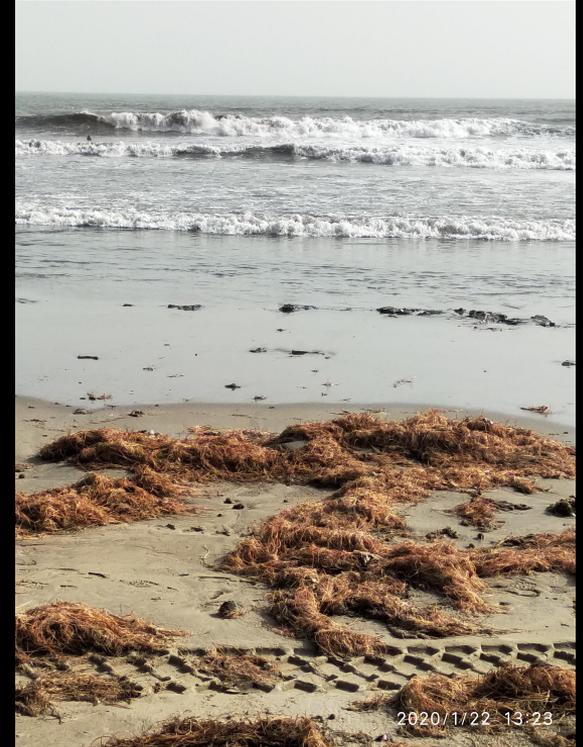
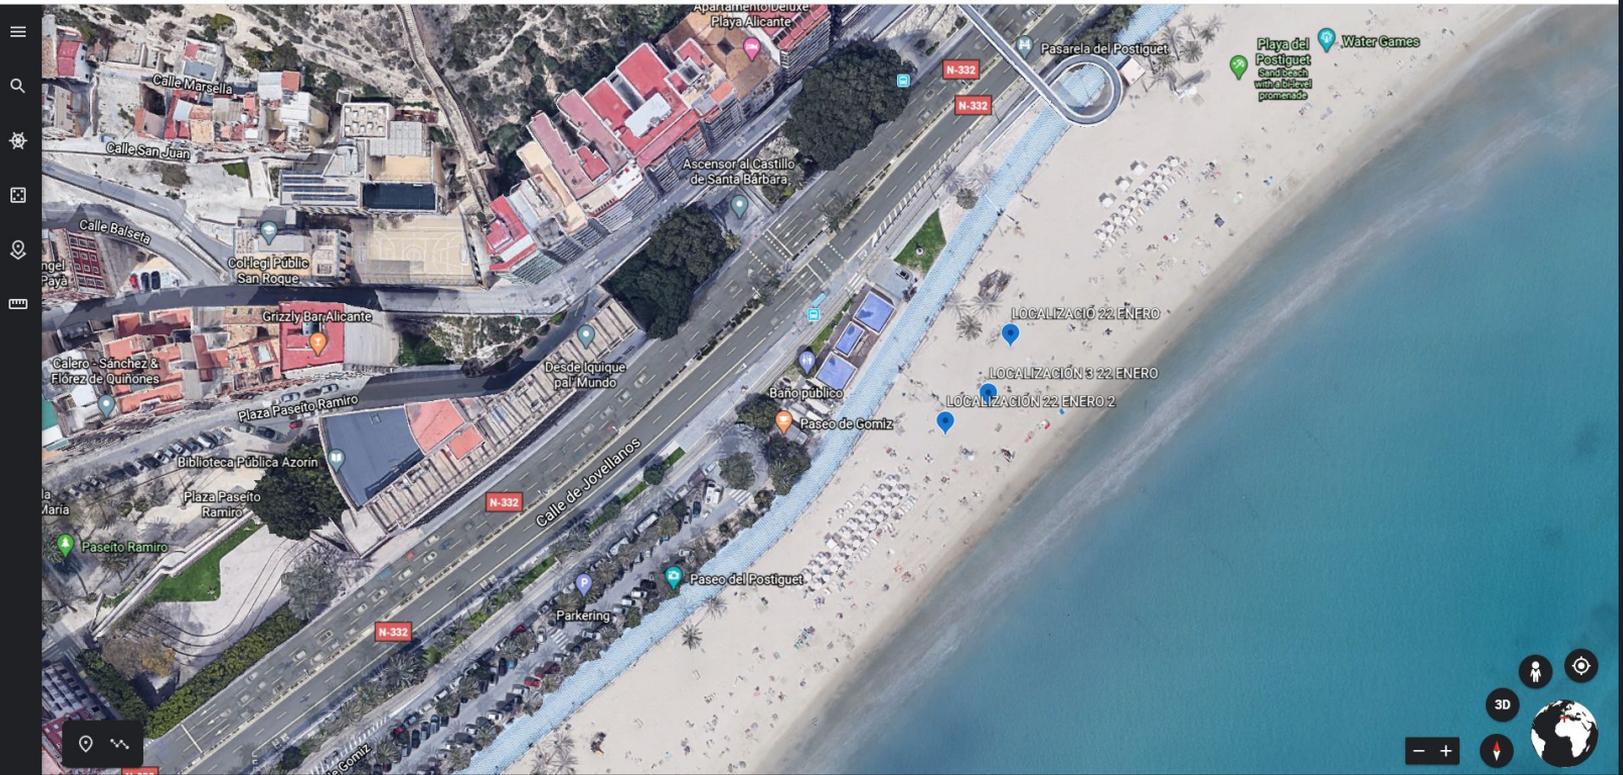
El 22 de enero de 2020, como consecuencia de la tormenta Gloria se detecta en la playa del Postiguet de Alicante la presencia de un fuerte olor a gasóleo que se percibe a varios kilómetros de distancia, acompañado de presencia de irisaciones en el agua y manchas oscuras que tiñen la arena, así como el afloramiento de restos de ruina o escombros en la orilla. Localización frente Pabellón Municipal y antiguo Rompeolas

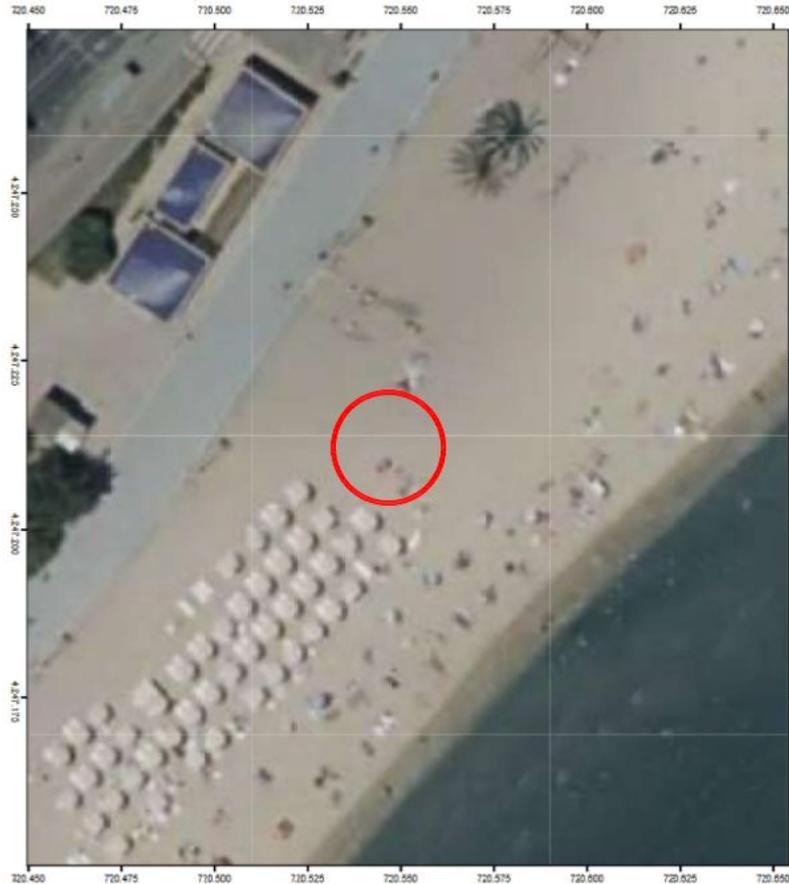
Actuación nº1

Descripción: Localización de tubo enterrado

Ubicación: Frente turismo, acceso nº6

Se inician los trabajos en el punto donde se localiza tubo enterrado la jornada anterior. Se localiza serigrafía sobre el tubo con fondo NARANJA.

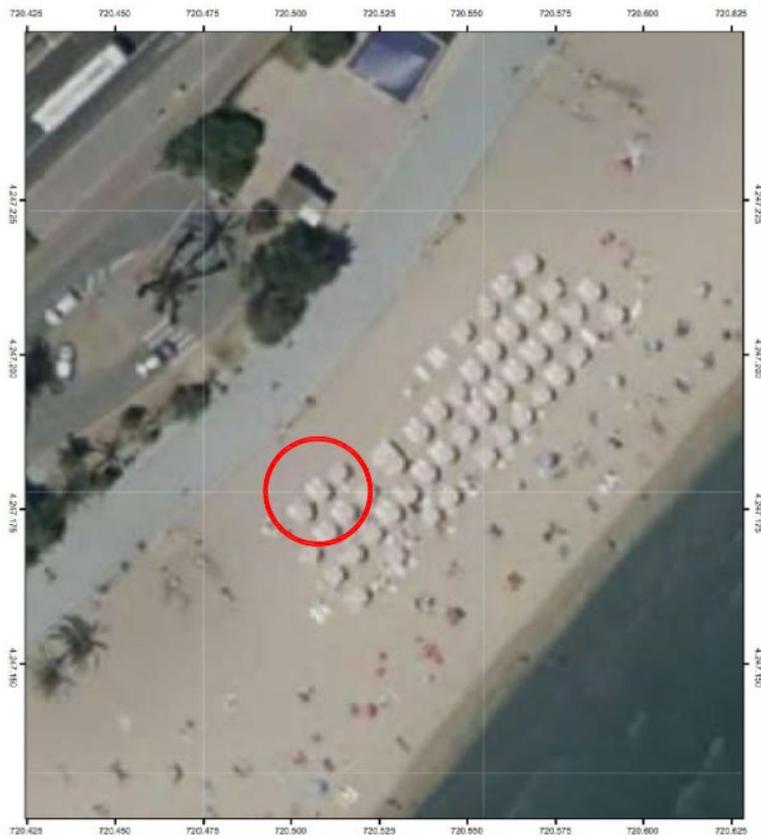
Cata nº2

Descripción: descubrimiento de tubería
Distancia muro/tubería: 3,80 m
Profundidad cata: 0,85 m
Ubicación: frente turismo/acceso nº6

Actuación de unos 15 m de longitud para destapar tubería localizada. Se detecta presencia de escombro oscuro los primeros 10 m, con presencia hacia la orilla de cienos con olor fuerte

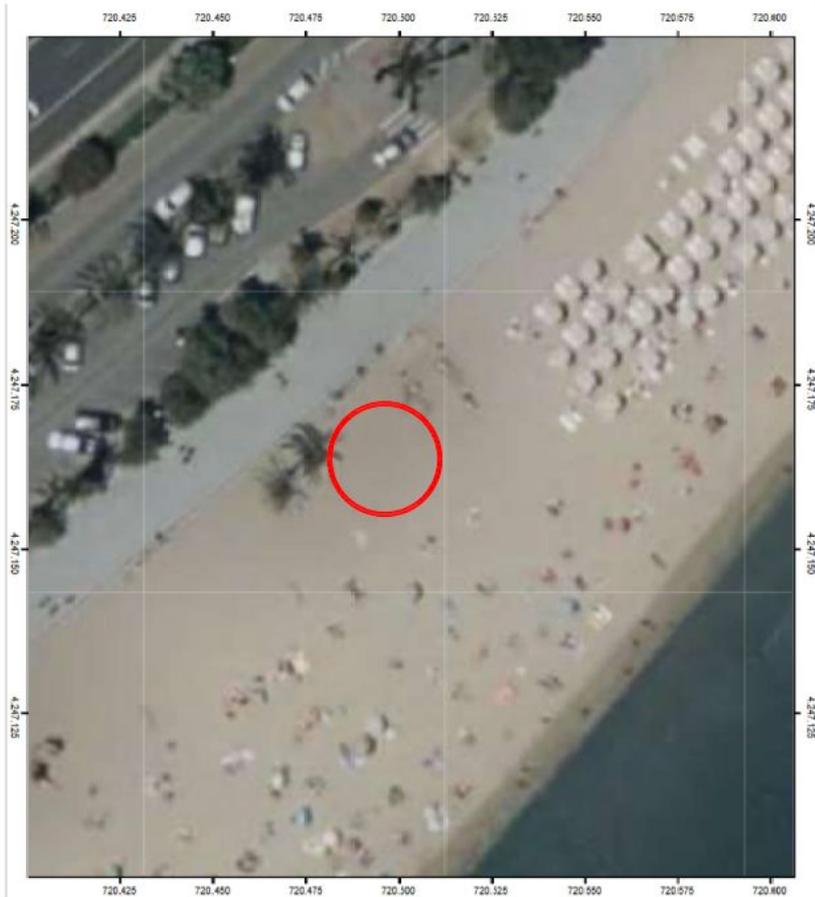
Cata n°3

Descripción: zanja corta de unos 3 m de longitud
Distancia muro/tubería: 2,75 m
Profundidad cata: 0,90 m
Ubicación: Entre acceso n°5 y n°6

Corte transversal limpio olor leve

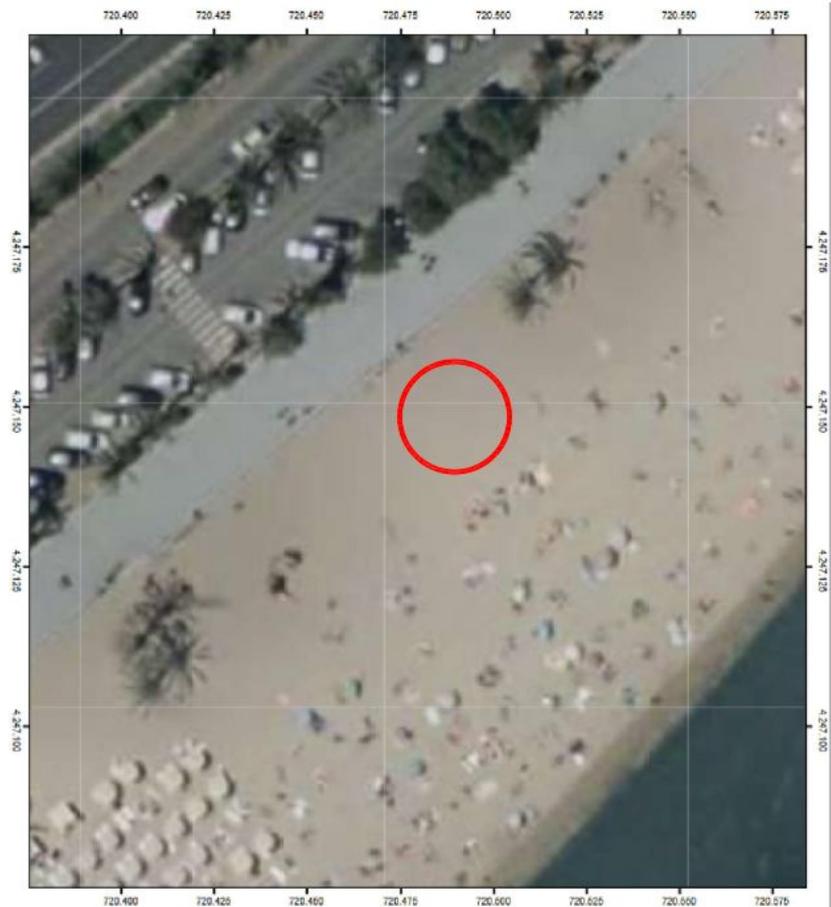
Cata nº4

- Descripción:** Zanja de unos 10 m de longitud
- Distancia muro/tubería:** 2,75 m
- Profundidad cata:** 0,72 m
- Ubicación:** Entre acceso nº5 y nº6

Hacia la mitad de la zanja presencia de escombro negruzco, resto de la zanja corte limpio, olor débil.

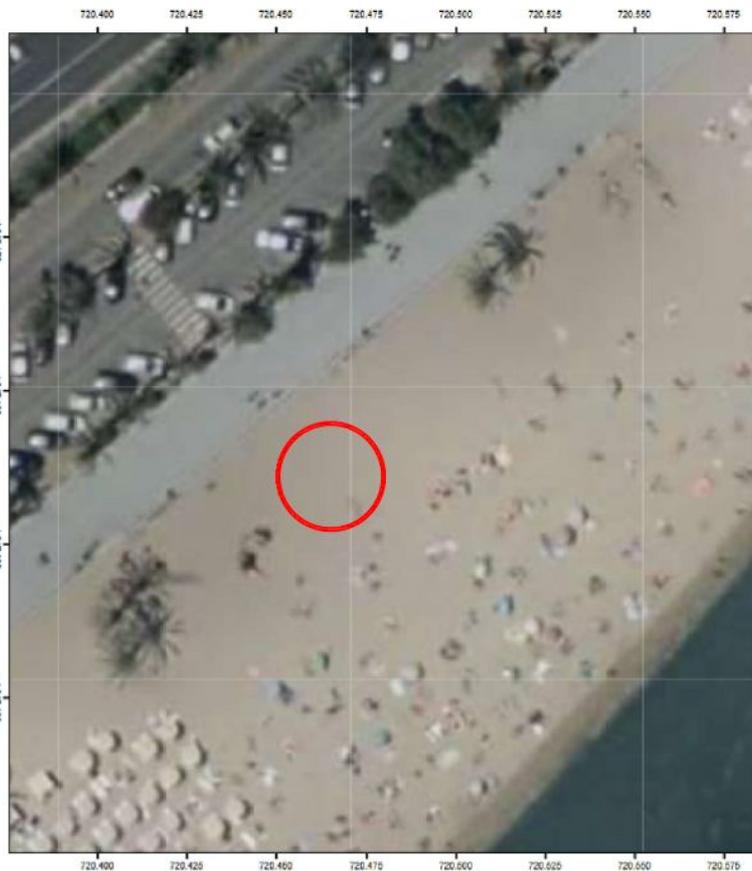
Cata nº5

Descripción: Zanja de unos 5 m de longitud

Presencia de tramo limpio, al final del tramo aparece escombros negro. Olor débil.

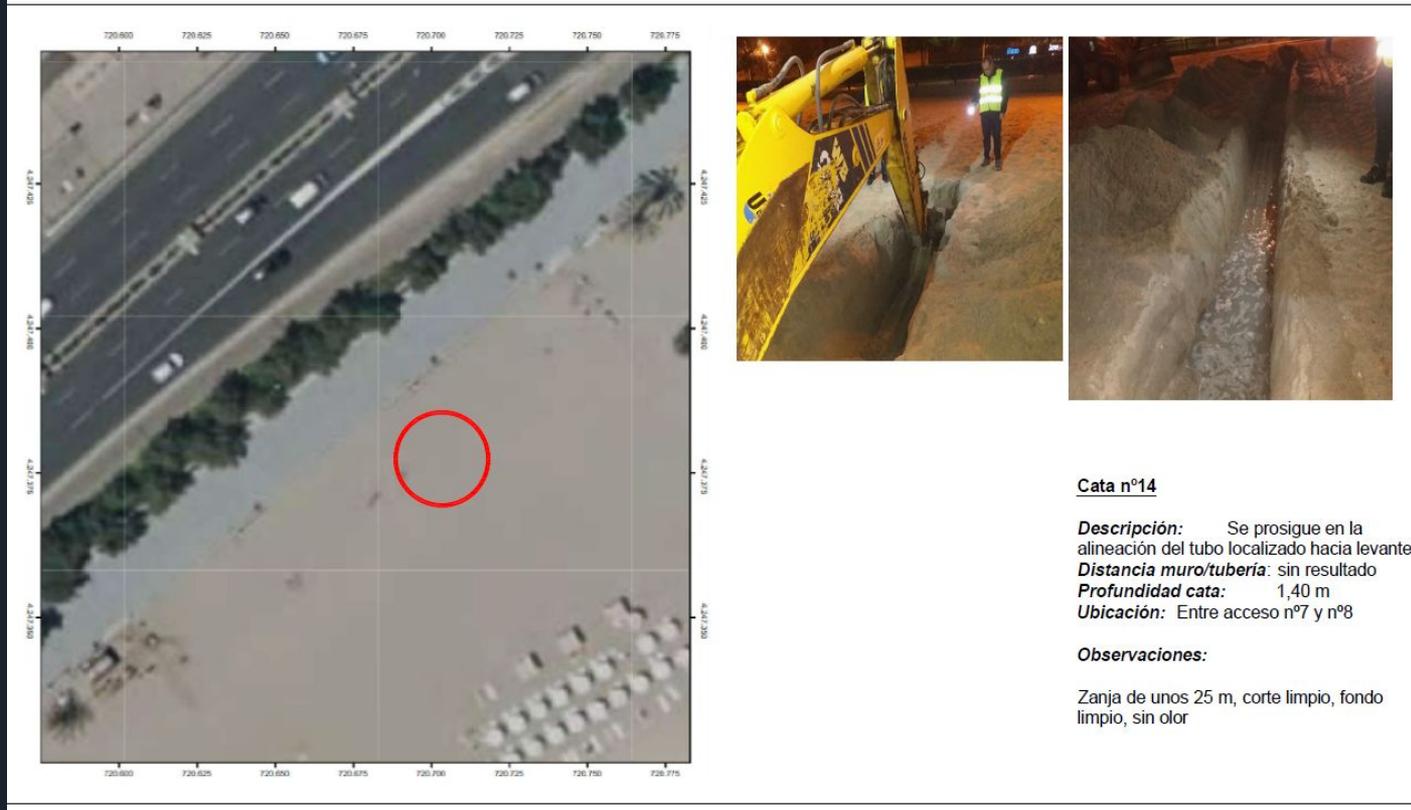
Cata n°14

Descripción: Se prosigue en la alineación del tubo localizado hacia levante
Distancia muro/tubería: sin resultado
Profundidad cata: 1,40 m
Ubicación: Entre acceso n°7 y n°8

Zanja de unos 25 m, corte limpio, fondo limpio, sin olor

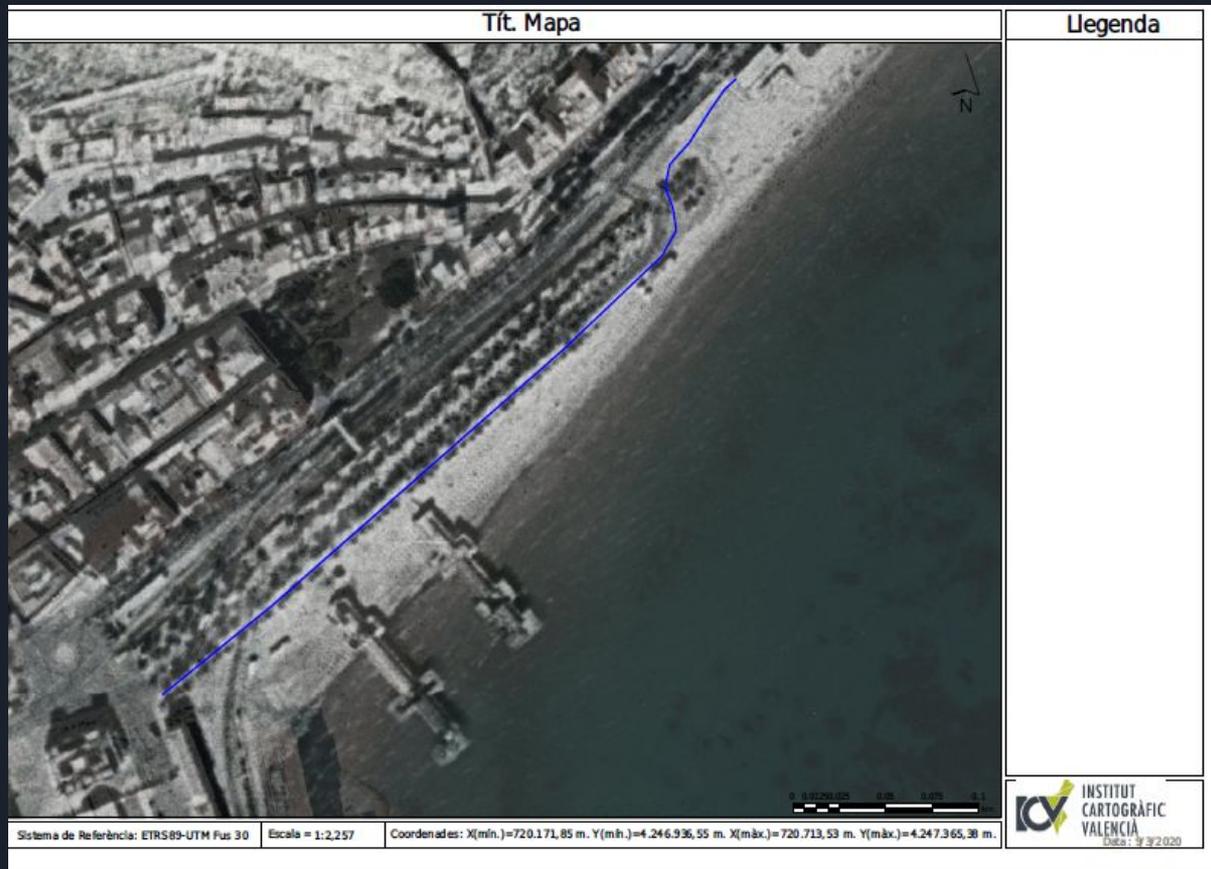
Se intenta descubrir la tubería en la zona con solera de hormigón donde se realizó la ACTUACIÓN 1 el día 25 de febrero, pero más cerca de la plataforma, puesto que el oleoducto discurre dos metros paralelo al tubo de PEAD hacia el interior del paseo. En esta zona se da con el borde del antiguo espaldón y se detectan **surgencias líquidas de fuel oil, bastante nítidas, procedente de la zona inferior de dicha solera**, en dirección hacia la playa. Dichas surgencias son las que provocan la suciedad de la arena y que al realizar las zanjas en dirección a mar aparezcan arenas negruzcas impregnadas de fuel-oil.

Este fenómeno se encuentra a lo largo de la curva que hace la antigua plataforma (hoy bajo la arena) y deja de apreciarse cuando ésta termina. A partir de dicho punto los cortes son limpios sin presencia de ningún contaminante.

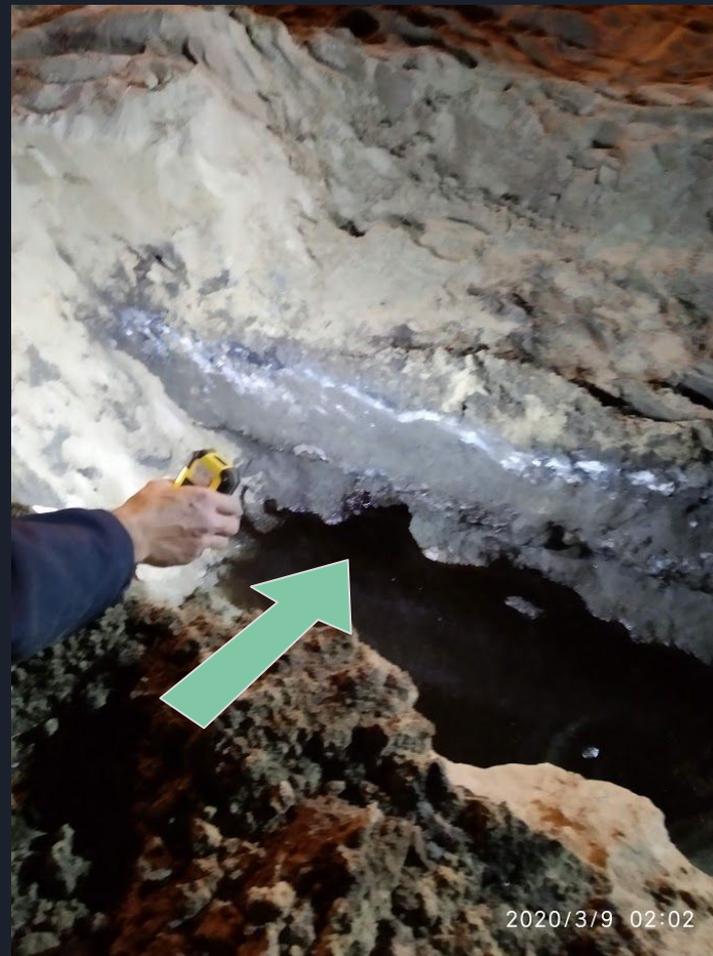
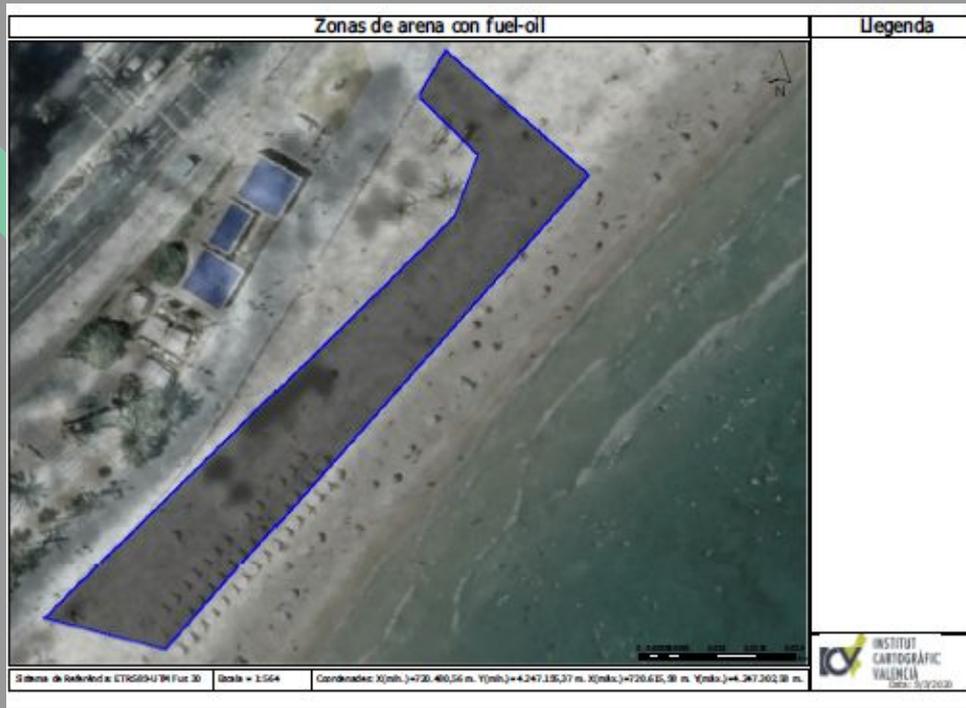
La zona de arena con presencia de fuel-oil es la señalada en la imagen. La zona de arena que no presenta contaminación se encuentra sobre la solera del antiguo aparcamiento y paseo, pero bajo ella existe contaminación que aflora en surgencia hacia la arena cuando se descubre una zanja paralela al espaldón.

La presencia de fuel-oil puede extenderse a la zona del paseo actual y hasta la antigua línea del ferrocarril, lo que debería estudiarse mediante sondeos.

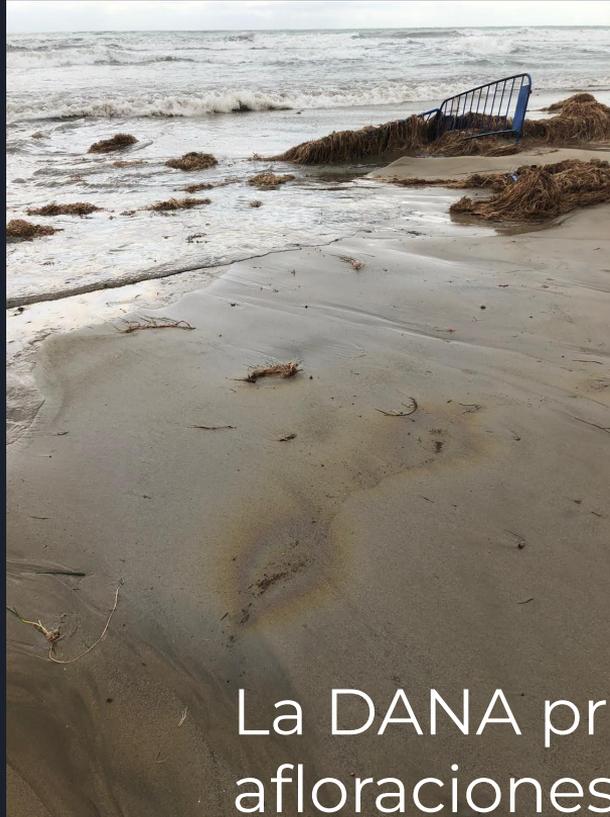
La DANA provoca nuevas
afloraciones del
hidrocarburo

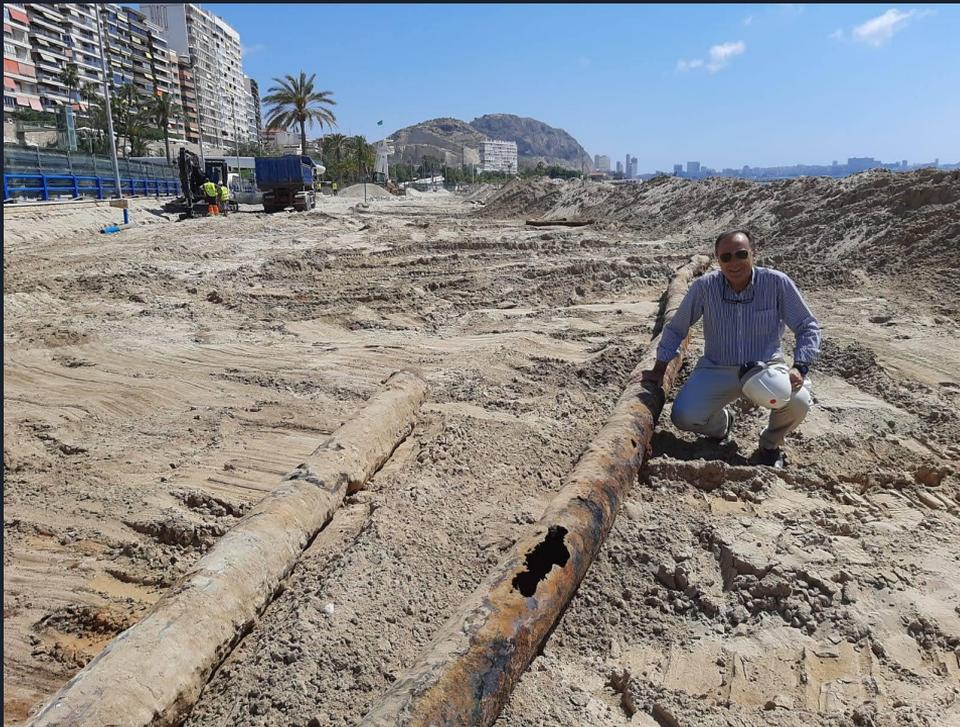
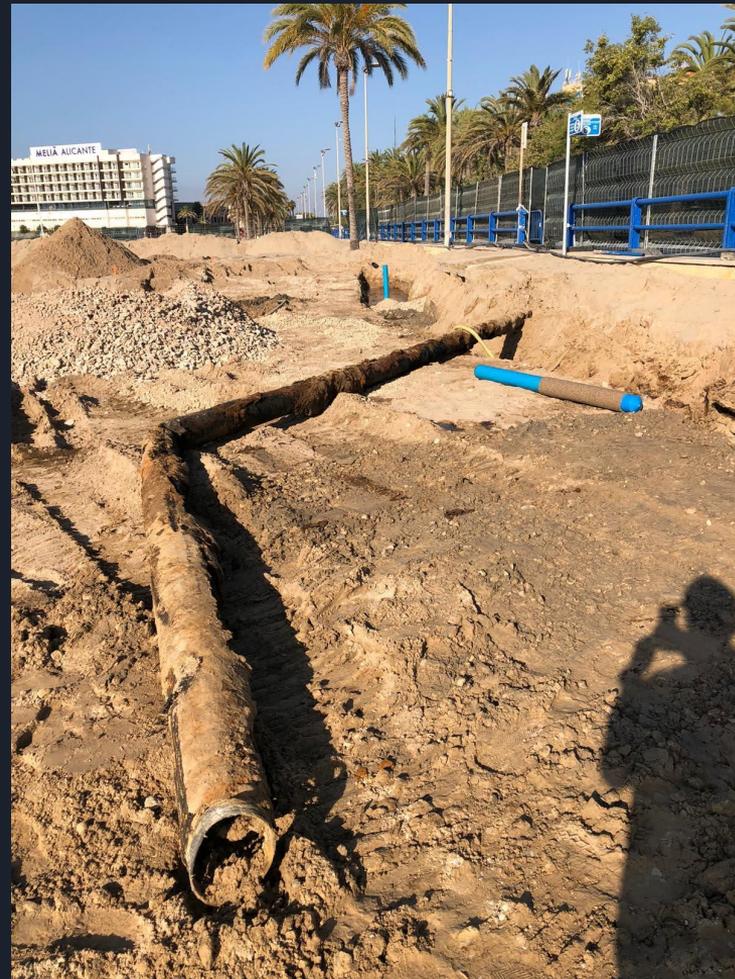
Restos de la tubería de fuel oil causante del antiguo
vertido

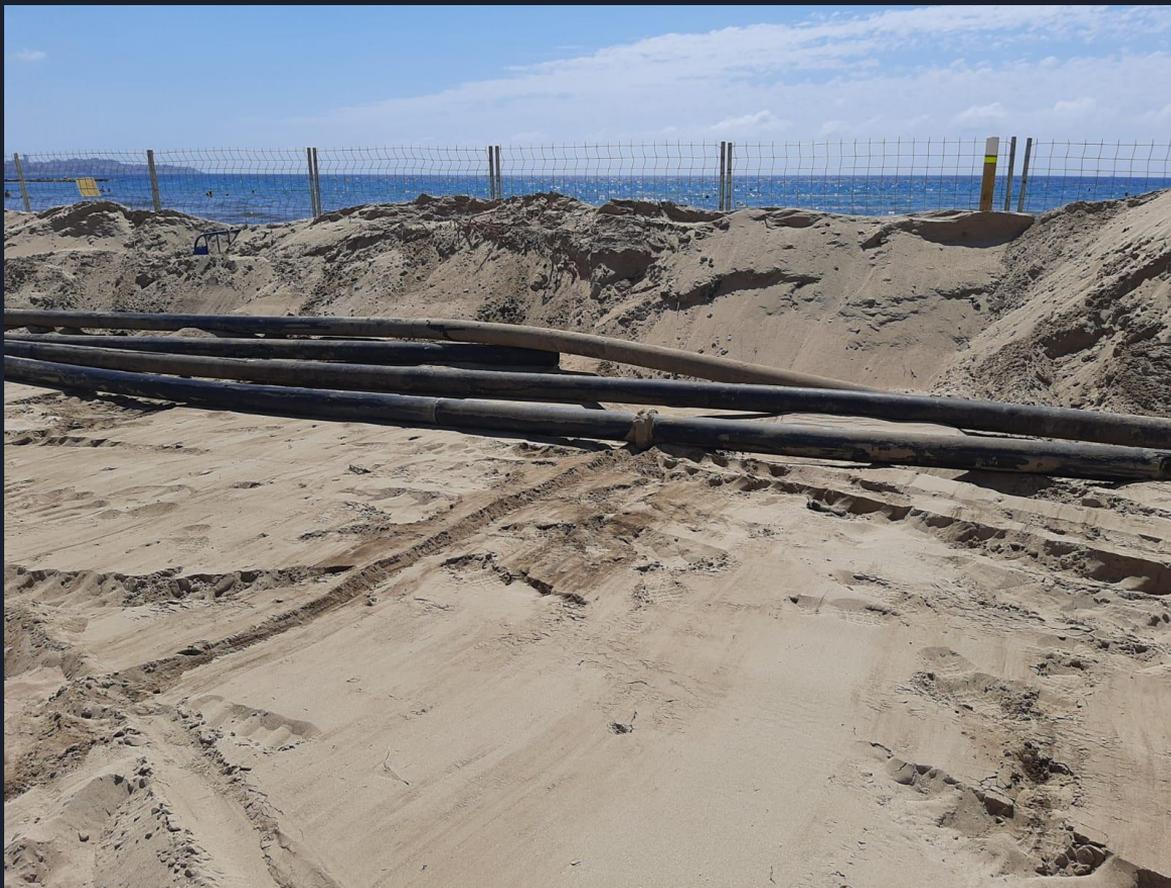
Tubería Saipen Conducción de agua.

Estas conducciones sin uso, halladas durante los trabajos, abastecieron a la zona portuaria años atrás y habían quedado enterradas. Está descartada su relación con el vertido de hidrocarburos.

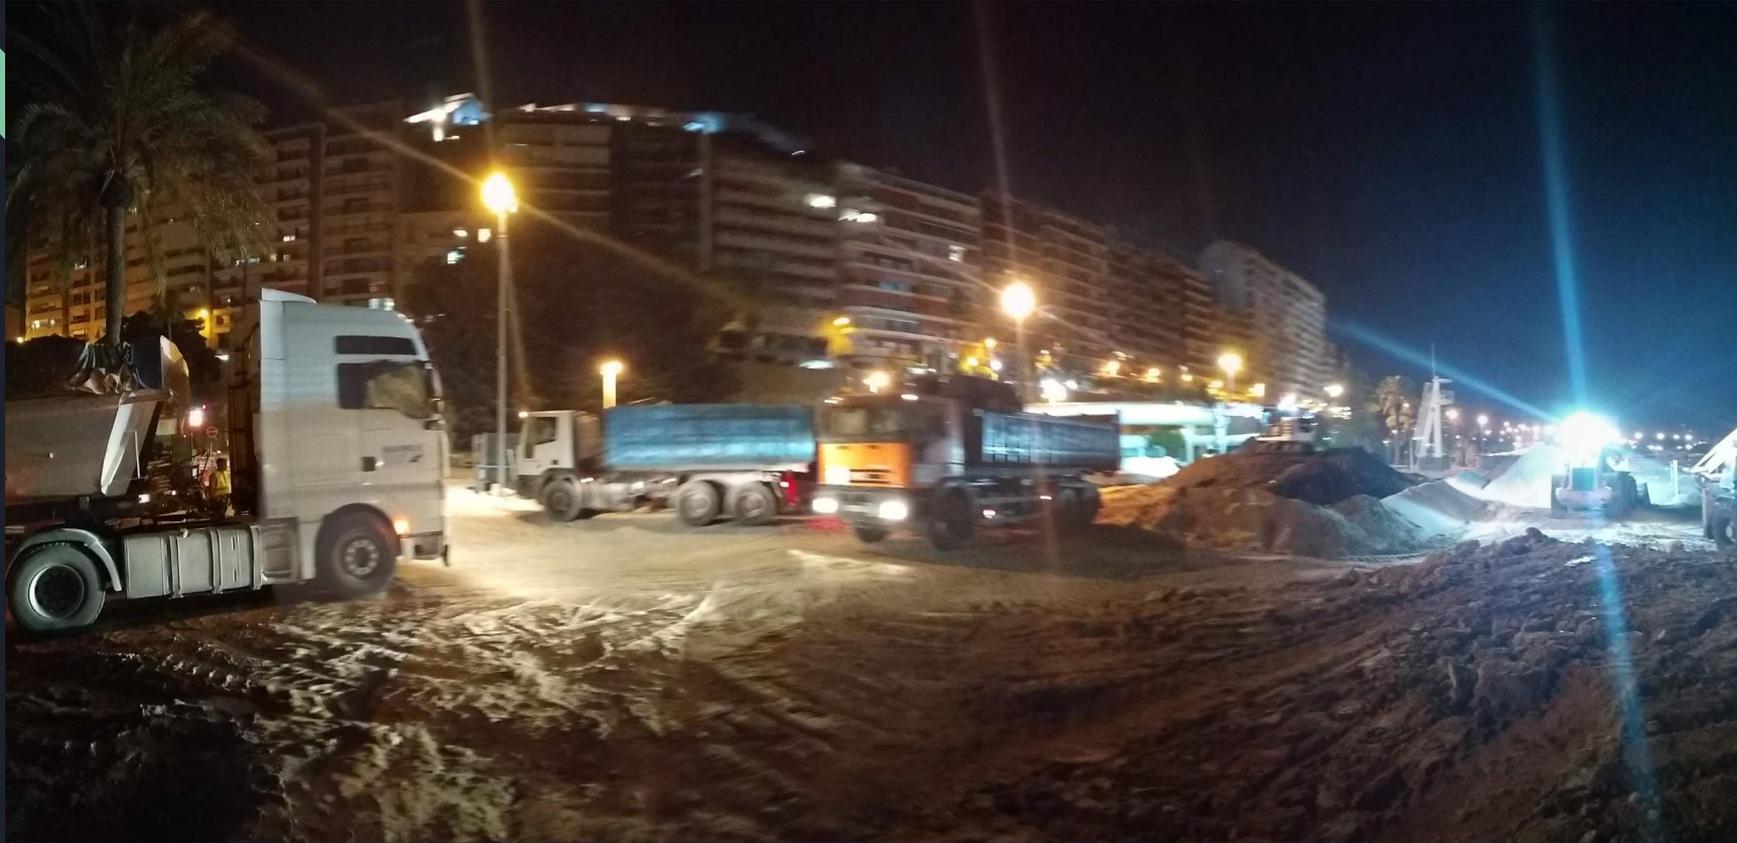
Borde del antiguo paseo. En los trabajos se descubre que el antiguo paseo había quedado sepultado y simplemente cubierto de arena en la última remodelación. Por debajo de dicho paseo se encontraba en parte confinado el vertido de hidrocarburos que afloraba periódicamente
