**DIAGNÓSTICO DEL ESTADO FÍSICO DE
LA EDIFICACIÓN EN EL BARRIO JUAN
XXIII 2º SECTOR Y DE LAS
CONDICIONES DE HABITABILIDAD DE
SUS RESIDENTES**

*INFORME PERICIAL SOBRE VICIOS O DAÑOS EN
LOS EDIFICIOS.*

Ayuntamiento de Alicante
Servicio de Coordinación de Proyectos
Alcaldía

EMCORP 2004
AUTOR: RAFAEL TORRENTE LOZANO
Arquitecto Técnico .- Patólogo

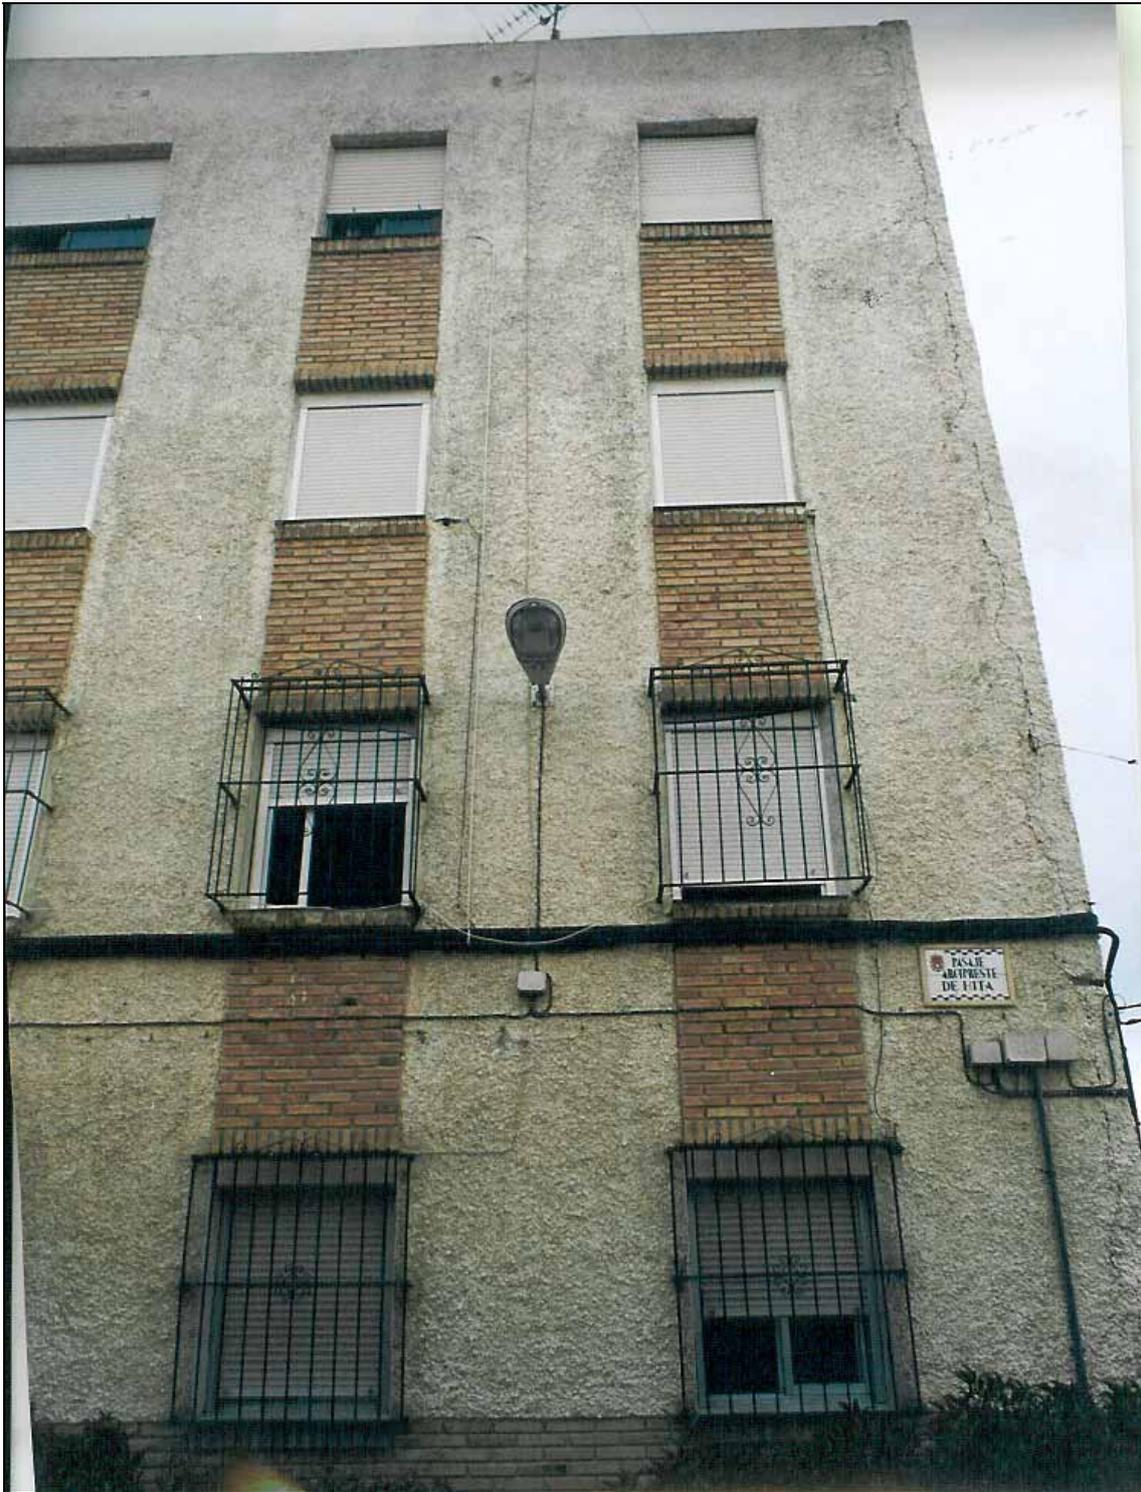
F 1.- ARCIPRESTE DE HITA Nº 2.

Grieta vertical en Arcipreste de Hita, esquina con Periodista Fco. Bas Mingot.

No hay trabazón entre ambas fábricas de ladrillo, por haberse utilizado distintos grosores de ladrillo en cada fachada.

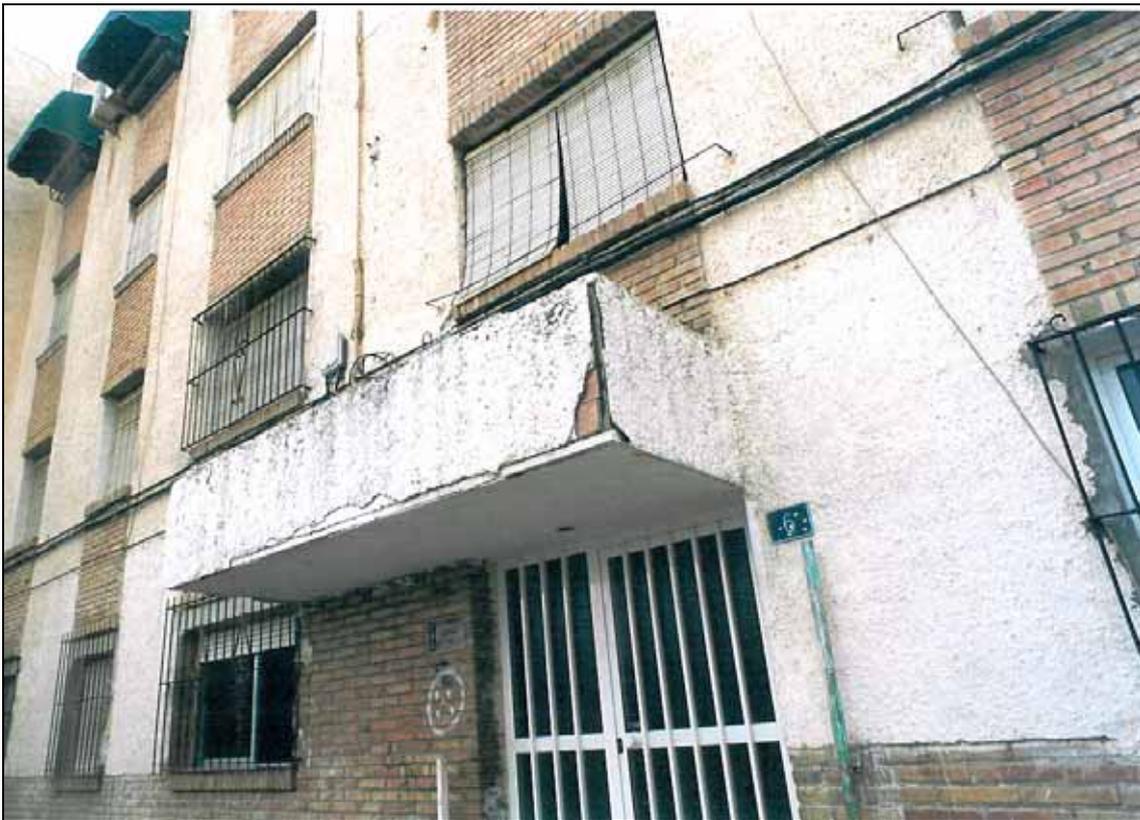
F 2.-ARCIPRESTE DE HITA Nº 6.

Marquesina de entrada al portal, con estructura metálica colgante.
La estructura, se encuentra corroída, por falta de protección anti-corrosión.

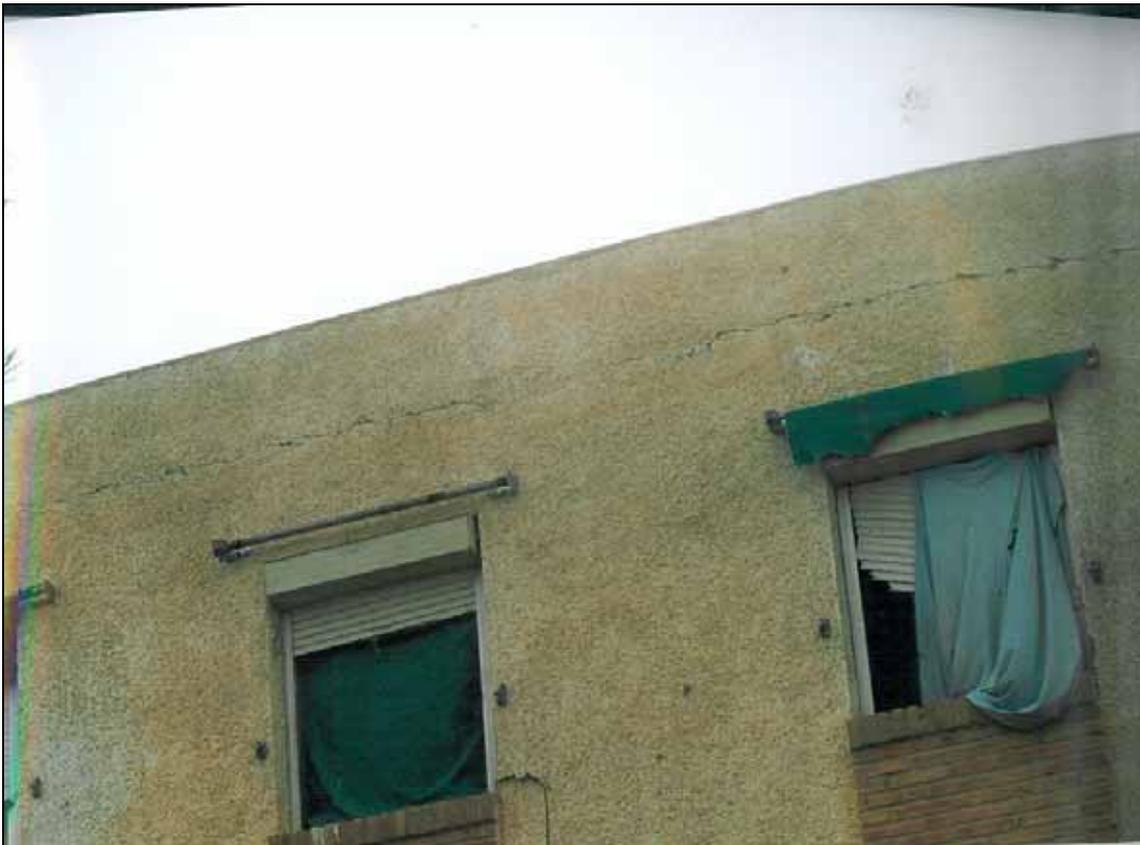
F 3.- ARCIPRESTE DE HITA Nº 10.

Grieta horizontal en el peto de la cubierta, a la altura del forjado, causada por la carencia de junta perimetral y de aislamiento térmico, en la cubierta.

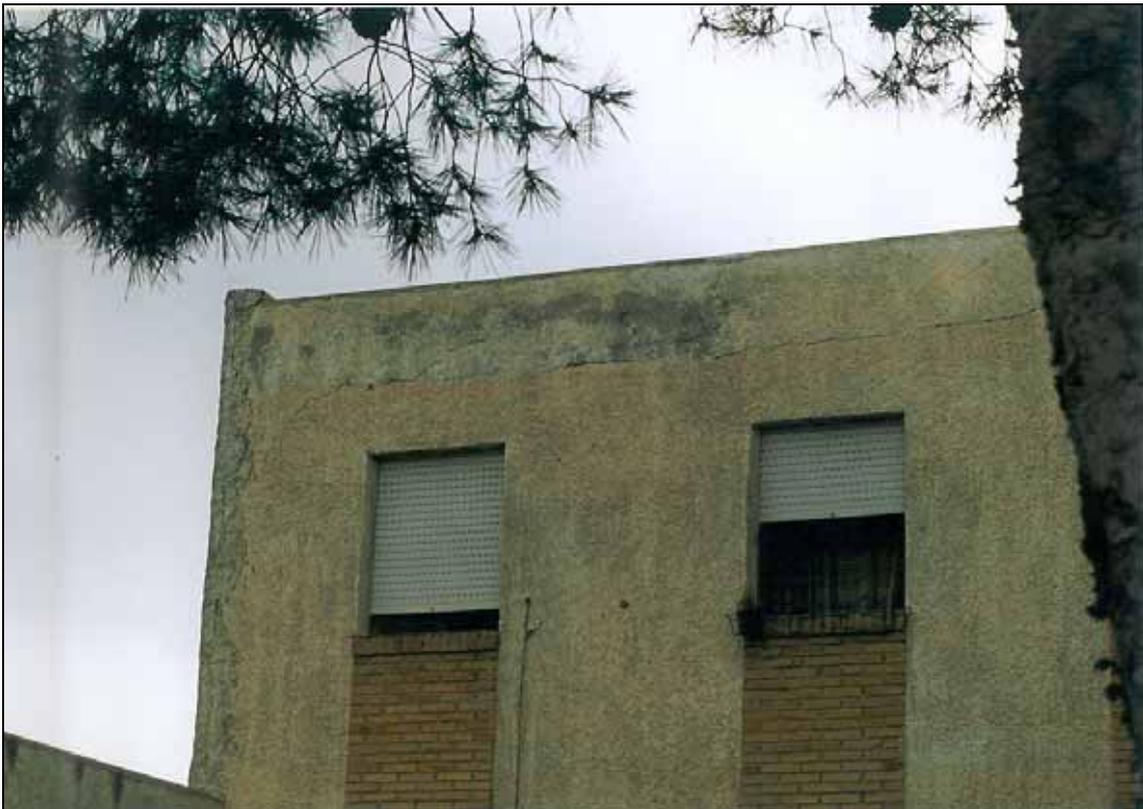
F 4.- ARCIPRESTE DE HITA Nº 12.

Grieta vertical en la esquina del bloque.

Causada por la falta de junta perimetral y de aislamiento térmico en la cubierta.

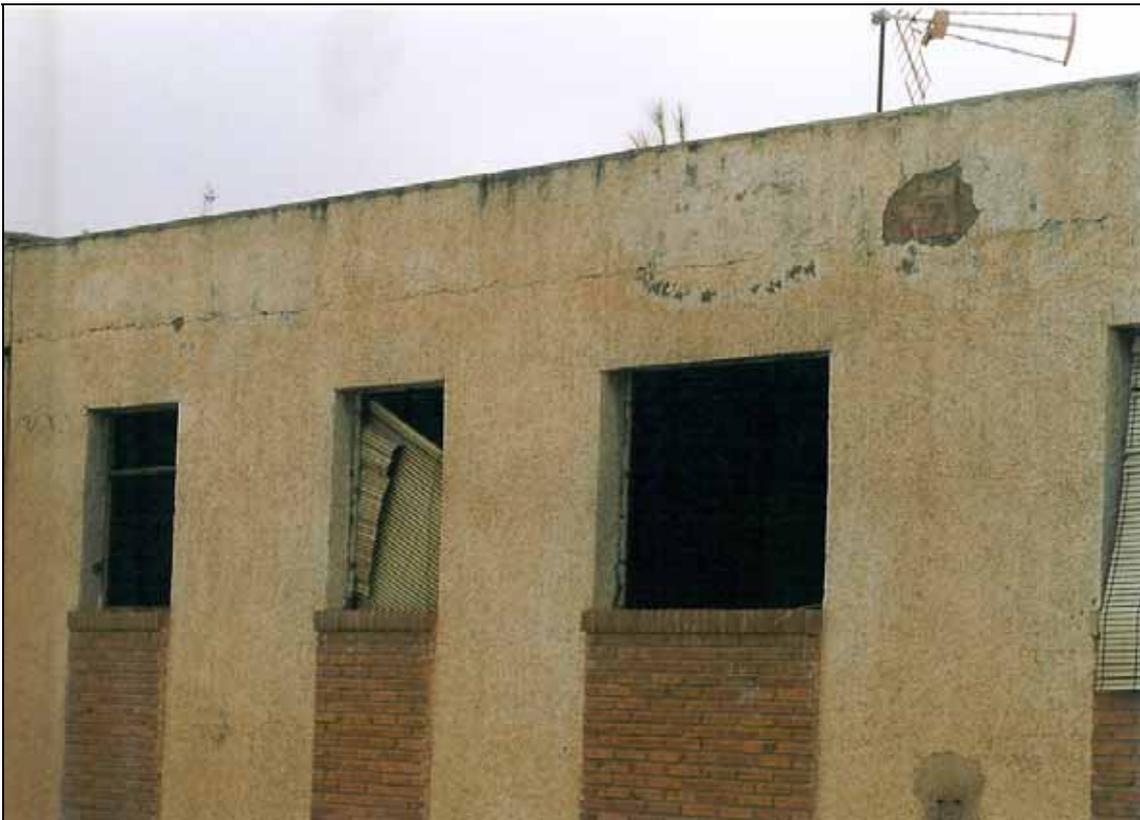
F 5.- ARCIPRESTE DE HITTA N° 14.

Vivienda sin carpinterías, en los huecos de las ventanas.
Grieta horizontal, con humedades, a la altura del forjado de la cubierta.
Grieta irregular, en horizontal, a la altura del dintel de la ventana izquierda.
Causadas por la falta de junta perimetral y de aislamiento en la cubierta.
La farola, abajo a la derecha, ha sido arrancada o desmontada.

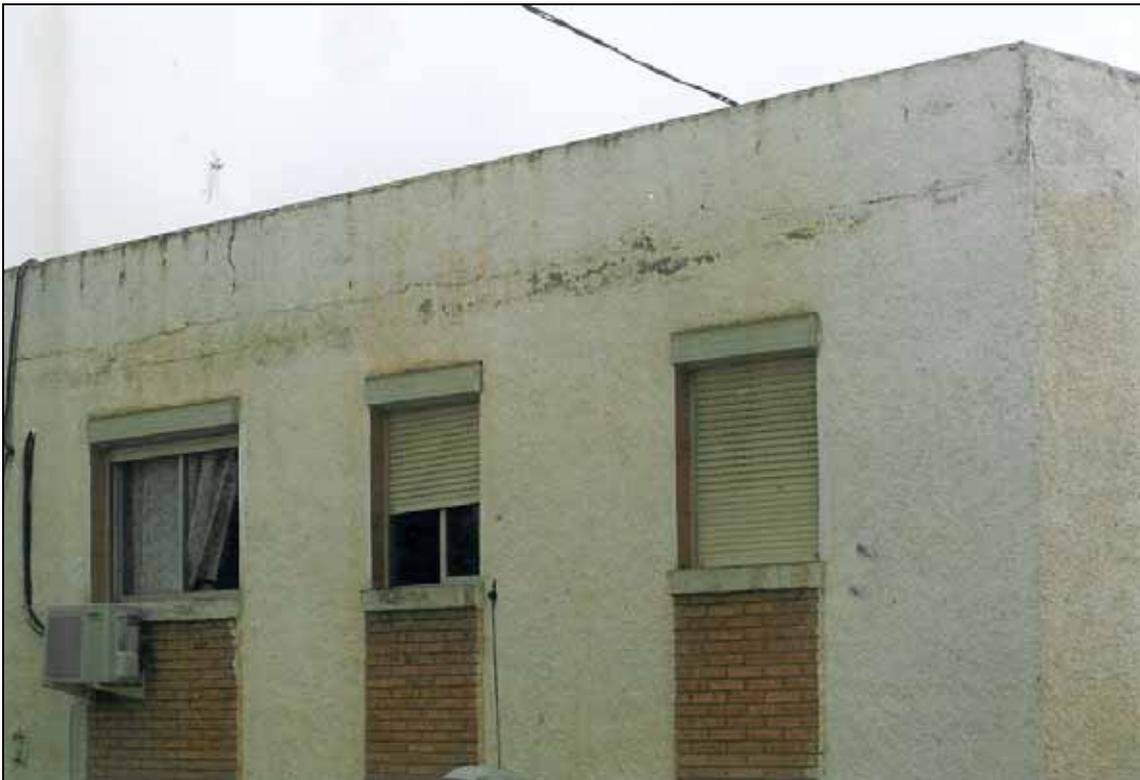
F 6.- ARCIPRESTE DE HITA Nº 16.

Grietas horizontales en el peto de la cubierta, a la altura del forjado, por encima y por debajo. Con humedades por rotura de la impermeabilización.

Causadas, por la falta de junta perimetral y de aislamiento térmico en la cubierta.

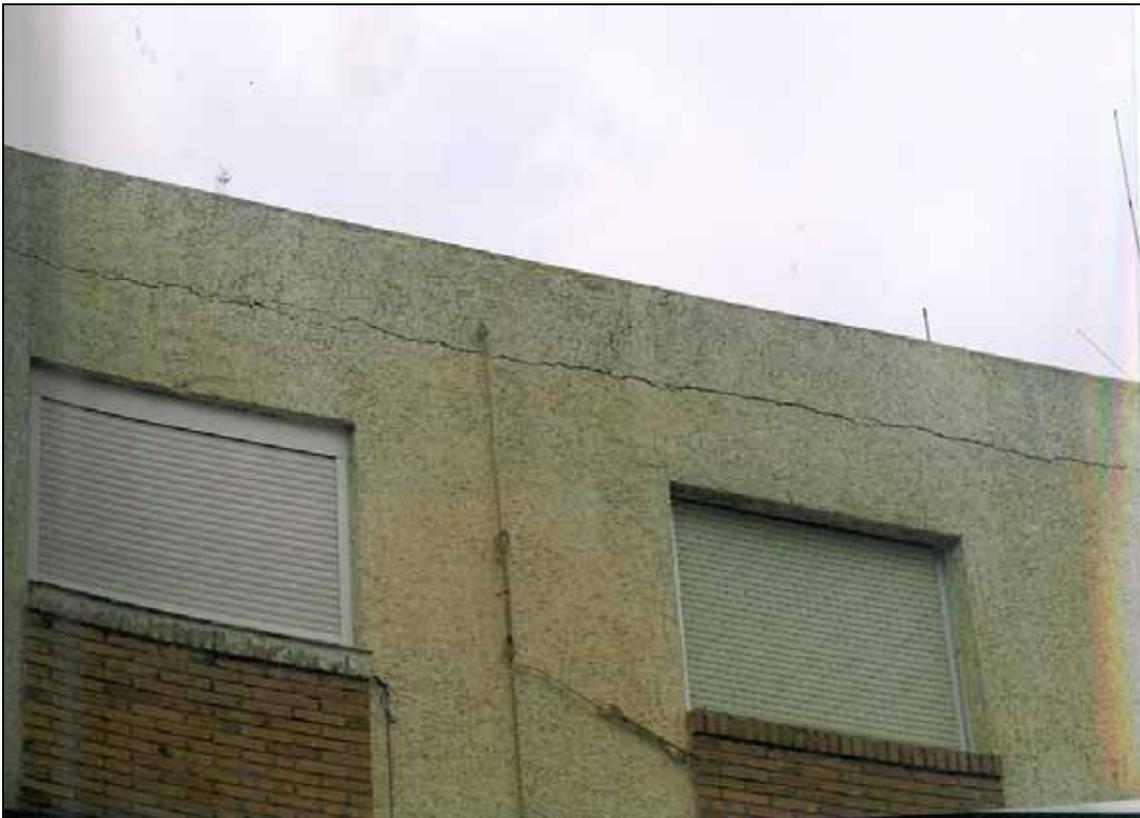
F 7.- GONZALO DE BERCEO N° 4.

Grieta horizontal en el peto de la cubierta, a la altura del forjado.

Causadas por la falta de junta perimetral y de aislamiento térmico en la cubierta.

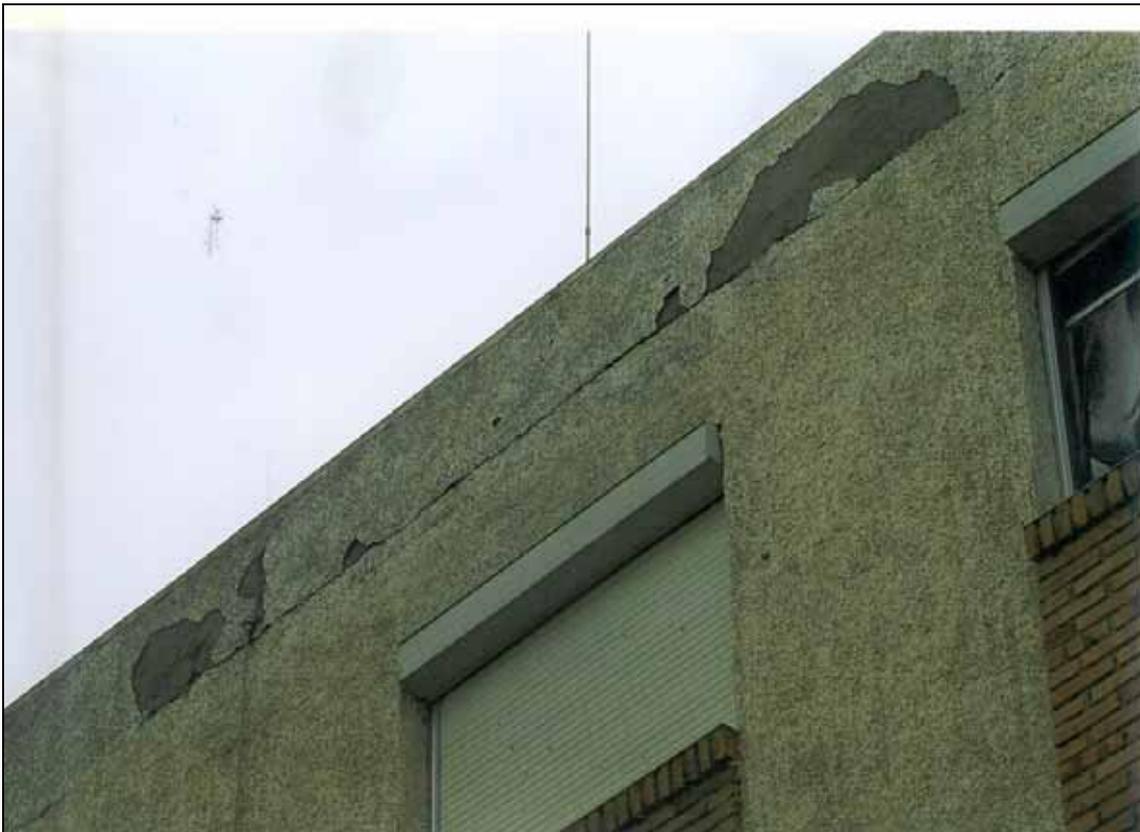
F 8.- GONZALO DE BERCEO N° 6.

Grietas horizontales en el peto del forjado de cubierta, a la altura del forjado. Grieta horizontal en la albardilla, sobre el peto.

Causadas por la falta de junta perimetral y de aislamiento térmico en la cubierta.

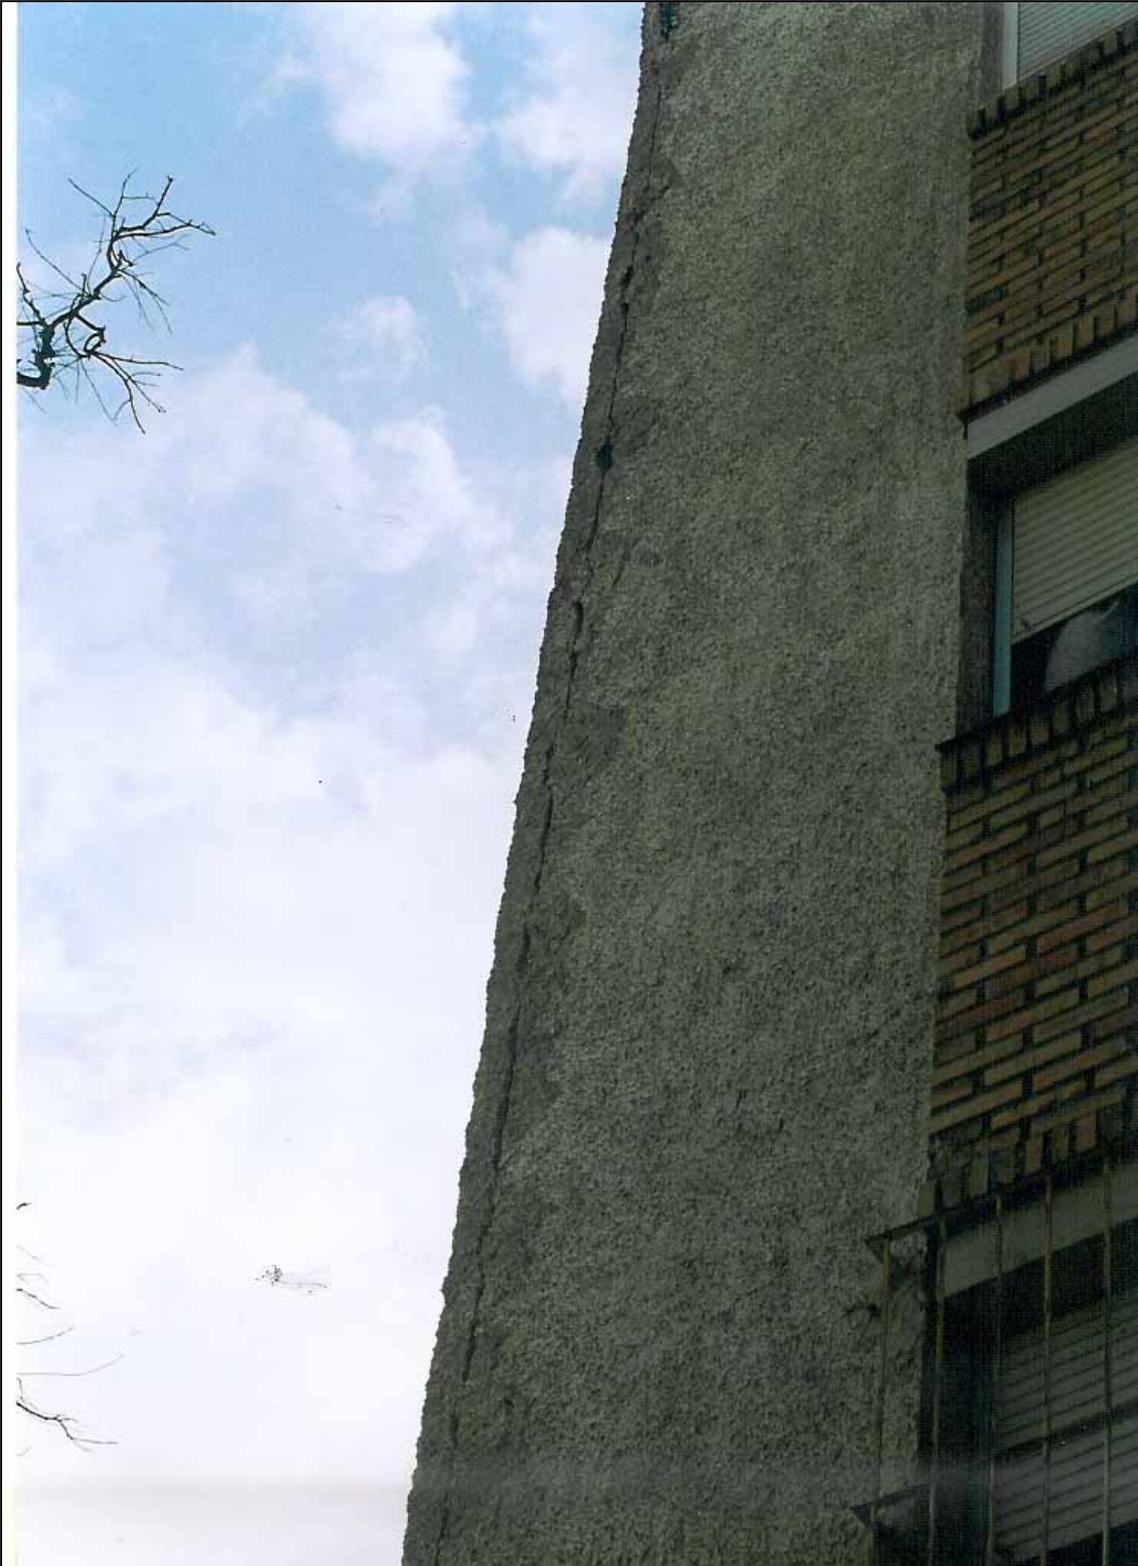
F 9.- GONZALO DE BERCEO N° 6.

Grieta vertical, en la esquina del bloque con la fachada lateral Norte.

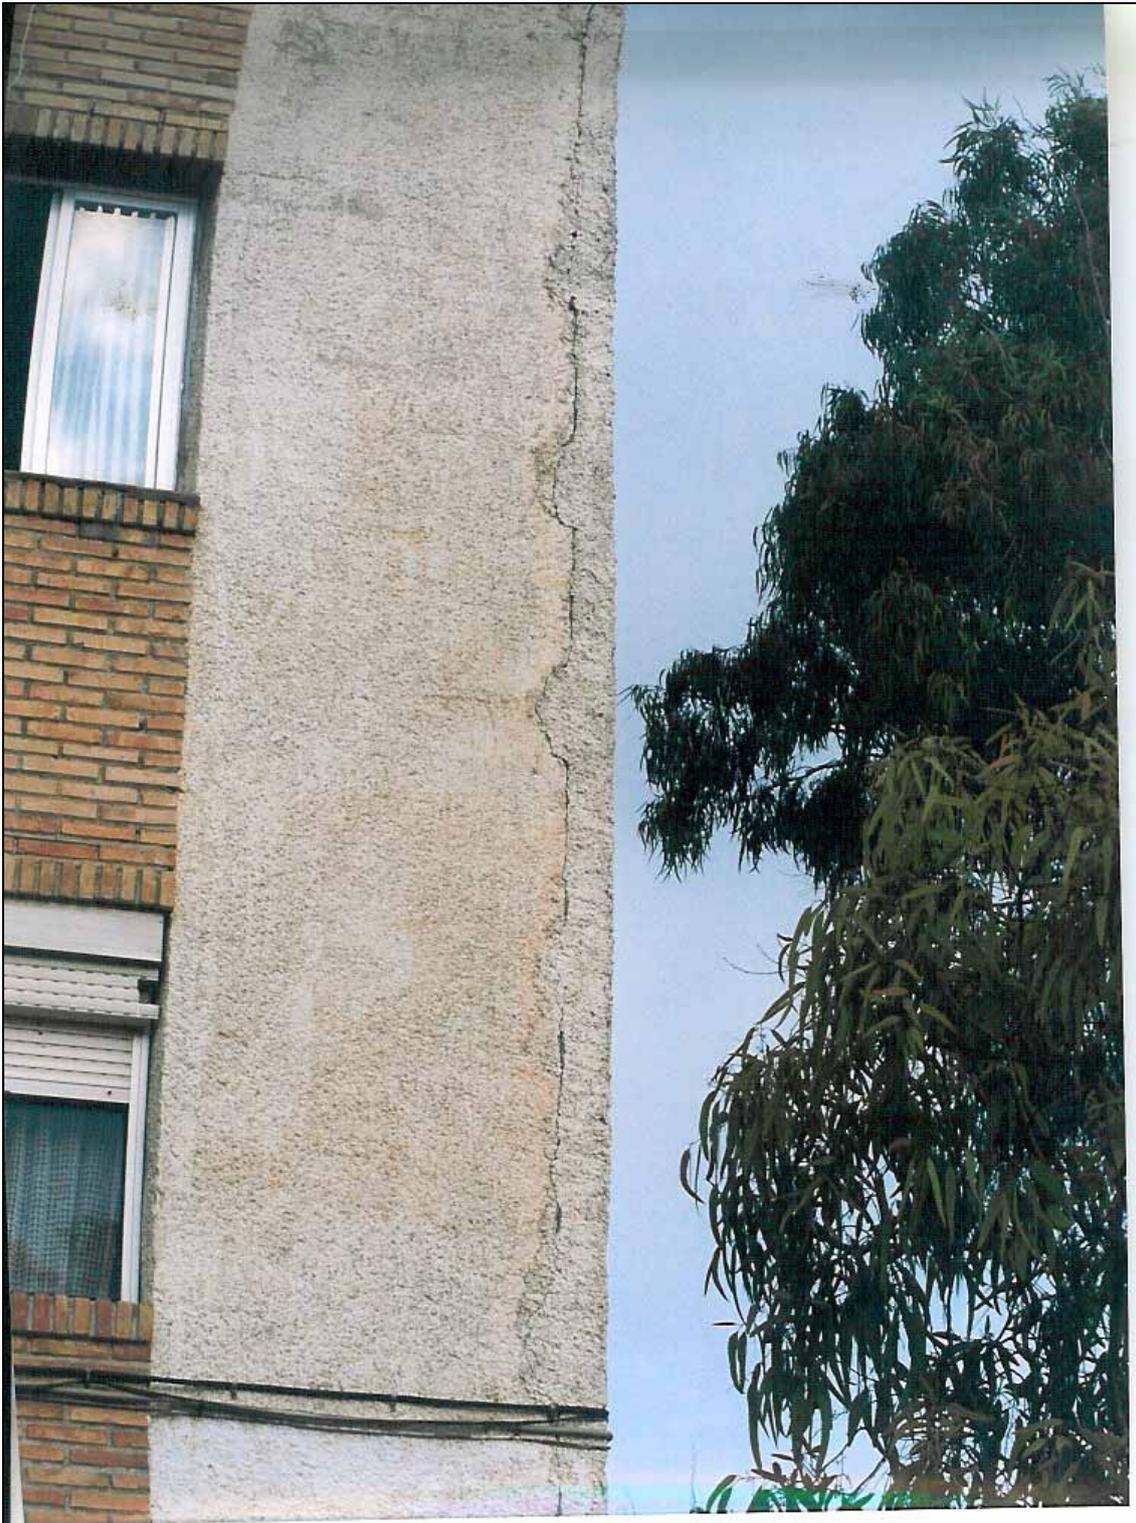
F 10.- GONZALO DE BERCEO N° 6.

Grieta vertical en la esquina de la fachada posterior, por Arcipreste de Hita, con la esquina de la fachada lateral Norte. La grieta es continúa, casi recta. Causada, por la falta de trabazón entre los ladrillos, al utilizar distintos grosores de ladrillos, para las fabricas de cada fachada.

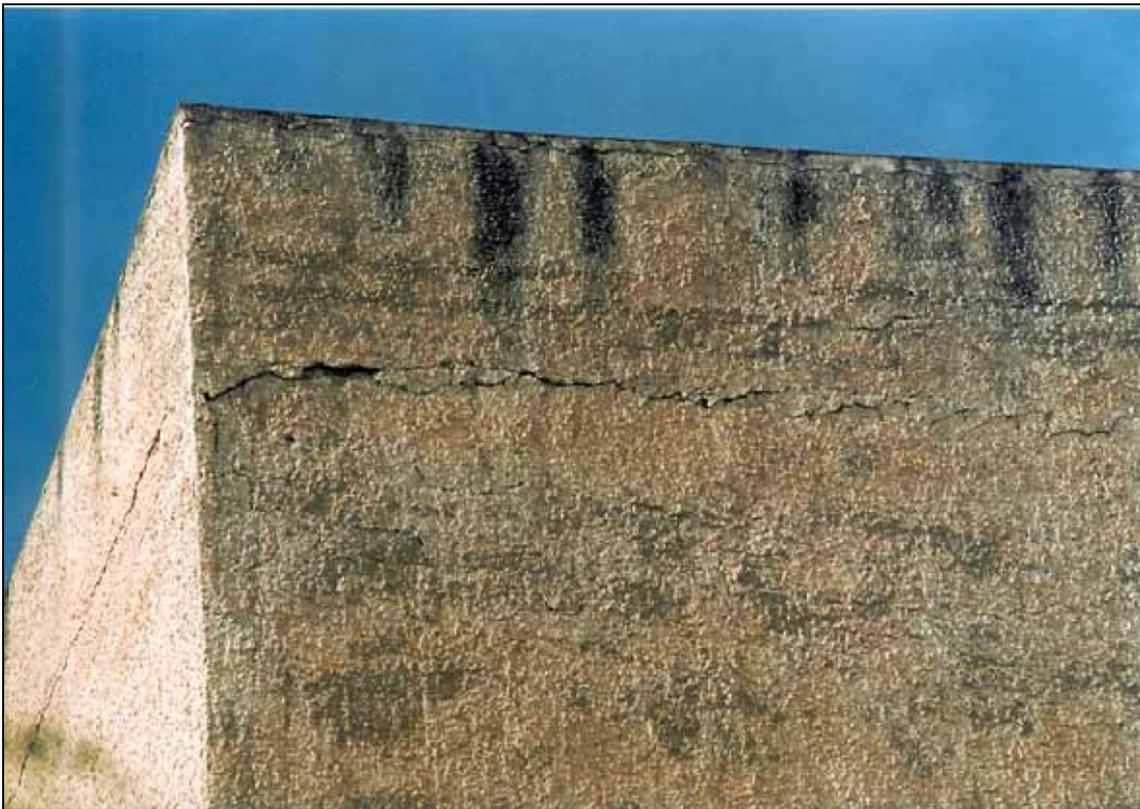
F 11.- GONZALO DE BERCEO N° 4.

Grieta horizontal, en el peto de la cubierta, a la altura del forjado, tanto por debajo como por encima de él, en la fachada Norte y en la Este.

Causadas por la falta de junta perimetral y de aislamiento en la cubierta.

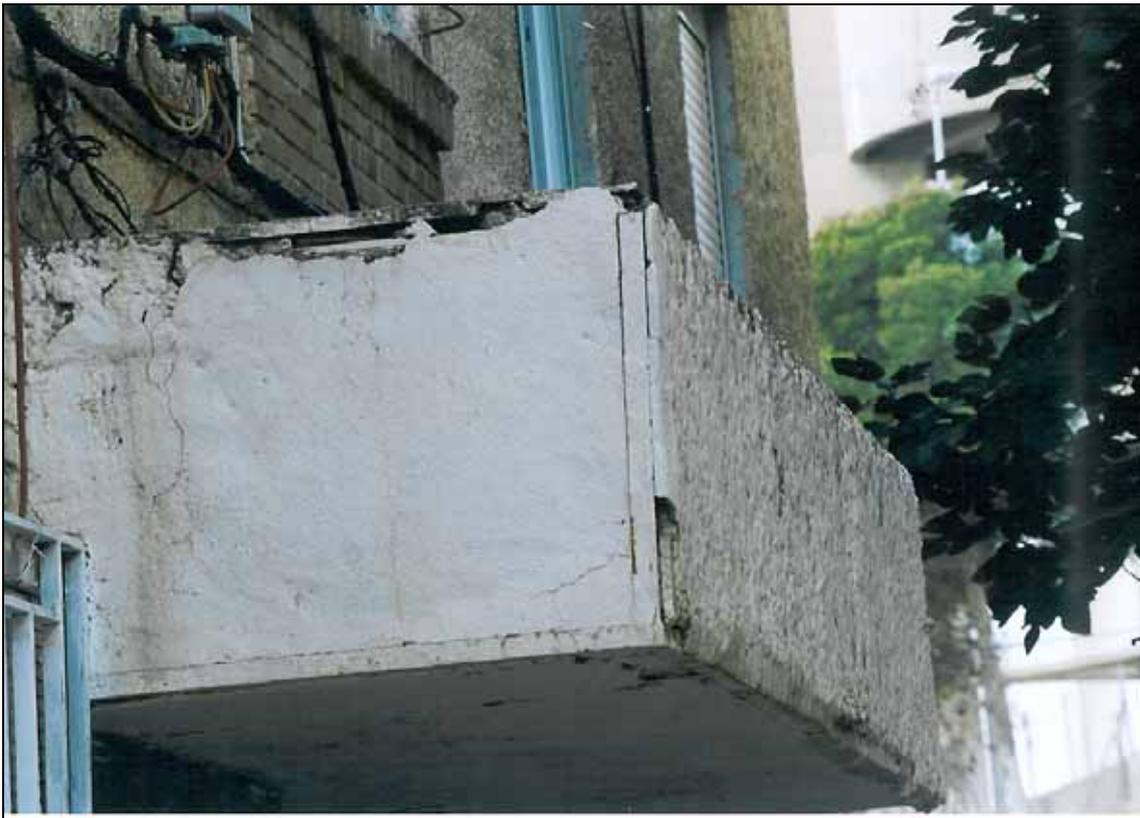
F 12.- ARCIPRESTE DE HITA Nº 18.

Marquesina, sobre la entrada del portal.

Causada, por la falta de protección a la corrosión, sobre los perfiles de acero.

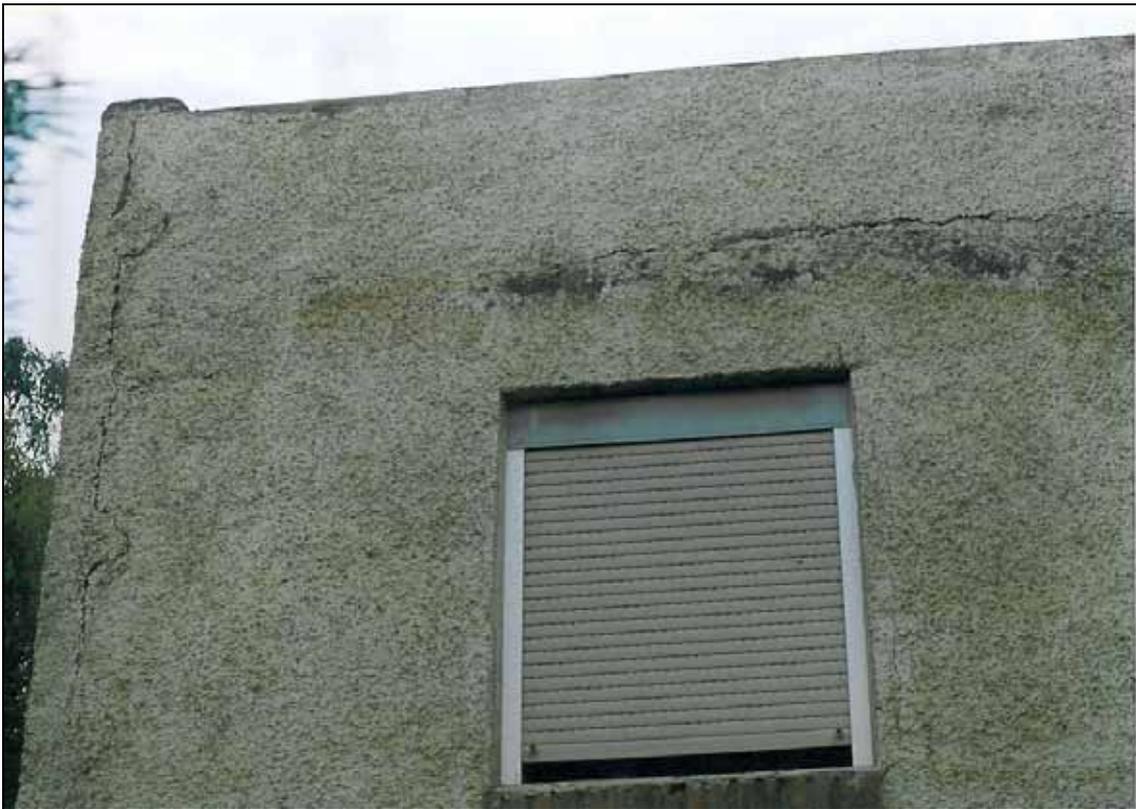
F 13.- ARCIPRESTE DE HITTA N° 18.

Grieta vertical, casi recta, en la esquina con la fachada lateral Norte.

Causada por la falta de junta perimetral y de aislamiento térmico en la cubierta.

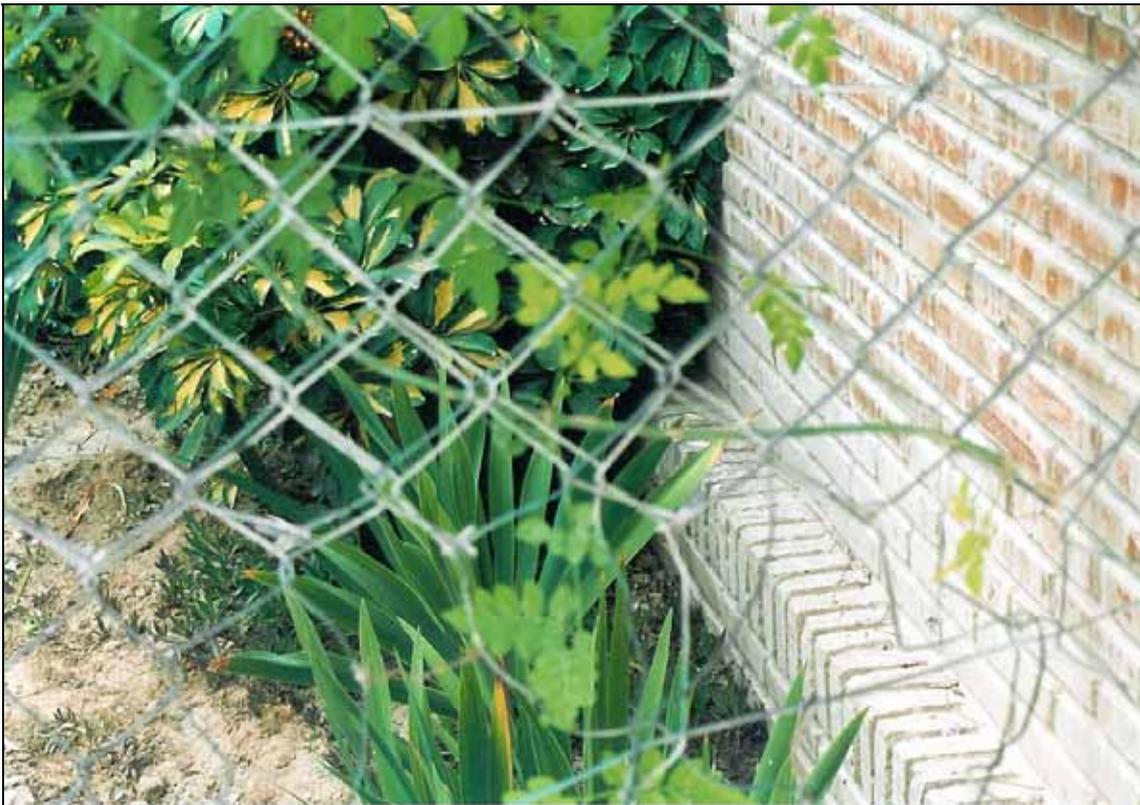
F 14.- ARCIPRESTE DE HITA N° 8.

Jardín cerrado, en la fachada principal, que al regarlo transmite humedad, o capilaridad, a la fábrica de ladrillo del muro de carga.

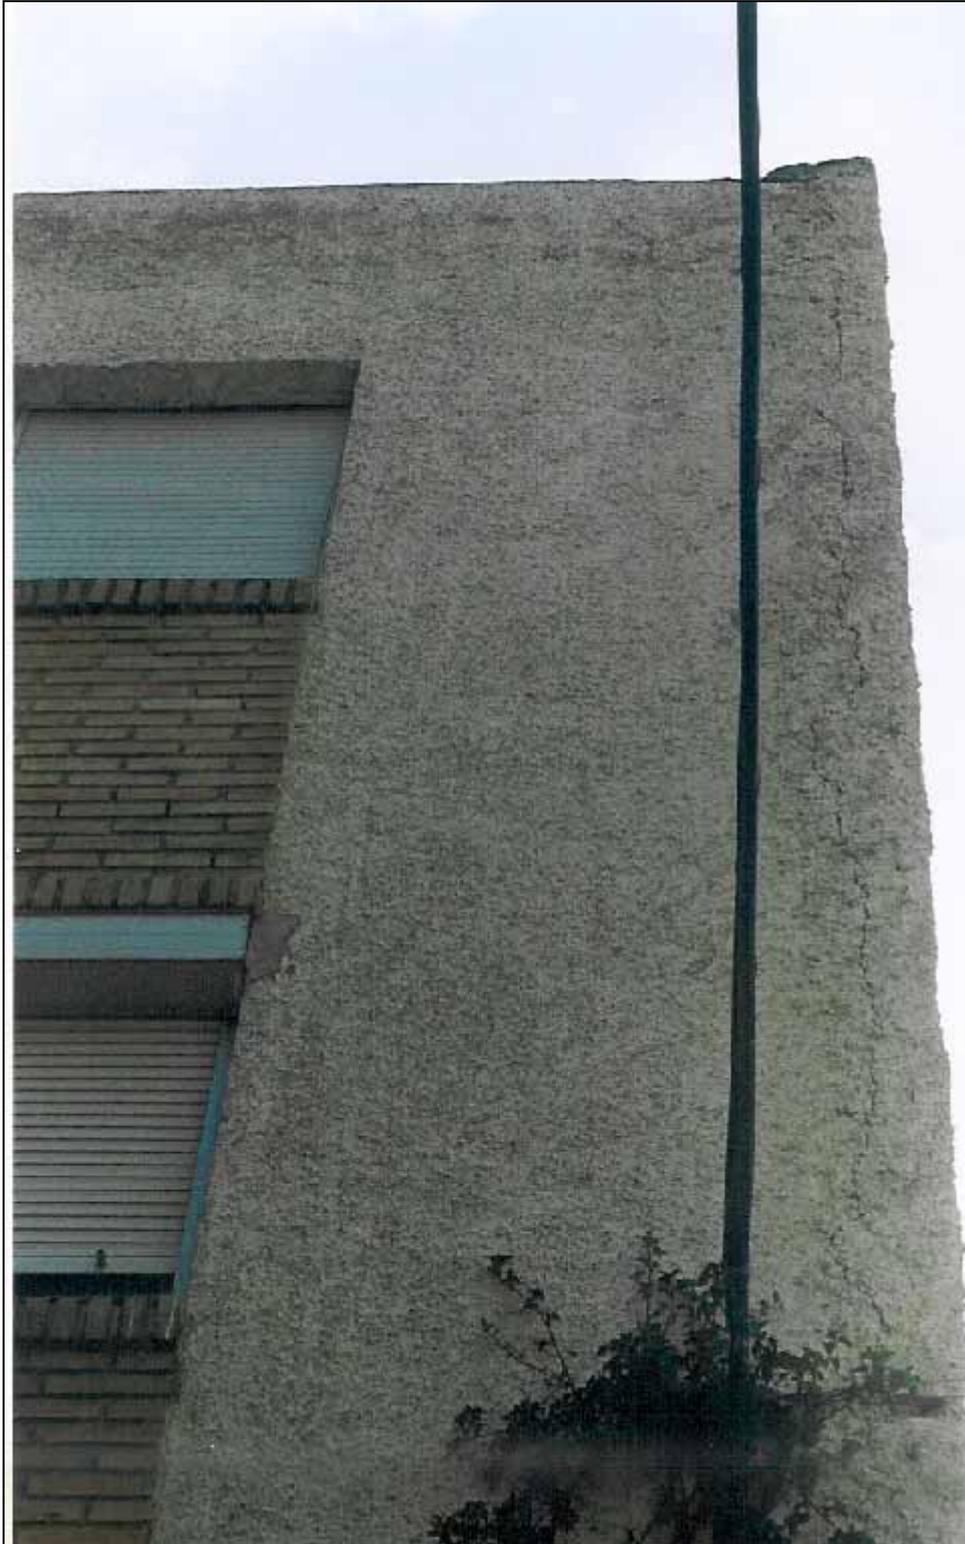
F 15.- MARQUÉS DE SANTILLANA Nº 2.

Grieta vertical, continua, en la esquina con Periodista Fco. Bas Mingot.
Causada, por la falta de trabazón entre los ladrillos de ambas fachadas.

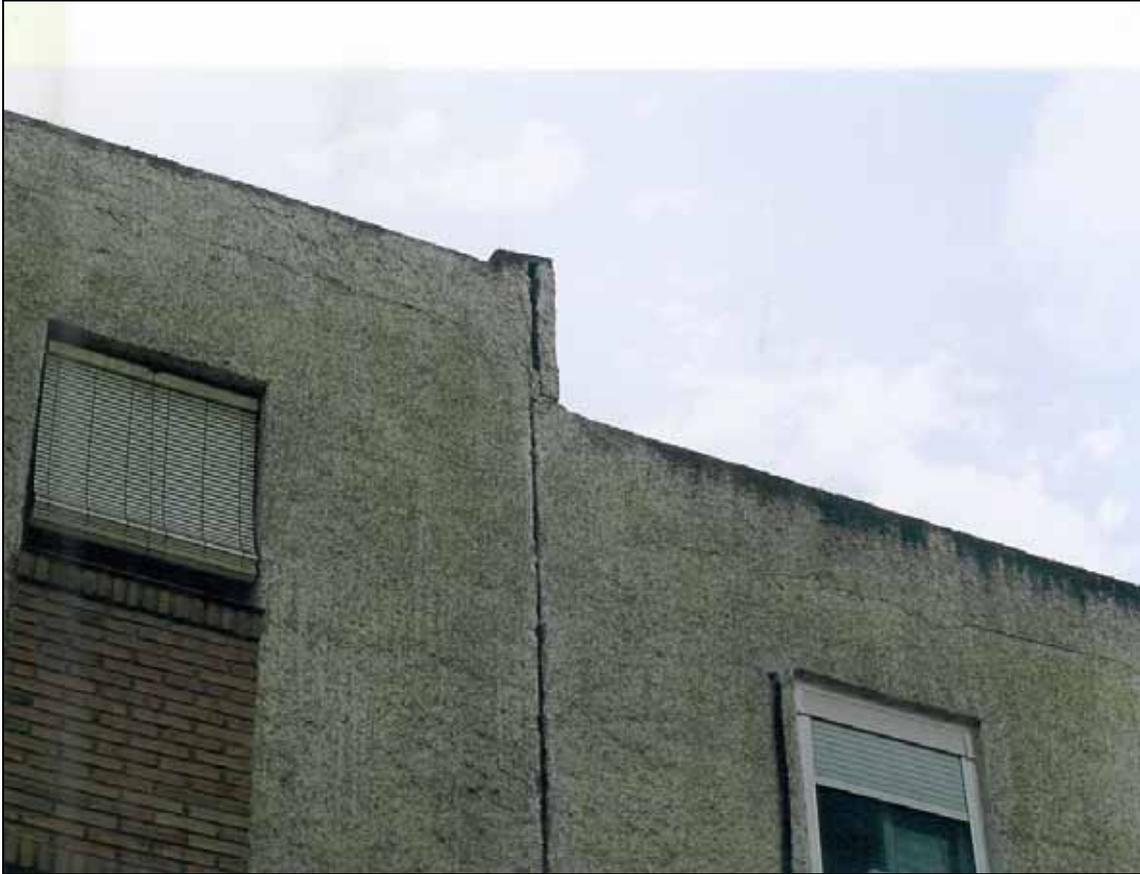
F 16.- MARQUES DE SANTILLANA Nº 4 - Nº 6.

Causadas, por falta de juntas perimetrales y de aislamiento térmico en cubiertas.

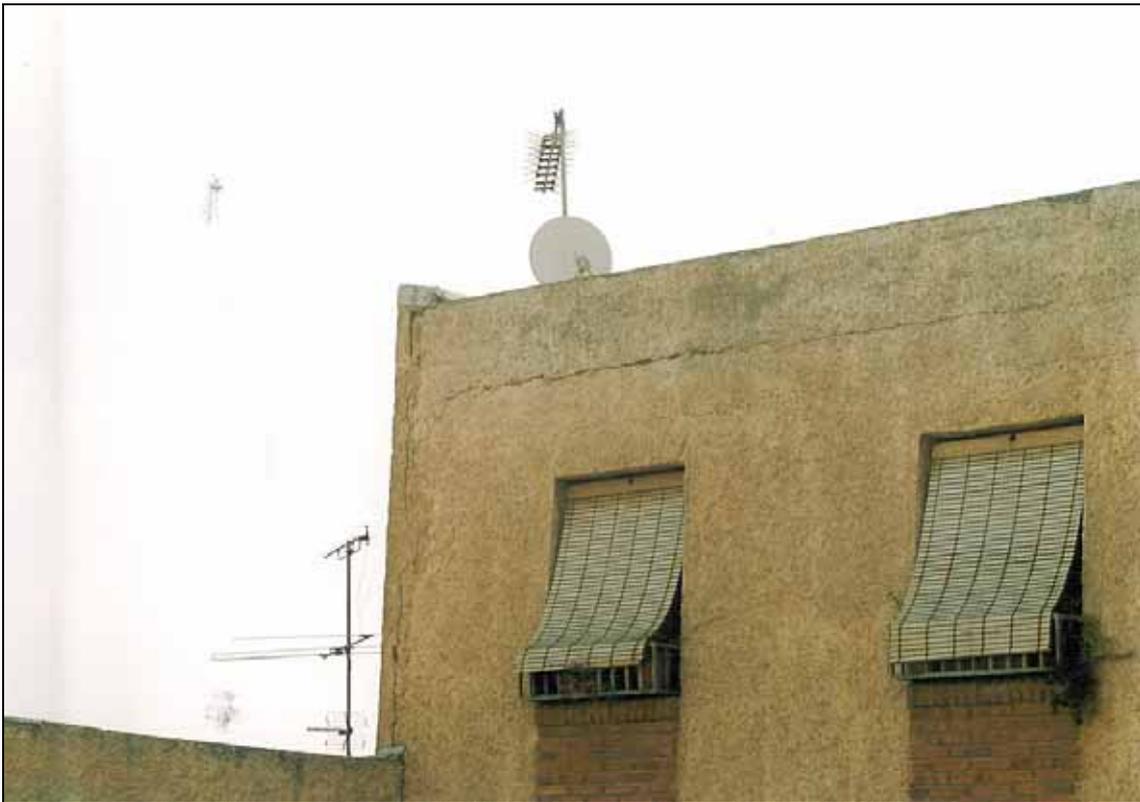
F 17.- MARQUES DE SANTILLANA Nº 12.

Se puede apreciar la extraña solución constructiva de la junta, sobre el bloque de la izquierda, abajo.

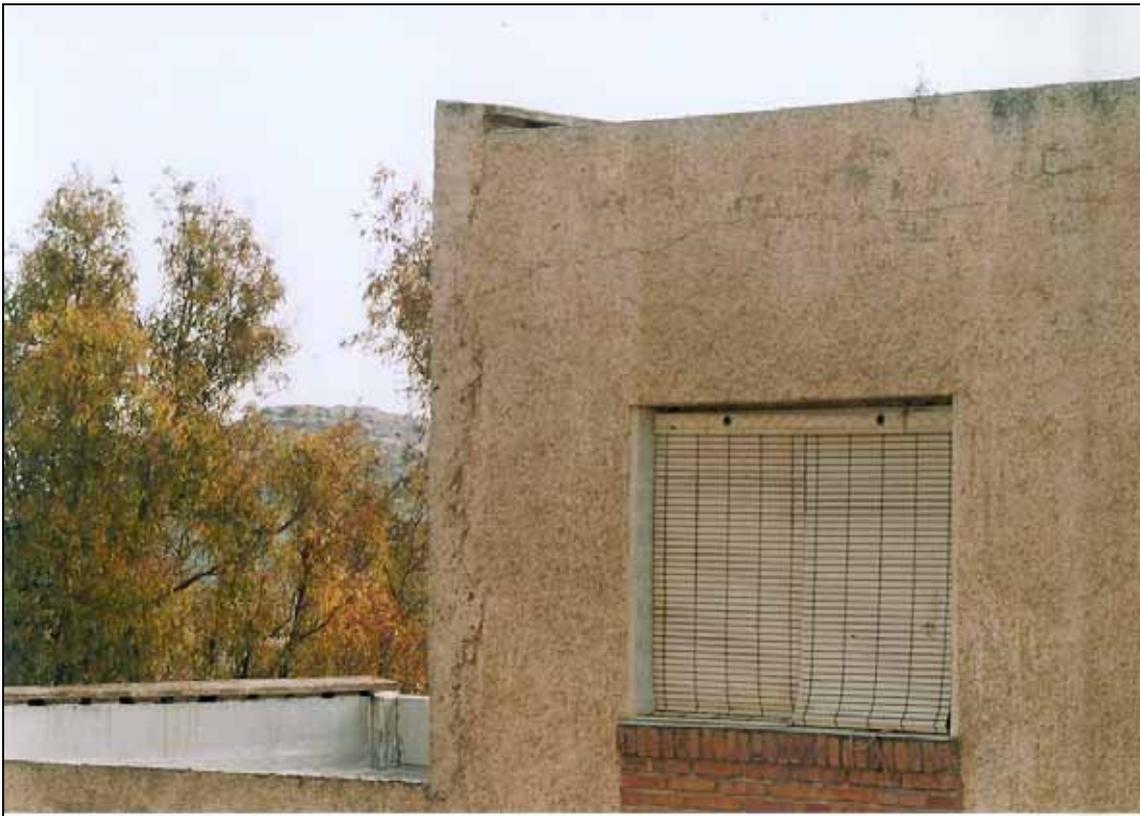
F 18.- MARQUES DE SANTILLANA Nº 14.

Causada, por la falta de trabazón entre los ladrillos de ambas fachadas.

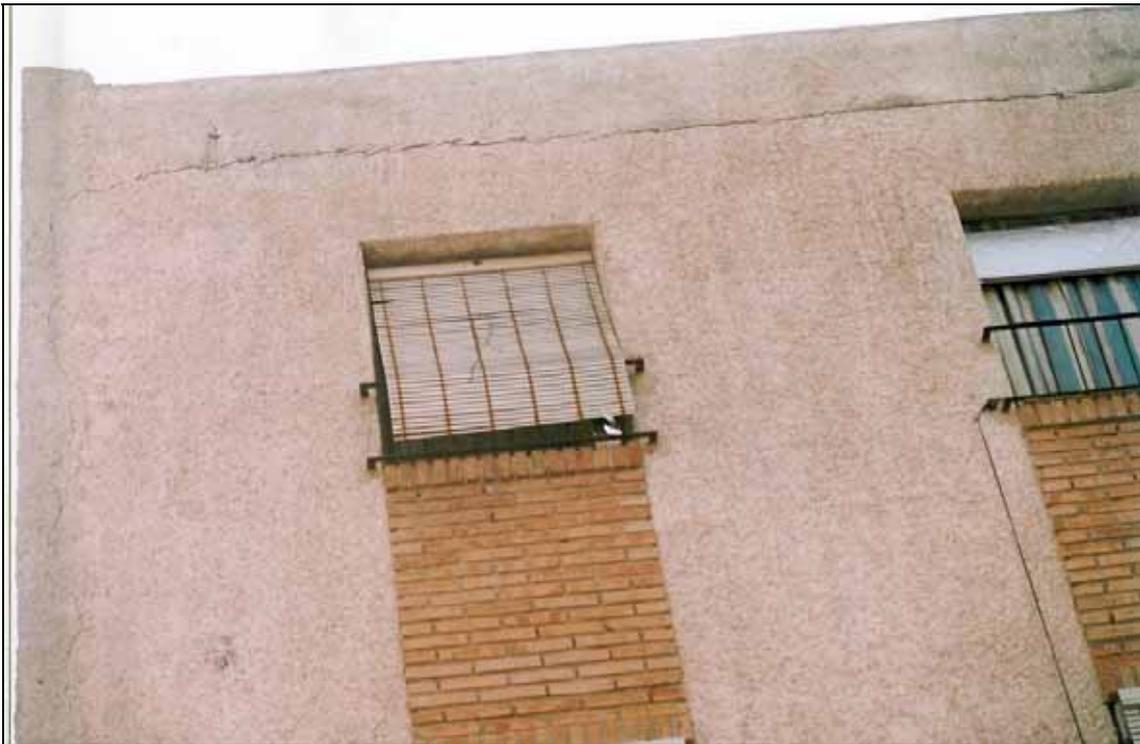
F 19.- POETA BARTRINA Nº 1.

Causadas, por la falta de junta perimetral y de aislamiento térmico en la cubierta.

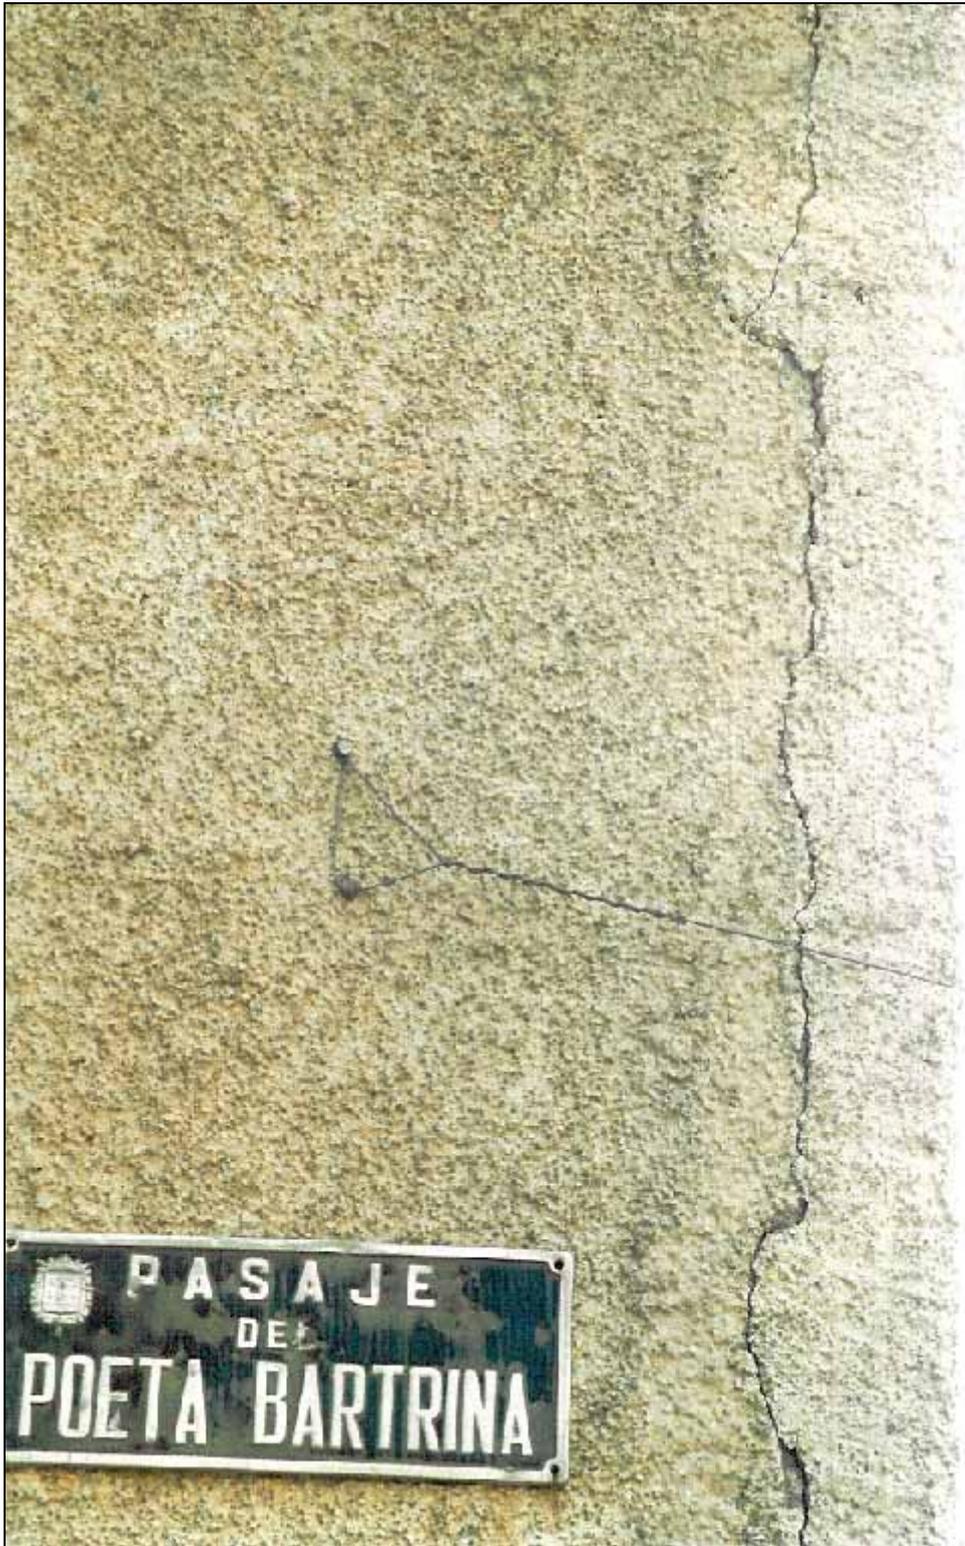
F 20.- POETA BARTRINA N° 9.

Causada, por la falta de trabazón de los ladrillos, entre ambas fachadas.
