**DIAGNÓSTICO DEL ESTADO FÍSICO DE
LA EDIFICACIÓN EN EL BARRIO JUAN
XXIII 2º SECTOR Y DE LAS
CONDICIONES DE HABITABILIDAD DE
SUS RESIDENTES**

*INFORME PERICIAL SOBRE VICIOS O DAÑOS EN
LOS EDIFICIOS.*

Ayuntamiento de Alicante
Servicio de Coordinación de Proyectos
Alcaldía

EMCORP 2004
AUTOR: RAFAEL TORRENTE LOZANO
Arquitecto Técnico .- Patólogo

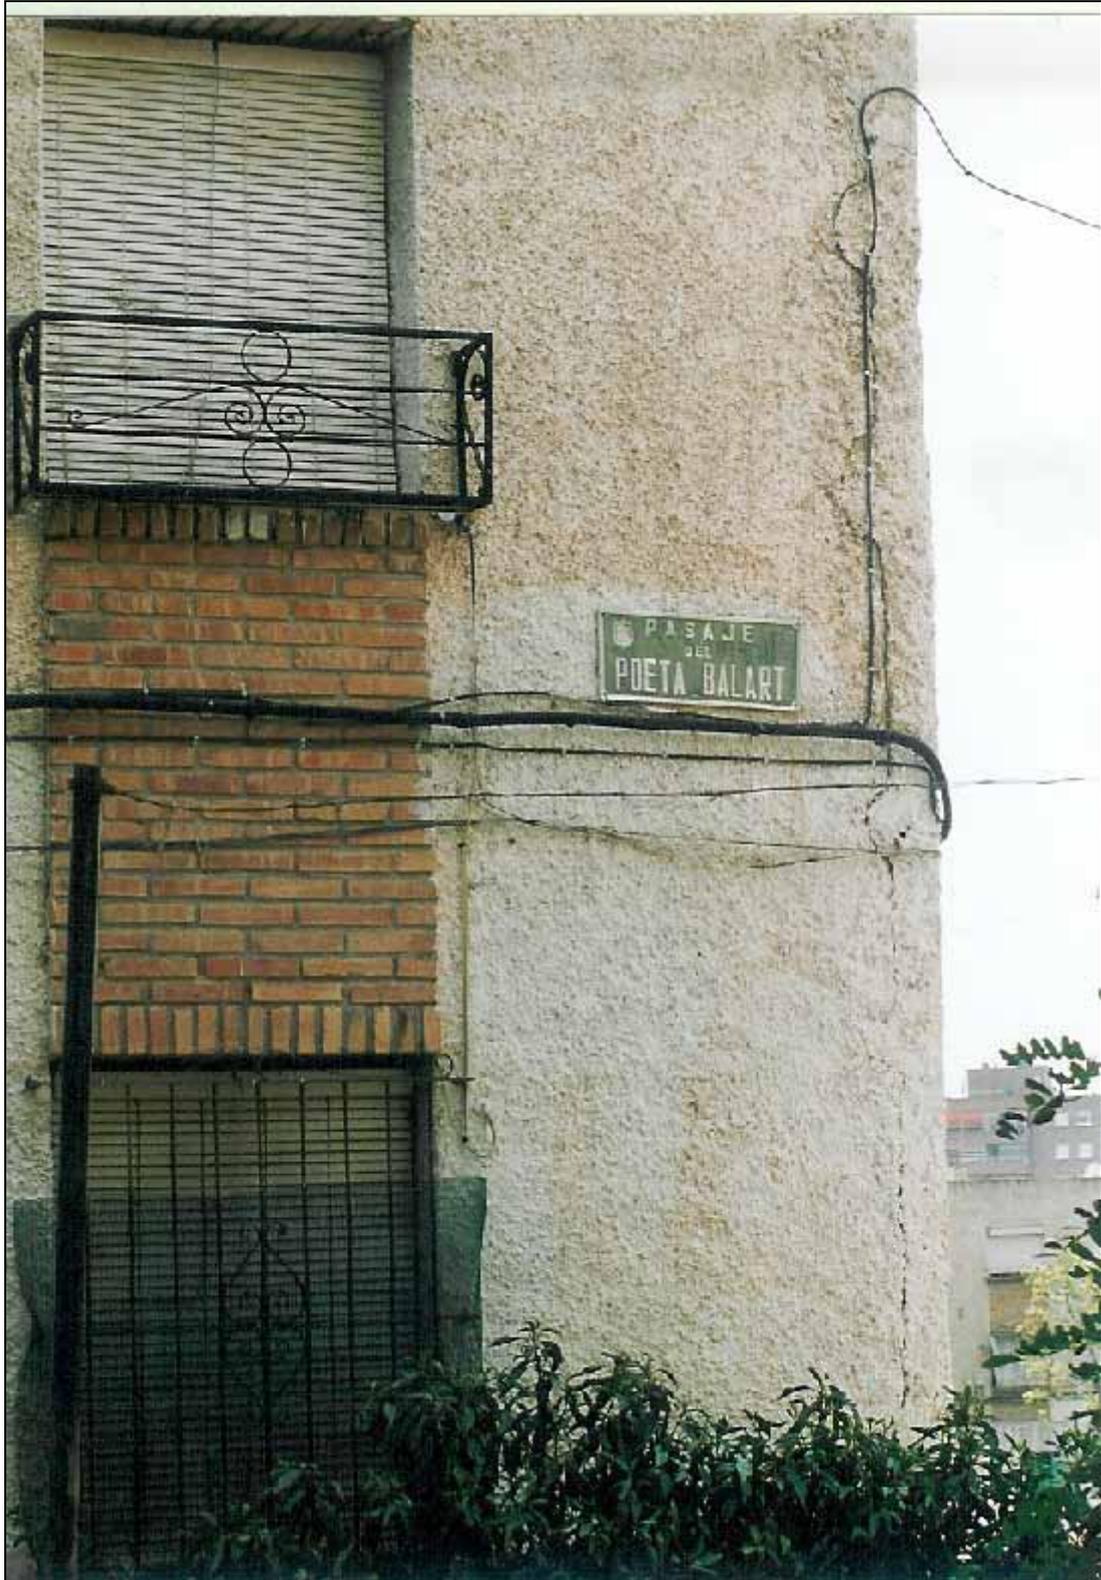
F 22,- POETA BALART Nº 7.

Grieta vertical en la fachada principal, esquina con la fachada lateral Sur.
Causada, por la falta de trabazón entre los ladrillos de ambas fachadas.

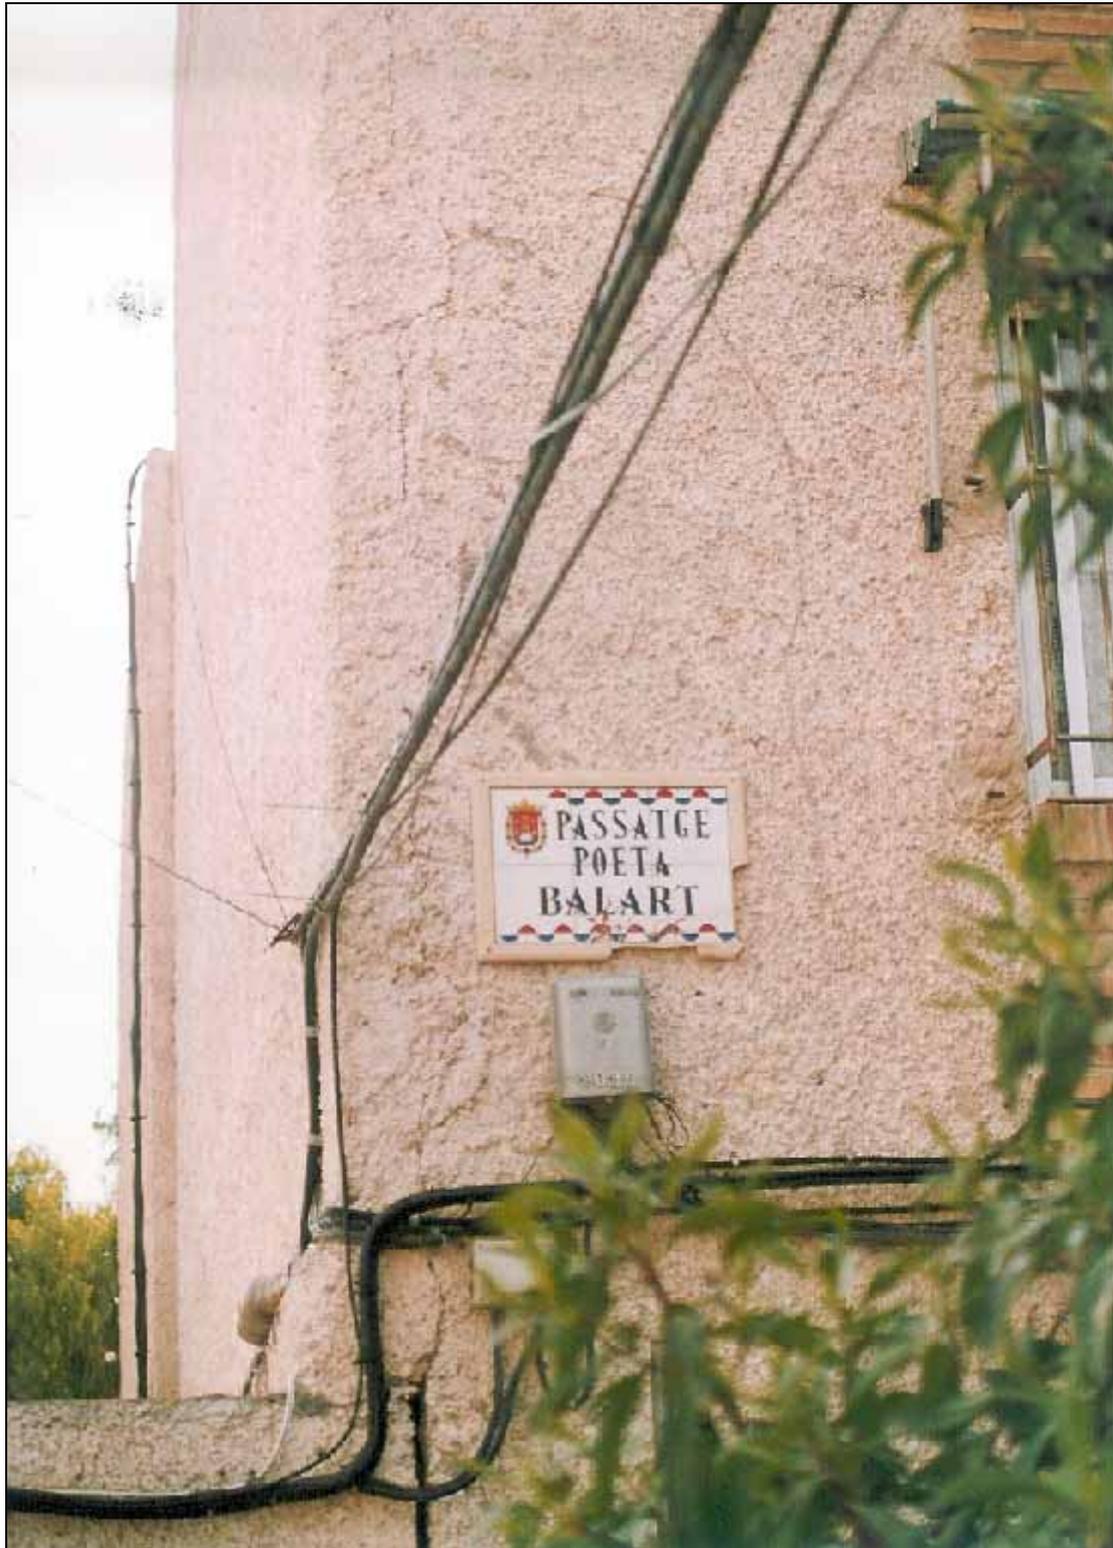
F 23 POETA BALART Nº 1.

Grieta vertical en la fachada principal, esquina a Periodista Fco. Bas Mingot. La grieta arranca sobre una junta. La fachada lateral fue construida después. A la izquierda, en la esquina del patio, también se produce la grieta vertical. Causadas, por la falta de trabazón entre los ladrillos de ambas fachadas.

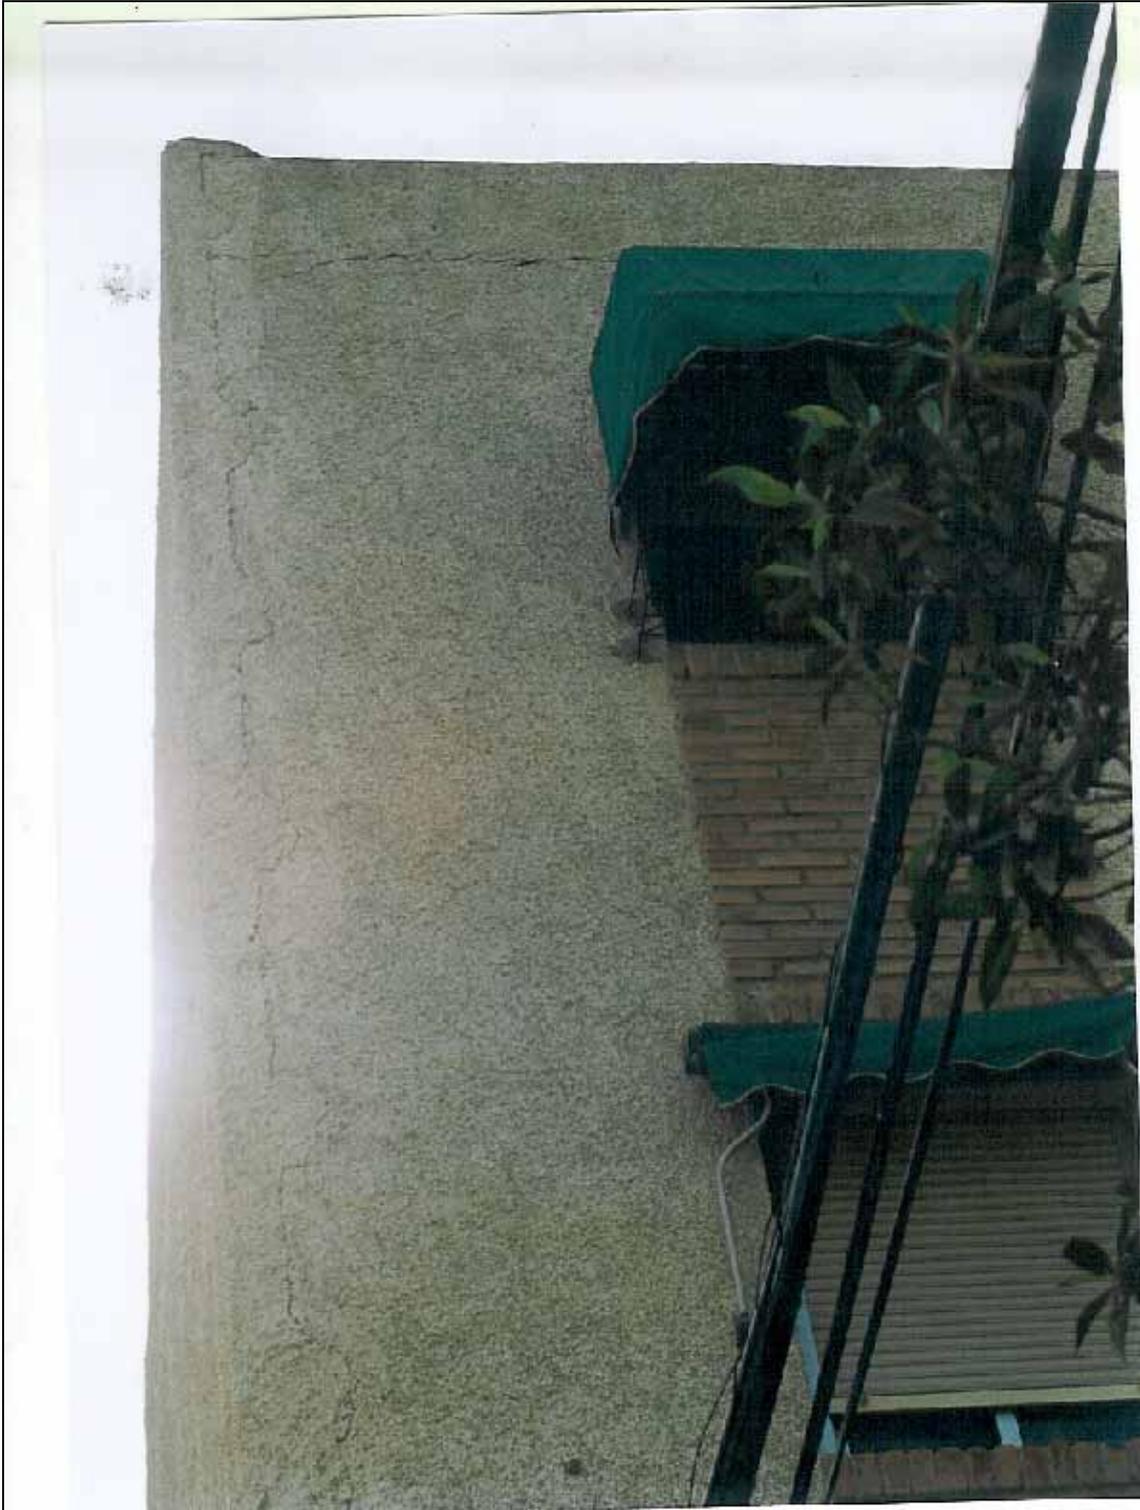
F 24.- POETA BALART Nº 1.

Causada, por la falta de junta perimetral y de aislamiento térmico en la cubierta.

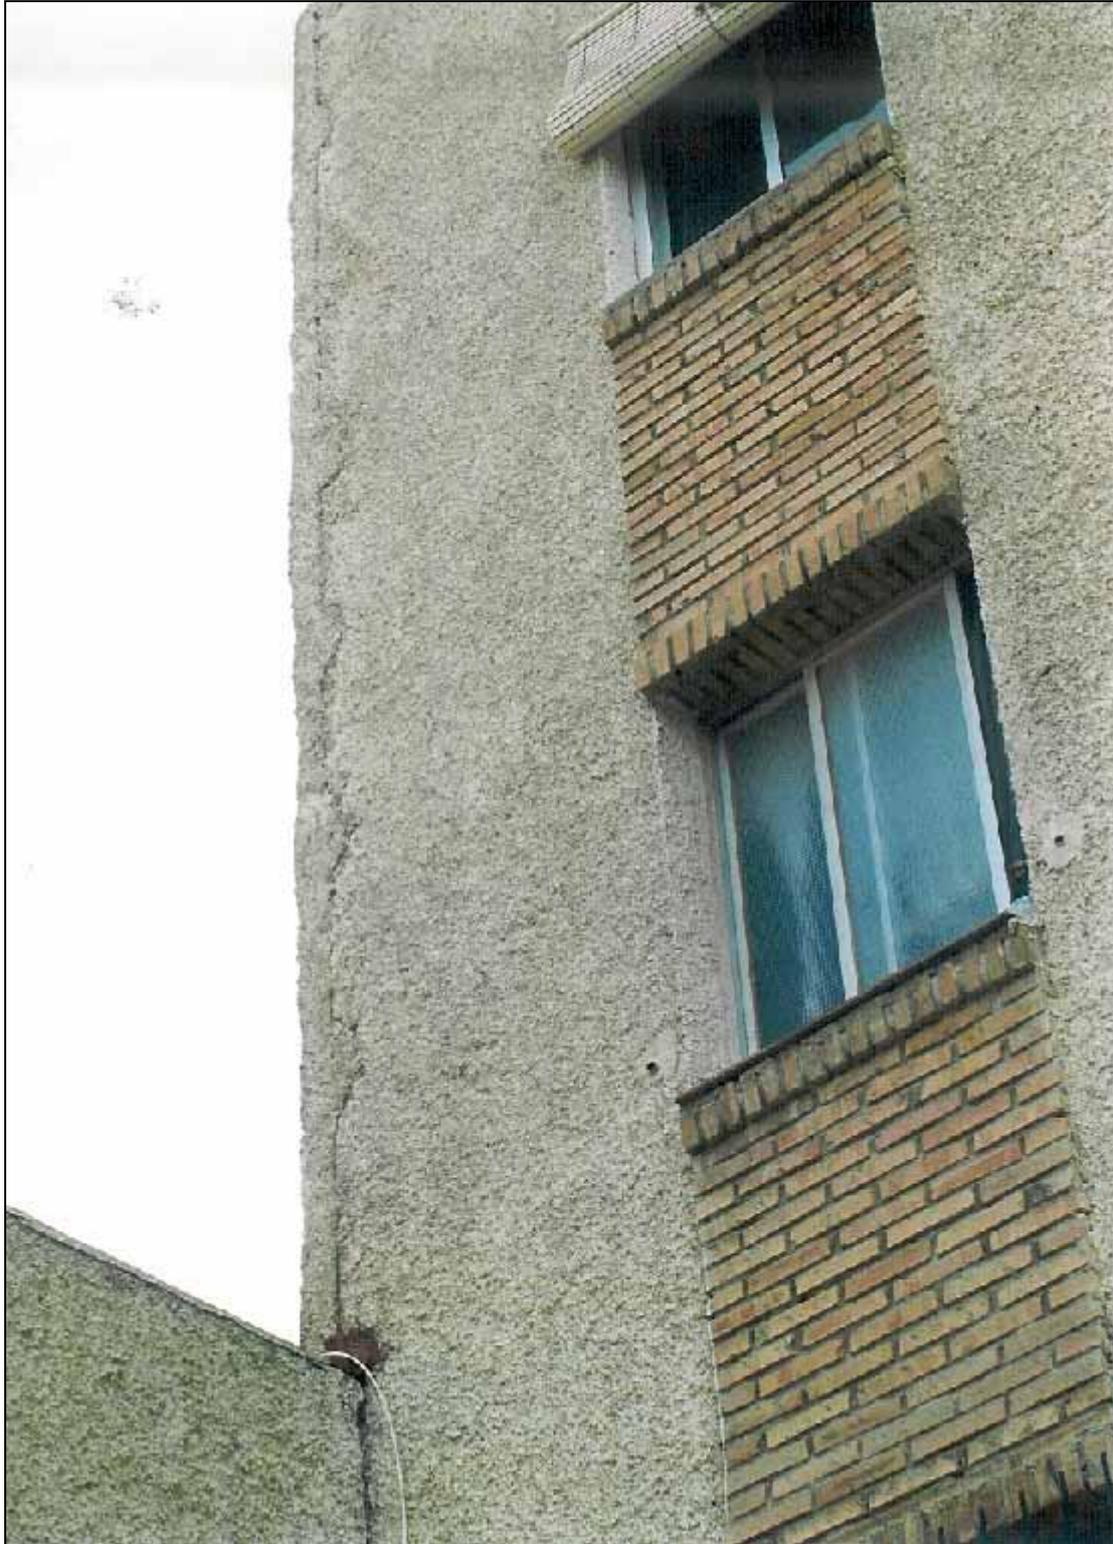
F 26.- JORGE MANRIQUE N° 8.

Grieta vertical en la fachada principal, esquina con la fachada lateral Norte.
Causada, por la falta de trabazón entre los ladrillos de ambas fachadas.

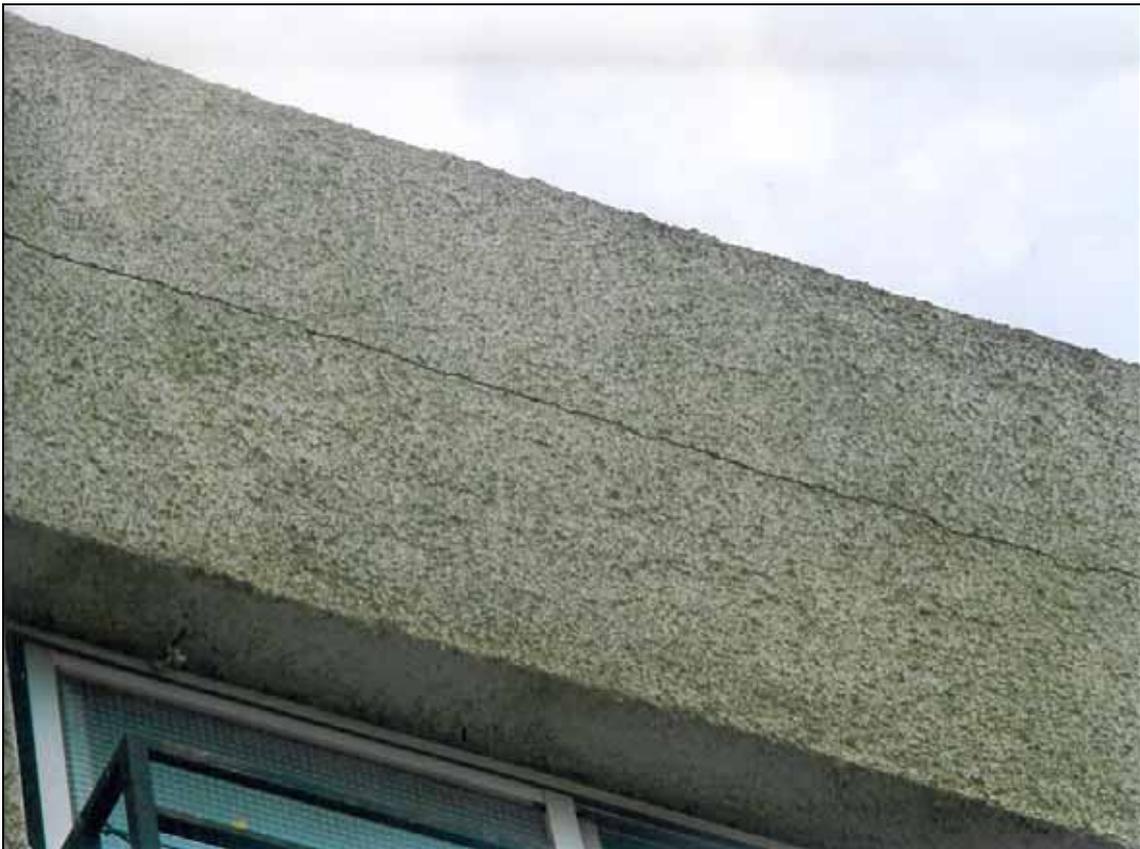
F 27.- JORGE MANRIQUE N° 8.

Grieta horizontal en el peto de la cubierta, a la altura del forjado.
Causada, por la falta de junta perimetral y de aislamiento térmico en la cubierta.

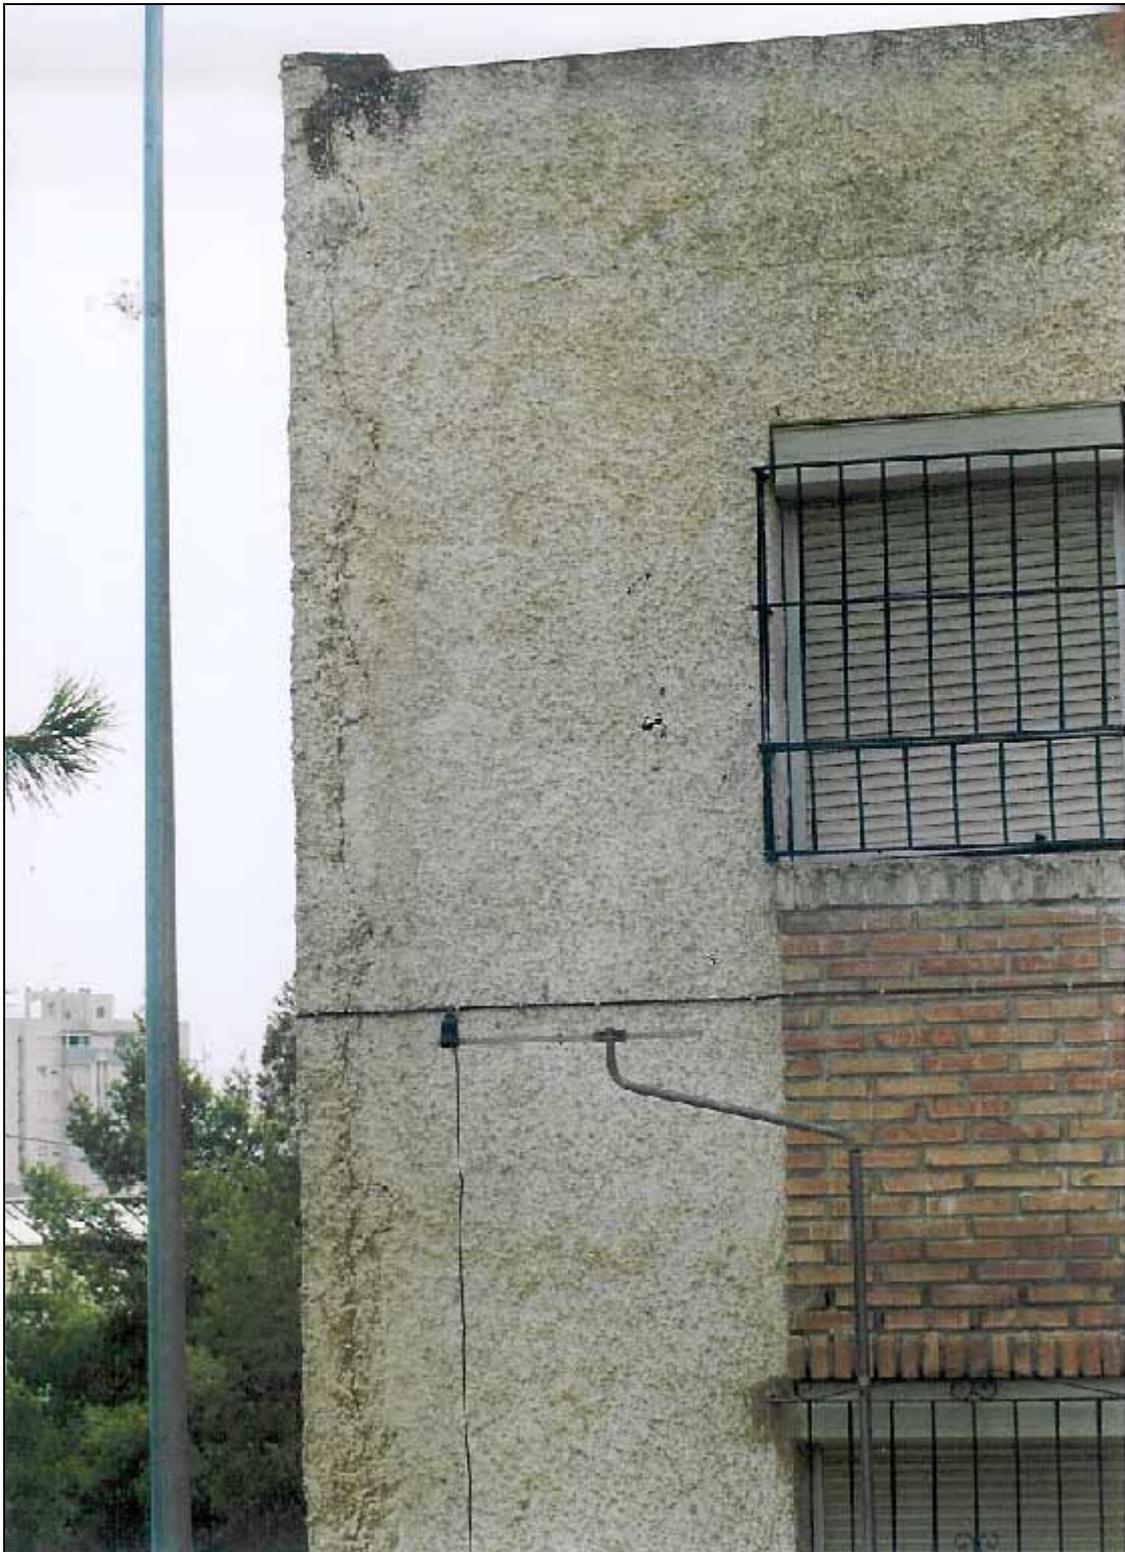
F 28 JORGE MANRIQUE N° 10.

Causada, por la falta de junta perimetral y de aislamiento térmico en la cubierta.

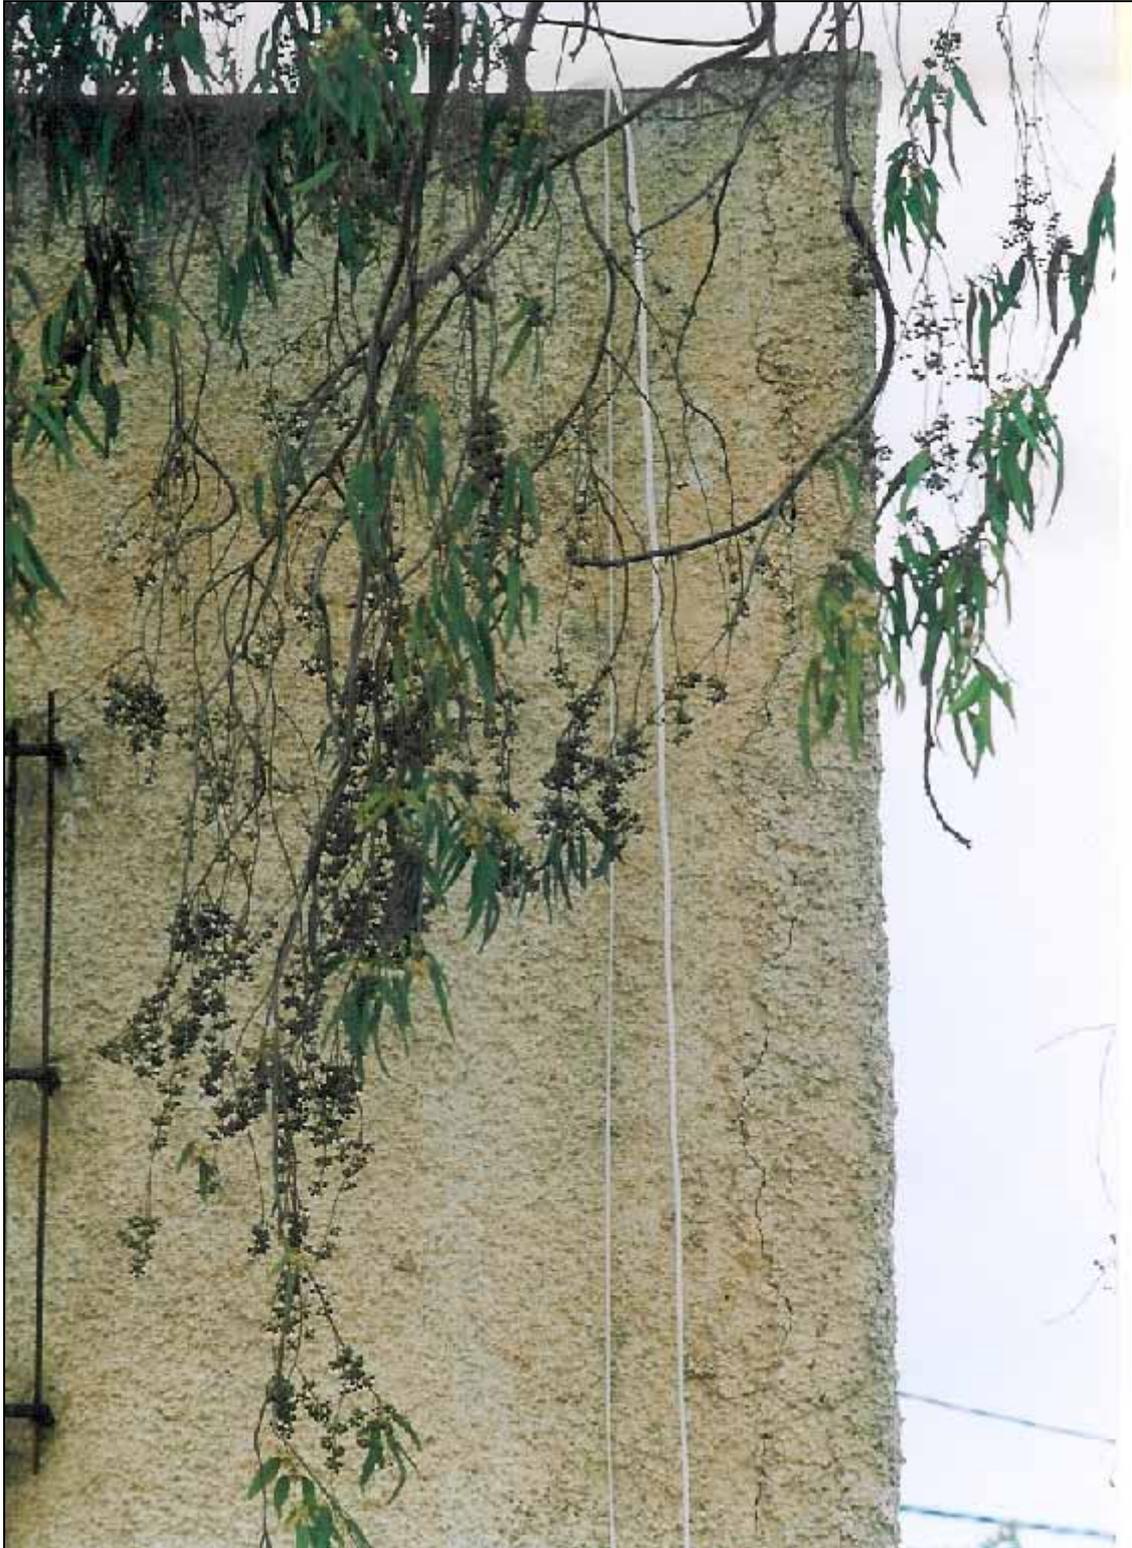
F 29.- JORGE MANRIQUE N° 10.

Grieta vertical en la fachada principal, esquina a la fachada lateral Sur.
Causada, por la falta de trabazón entre los ladrillos de ambas fachadas.

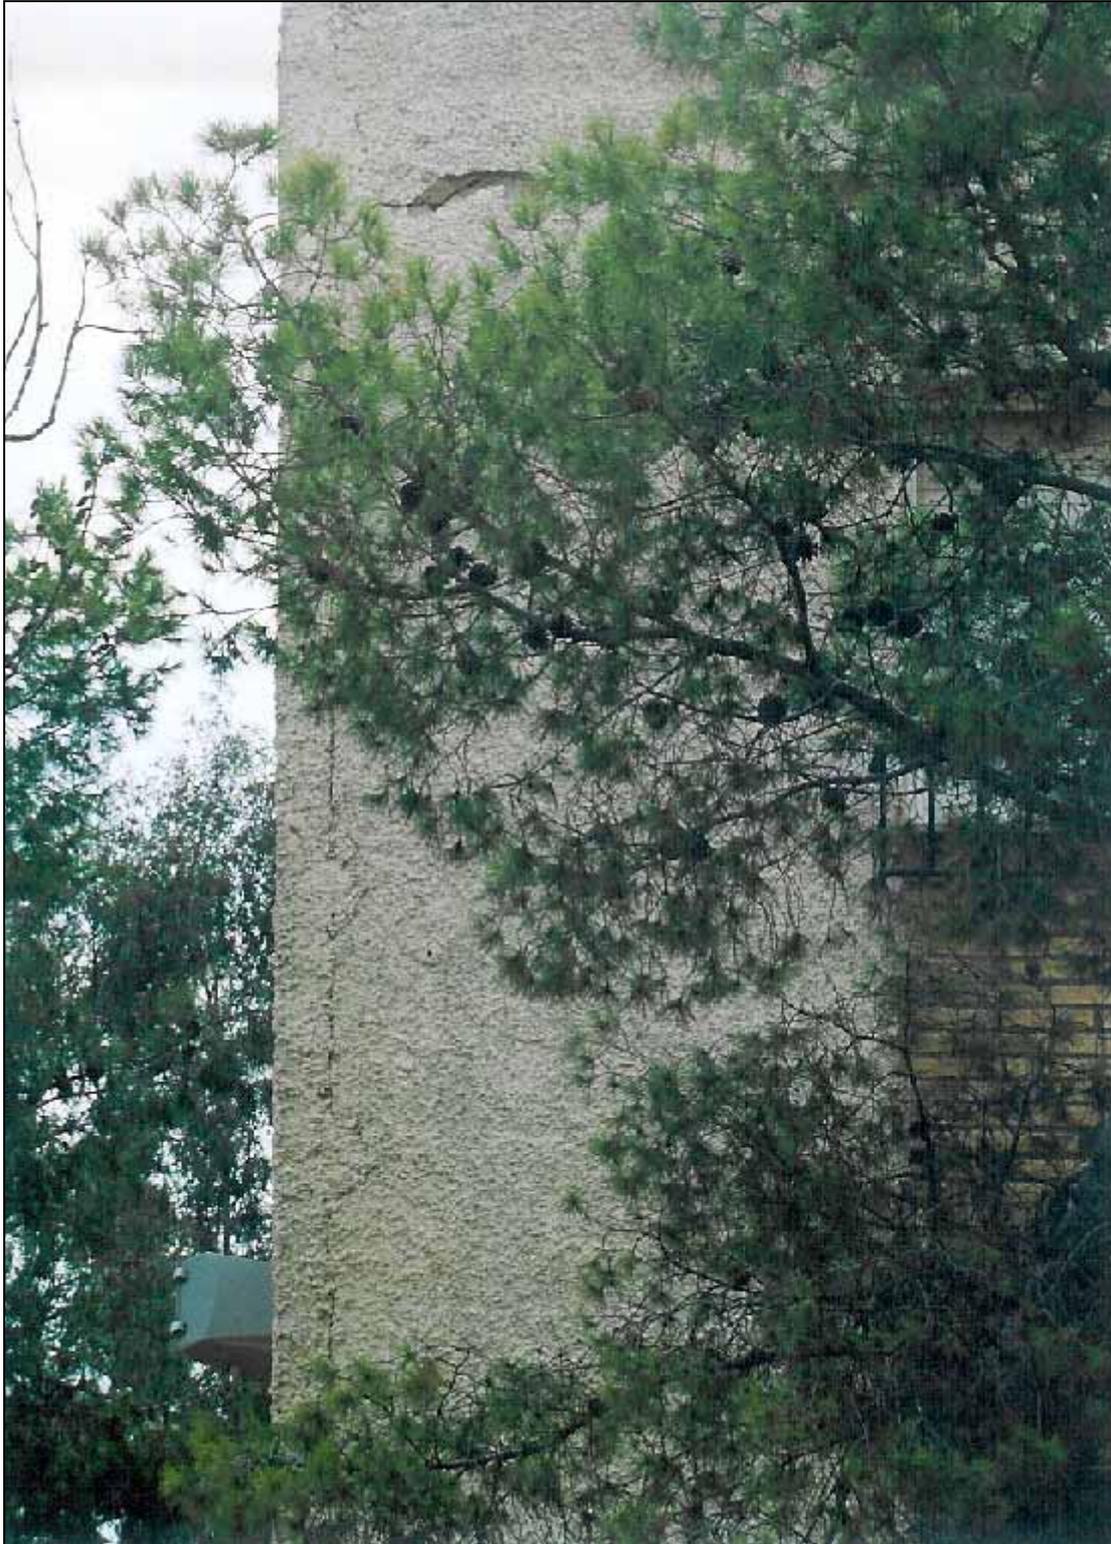
F 30.- JUAN RAMON JIMENEZ N° 10.

Causada por la falta de junta perimetral y de aislamiento térmico en la cubierta.

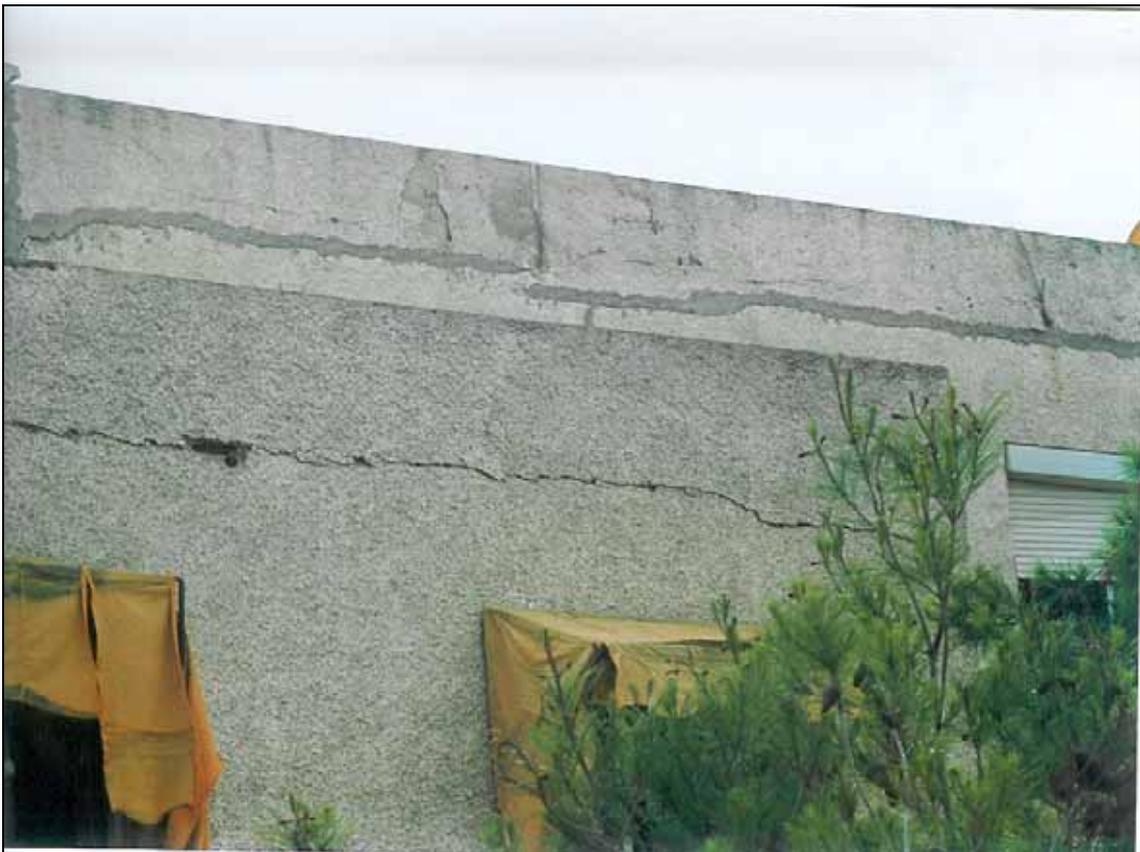
F 31.- JUAN RAMON JIMÉNEZ N° 10 – N° 8.

Causada, por la falta de trabazón entre los ladrillos de ambas fachadas.

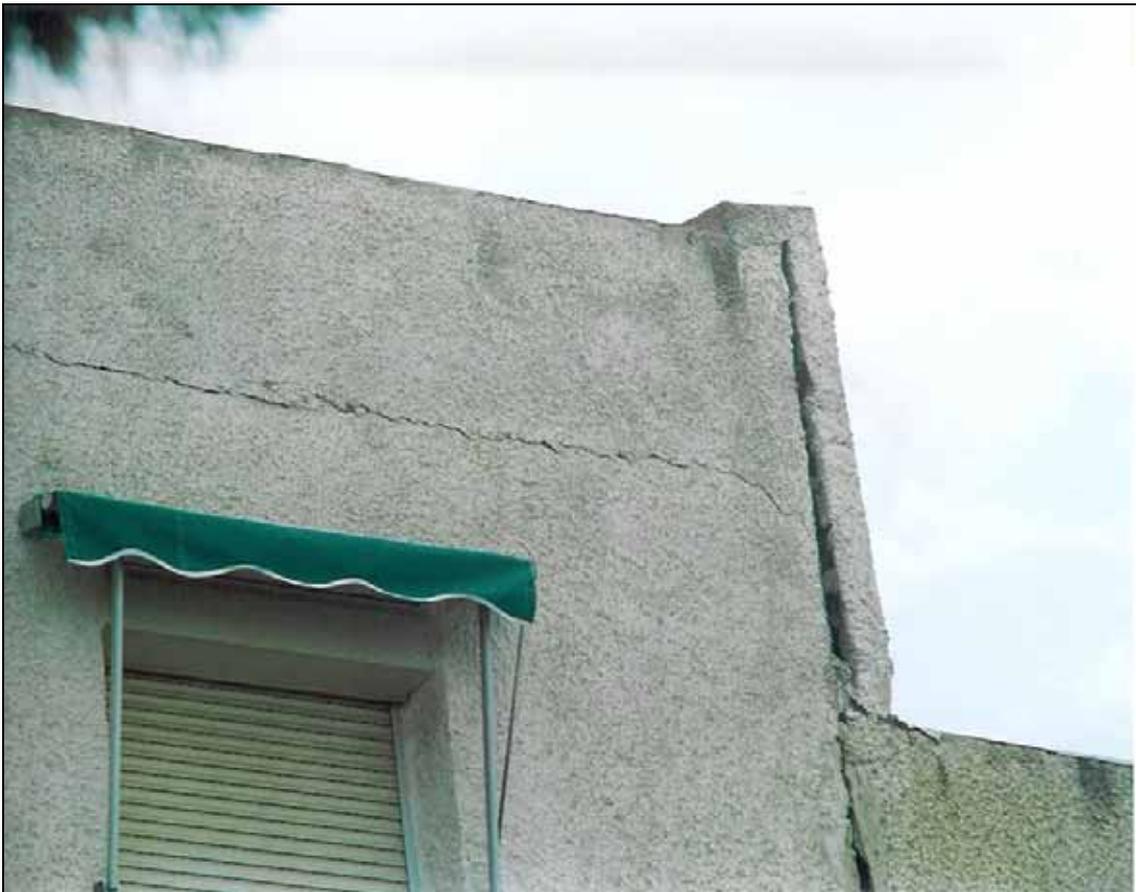
F 32.- JUAN RAMON JIMENEZ N° 6.

Grieta horizontal en el peto de la cubierta, a la altura del forjado.
Causada, por la falta de junta perimetral y de aislamiento térmico en la cubierta.
A la derecha, extraño detalle, en la junta de dilatación con el bloque del n° 4.

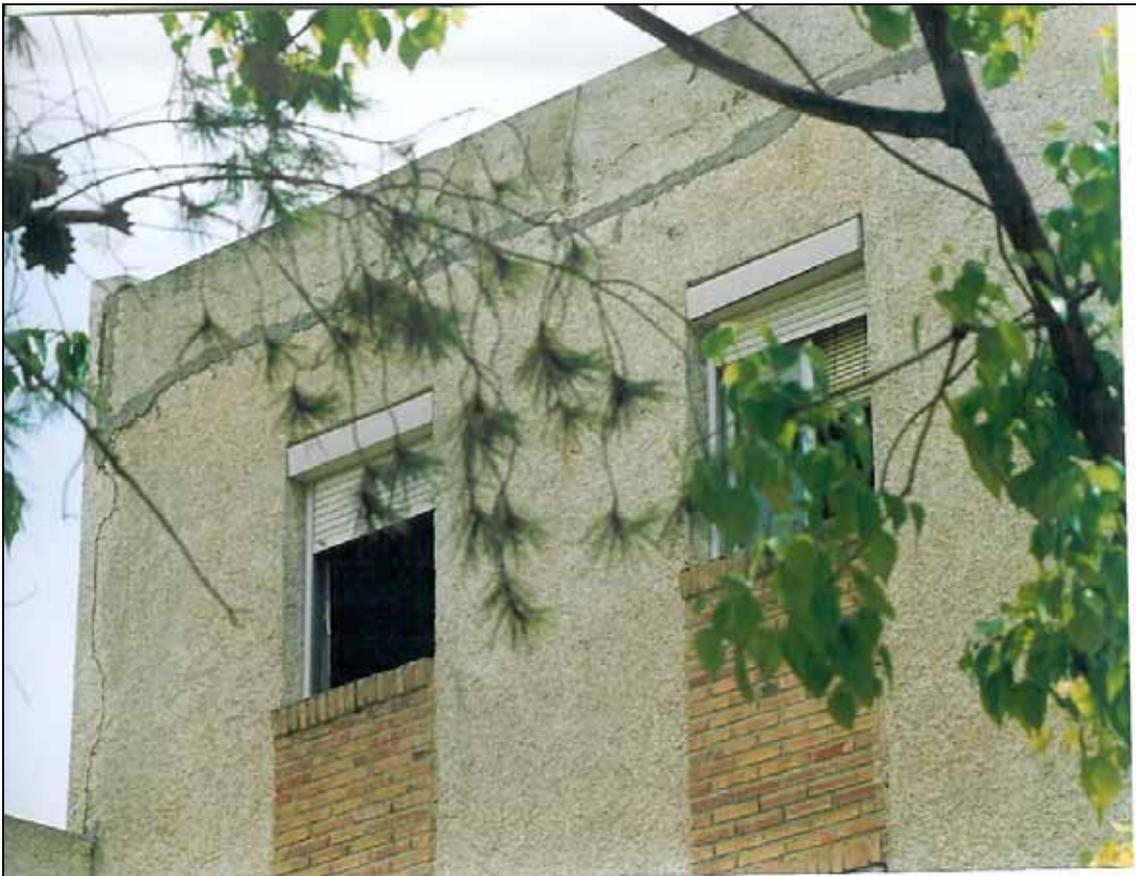
F 33.- JUAN RAMÓN JIMÉNEZ N° 8.

Grietas horizontales en el peto de la cubierta, encima y debajo del forjado, con humedades por rotura de la impermeabilización y desconchados del enfoscado tirolés. Causadas, por la falta de junta perimetral y de aislamiento térmico en la cubierta.
Grieta vertical en la esquina con la fachada lateral Norte.
Causada, por la falta de trabazón entre los ladrillos de ambas fachadas.

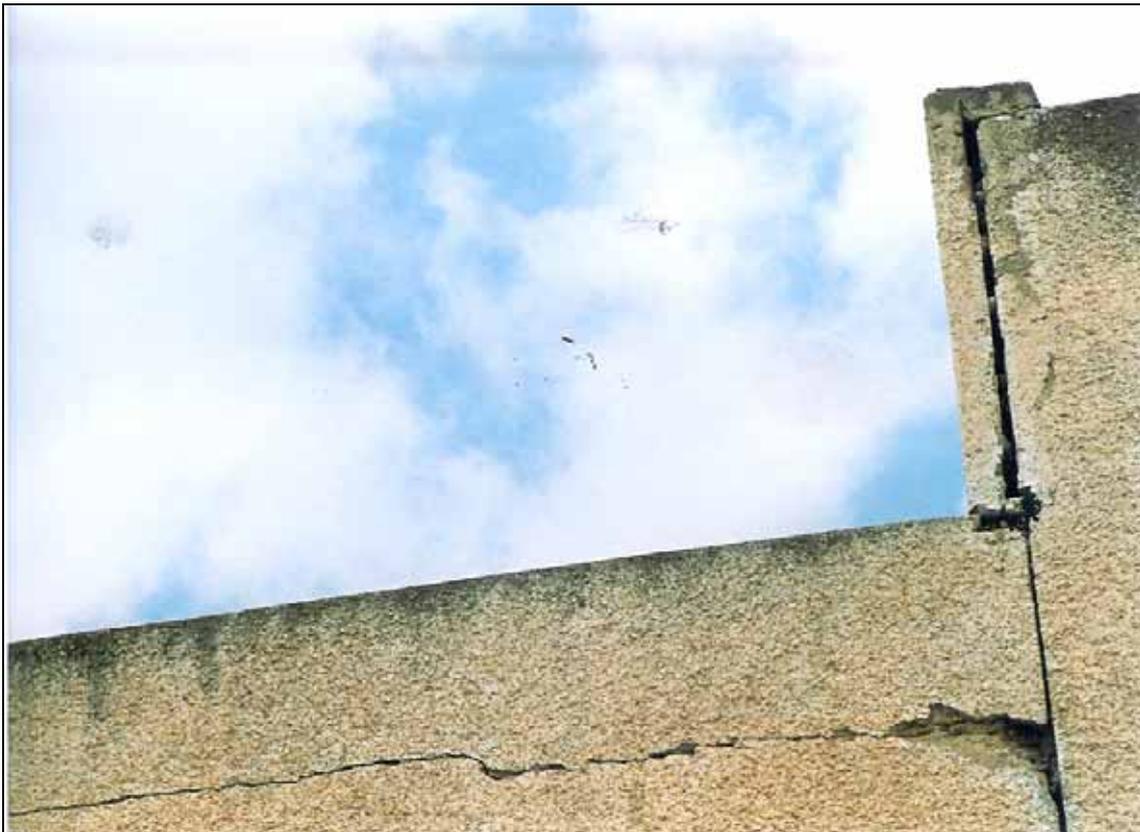
F 34.- JORGE MANRIQUE N° 6.

La albardilla interrumpe la junta.

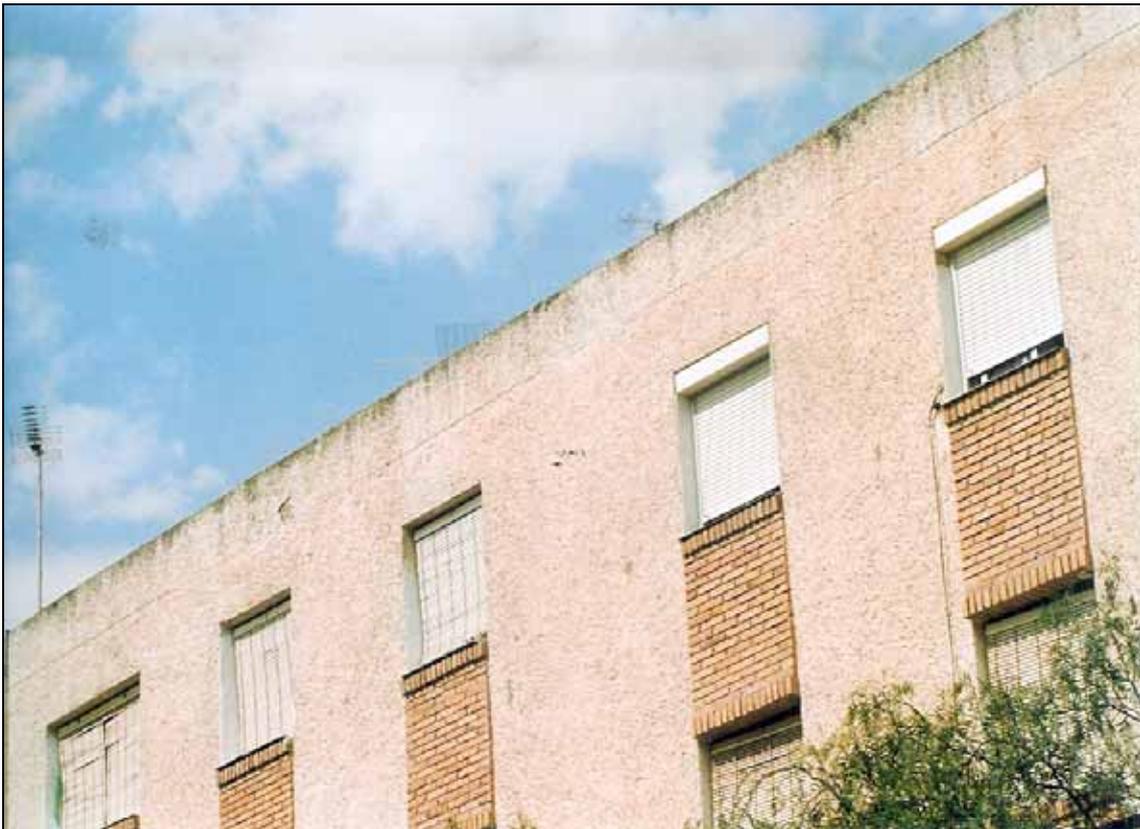
F 35.- JORGE MANRIQUE N° 2 - N° 4.

Causada, por la falta de junta perimetral y de aislamiento térmico en la cubierta.

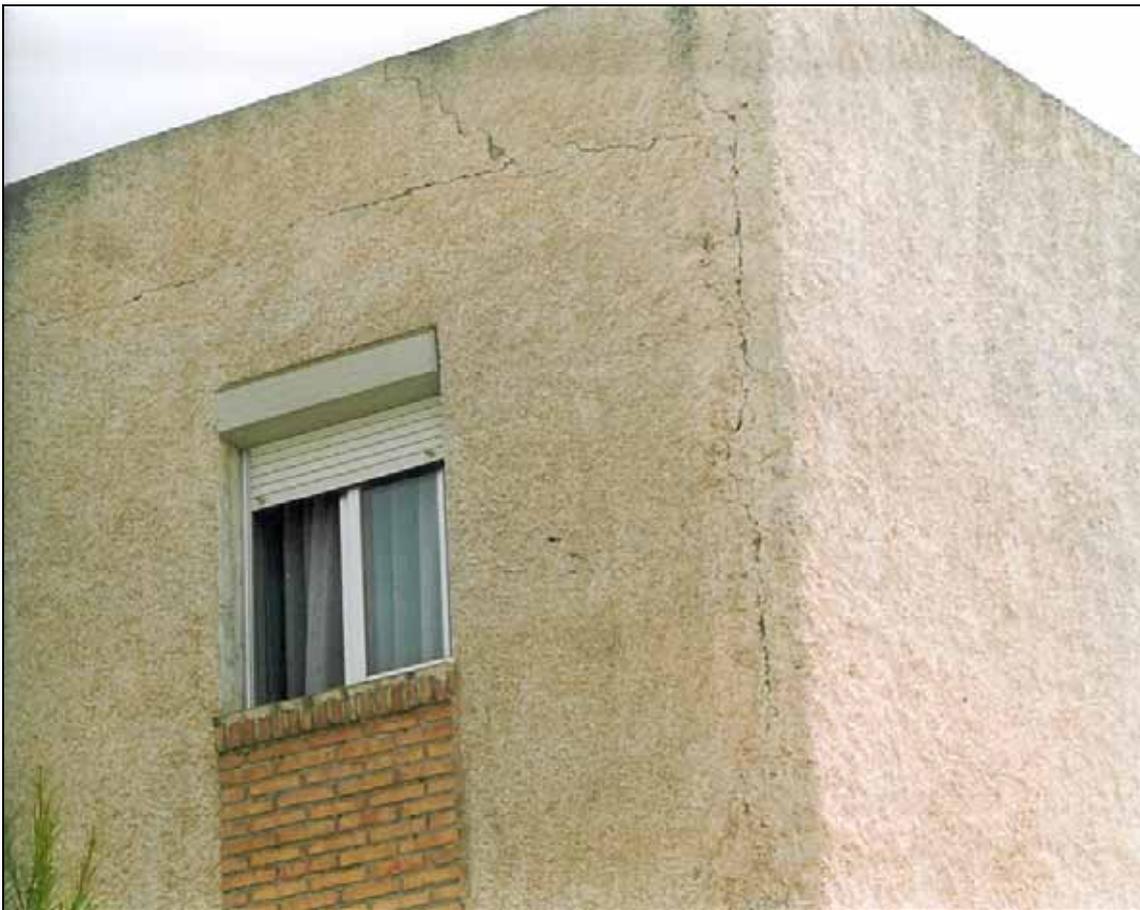
F 36.- JUAN RAMÓN JIMÉNEZ N° 2

Causadas, por la falta de junta perimetral y de aislamiento térmico en la cubierta.

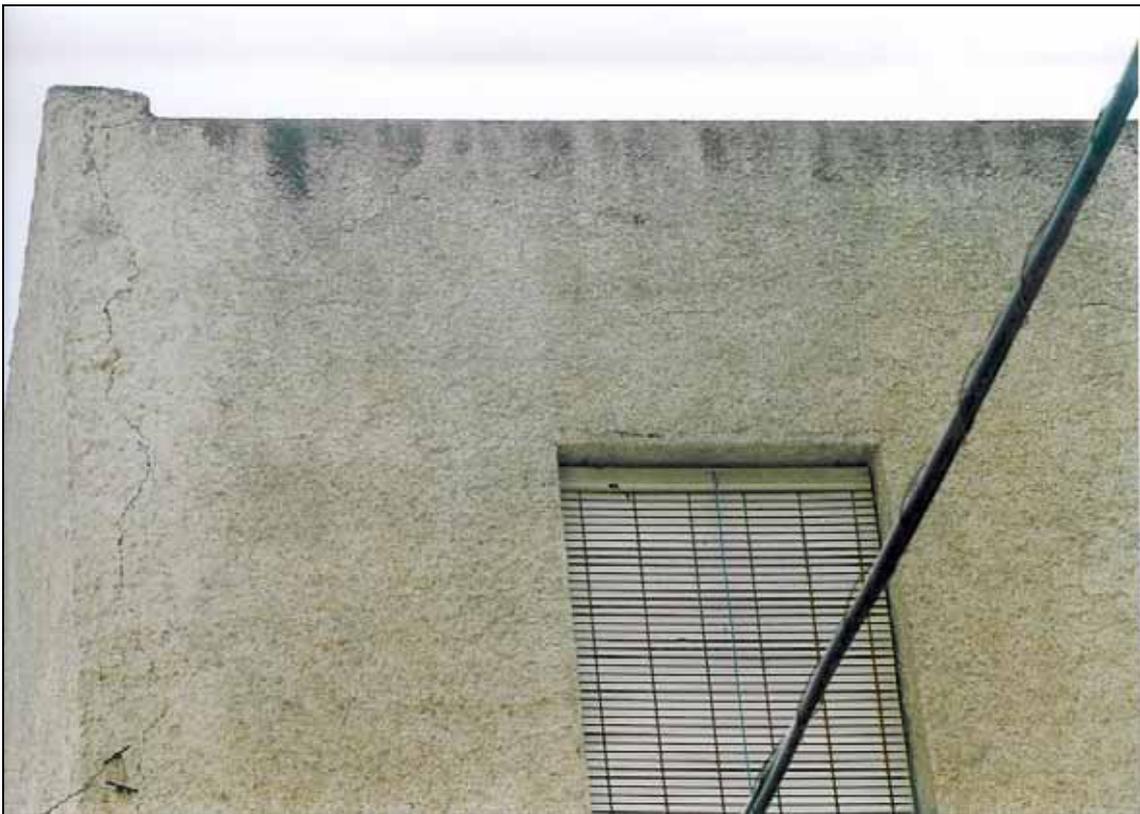
F 37.- POETA VILLAESPESA Nº 1.-

Causadas, por la falta de junta perimetral y de aislamiento térmico en la cubierta.

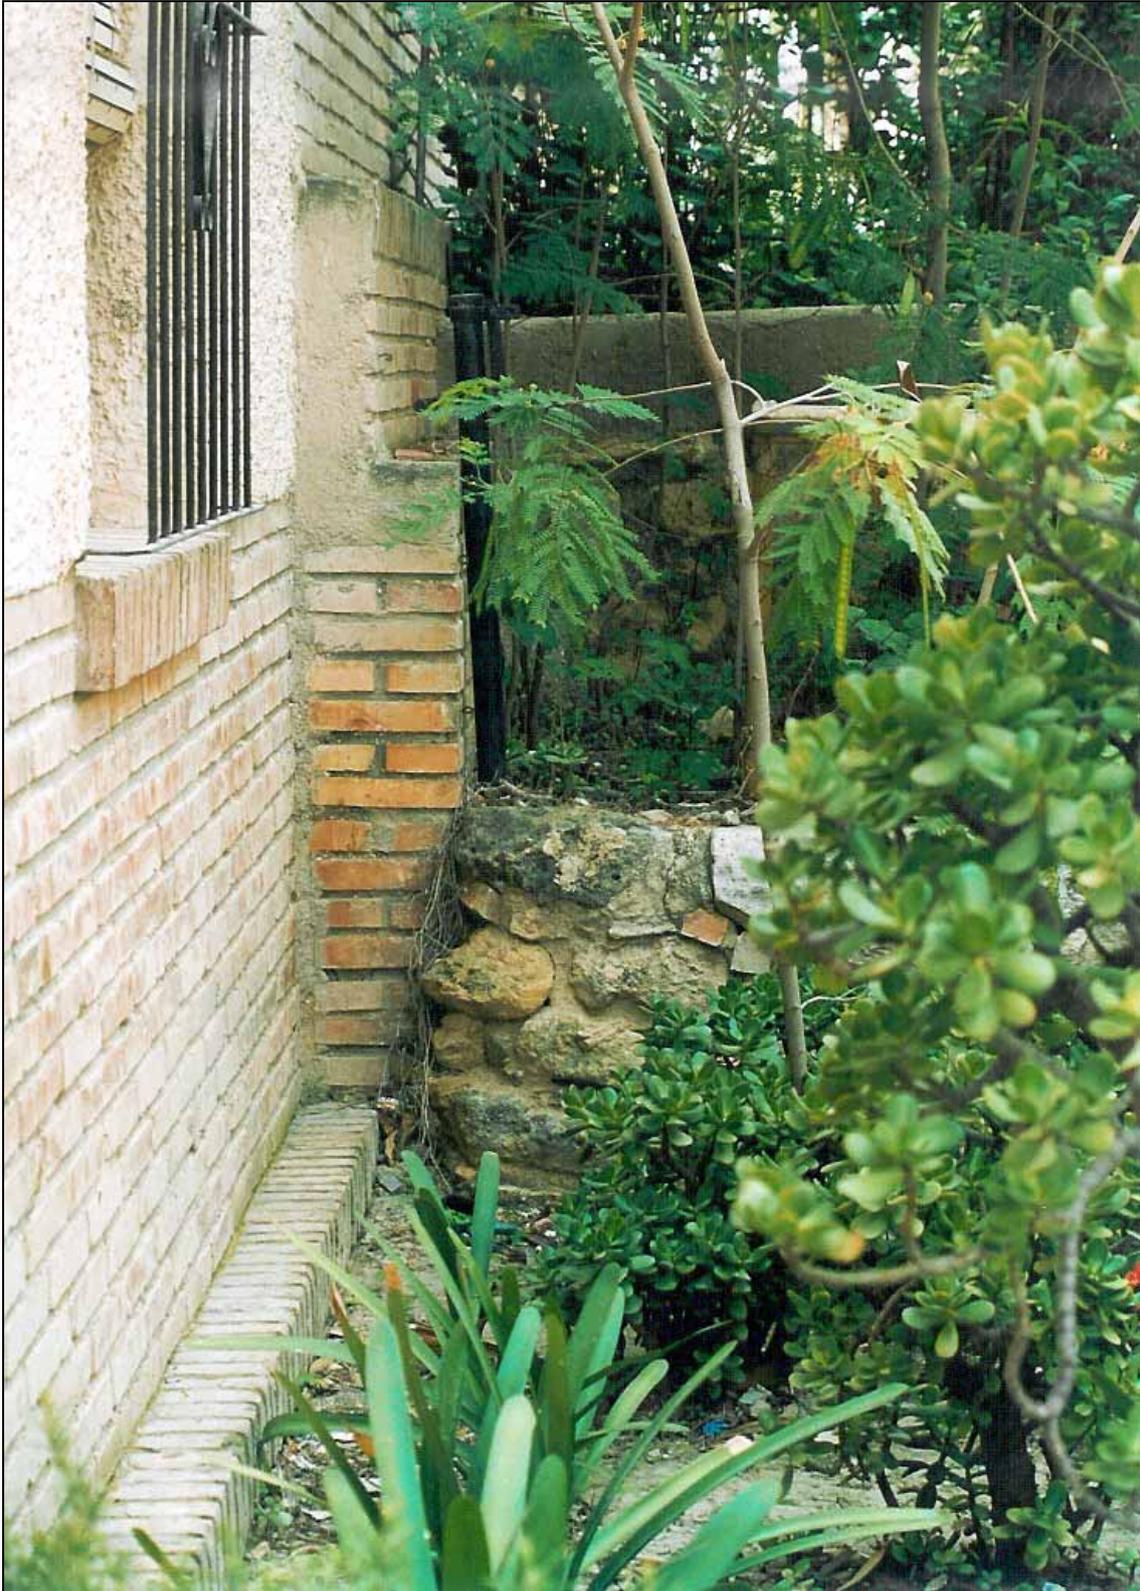
F 38.- POETA VILLAESPESA Nº1 – Nº 2.

Existen humedades, de capilaridad, causadas por el riego.
