**DIAGNÓSTICO DEL ESTADO FÍSICO DE
LA EDIFICACIÓN EN EL BARRIO JUAN
XXIII 2º SECTOR Y DE LAS
CONDICIONES DE HABITABILIDAD DE
SUS RESIDENTES**

*INFORME PERICIAL SOBRE VICIOS O DAÑOS EN
LOS EDIFICIOS.*

Ayuntamiento de Alicante
Servicio de Coordinación de Proyectos
Alcaldía

EMCORP 2004
AUTOR: RAFAEL TORRENTE LOZANO
Arquitecto Técnico .- Patólogo

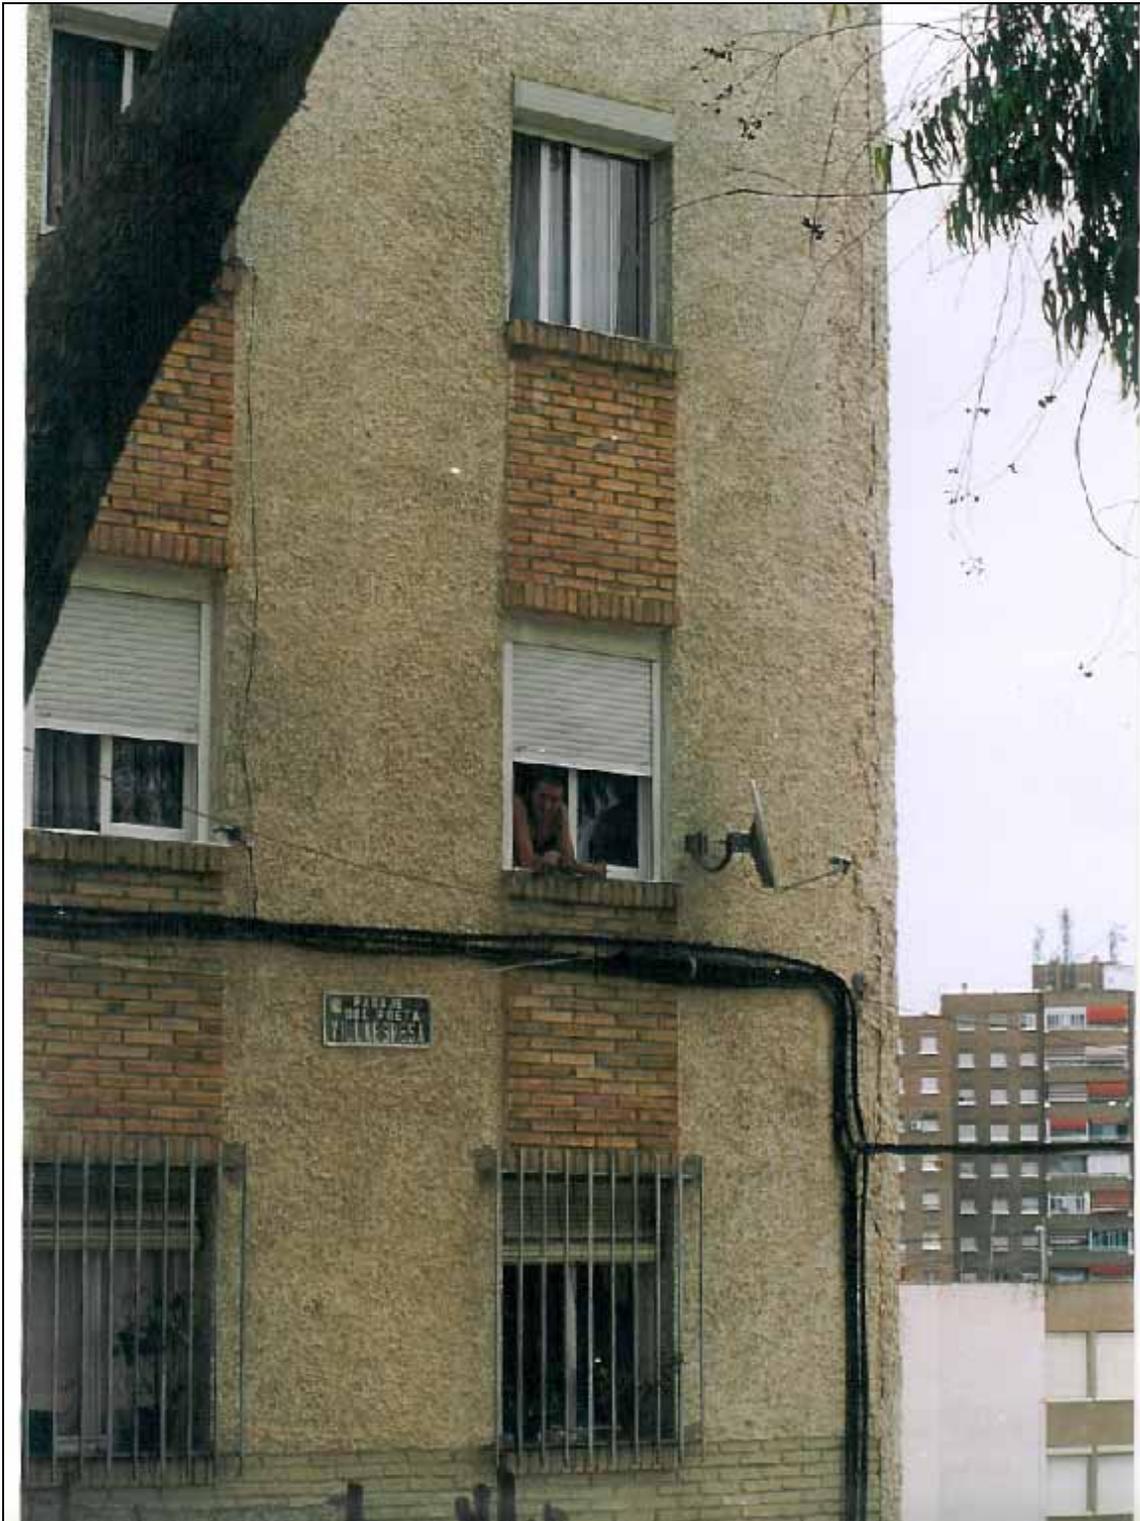
F 40.- POETA VILLAESPESA Nº 15.

Grieta vertical en la fachada principal, esquina con la fachada lateral Sur.
Causada, por la falta de trabazón entre los ladrillos de ambas fachadas.

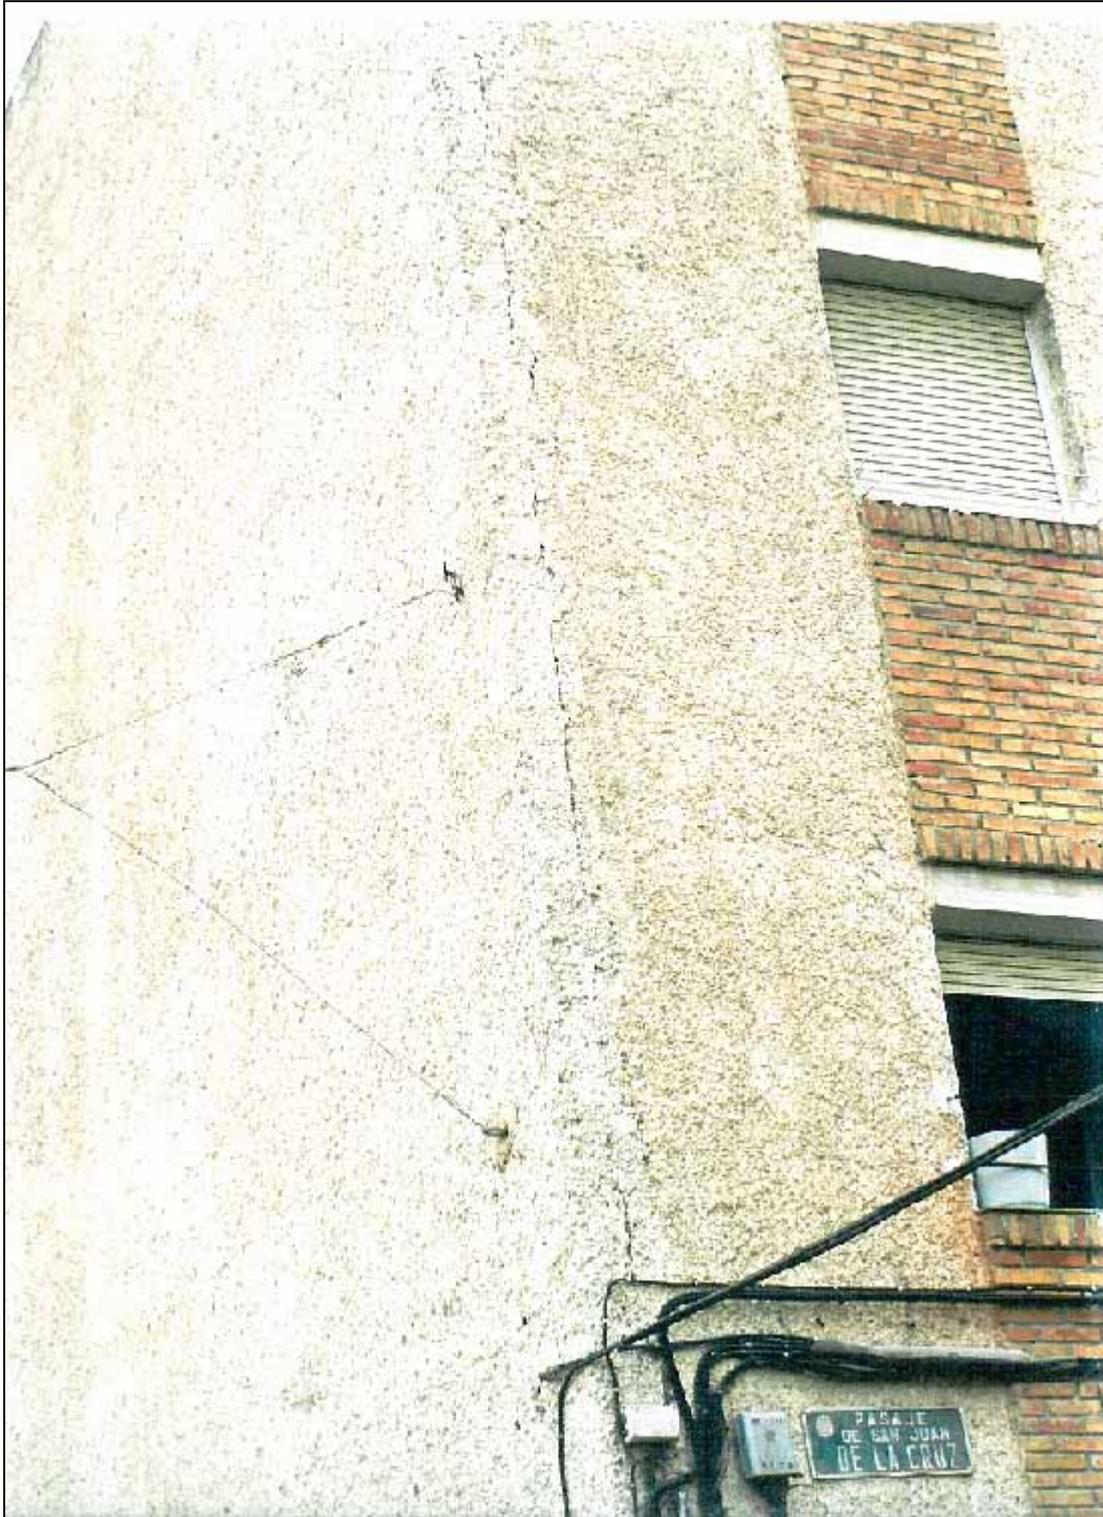
F 41.- SAN JUAN DE LA CRUZ Nº 1.

Grieta vertical en San Juan de la Cruz nº 1, esquina a Periodista Fco. Bas Mingot.
Causada, por la falta de trabazón entre los ladrillos de ambas fachadas.

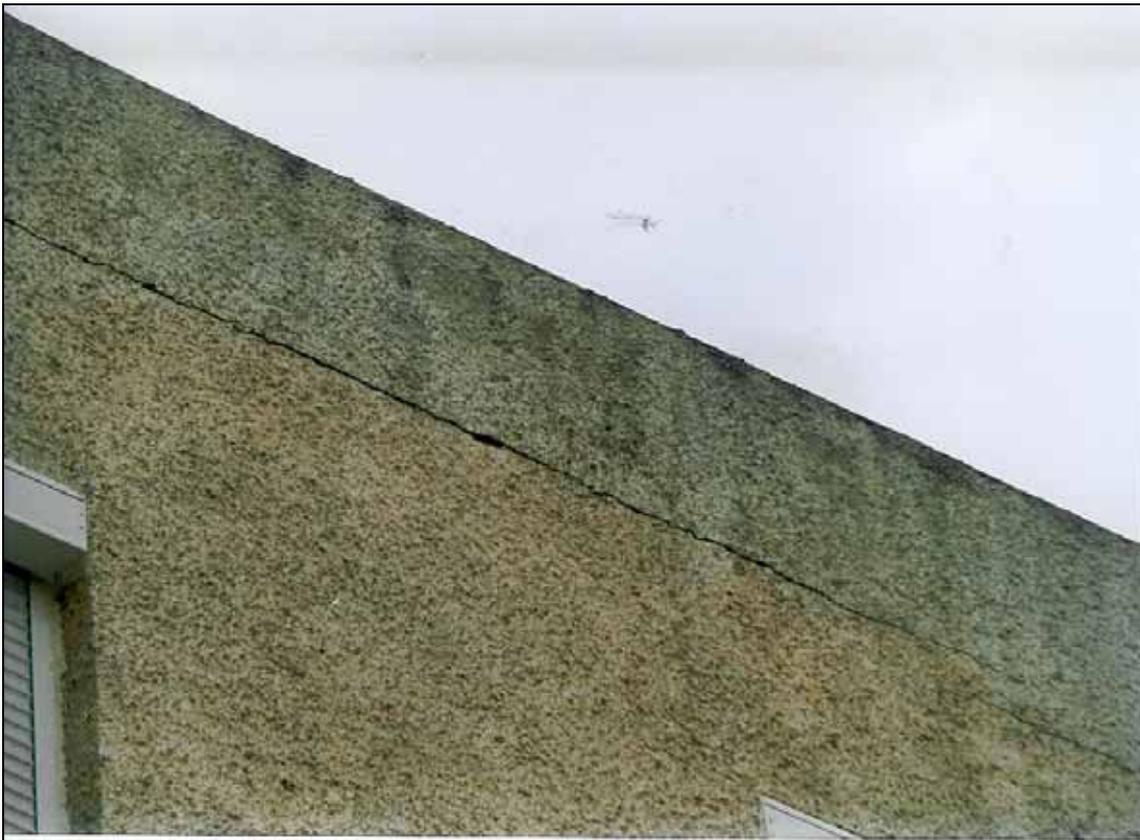
F 42.- SAN JUAN DE LA CRUZ Nº 1.

Causadas, por la falta de junta perimetral y de aislamiento térmico en la cubierta.

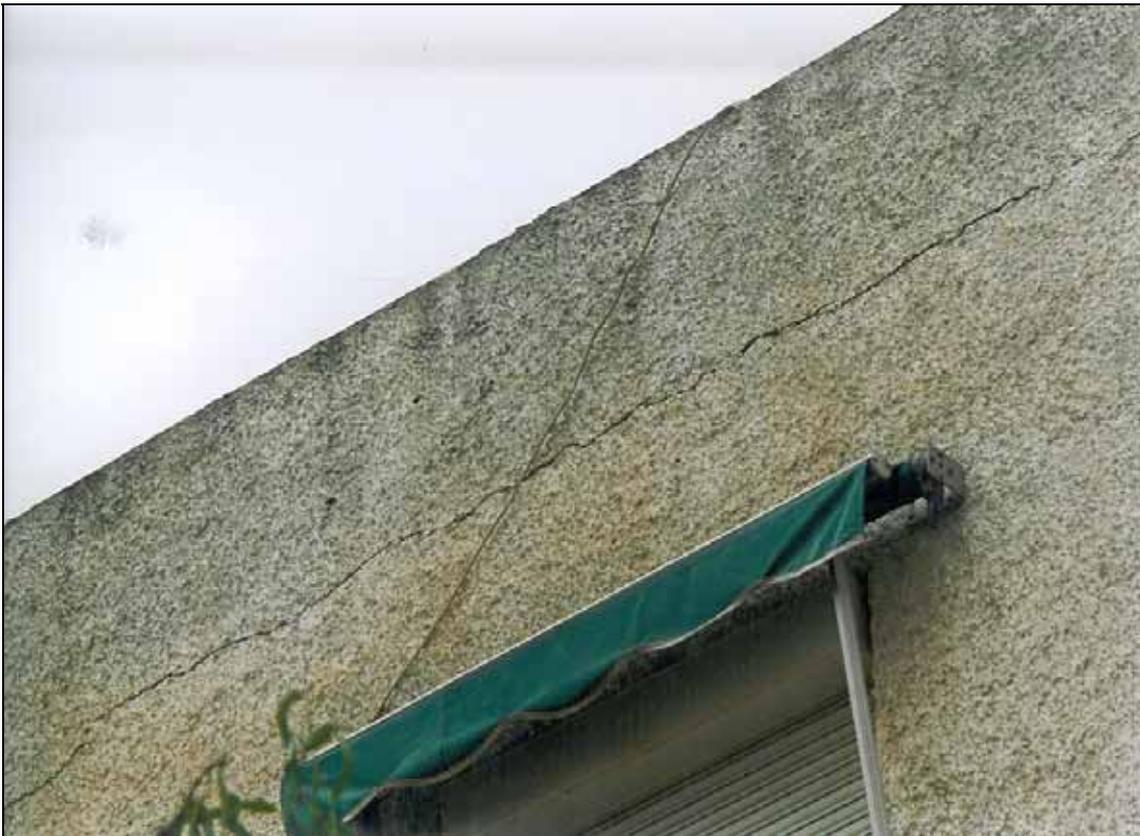
F 43.- SAN JUAN DE LA CRUZ Nº 1.

Causada, por la falta de junta perimetral y de aislamiento térmico en la cubierta.

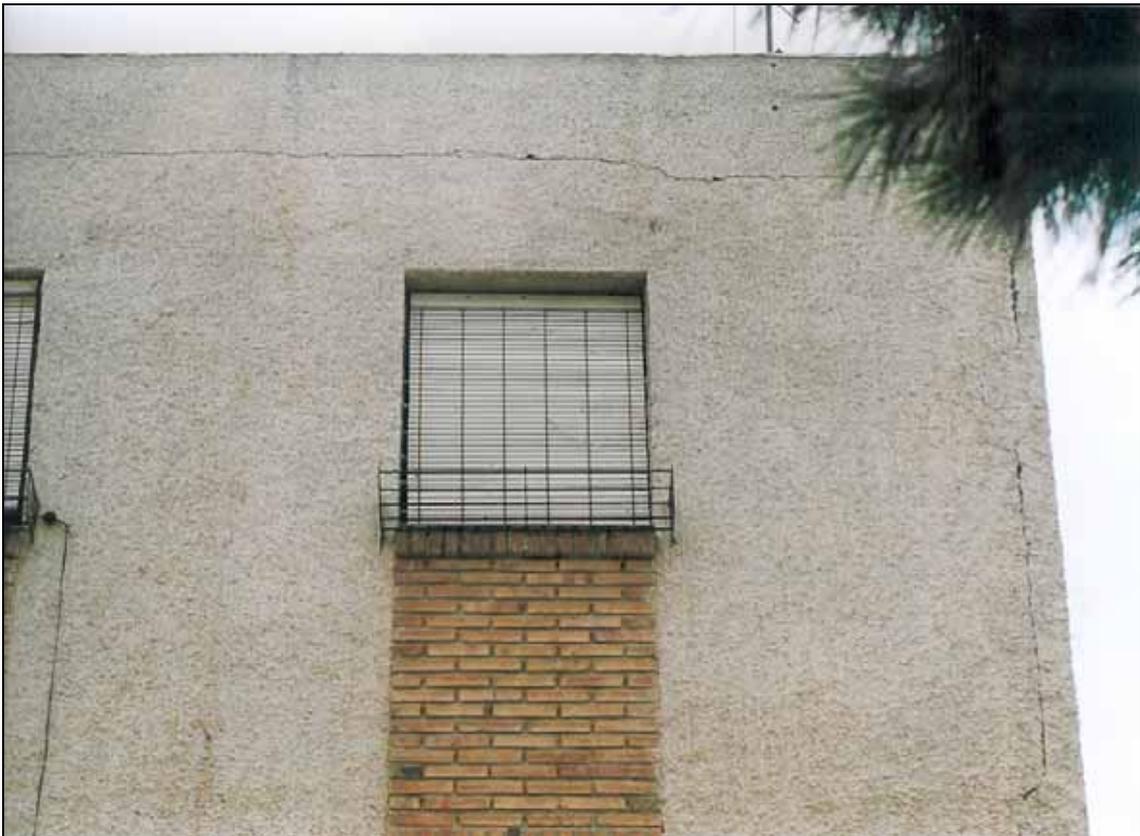
F 44.- SAN JUAN DE LA CRUZ N° 7.

Causada, por la falta de junta perimetral y de aislamiento térmico en la cubierta.

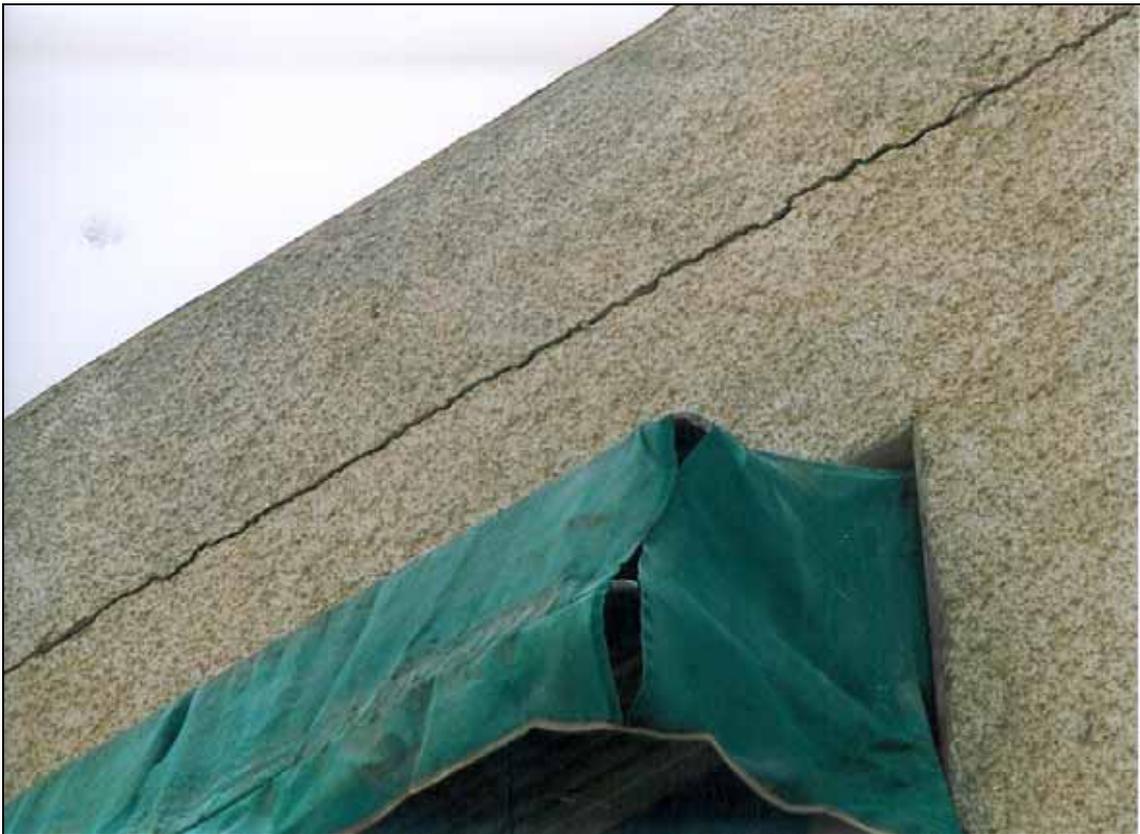
F 45.- MAESTRO ENRIQUE GRANADOS Nº 1.

Grieta horizontal en el peto de la cubierta de la fachada principal, a la altura del forjado. Causada, por la falta de junta perimetral y de aislamiento en la cubierta.

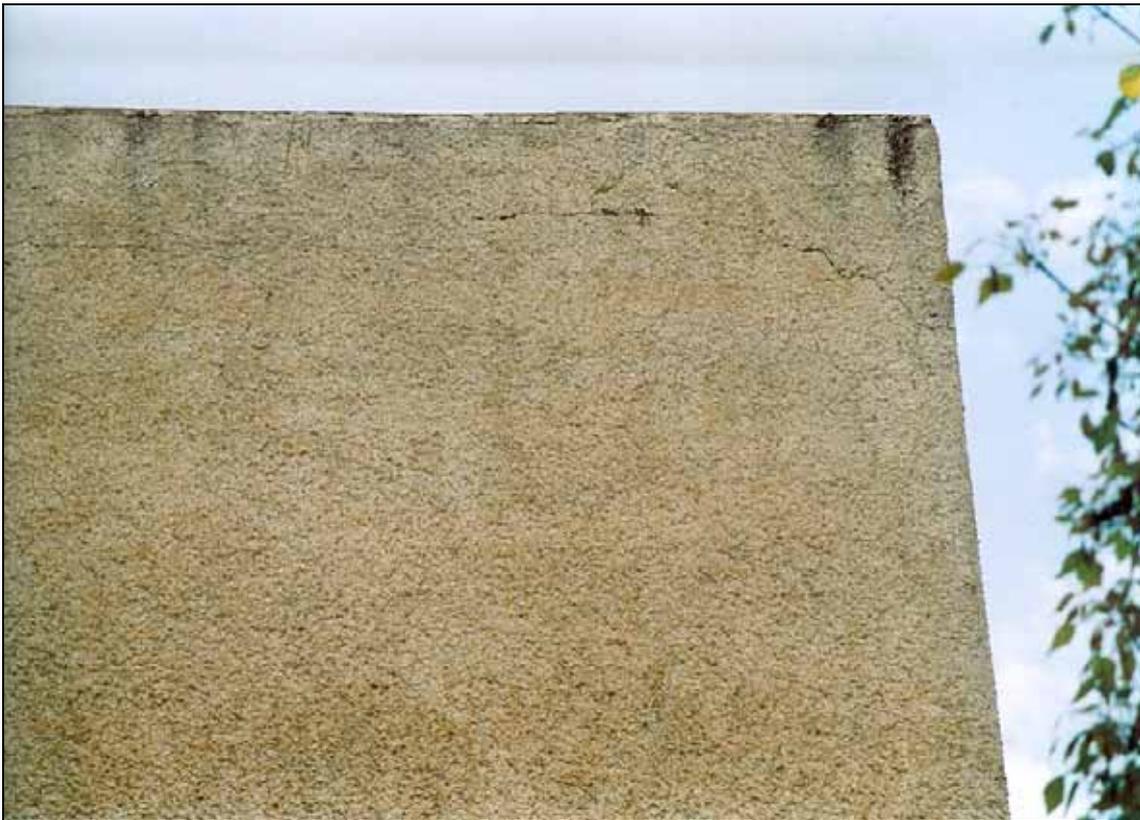
F 46.- MAESTRO ENRIQUE GRANADOS N° 5.

Grieta horizontal en el peto de la cubierta, de la fachada principal, esquina Sur.
Causada, por la falta de junta perimetral y de aislamiento térmico en la cubierta.

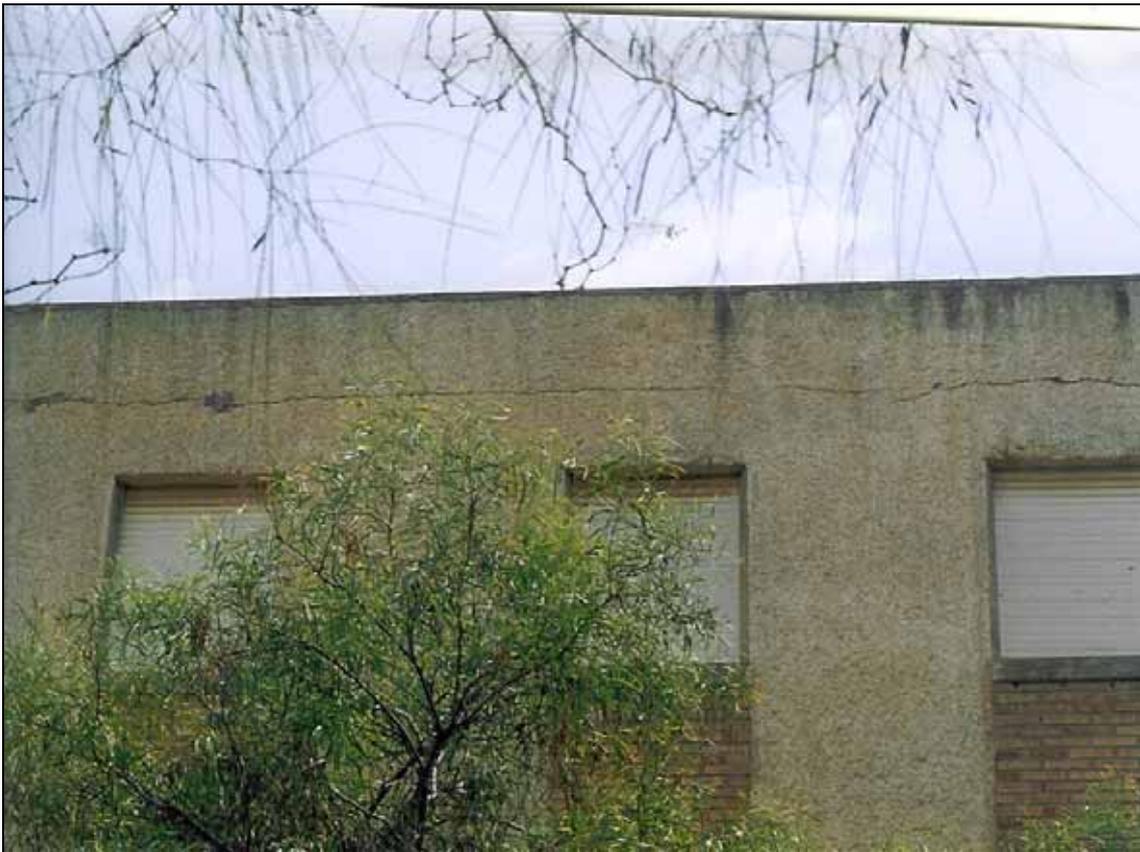
F 47.- MAESTRO ENRIQUE GRANADOS Nº 5.

Grieta horizontal en el peto de la cubierta de la fachada principal, a la altura del forjado.
Causada, por la falta de junta perimetral y de aislamiento en la cubierta.

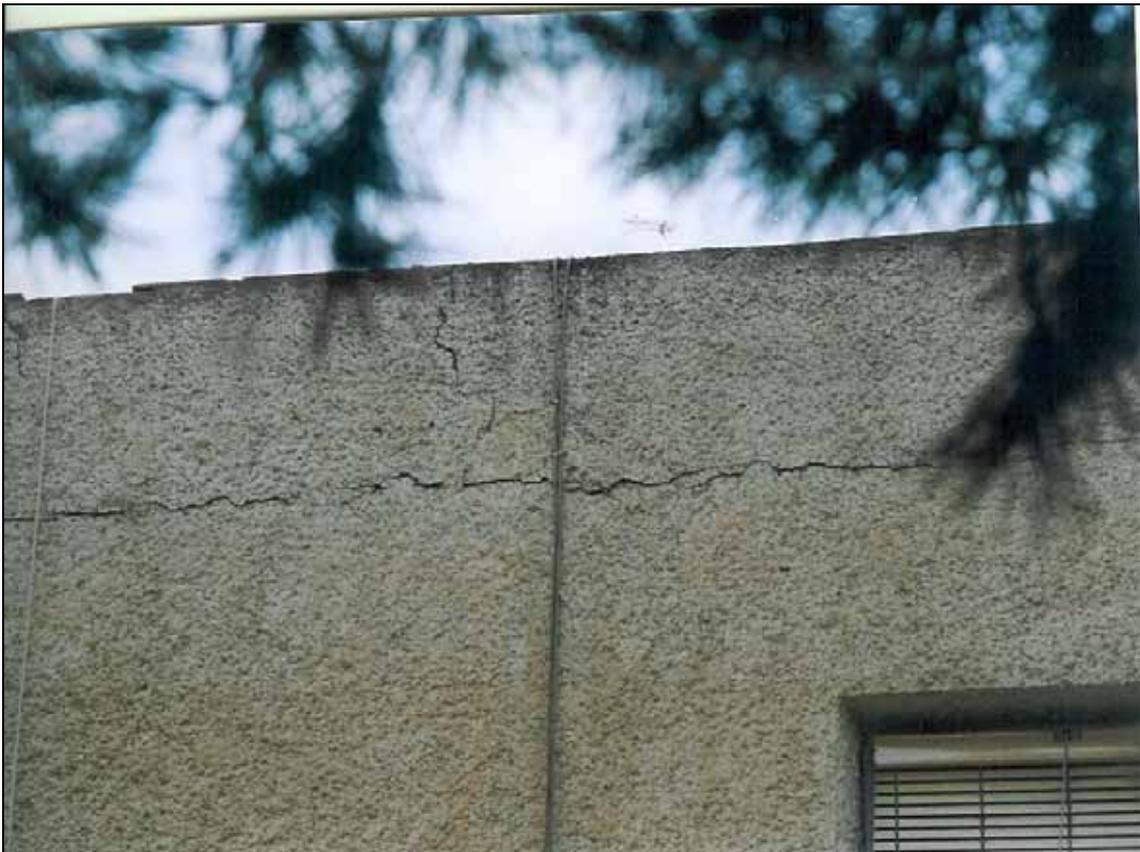
F 48.- MAESTRO ENRIQUE GRANADOS Nº 7.

Grieta horizontal en el peto de la cubierta de la fachada principal, a la altura del forjado. Causada, por la falta de junta perimetral y de aislamiento térmico en la cubierta.

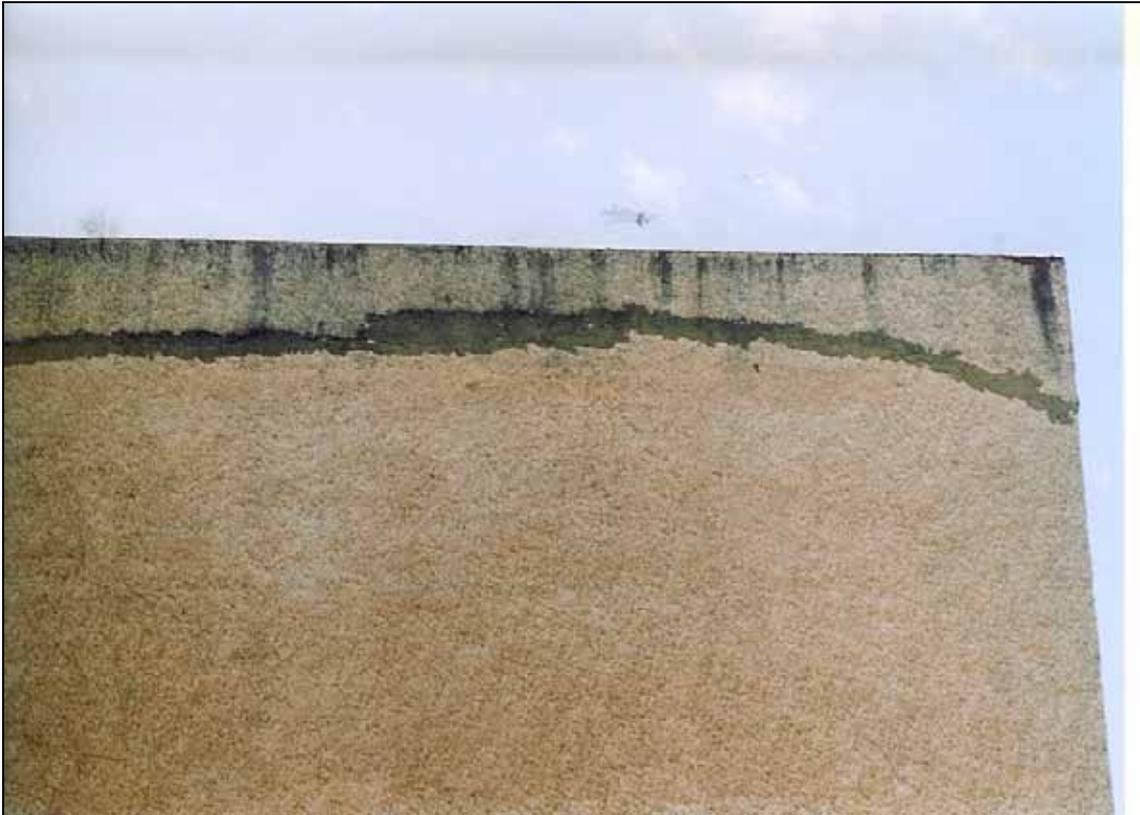
F 49.- MAESTRO ENRIQUE GRANADOS N° 11.

Sobre la albardilla de la esquina, se aprecia que se ha realizado una reparación de la cubierta, con superposición de una impermeabilización, terminada en rojo.

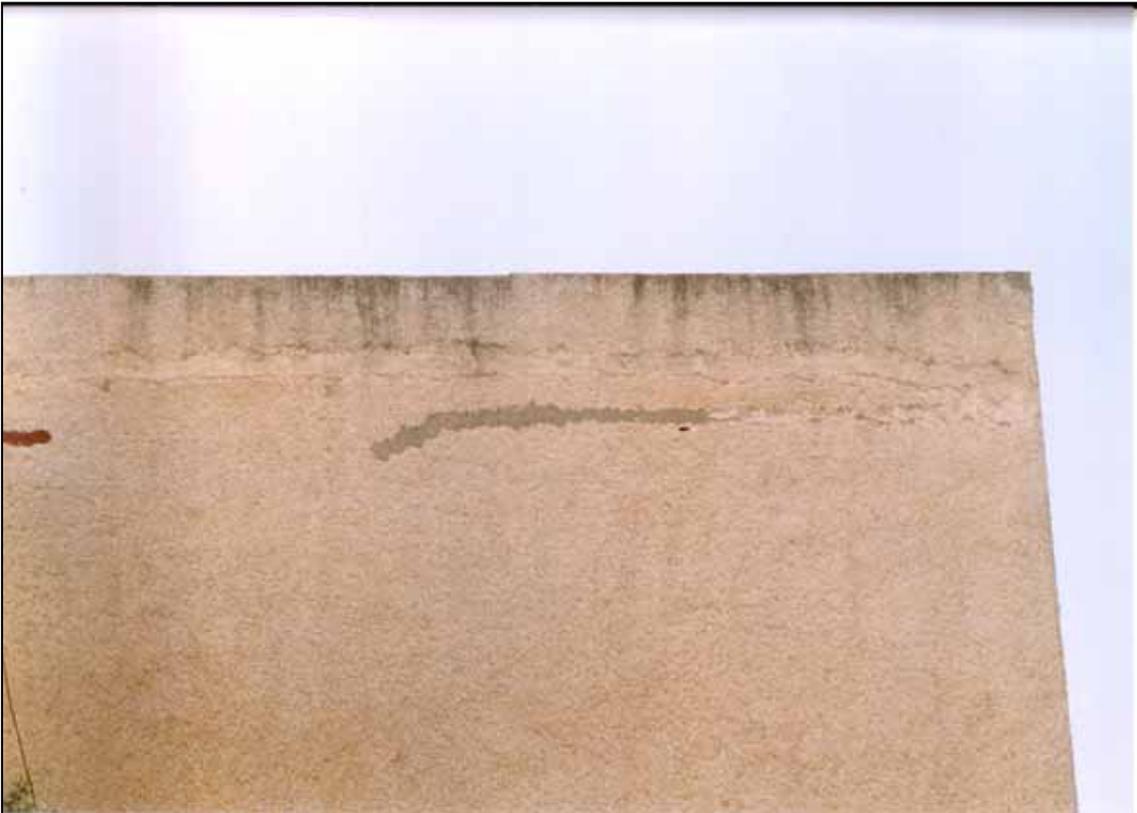
F 50.- MAESTRO ENRIQUE GRANADOS Nº 13.

A la izquierda, se aprecia una grieta, que fue tapada en color rojo, cuando se reparó la cubierta del portal nº 11, con una impermeabilización terminada en rojo.

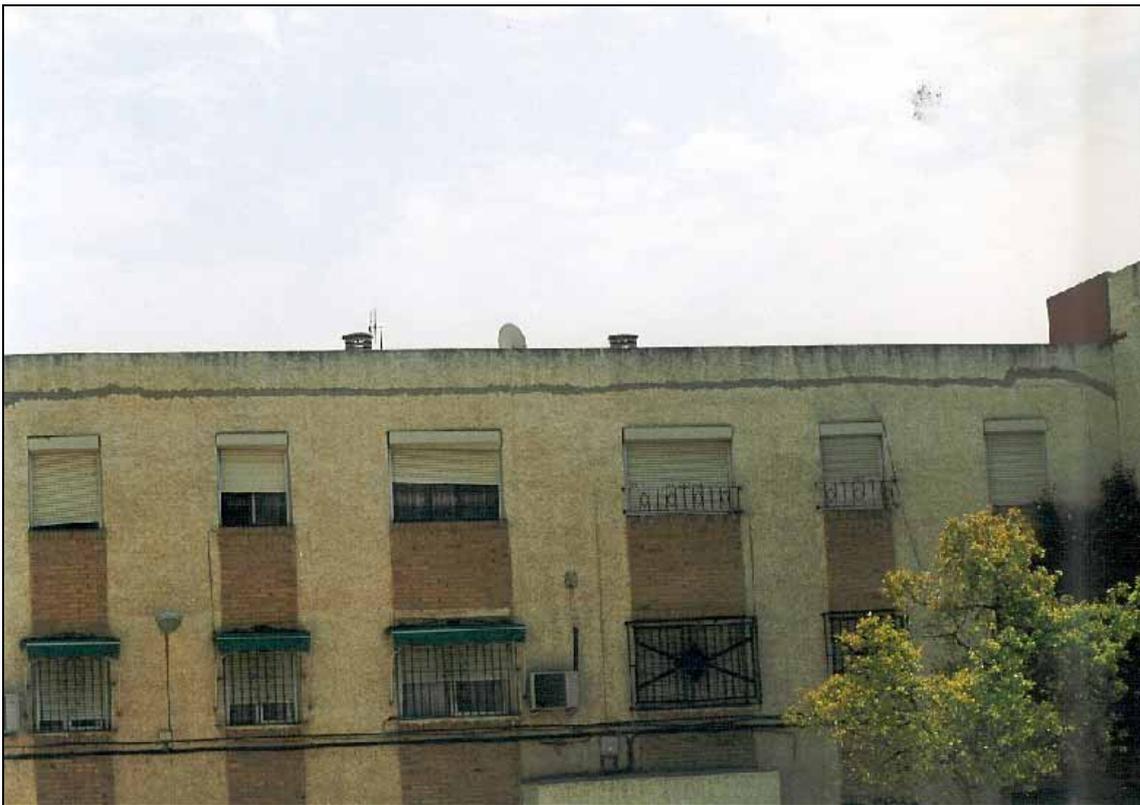
F 51.- MAESTRO ENRIQUE GRANADOS Nº 11.

Arriba a la derecha, se aprecia una reparación de la cubierta, impermeabilizada con terminación de color rojo.

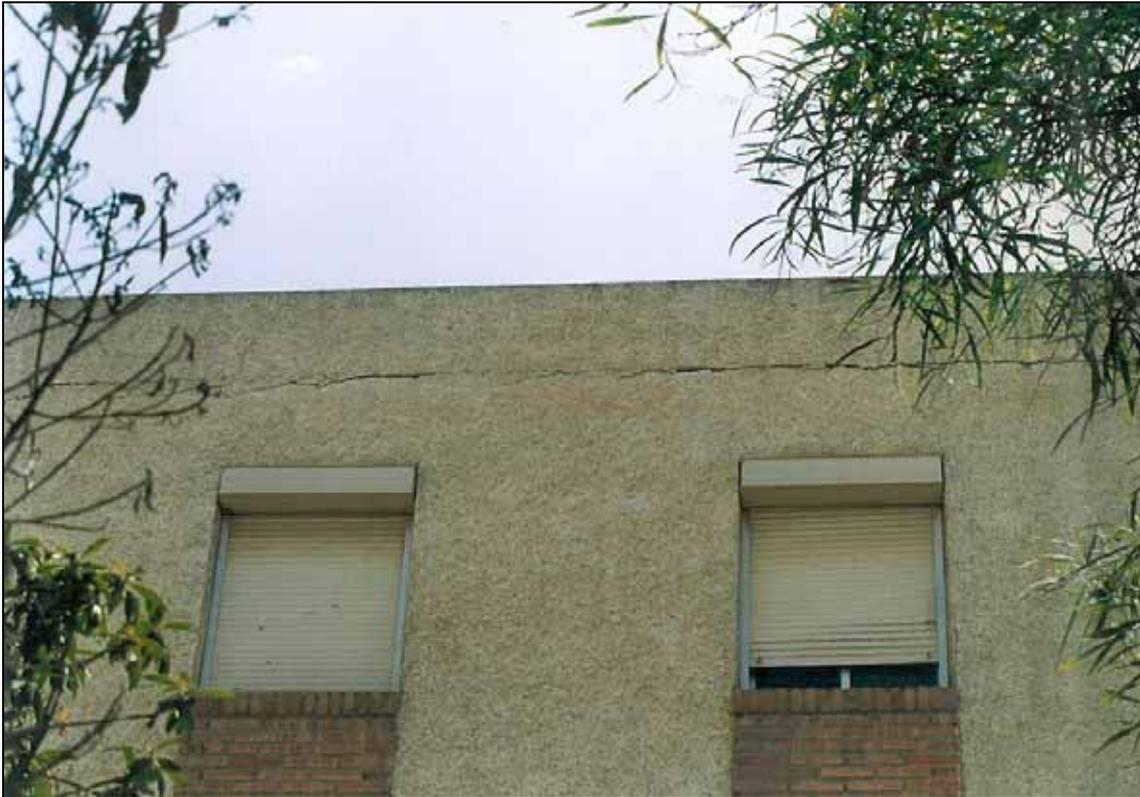
F 52.- MAESTRO ENRIQUE GRANADOS N° 15.

Causadas, por la falta de junta perimetral y de aislamiento térmico en la cubierta.

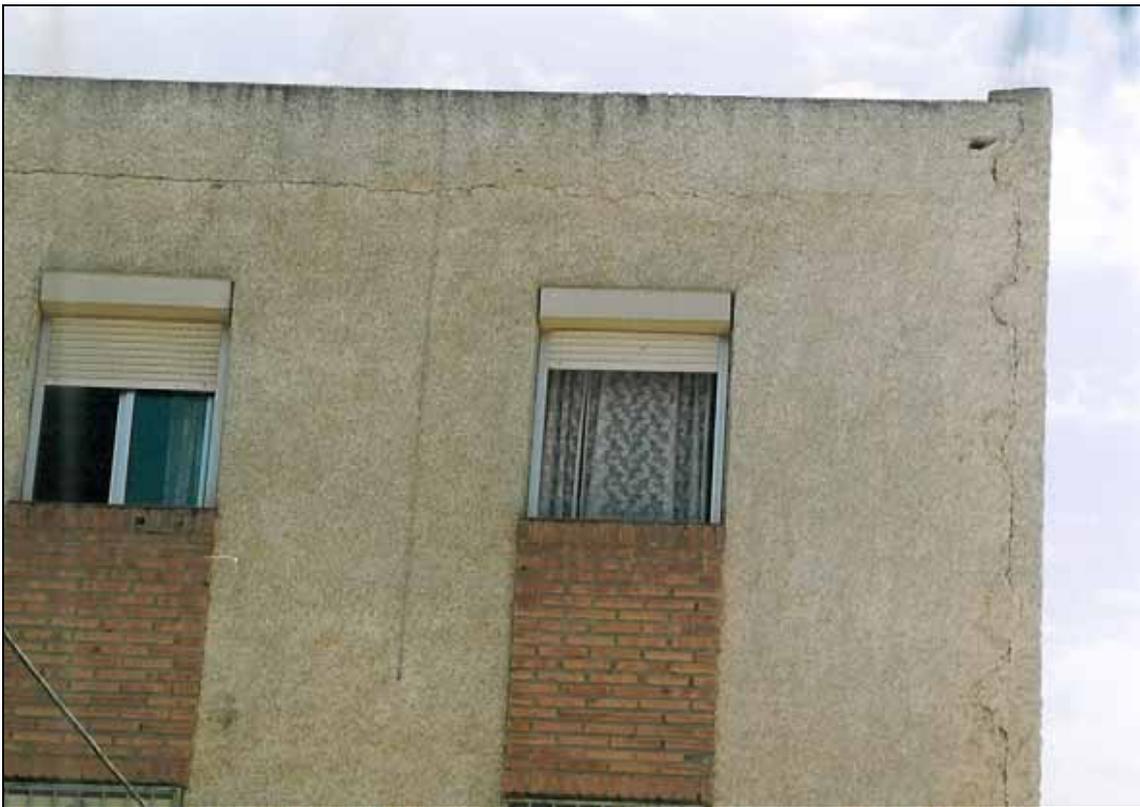
F 53.- MAESTRO ENRIQUE GRANADOS Nº 15.

Causada, por la falta de trabazón entre los ladrillos de ambas fachadas.

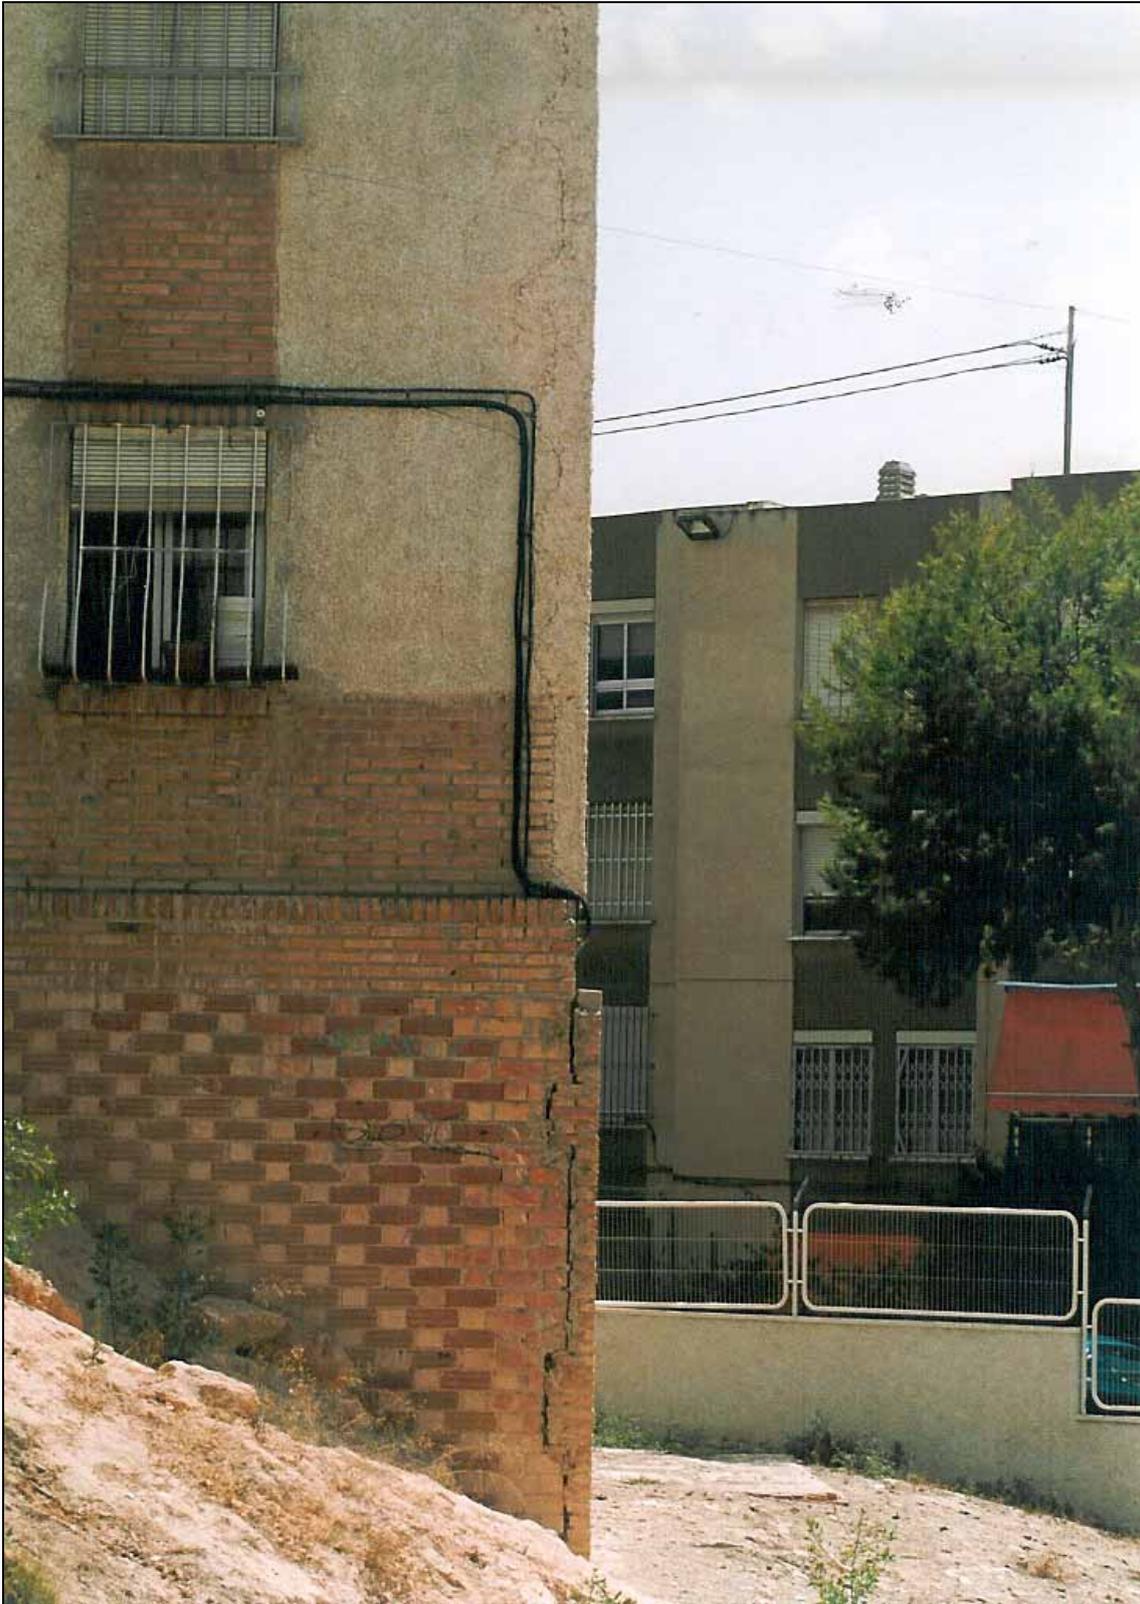
F 54.- MAESTRO ENRIQUE GRANADOS Nº 15.

Grietas verticales en la fachada principal, en la esquina con la fachada lateral Sur, por la falta de enjarjes de trabazón, con distinto grosor entre los ladrillos de ambas fachadas.

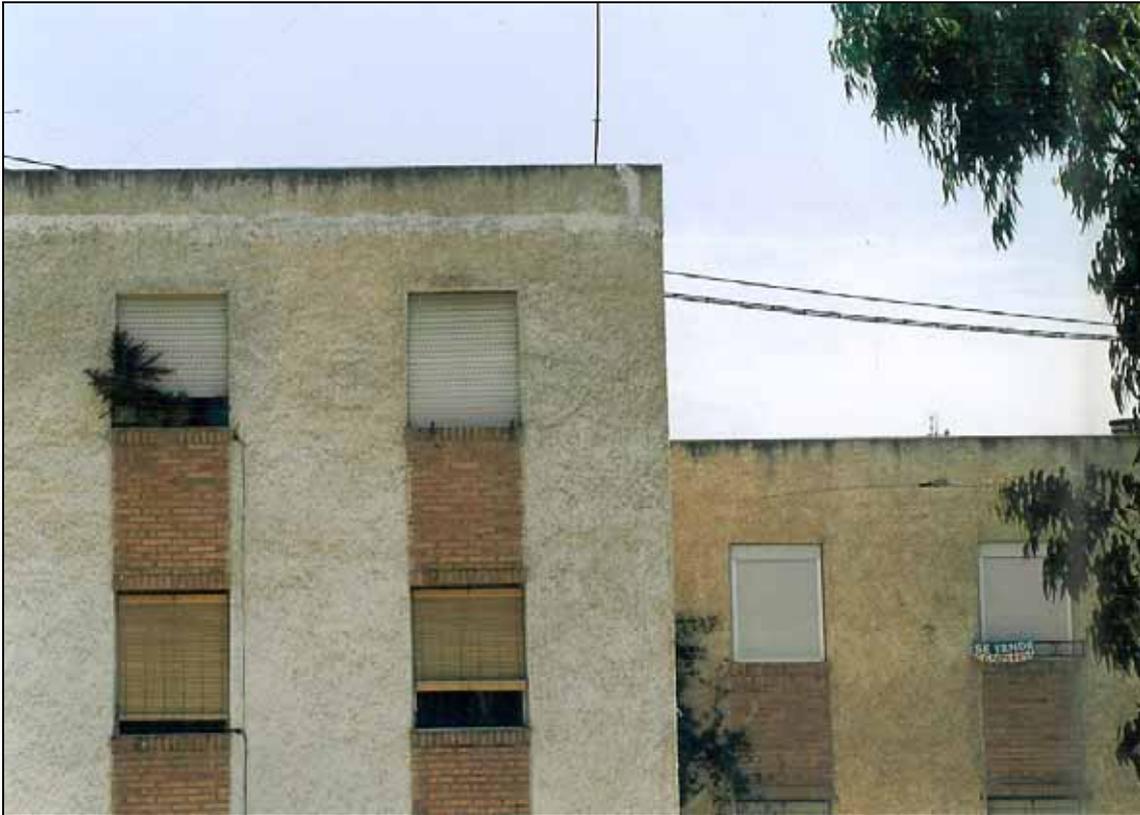
F 56.- MAESTRO ROSILLO Nº 8 – Nº 9.

Causada, por la falta de junta perimetral y de aislamiento térmico en la cubierta.

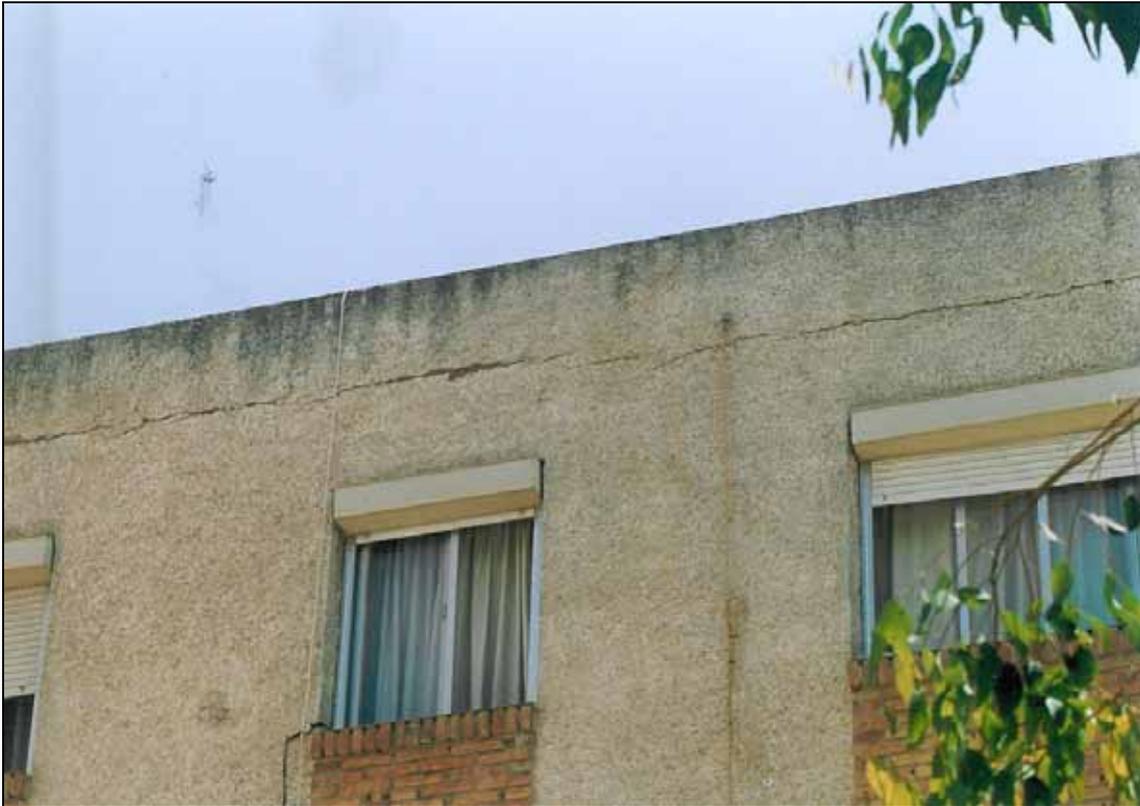
F 57.- MAESTRO ROSILLO N° 12.

Grieta horizontal en el peto de cubierta de la fachada principal, a la altura del forjado.
Causada, por la falta de junta perimetral y de aislamiento térmico en la cubierta.

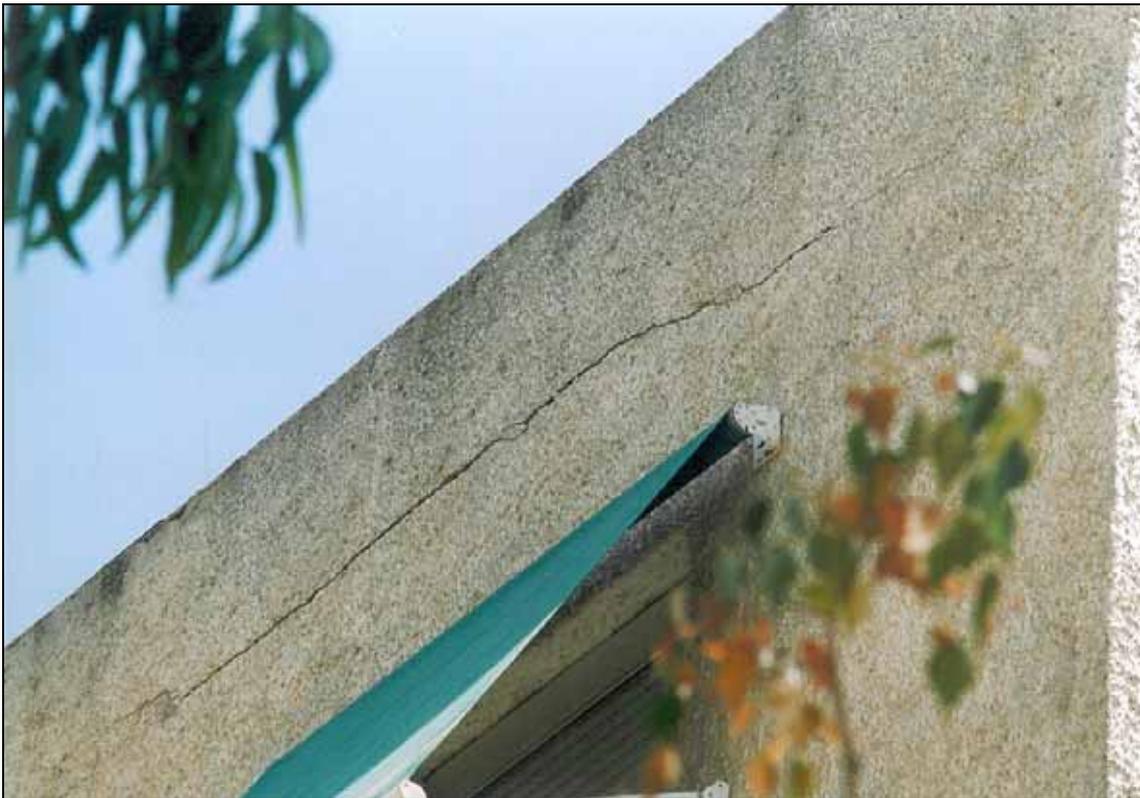
F 58.- MAESTRO ROSILLO Nº 14.

Grieta horizontal en el peto de cubierta de la fachada principal, a la altura del forjado. Causada, por la falta de junta perimetral y de aislamiento, en la cubierta.

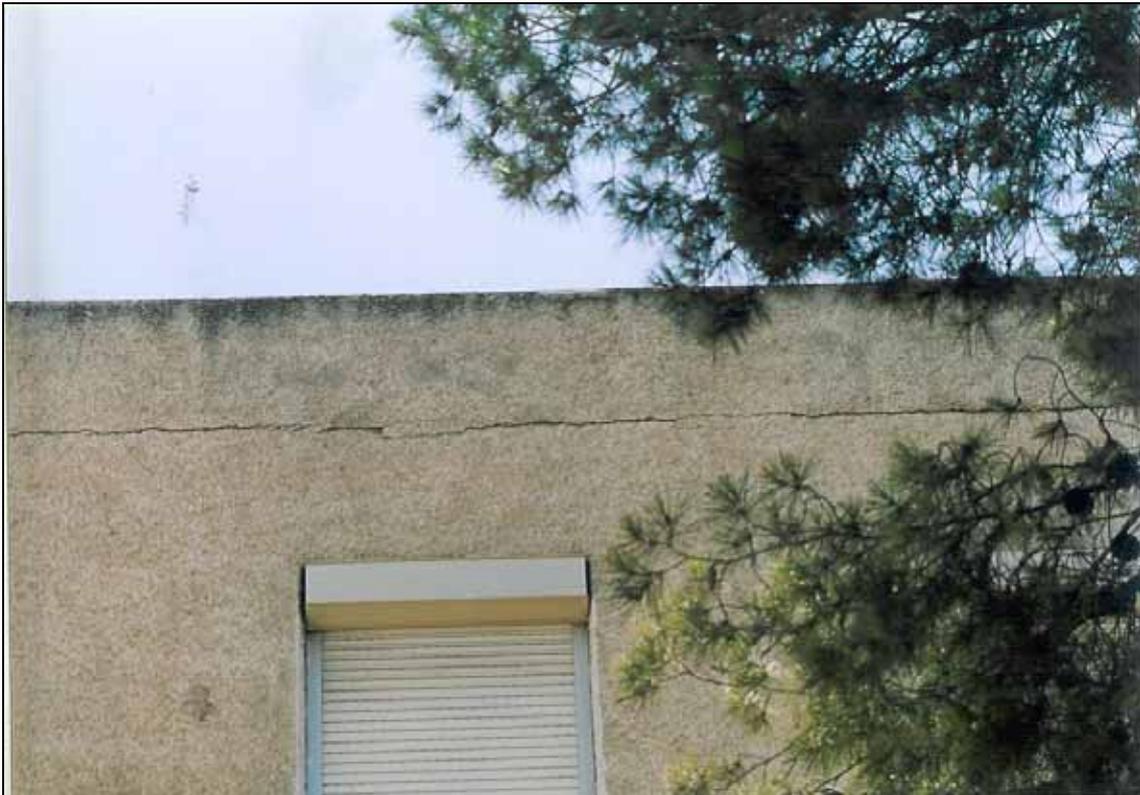
F 59.- MAESTRO ROSILLO N° 16.

Grieta horizontal en el peto de cubierta de la fachada principal, a la altura del forjado.
Causada por la falta de junta perimetral y de aislamiento térmico en la cubierta.

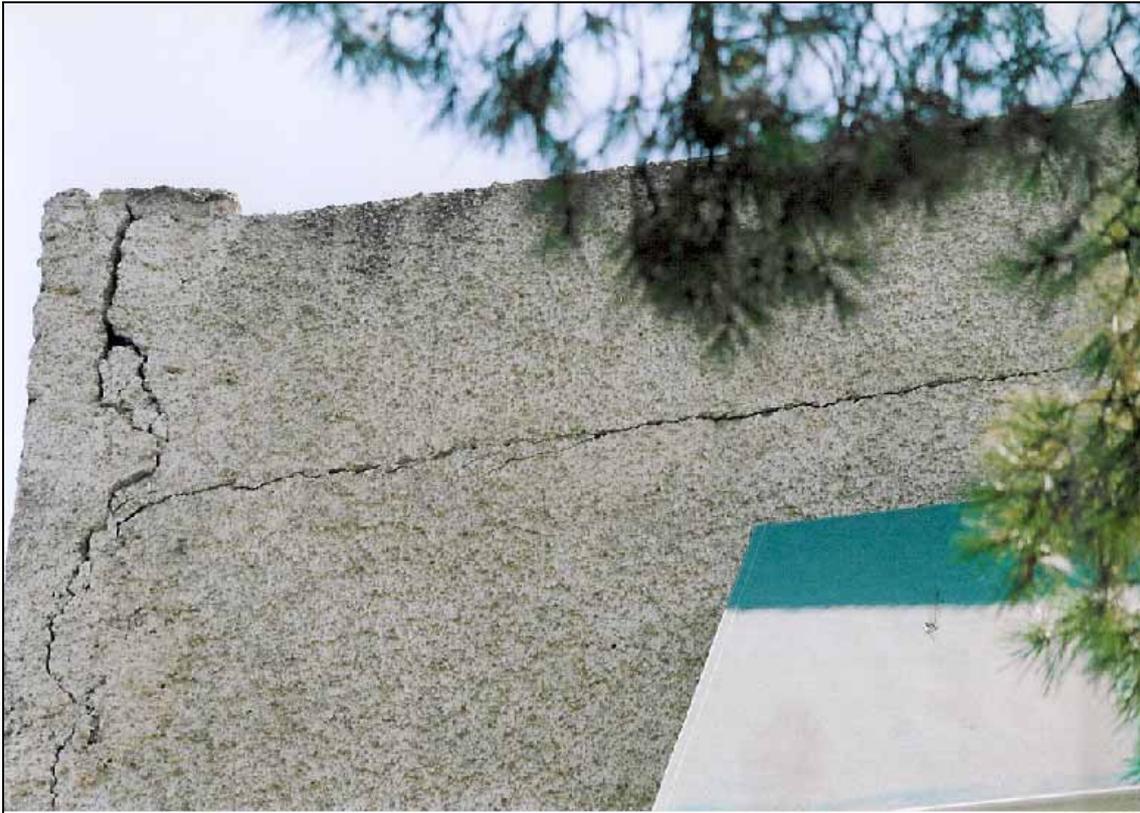
F 60.- MAESTRO ROSILLO Nº 18.

Causada, por la falta de junta perimetral y de aislamiento térmico en la cubierta.
