**DIAGNÓSTICO DEL ESTADO FÍSICO DE
LA EDIFICACIÓN EN EL BARRIO JUAN
XXIII 2º SECTOR Y DE LAS
CONDICIONES DE HABITABILIDAD DE
SUS RESIDENTES**

*INFORME PERICIAL SOBRE VICIOS O DAÑOS EN
LOS EDIFICIOS.*

Ayuntamiento de Alicante
Servicio de Coordinación de Proyectos
Alcaldía

EMCORP 2004
AUTOR: RAFAEL TORRENTE LOZANO
Arquitecto Técnico .- Patólogo

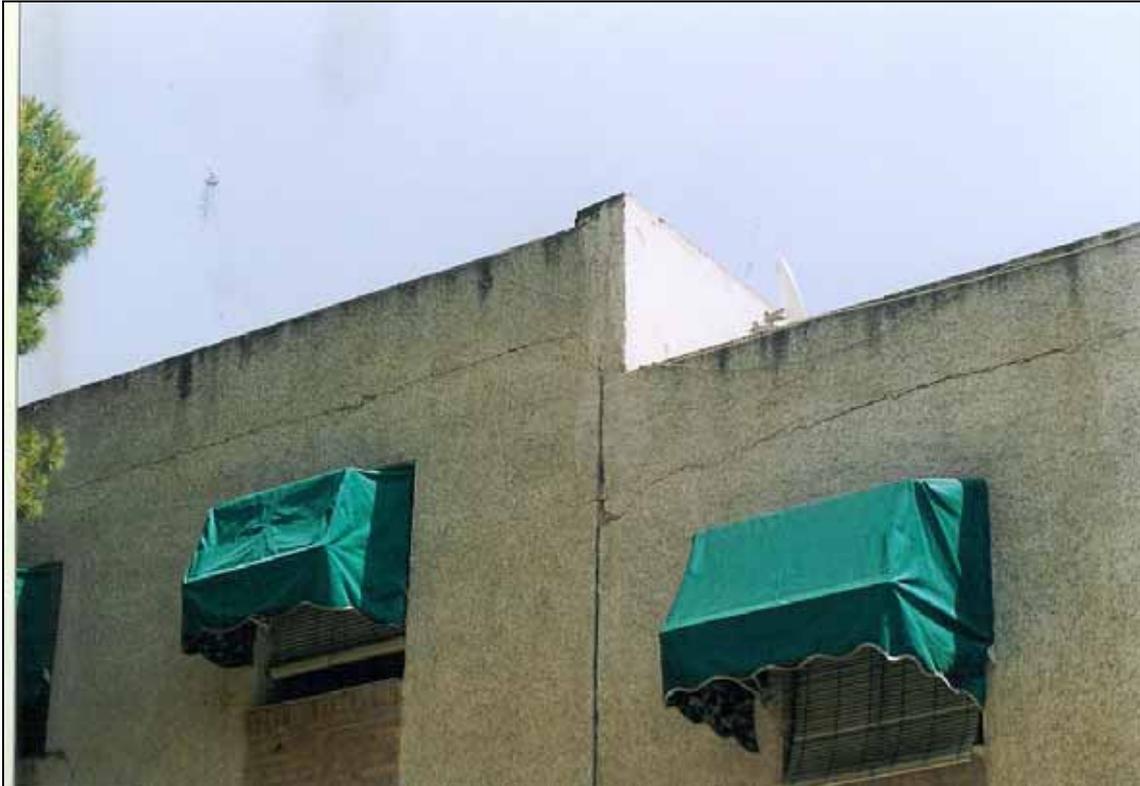
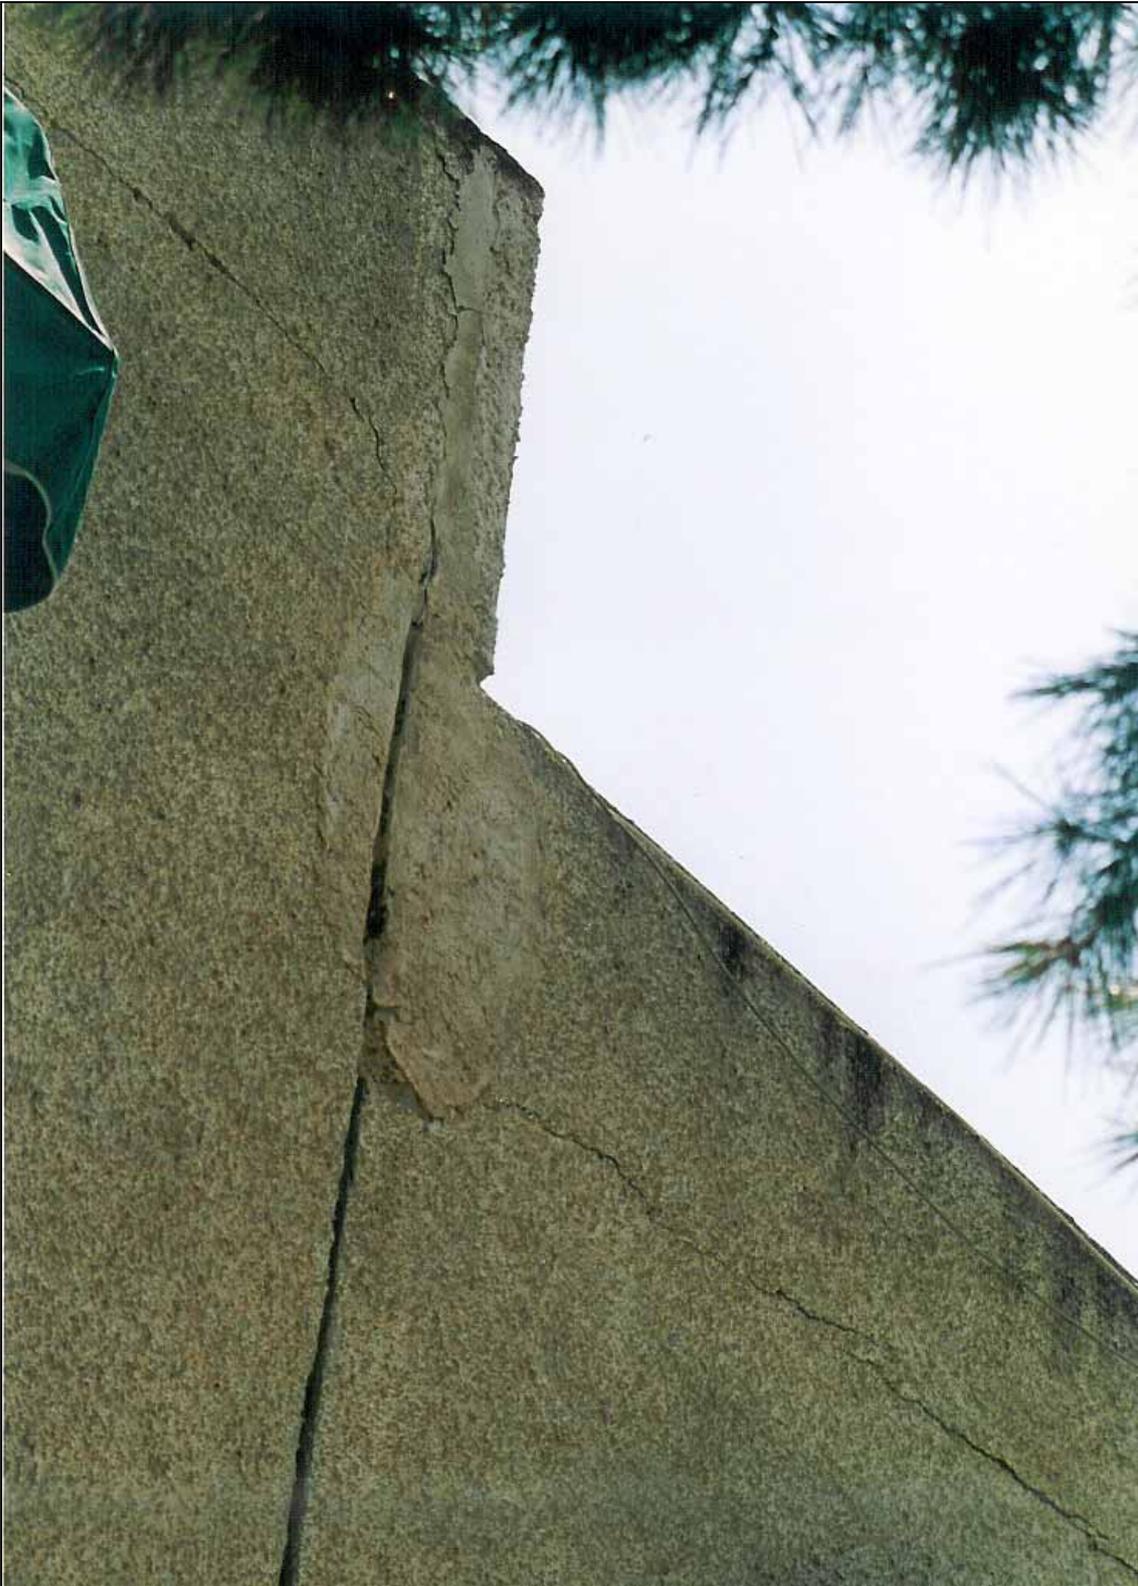
F 61.- MAESTRO ROSILLO N° 20 – N° 22.

Junta de dilatación: Se puede apreciar la solución constructiva, realizada entre ambos bloques, en el extremo superior de la junta. La junta ha sido tapada.

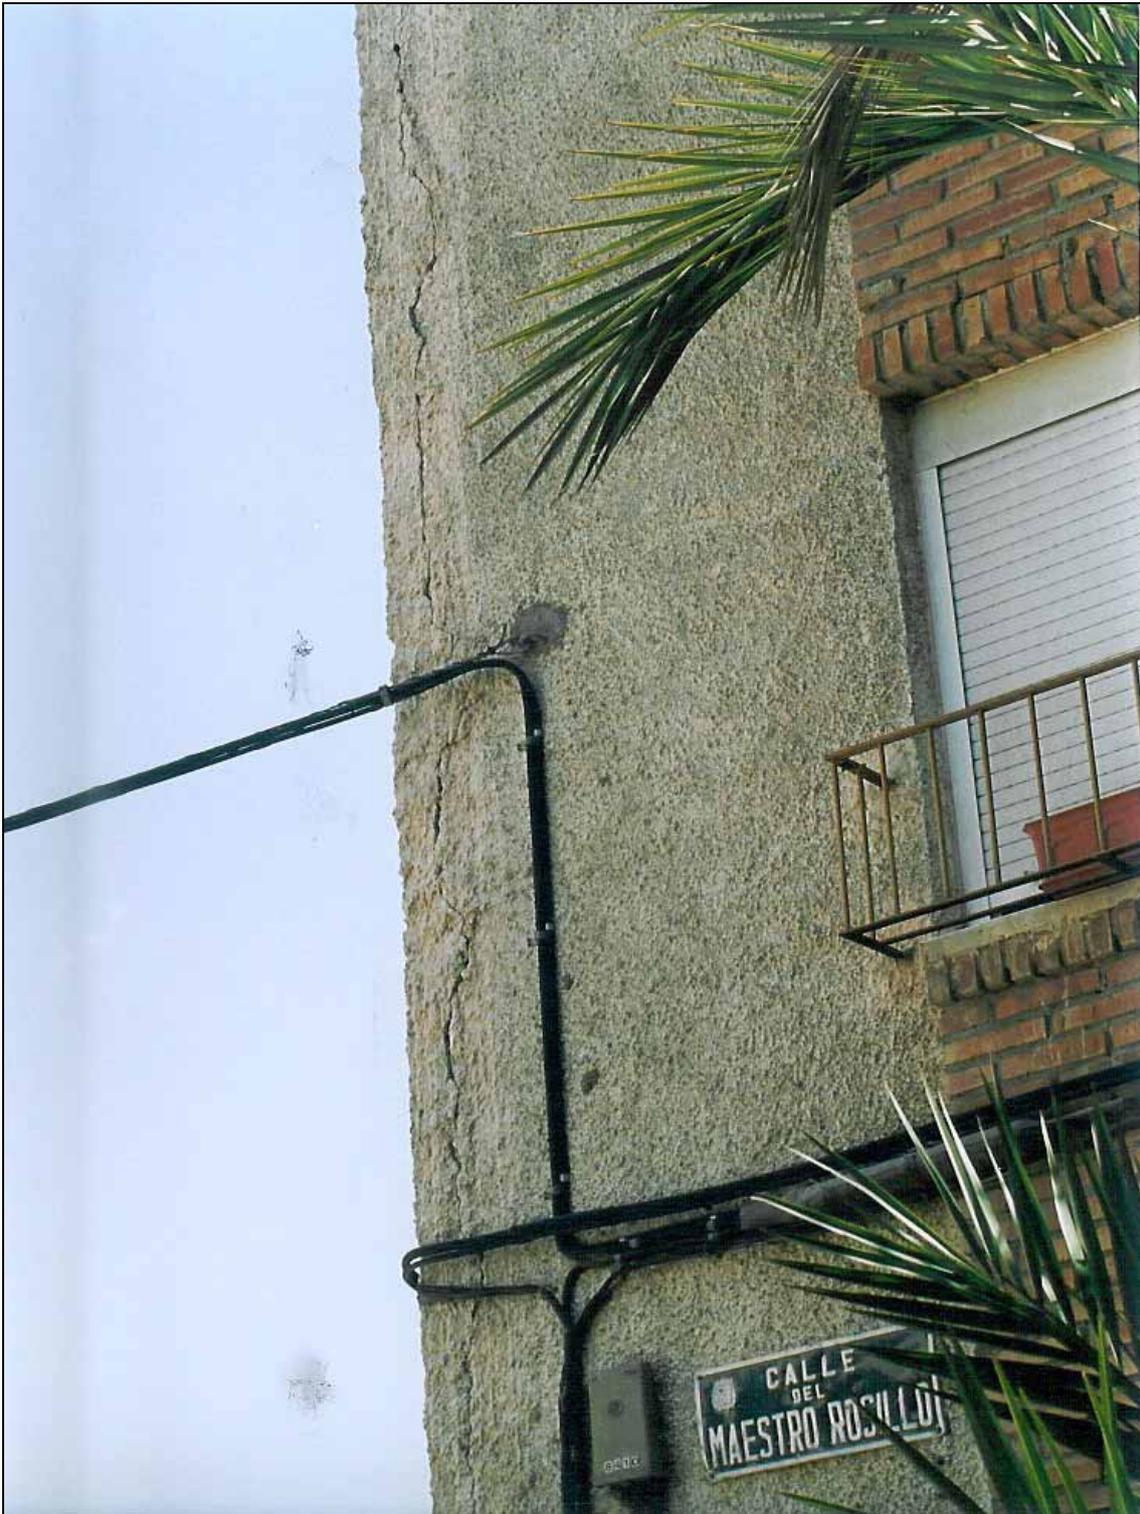
F 63.- MAESTRO ROSILLO N° 24.

Grieta vertical en la fachada principal, esquina con la fachada lateral Norte.
Causada por la falta de trabazón entre los ladrillos de ambas fachadas.
