**DOCUMENTO INICIAL ESTRATÉGICO
MANZANA Nº32
DEL PLAN ESPECIAL CASCO ANTIGUO DE
ALICANTE**

Situación: C/ VILLAVIEJA, C/ PADRE CALPENA, C/ BALSETA y C/ VIRIATO
Municipio: ALICANTE
Promotores: EMMANUEL JOLY - KRISTA PAULIINA AUTIO
Arquitectos: ISAAC PERAL CODINA – DAVID BISQUERT CABRERA

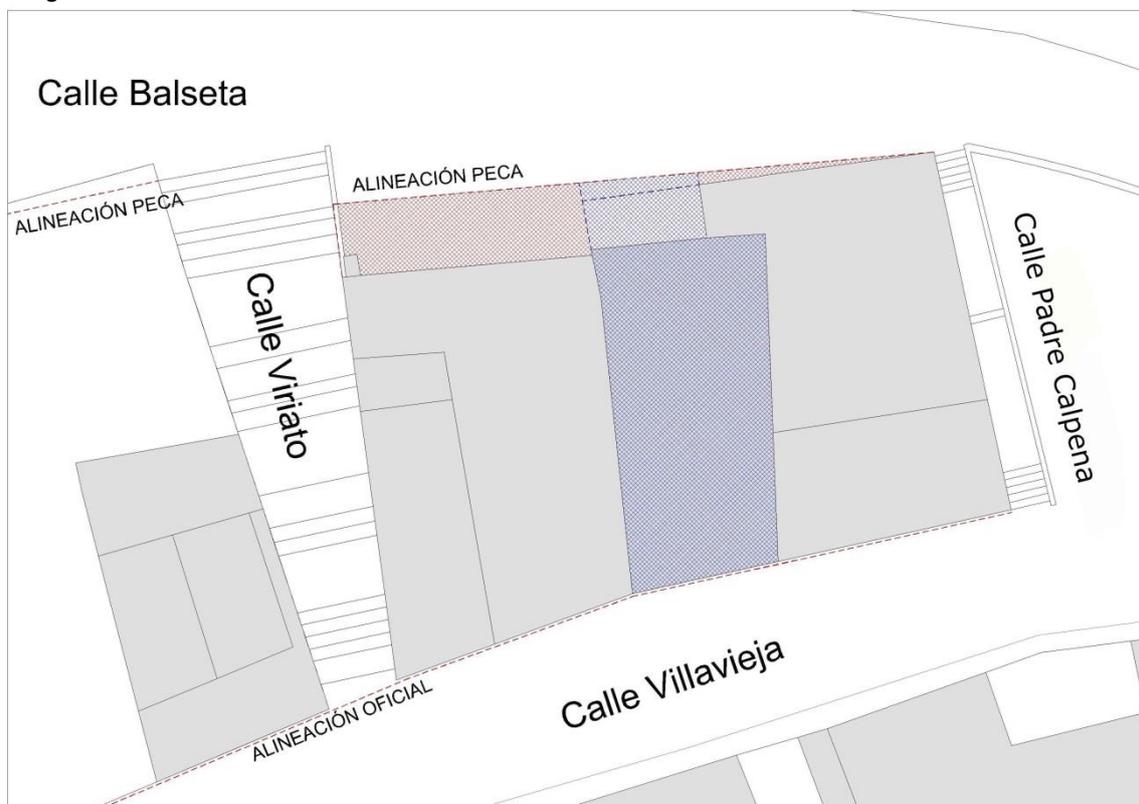
Imagen 4

La alternativa 0 supone la no actuación sobre la situación actual, de modo que no se llevase a cabo la agrupación de la parcela adyacente ni, en consecuencia, la edificación y el cierre de la manzana n. 32. De este modo, la situación de degrado del espacio residual no construido se mantendría, dejando a la vista las medianeras de los edificios existentes y la manzana incompleta.

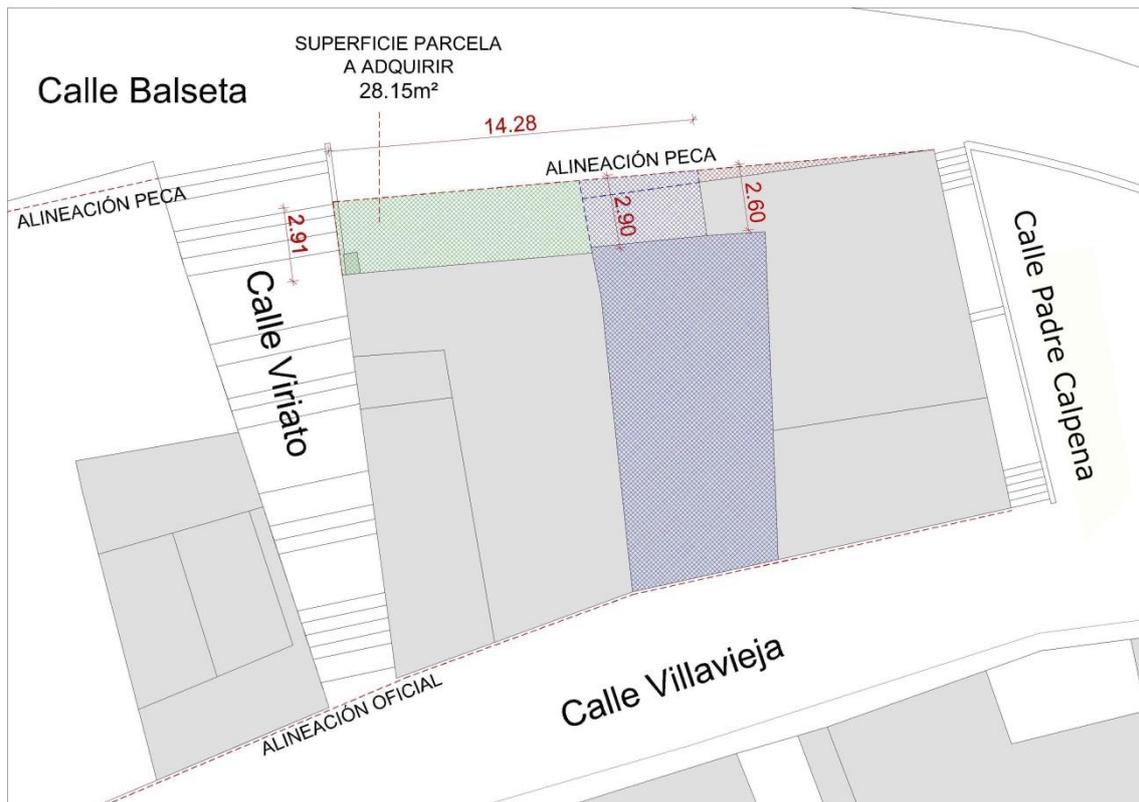
Imagen 5

La alternativa 1 propone mantener la definida por el PECA, agrupando la parcela de calle Viriato nº 6 a la parcela de Calle Villavieja nº 29.

Como inconvenientes cabe destacar que la morfología del solar a agrupar, no permiten ubicar en el mismo ninguna pieza habitable, por lo que, resulta imposible su aprovechamiento, ni siquiera anexionándolo a la parcela colindante de Calle Villavieja nº 29, por lo que no podría resolverse la situación actual de degradado del espacio residual no construido. La medianera del edificio existente en Calle Villavieja nº 27 quedaría vista, y la manzana incompleta.

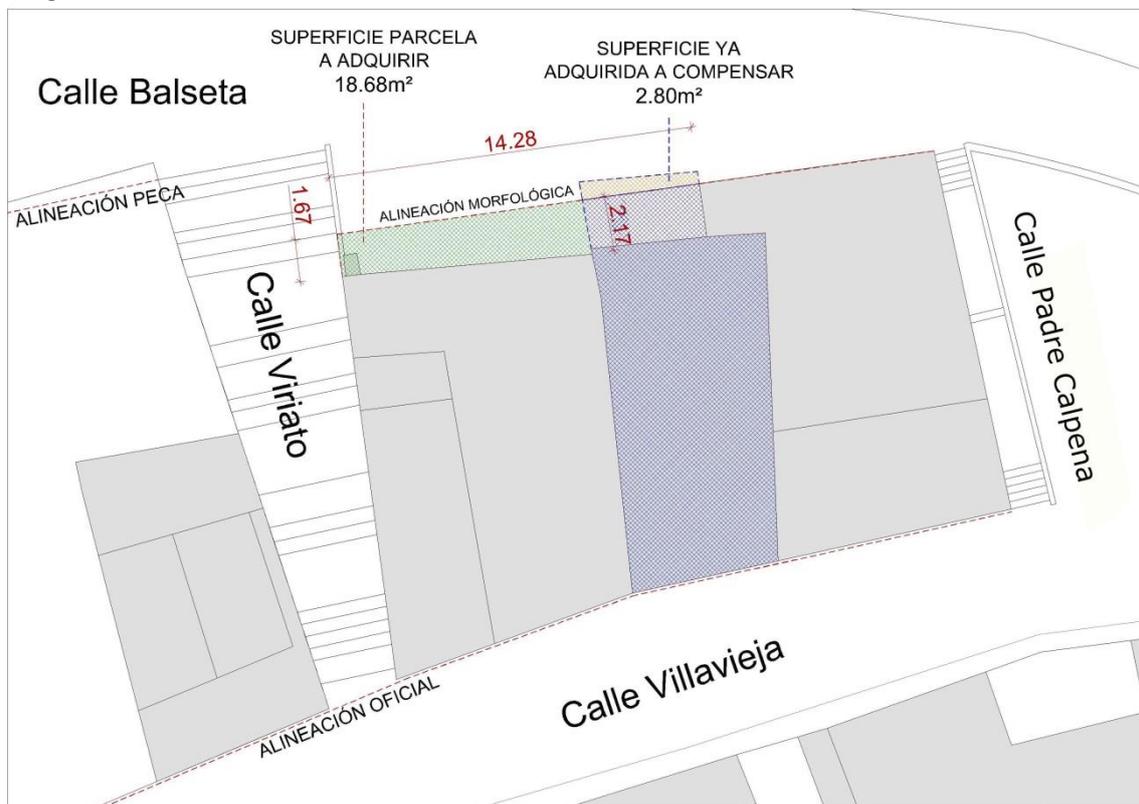
Imagen 6

La alternativa 2 propone una modificación de la alineación del PECA, según la morfología de la edificación existente en la manzana n.32. La nueva alineación es el resultado de prolongar la línea de fachada del edificio correspondiente a C/ Villavieja 31, ya construido.

Como inconveniente cabe destacar que la morfología del solar a agrupar, no permiten ubicar en el mismo ninguna pieza habitable, por lo que, resulta imposible su aprovechamiento, ni siquiera anexionándolo a la parcela colindante de Calle Villavieja nº 29, por lo que no podría resolverse la situación actual de degradado del espacio residual no construido. La medianera del edificio existente en Calle Villavieja nº 27 quedaría vista, y la manzana incompleta.

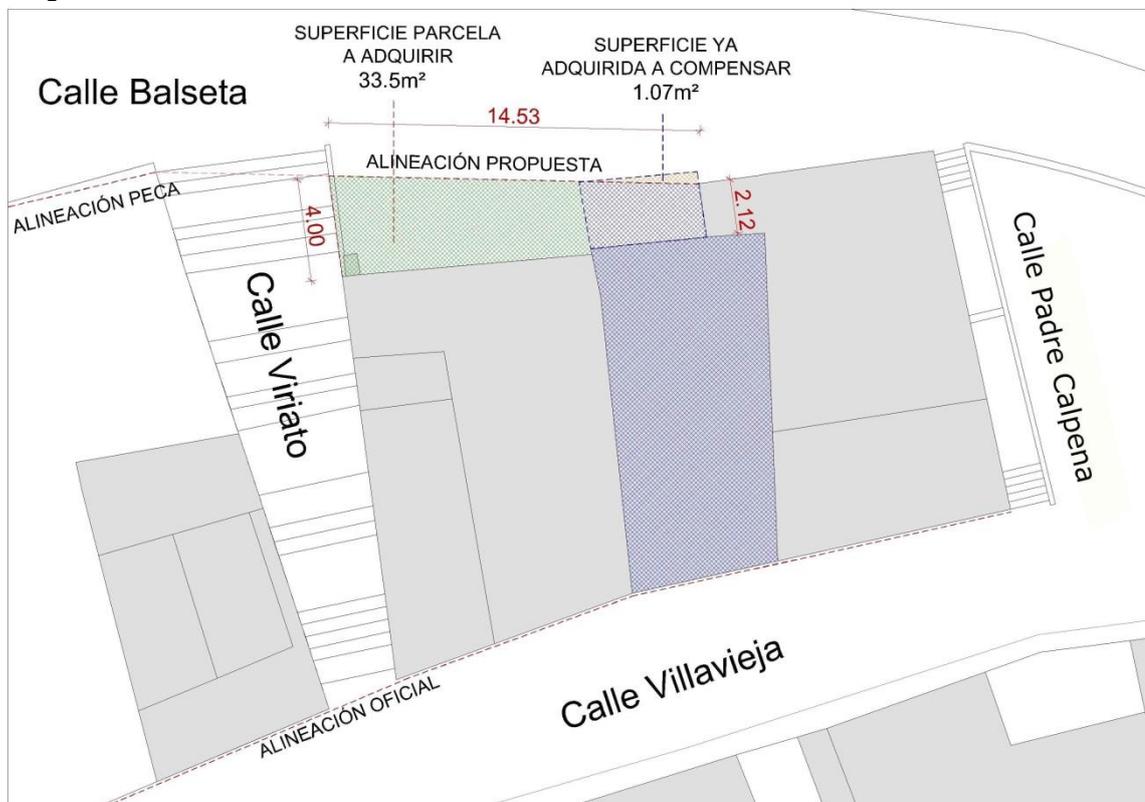
Imagen 7

La alternativa 3 propone un cambio de la alineación descrita en el PECA para la manzana nº 32. Este cambio se produce trazando una línea desde la esquina del edificio, ya construido, de Calle Villavieja nº 31, buscando la esquina de la manzana nº33, adyacente, y forzando la longitud de la fachada resultante, recayente a la Calle Viriato, a 4 metros.

Con el cambio de alineación se logra resolver la situación actual de degrado, existente en el espacio residual no construido de la manzana, que actualmente se usa como aparcamiento espontáneo. También se ocultan las medianeras de los edificios existentes en la manzana, quedando la manzana completa.

Tras el estudio de las diferentes alternativas, se adopta como solución la **ALTERNATIVA 3**, dado que contemplando todos los condicionantes existentes (morfológicos, estéticos, paisajísticos...) permite resolver la situación de degrado actual en la que se encuentra la manzana nº 32.

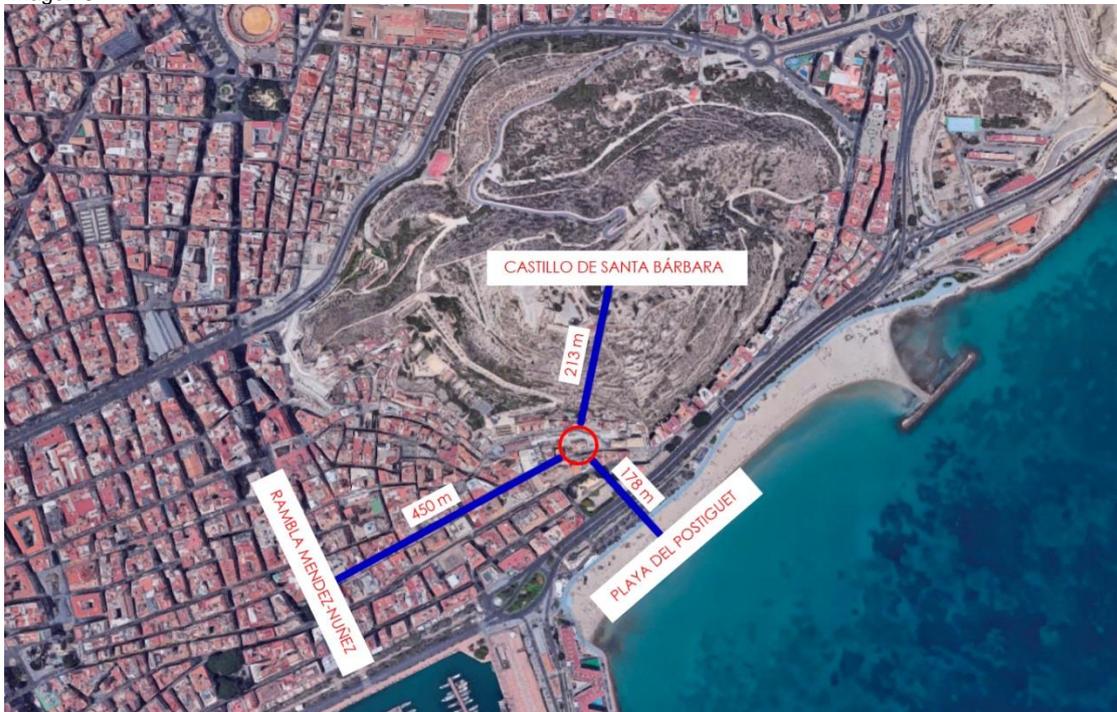
Imagen 8

Estando en un ámbito urbano, el entorno de actuación se define en una escala más pequeñas de lo habitual, teniendo en cuenta las referencias geográficas y antrópicas más cercanas. (ver imagen 8)

Una referencia viaria dominante en el centro de Alicante es la Rambla Mendez-Núñez, desde la cual la parcela está a unos 450 metros de distancia.

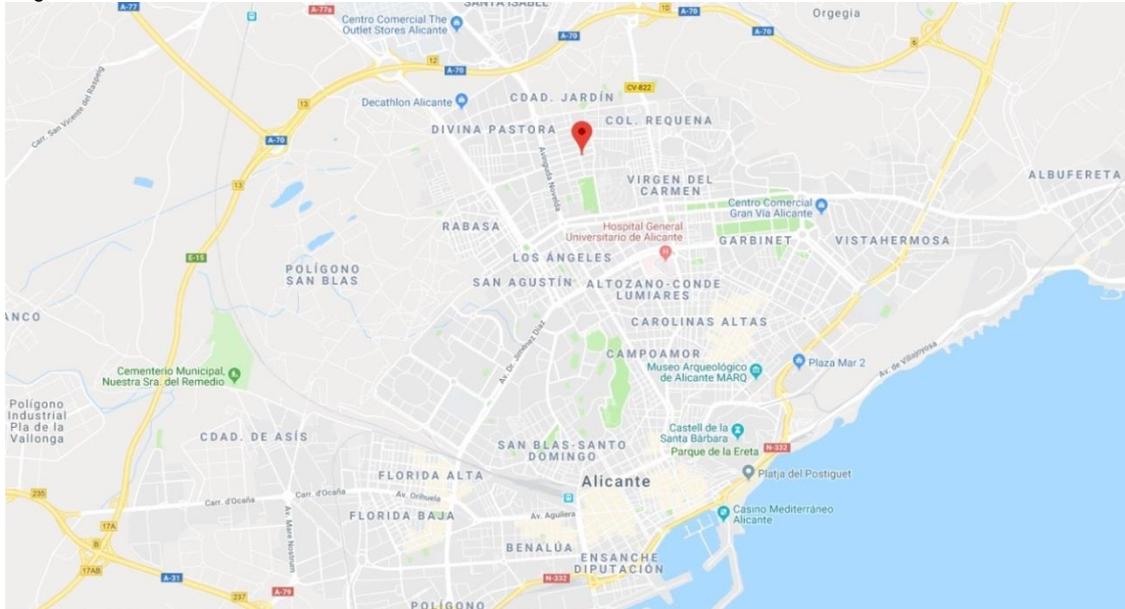
Imagen 10

PERIODO: 1981 – 2010
ALTITUD: 81 metros
LATITUD: 38° 22' 21" N
LONGITUD: 0° 29' 39" O
POSICIÓN: ver imagen 10

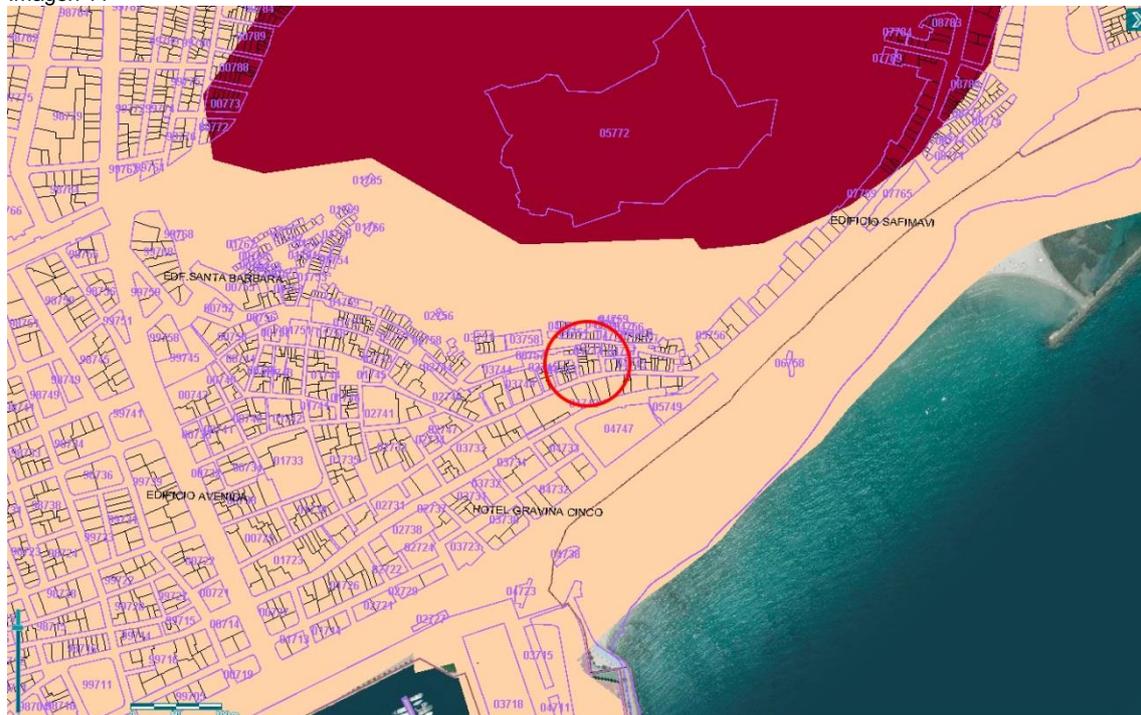
Imagen 11

En la imagen 11 se muestran las fisiografías en la zona de actuación de acuerdo con la Cartografía Temática de la CV:

Fisiografía

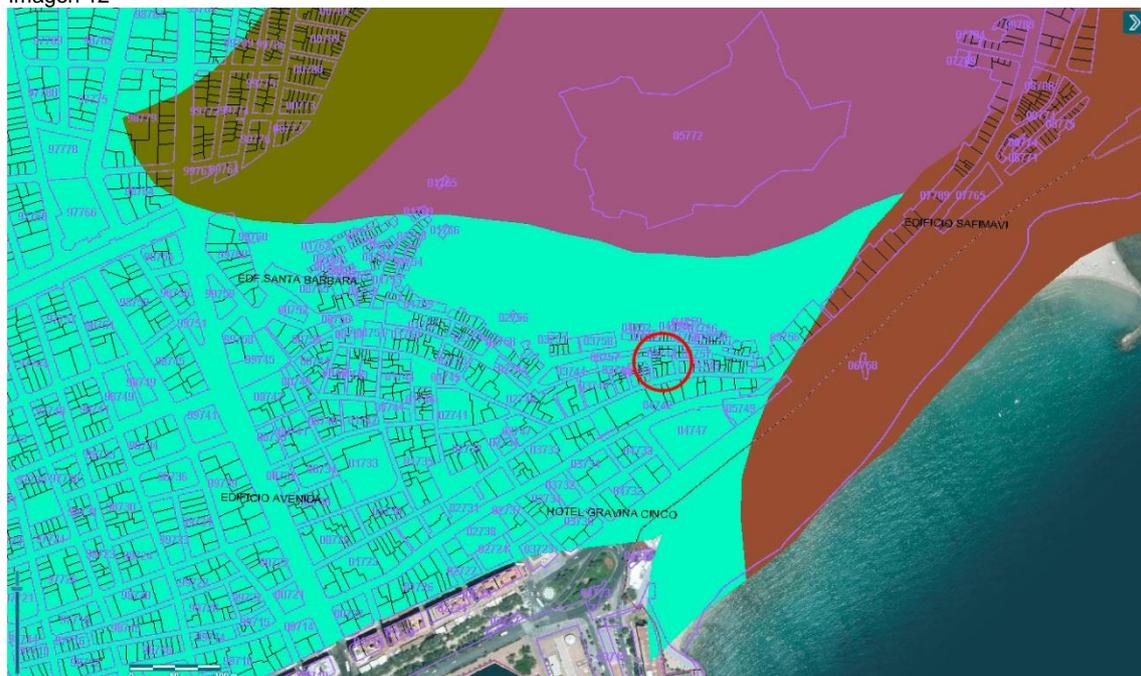
Imagen 12

La zona de actuación, como muestra la litología de acuerdo con la Cartografía Temática de la CV, se sitúa en un área con suelo formado por cantos, gravas, arenas y limos. Alrededor de la zona de actuación podemos encontrar en marrón suelos de arenas, en morado suelos de calcarenitas y en verde suelos de calcarenitas y margas.

Litología

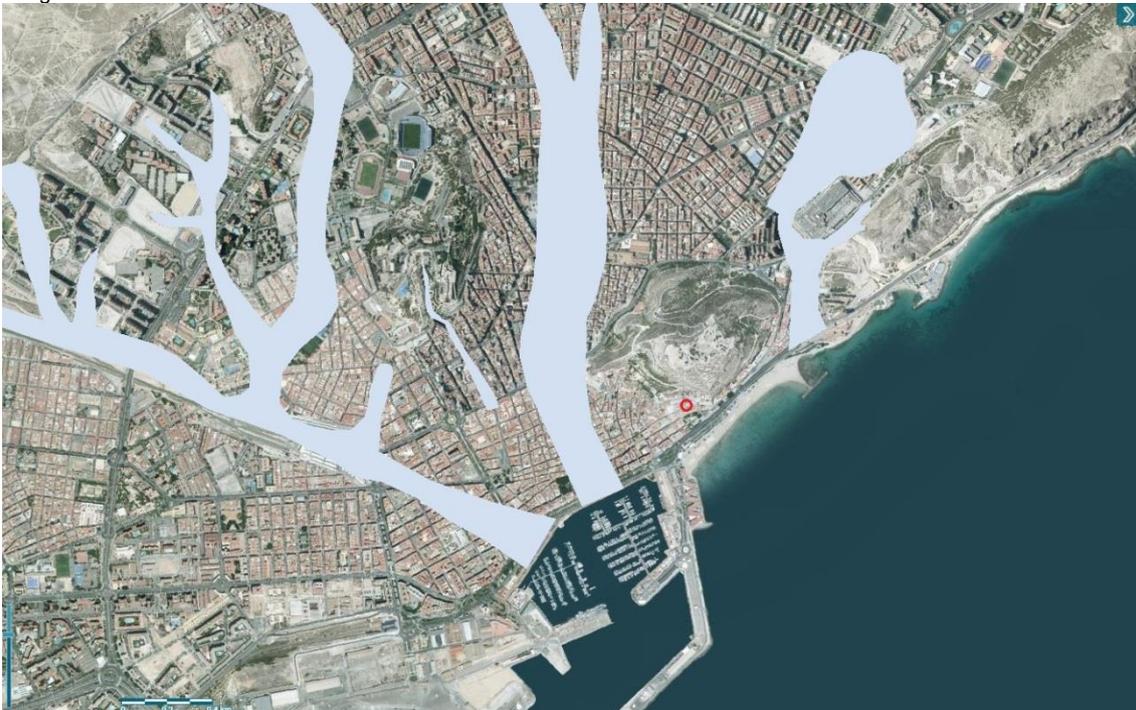
Imagen 17

En la zona de actuación no se describe ningún riesgo de inundación (ver imagen 17). Además, en la Cartografía Temática de la CV según el Plan de Acción Territorial de la Infraestructura Verde y Paisaje, la zona tampoco se incluye en la clasificación de los riesgos de inundación.

En relación al Riesgo de Inundación: el ámbito de actuación no se encuentra afectado por la Zona de Inundación de acuerdo con la Cartografía PATRICOVA. El Plan de Acción Territorial de Carácter Sectorial sobre Prevención del Riesgo de Inundación en la Comunidad Valenciana, PATRICOVA, determina las zonas sometidas a riesgo de inundación en la Comunidad Valenciana, establece las condiciones de implantación de usos, actividades y construcciones en la mismas y desarrolla un programa de actuaciones destinadas a la minimización de los impactos sobre la población y el territorio (ver imagen 17)

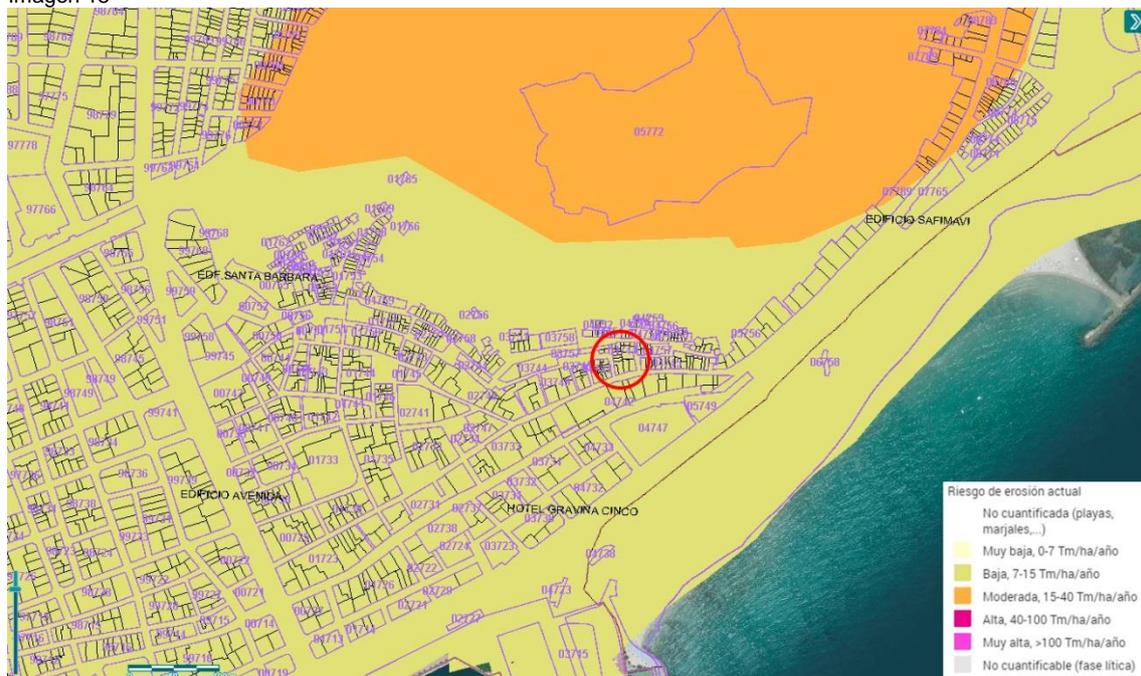
Imagen 18

Para el análisis del riesgo de erosión actual se han de tener en cuenta factores de torrencialidad, suelo, litología, morfología erosiva y vegetación. Con estos factores se definen cinco grados de Riesgo de Erosión. La zona de actuación se encuentra en un nivel de riesgo de erosión actual bajo, con cercanía próxima a una zona de riesgo moderado que corresponde a la montaña del Benacantil (ver imagen 18).

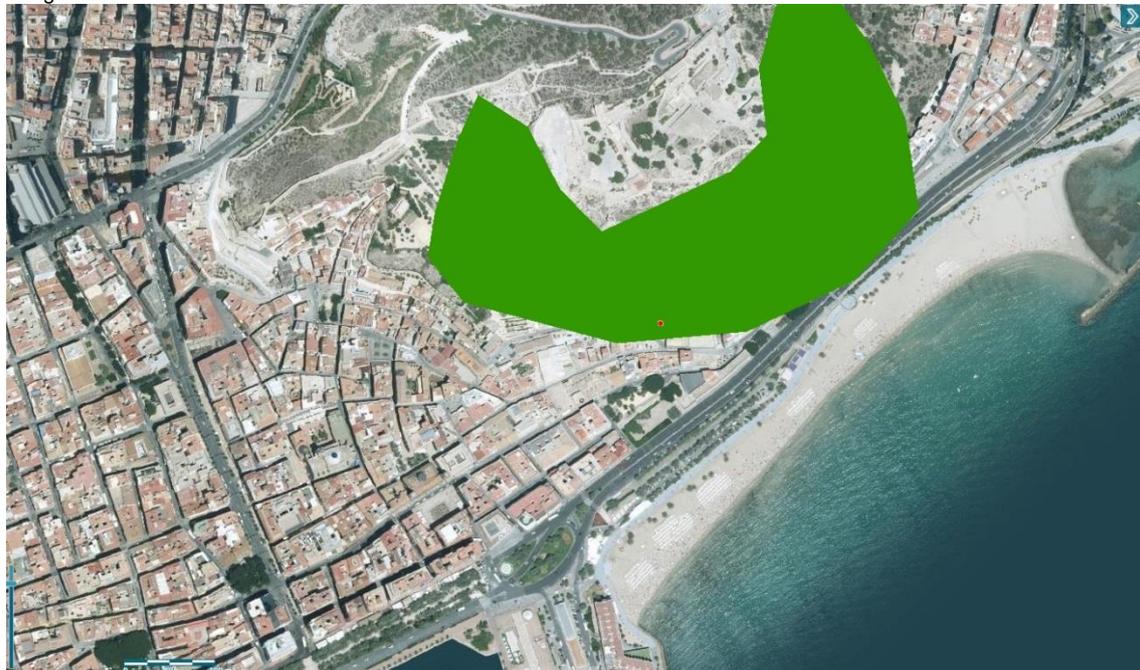
Imagen 20

La imagen 20 muestra el riesgo de deslizamientos y desprendimientos, sea superficial que puntual en la zona de actuación. El pequeño punto rojo corresponde al acantilado del castillo de Santa Bárbara.

Riesgo de deslizamientos y desprendimientos puntuales

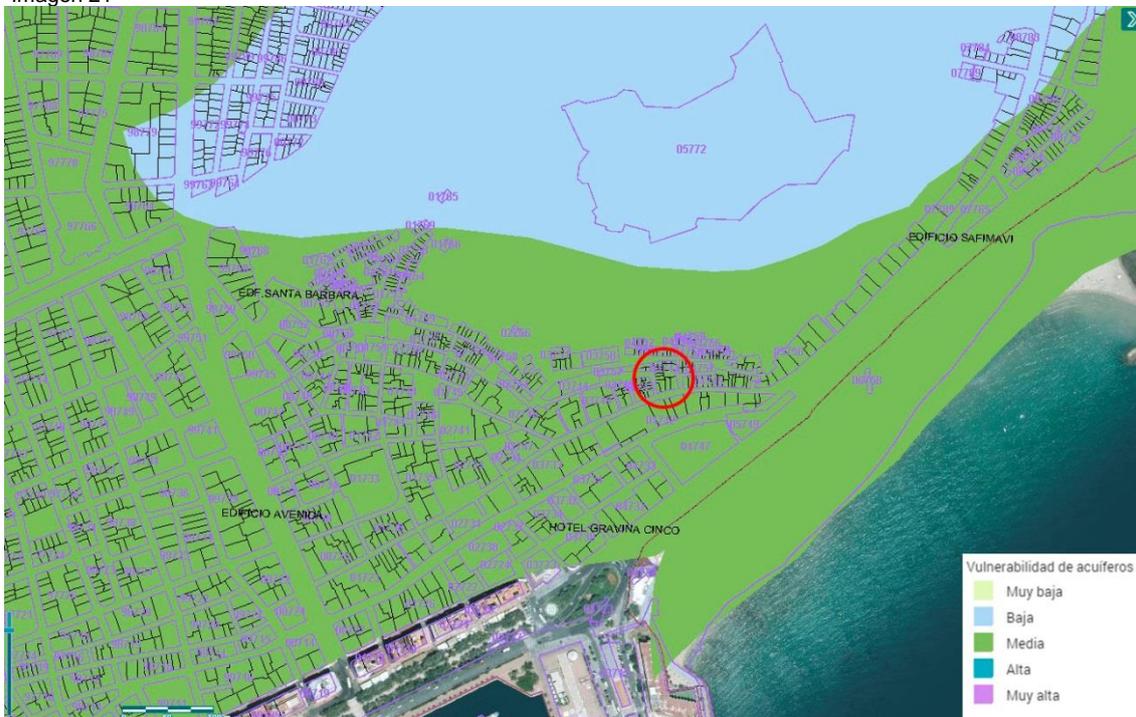
Imagen 21

El mapa temático de la Comunidad Valenciana (imagen 21) nos permite investigar la situación de la acuífera en el entorno de nuestra parcela. Los parámetros utilizados para calcular la vulnerabilidad a la contaminación son los siguientes: permeabilidad, espesor no saturado y calidad del agua. La parcela, siendo parte de una zona altamente urbanizada, posee una vulnerabilidad media a la contaminación. Podemos observar en el mapa que efectivamente la zona del Castillo de Santa Bárbara que tiene una escasa densidad urbana sino nula, posee una baja vulnerabilidad de contaminación de acuífero.

La Vulnerabilidad de los Acuíferos (imagen 21) es media con el uso actual del suelo, y con el cambio de uso previsto en la zona de actuación no se espera que aumente.

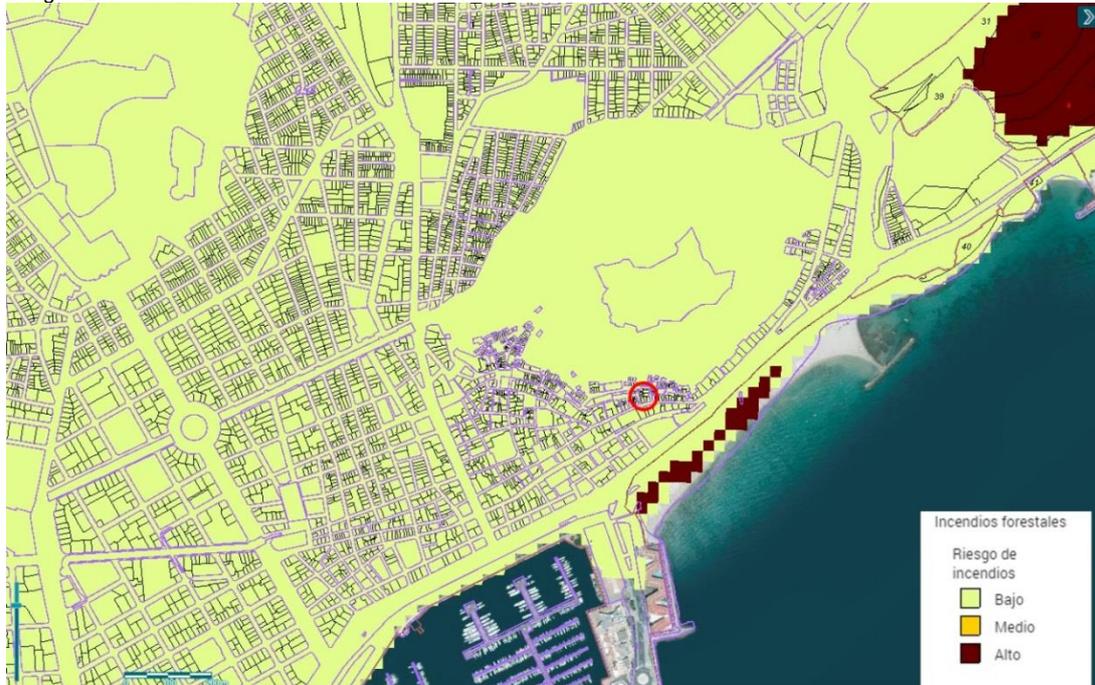
Imagen 24

El riesgo de incendio forestal en la zona de actuación y zonas adyacentes es el que se muestra en la imagen 24 según la Cartografía Temática de la Comunidad Valenciana. Por tanto, el riesgo de incendio en la zona de actuación es bajo.

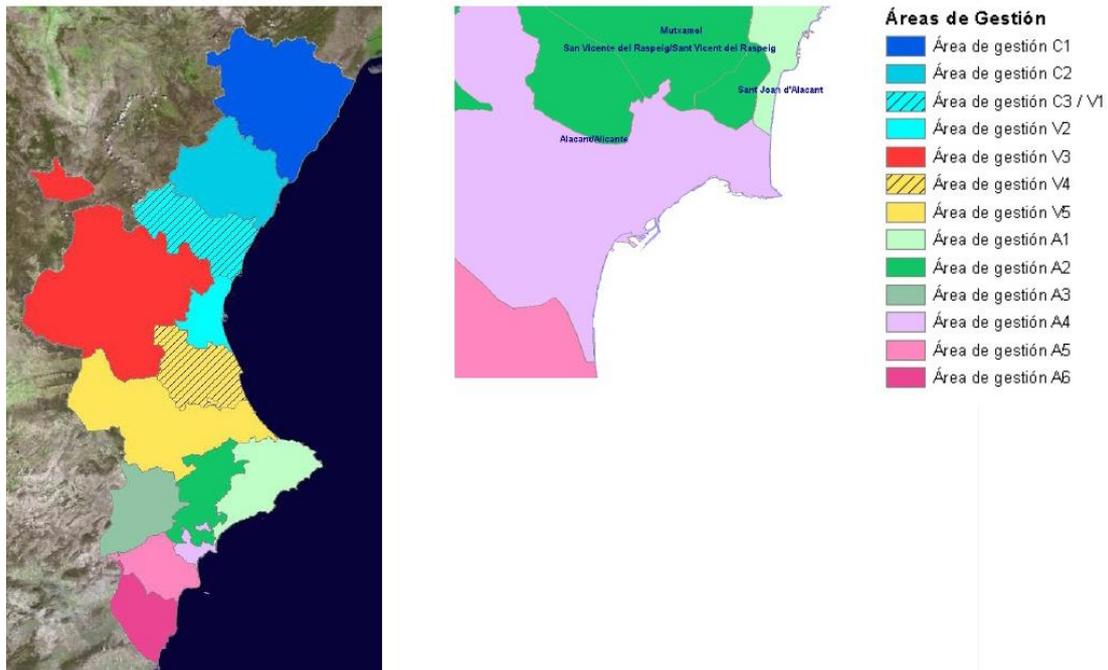
Imagen 27

Según Decreto 81/2013, de 21 de junio, del Consell, de aprobación definitiva del Plan Integral de Residuos de la Comunitat Valenciana (PIRCV), la zona se encuentra incluida en el Área de Gestión A4 (imagen 27).

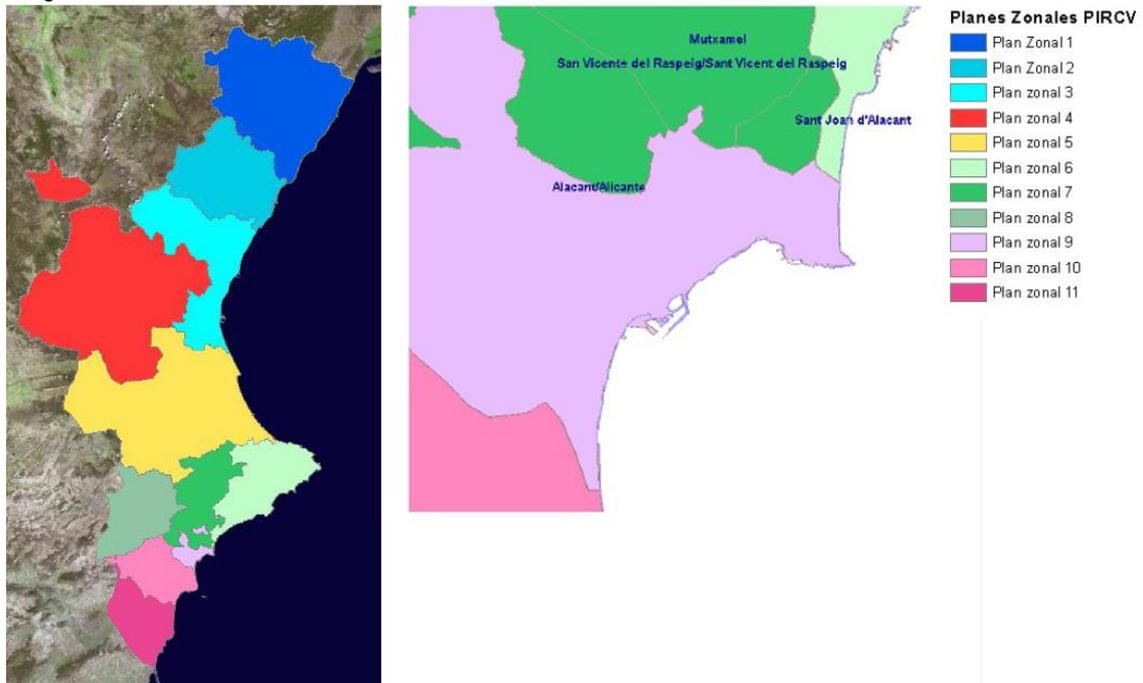
Imagen 28

Según Decreto 81/2013, de 21 de junio, del Consell, de aprobación definitiva del Plan Integral de Residuos de la Comunitat Valenciana (PIRCV), la zona se encuentra incluida en el Plan Zonal 9 (imagen 28).

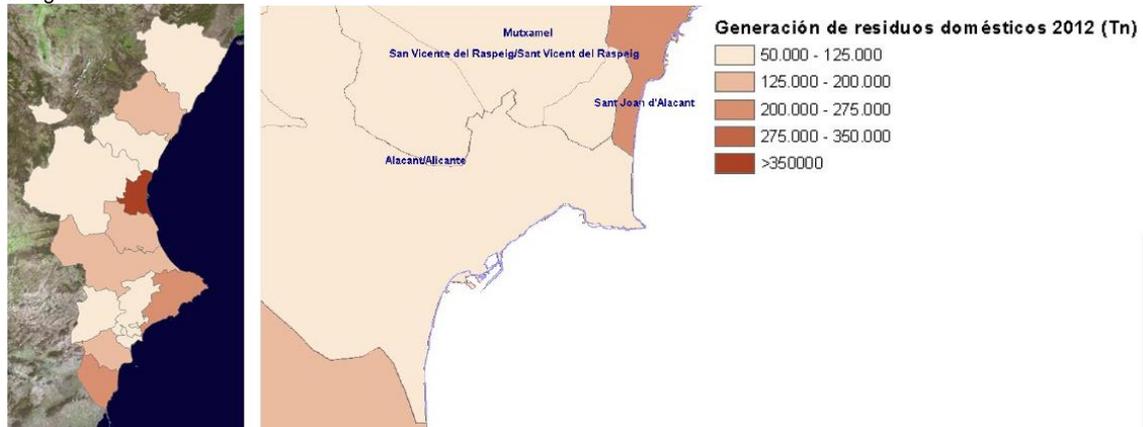
Imagen 29

La zona se encuentra pertenece al Plan Zonal A4 de Generación de residuos domésticos, con una generación en 2012 de aproximadamente 85.500 Tn (imagen 29).

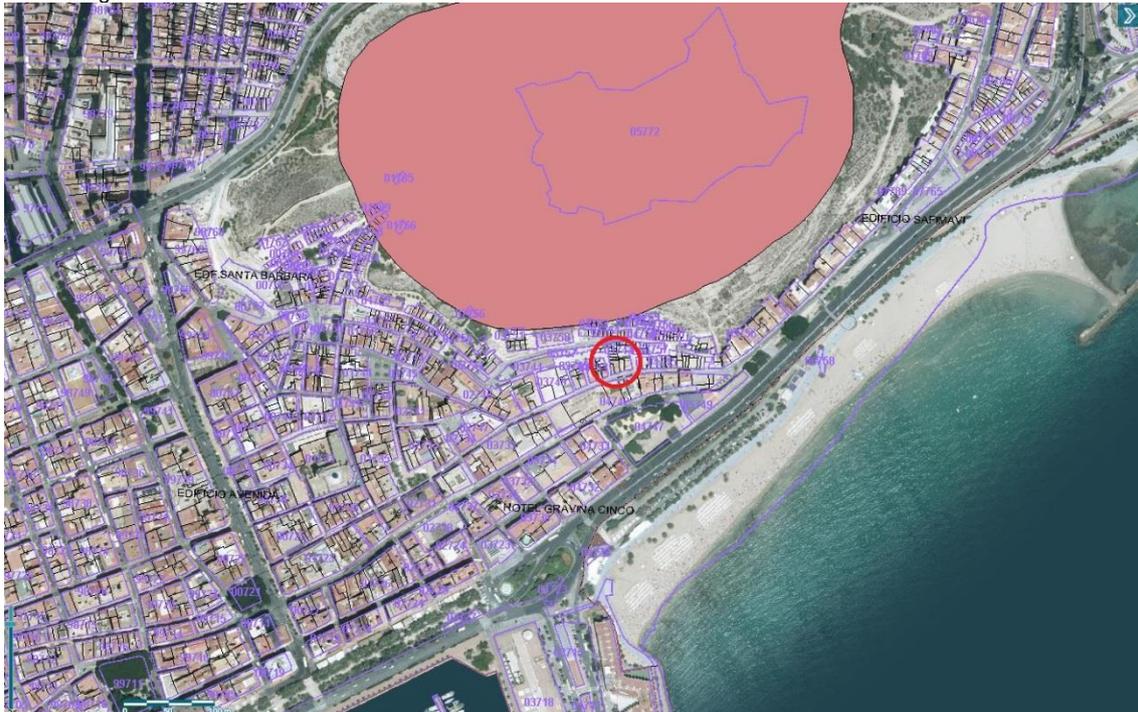
Imagen 30

Como se ha expresado previamente, el área de actuación no se encuentra incluida en ningún área de protección, aunque el área se encuentra muy próxima al Hábitat de la Comunidad Valenciana correspondiente a la montaña del Benacantil y pertenece al Ministerio del Medio Ambiente y Medio Rural y Marino. El Atlas y el Manual de los Hábitat Españoles es uno de los productos del Inventario Nacional de Biodiversidad o Inventario Nacional de Hábitat y Taxones (imagen 30)

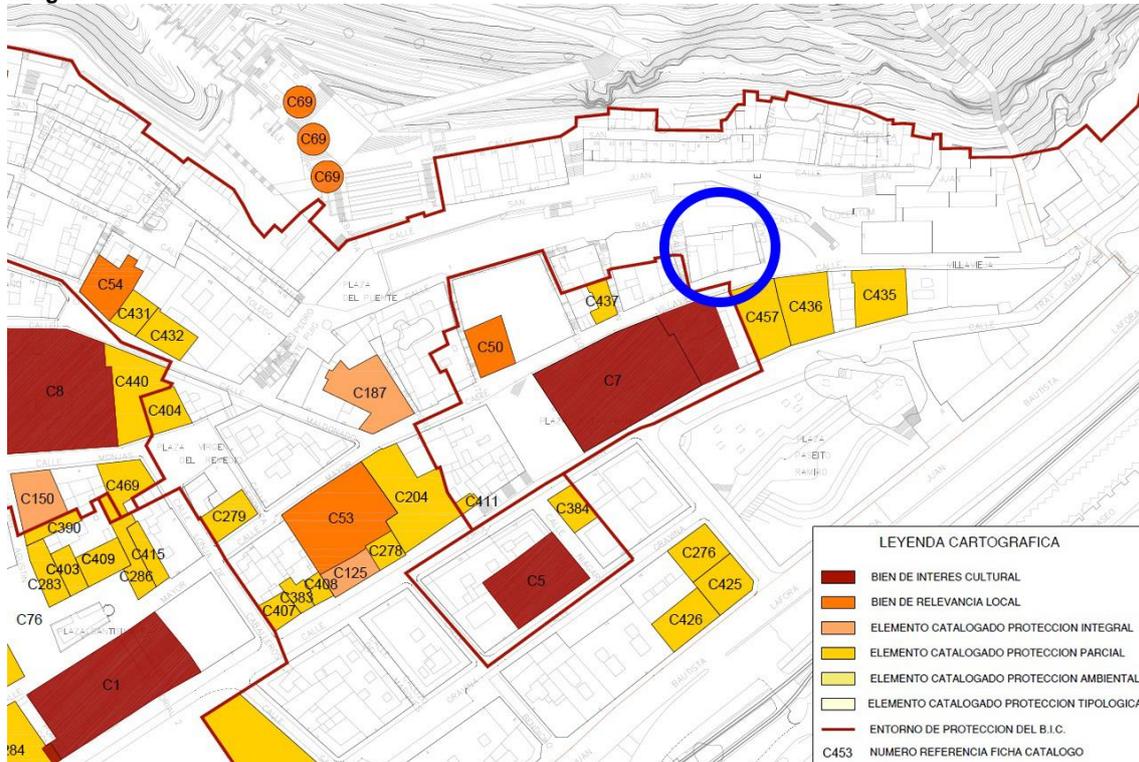
Imagen 31

En la imagen 31 se distinguen todos los edificios, monumentos y áreas de protección catalogadas según el Catalogo Oficial de Protecciones de Alicante.

En el mapa es fácil averiguar la riqueza de edificios de interés histórico y cultural que se encuentran alrededor de la manzana de pertenencia; esta misma se encuentra justo al lado de un entorno de protección del B.I.C. correspondiente a la Iglesia de Santa María, aunque no está incluido dentro del mismo.

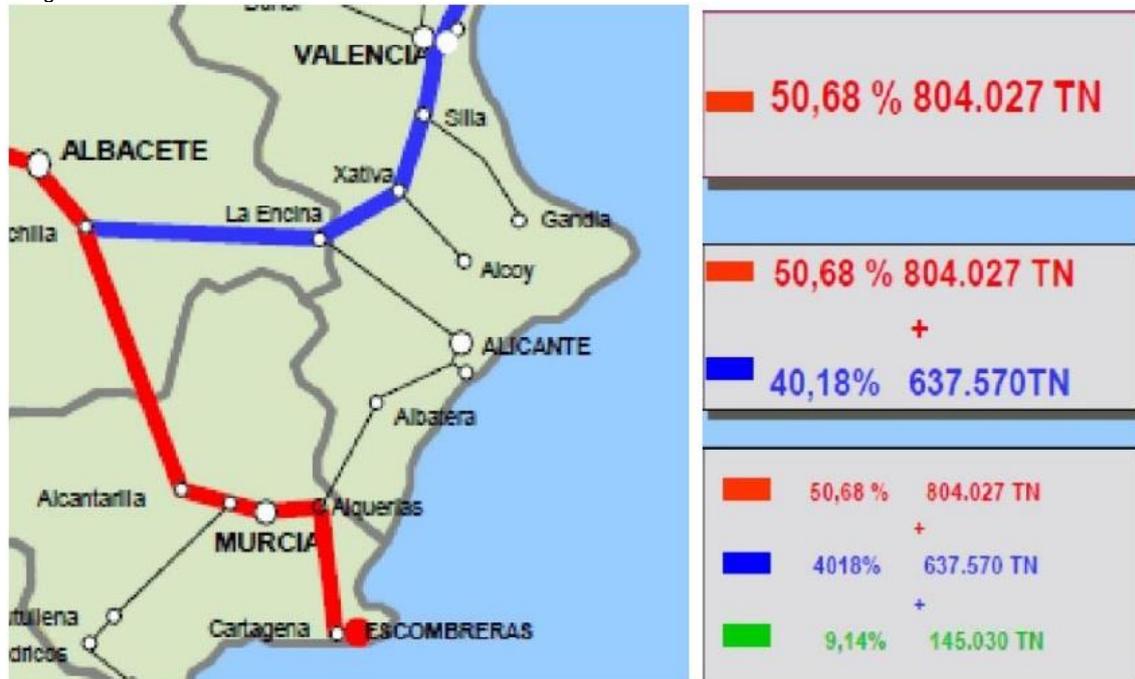
Imagen 35

Esta publicación se ha hecho con la colaboración prestada por la Dirección General de Servicios de Mercancías y Logística, Gerencia de Normativa y Seguridad de RENFE y recoge información de los años 2012 y 2013 de los flujos de mercancías peligrosas por ferrocarril, habiéndose concedido especial importancia a la descripción de itinerarios, cantidades y mercancías transportadas, así como a su representación gráfica. Como vemos en el extracto del mismo en la imagen siguiente, Alicante se encuentra lejos de los flujos más importantes, no afectando pues al ámbito de actuación (ver imagen 35)
