ESTUDIO DE INTEGRACIÓN PAISAJÍSTICA

ESTUDIO DE DETALLE DE UNA PARCELA DELIMITADA
POR LAS CALLES CRUZ DE PIEDRA, HERMANOS
ÁLVAREZ QUINTERO, AVENIDA DE DENIA Y CALLE
JAIME GALIANA.

ESTUDIO DE DETALLE DE UNA PARCELA SITUADA EN
LA MANZANA DELIMITADA POR LAS CALLES CRUZ DE
PIEDRA, HERMANOS ÁLVAREZ QUINTERO, AVENIDA
DE DENIA Y JAIME GALIANA DE ALICANTE

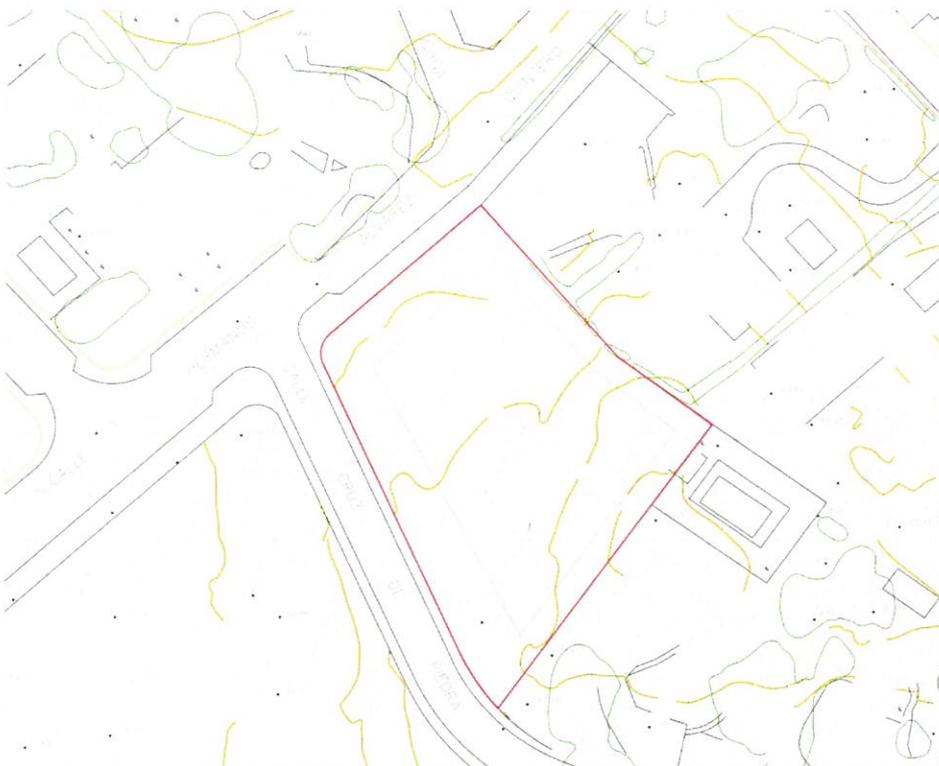
La parcela presenta una fuerte pendiente en el sentido SE – NO con un desnivel de unos 7 m., estando la cota superior en el linde con la residencia geriátrica y la inferior en la calle Hermanos Álvarez Quintero. Este desnivel se aprecia muy claramente en la calle Cruz de Piedra, con un arranque de la pendiente en la confluencia de estas dos calles (cota + 60.91) y el linde con la residencia geriátrica (cota + 66.62), 5.30 m. en una longitud de 103.00 m, lo que nos da una pendiente de la calle del 5%.

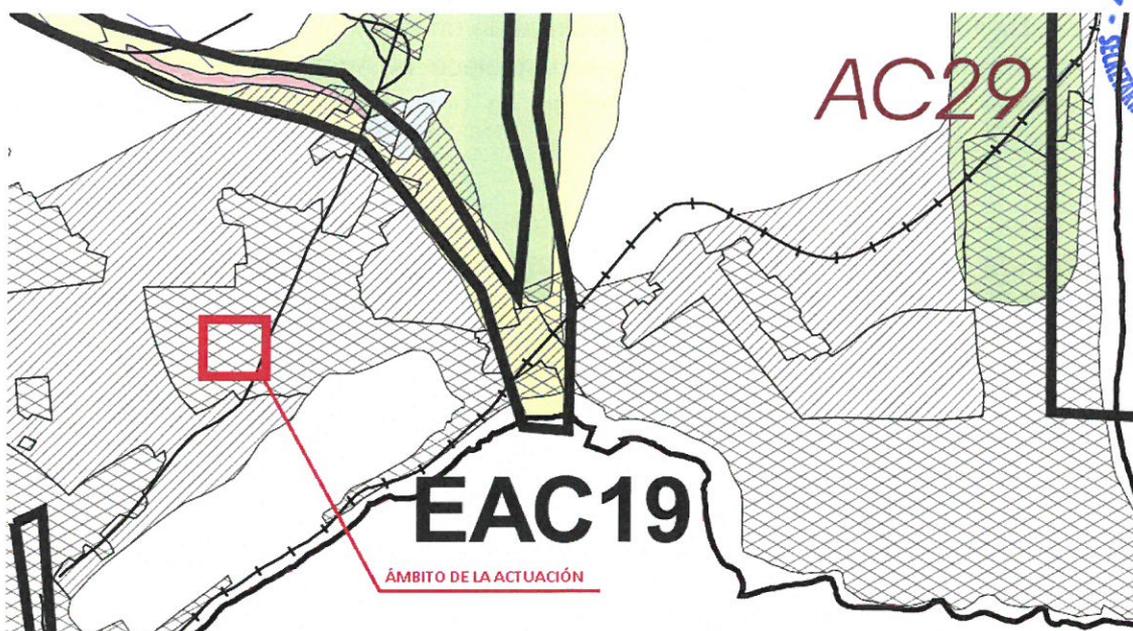
HOJA 872 DEL PATRICOVA

RIESGO 4. FRECUENCIA ENTRE 25 Y 100 AÑOS. CALADO 0,80 m.

RIESGO 6. FRECUENCIA ENTRE 100 Y 500 AÑOS. CALADO 0,80 m.

Acción Territorial de Carácter Sectorial sobre Prevención del riesgo de Inundación en la Comunidad valenciana (PATRICOVA), el ámbito de la actuación no es susceptible de verse afectado por este fenómeno.

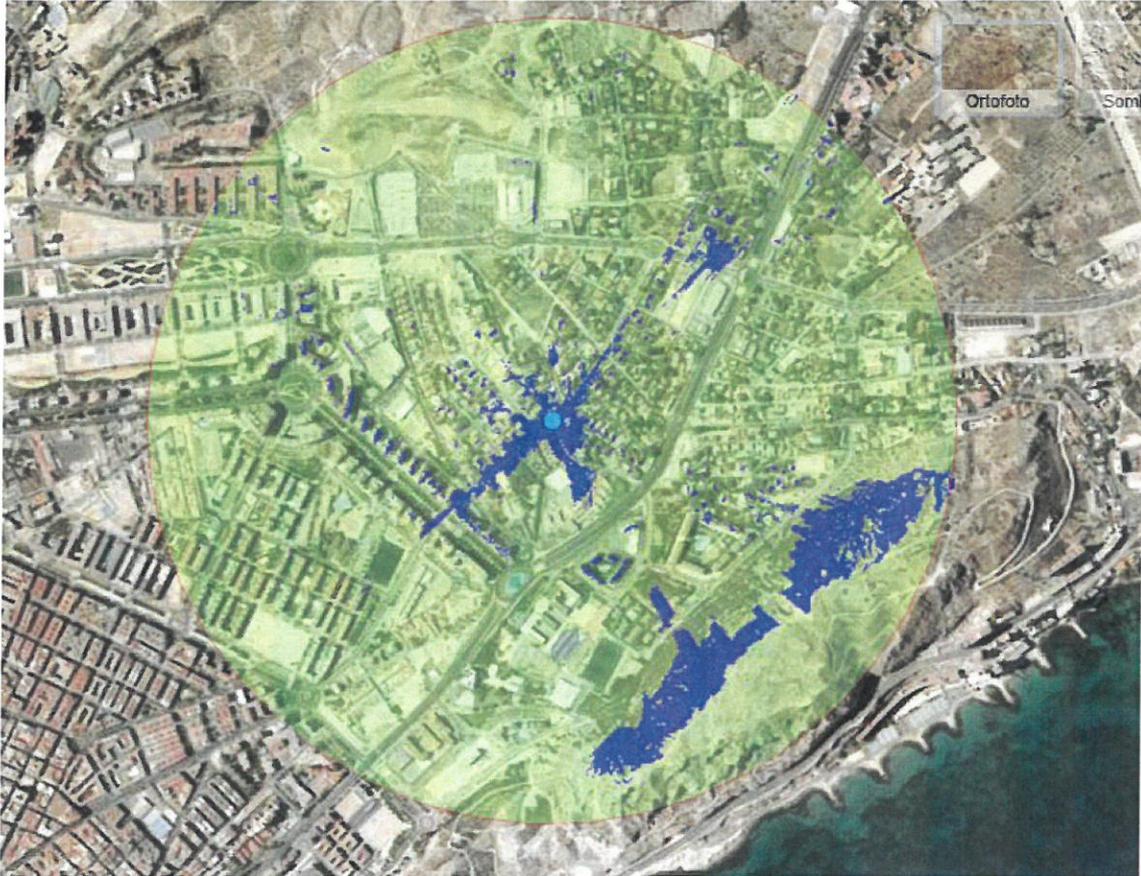
El punto de observación (en color azul claro) se ha situado en el centro de la parcela, a 8 m. de altura sobre la calle Hermanos Álvarez Quintero.

Como era de esperar, al tratarse de un entorno urbano, las cuencas visuales se ciñen casi exclusivamente a las calles perimetrales de la parcela objeto del estudio, con la excepción de la visual desde la *Serra Grossa*, dada su proximidad y elevación.

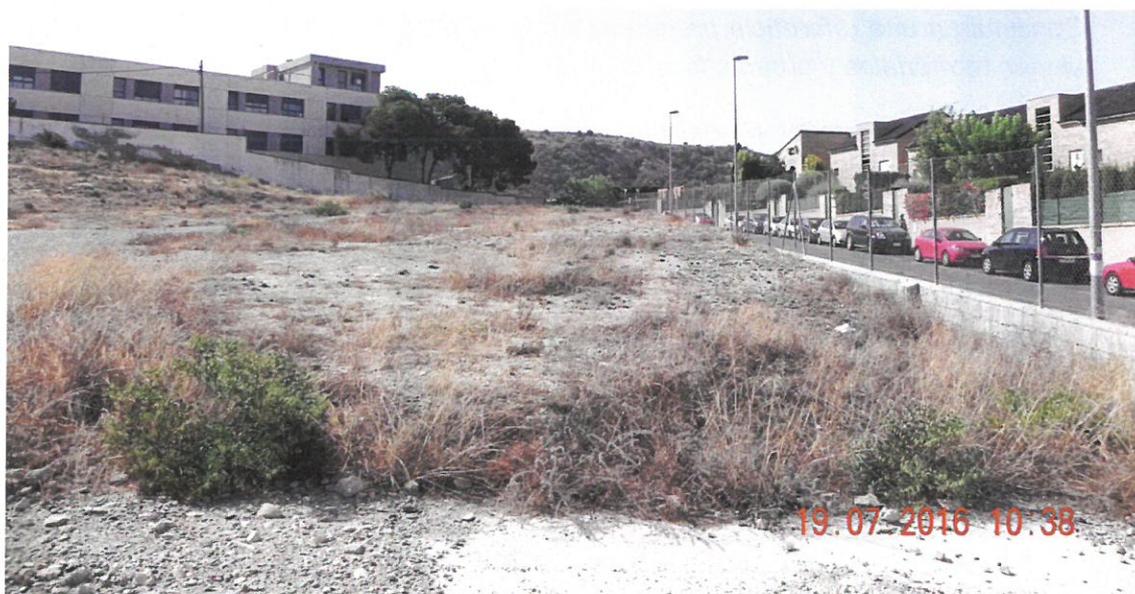
- Un fragmento de la parte superior de la Serra Grossa, entre la residencia de la tercera edad y el colegio de las Teresianas.

Como recurso de interés visual: destacar el mantenimiento de la visual del fragmento de la Serra Grossa

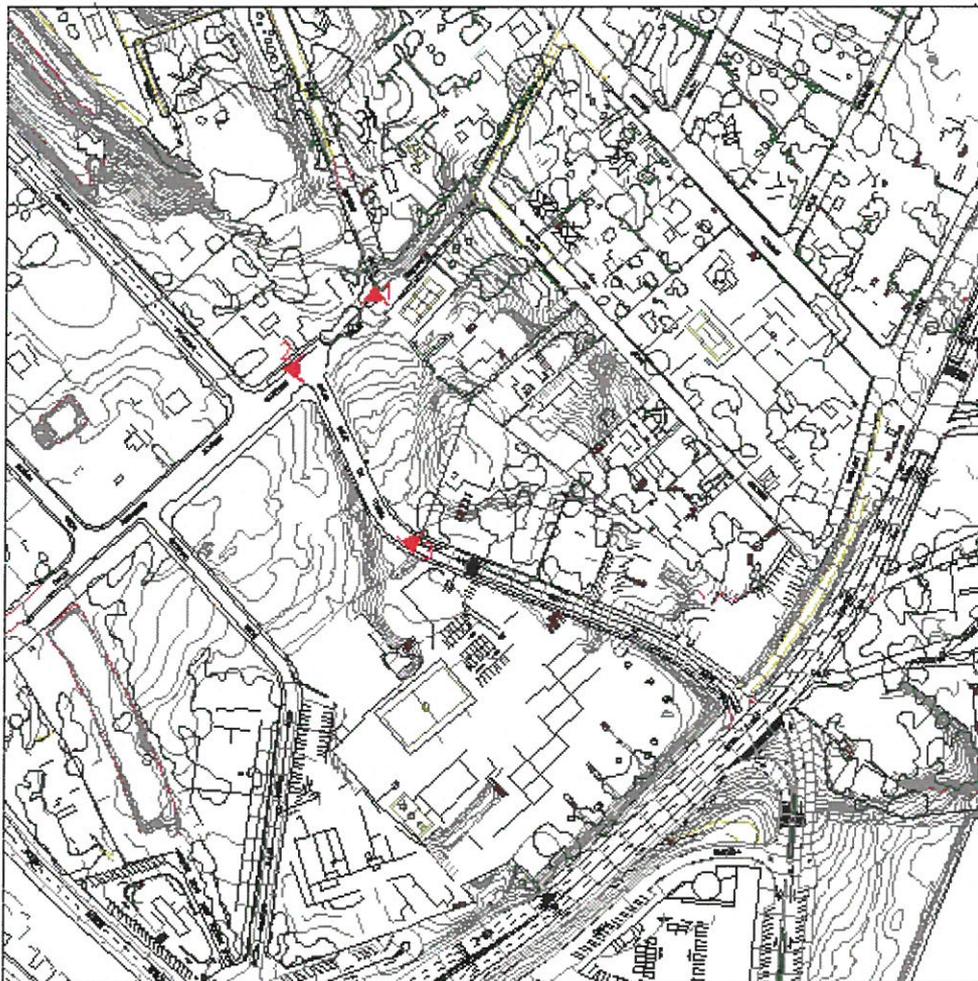
Observador 1: ubicado en la calle Hermanos Álvarez Quintero, la esquina NO de la parcela objeto del estudio.

Observador 2: Localizado en la misma calle anterior, en la esquina SO de la misma.

Observador 3: en la calle Cruz de Piedra, en la esquina SE, en el linde con la residencia geriátrica.
