CATÁLOGO DE PROTECCIONES DE ALICANTE (ALICANTE)

| | PATRIMONIO CULTURAL | C1.BIC.PGI |
| PALACIO CONSISTORIAL-CASA AYUNTAMIENTO | | |

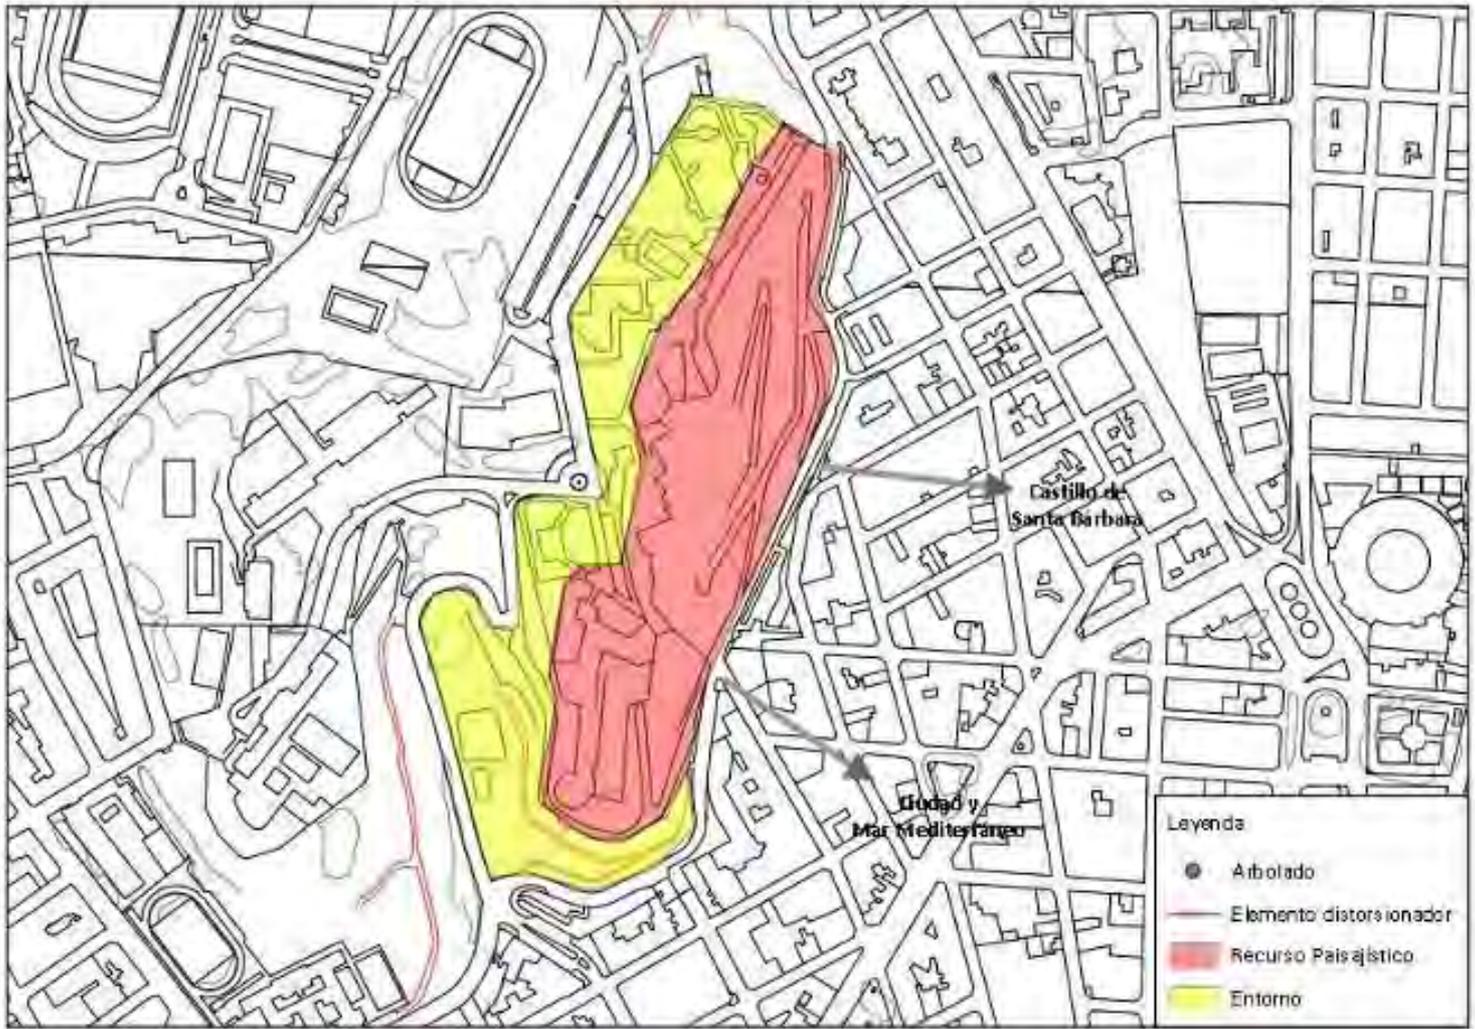
De conformidad con el plano adjunto, el entorno de protección comprende el ámbito delimitado por las Calle Ronda del Castillo, el Camino del Castillo de San Fernando y el parque El Tossal. Los límites establecidos son a eje de viario y las fachadas del perímetro forman parte del ámbito de protección.

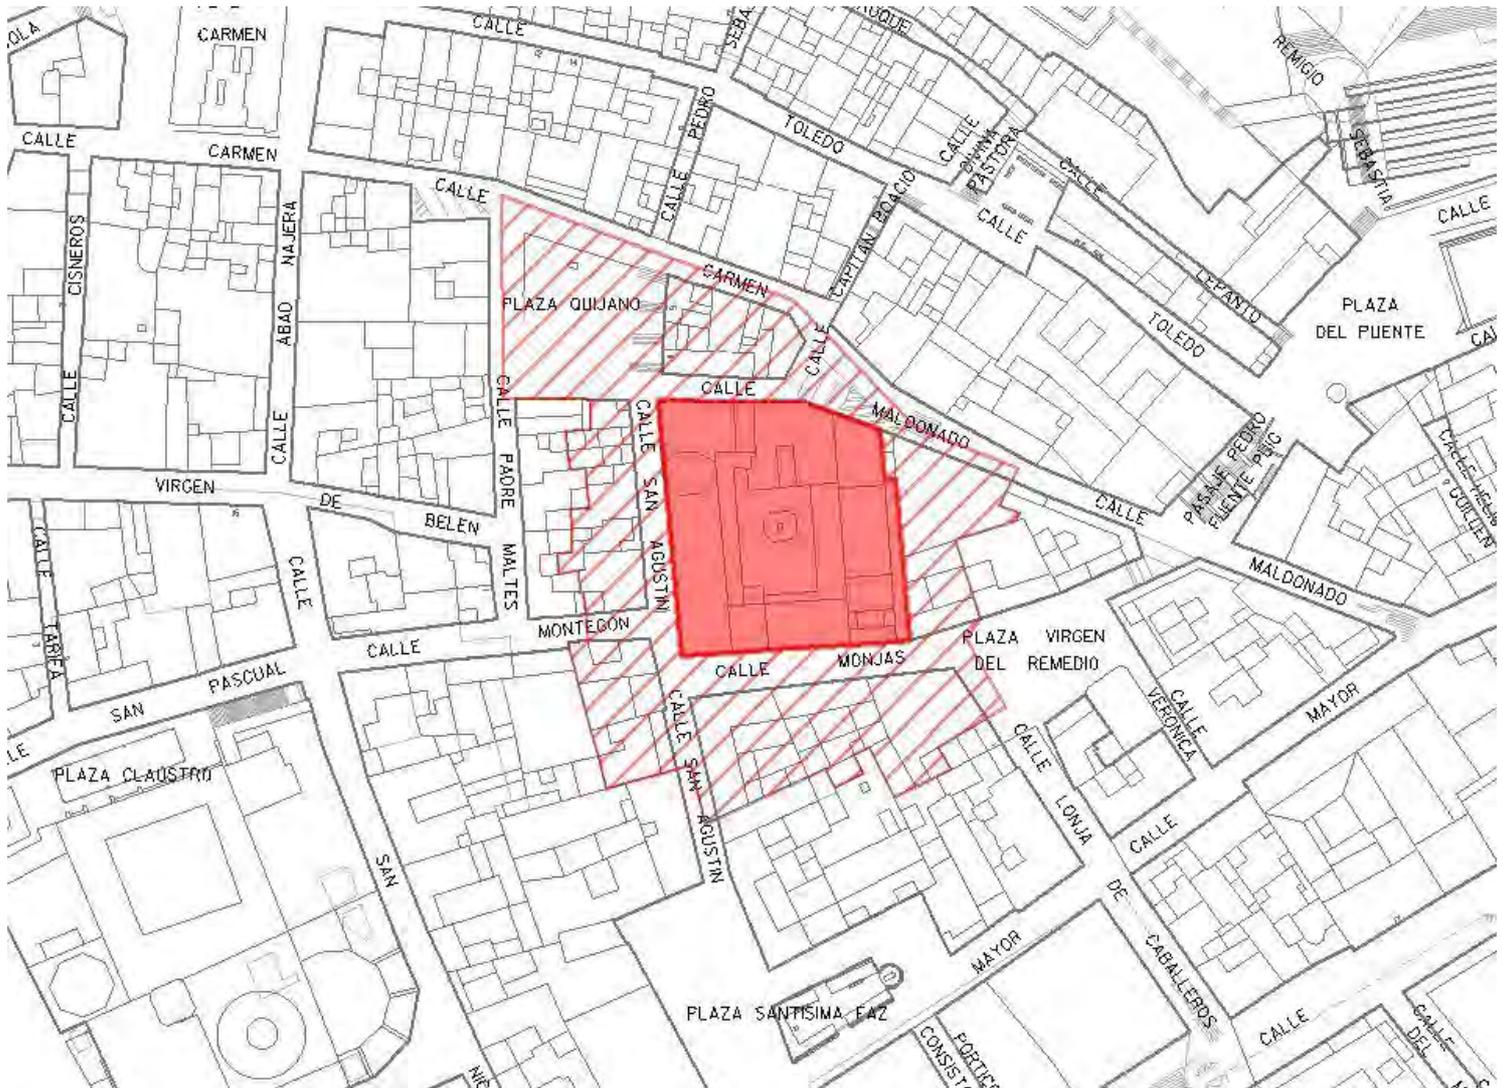
De conformidad con el plano adjunto, el entorno de protección se enmarca en el ámbito delimitado por las calles del contorno de la manzana en la que se emplaza el convento, formado por la Calle Monjas, Calle San Agustín, Plaza Quijano, Calle Carmen y Calle Maldonado. Los límites establecidos son a eje de viario y las fachadas del perímetro forman parte del ámbito de protección.

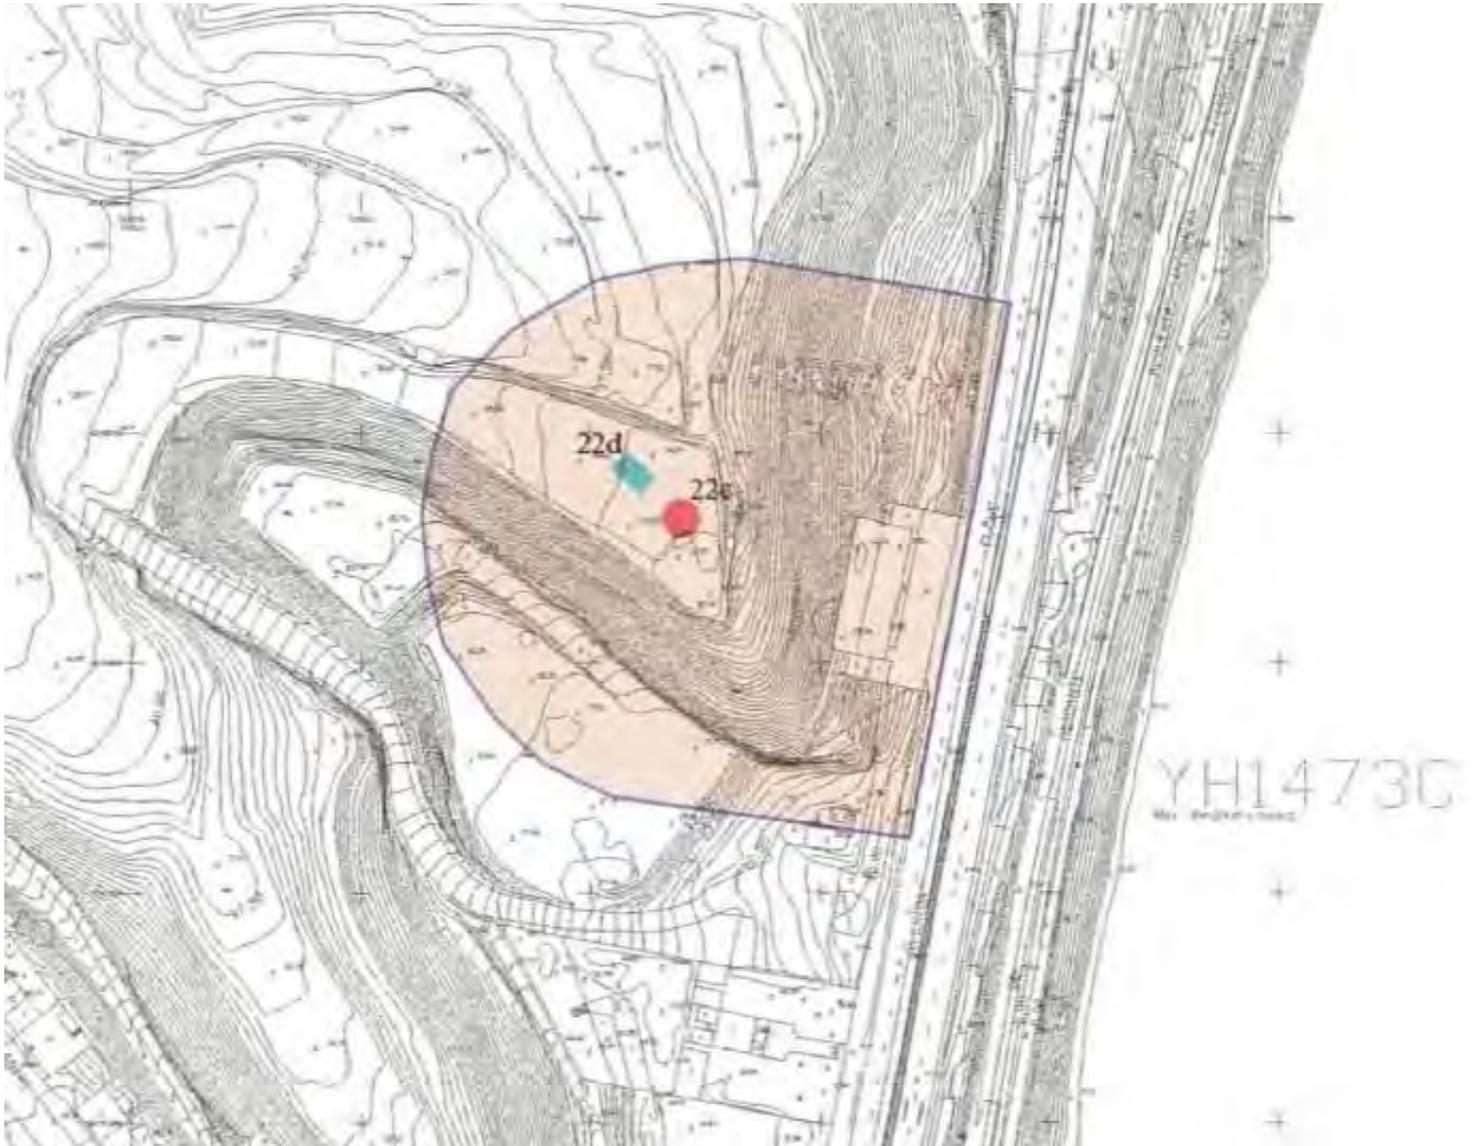
De conformidad con el plano adjunto, el entorno de protección está comprendido en un perímetro definido por el Plan Especial Director de Usos e Infraestructuras (Ciudad de la Luz), el cual linda, por el sur, con otra zona protegida por la existencia de restos paleontológicos. En el este es delimitado por la Avenida de Elche, la cual está excluida de este ámbito.

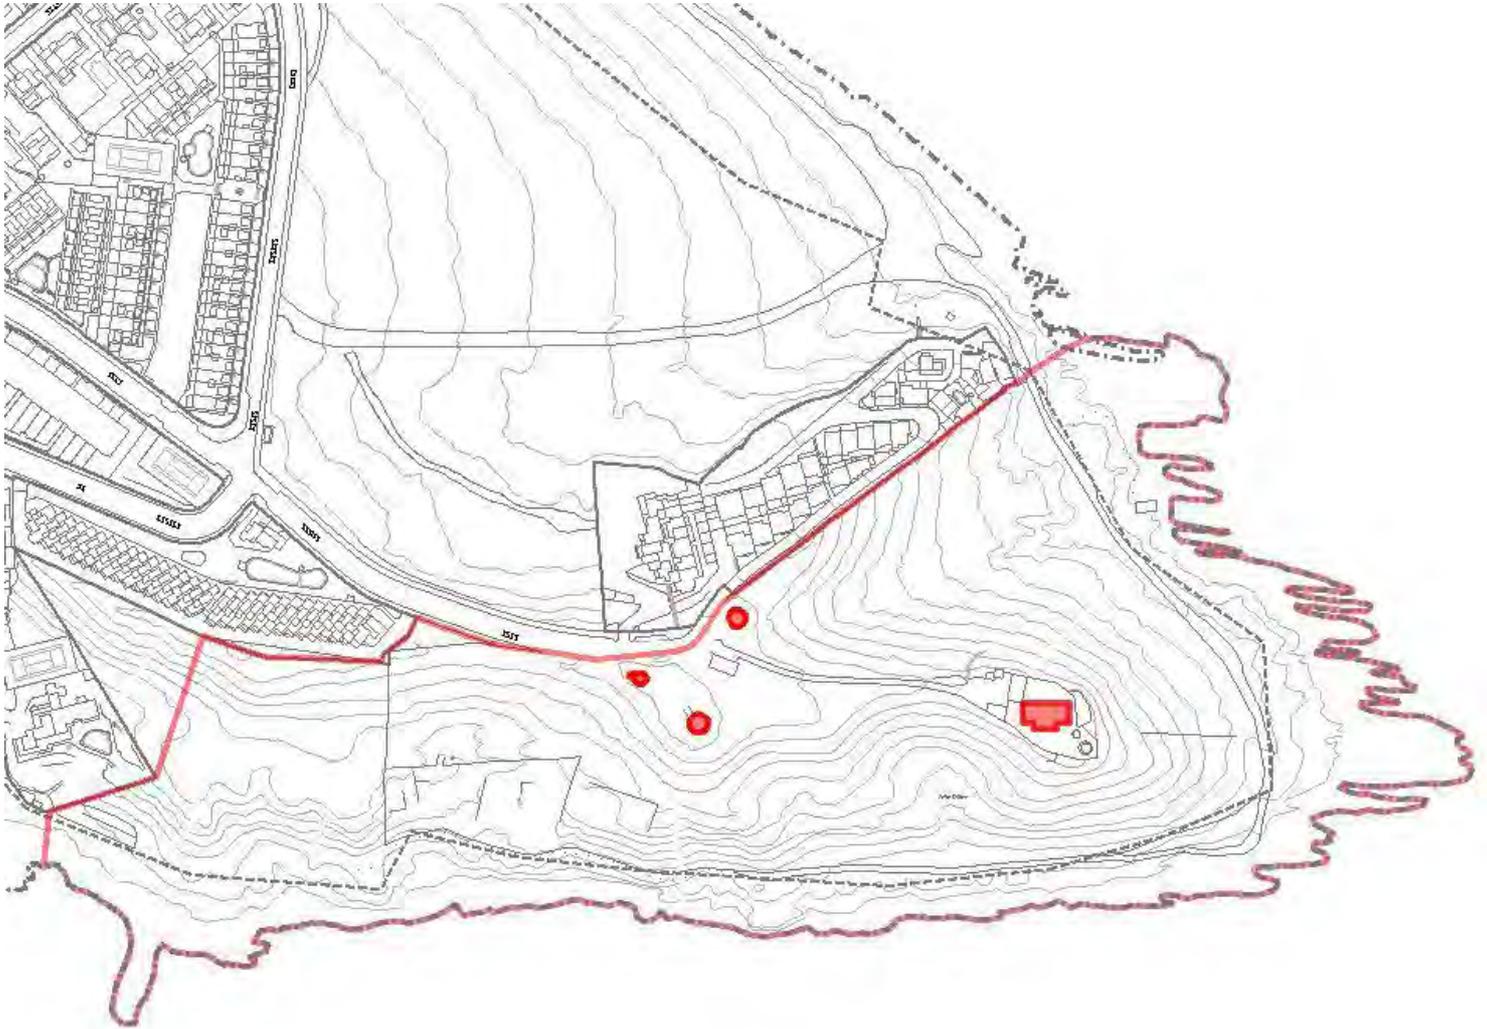
De conformidad con el plano adjunto, el entorno de protección está delimitado por los lindes noroeste, norte y oeste de la parcela catastral en la que se encuentra comprendido el conjunto, proyectados hasta la línea de la costa, que termina de completar este perímetro.

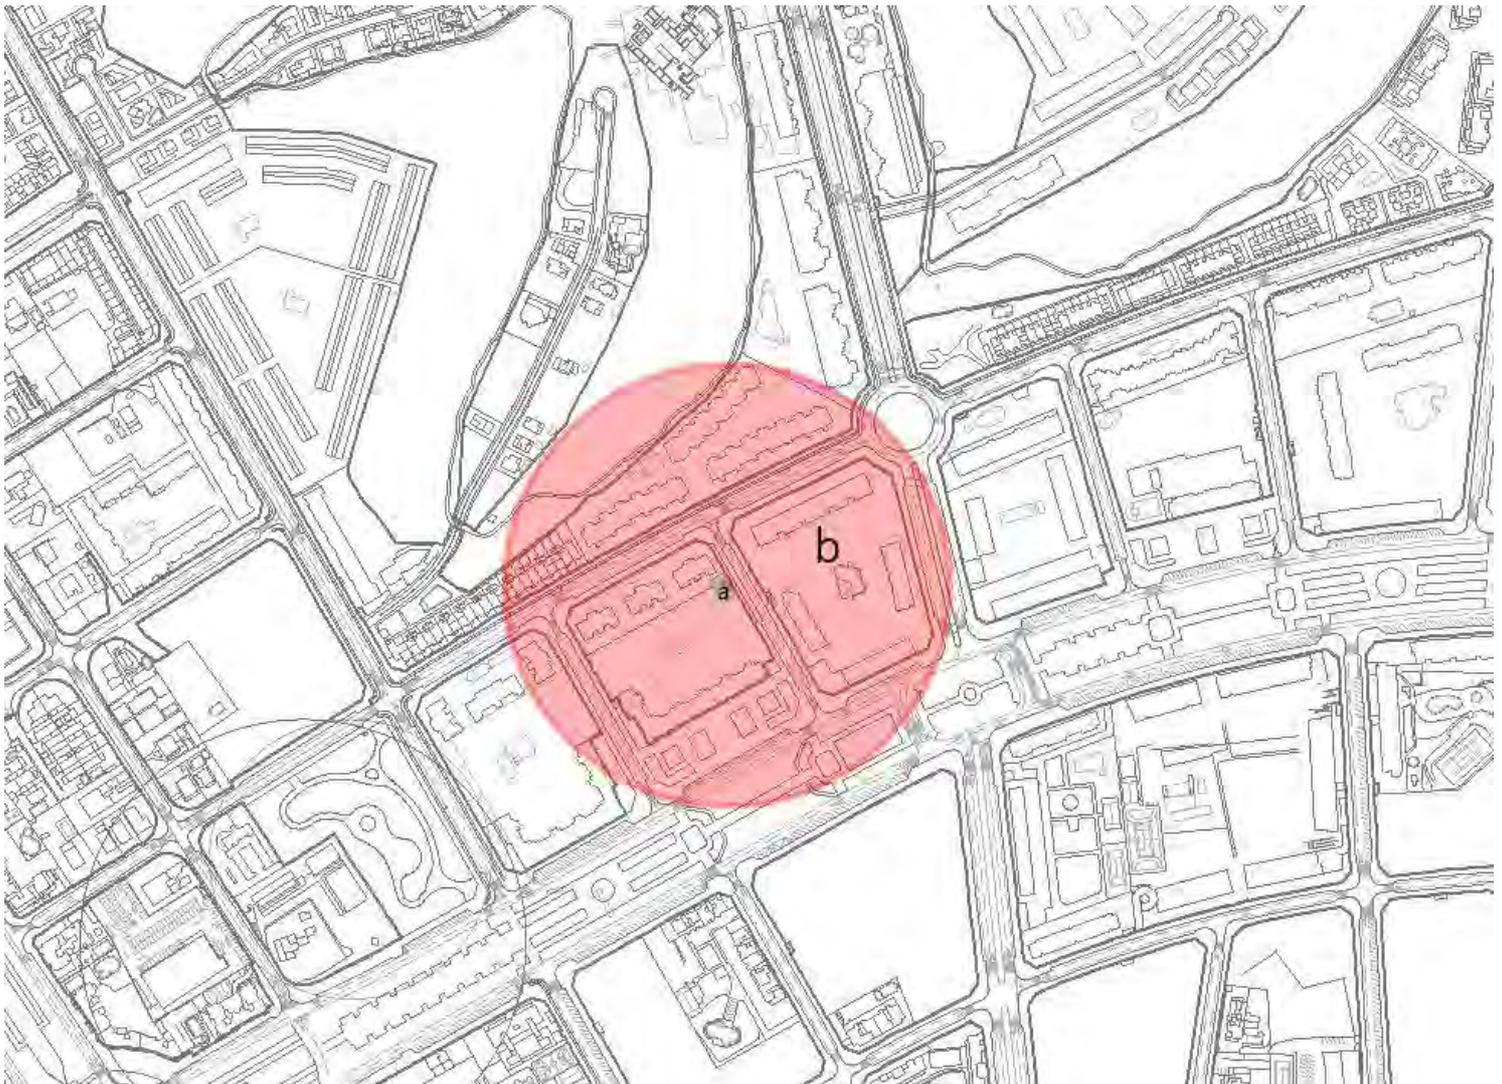
De acuerdo al presente plano, se establece el entorno de protección en un ámbito de un círculo de radio 150 m. desde el centro geométrico en planta de la torre, según las condiciones contempladas en la presente ficha.

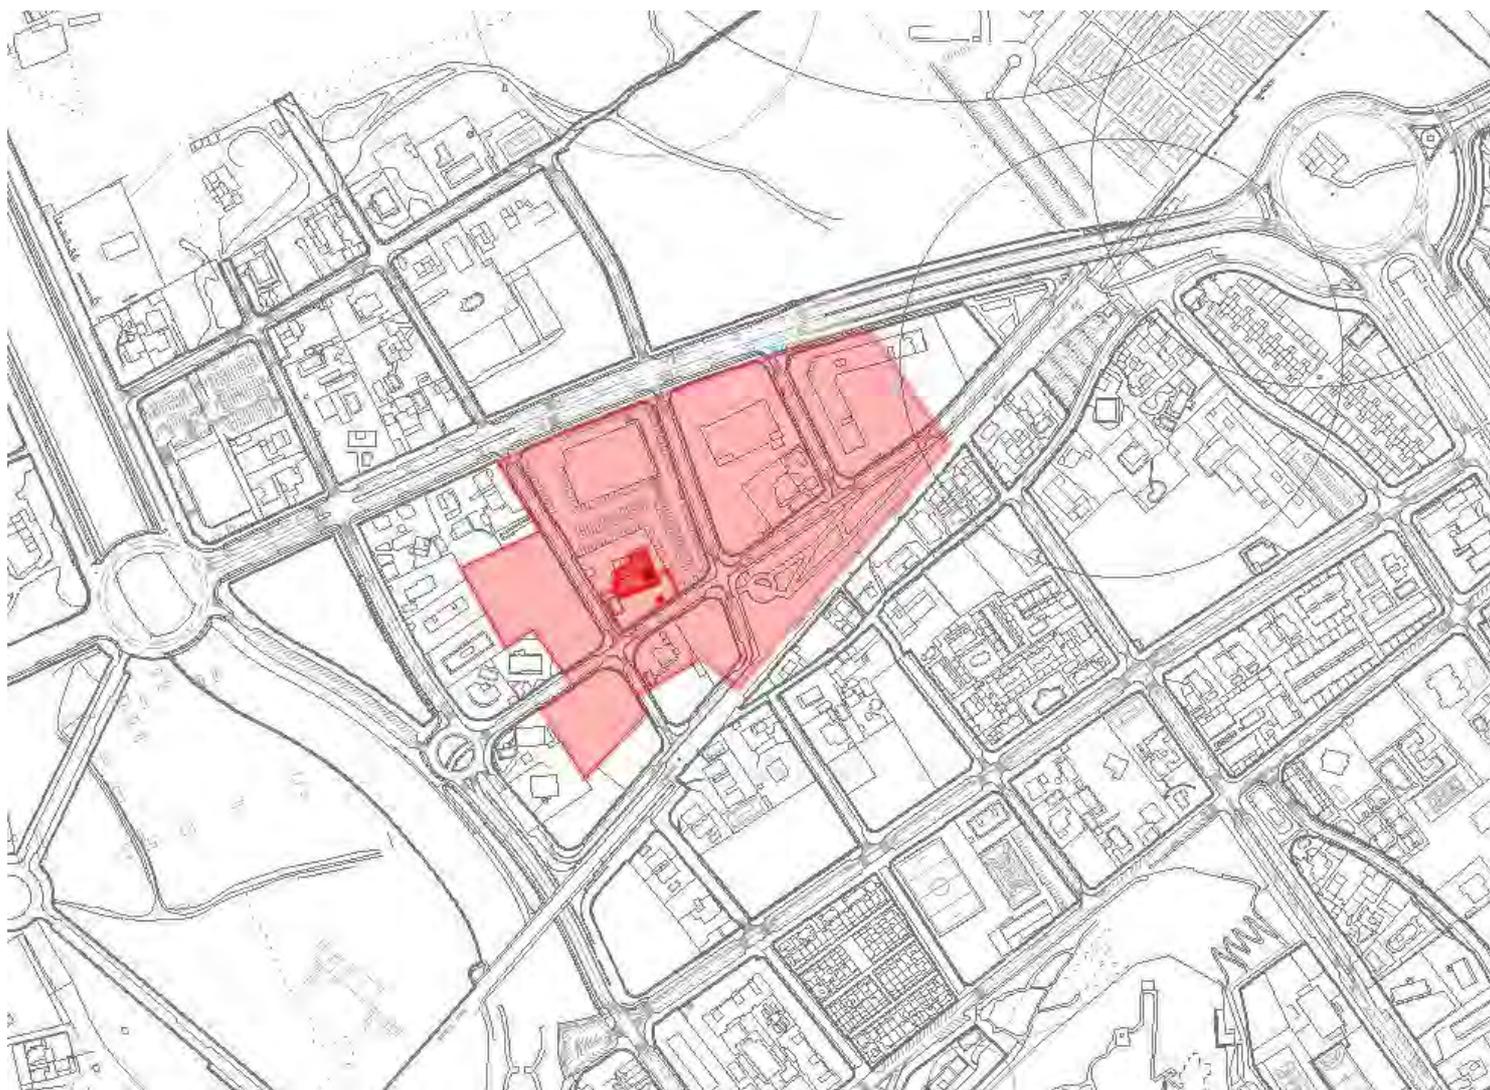
De acuerdo al plano adjunto y conforme se establece en el Plan Especial de Protección de la Torre de las Águilas de Alicante, el entorno de protección se corresponde al área delimitada.

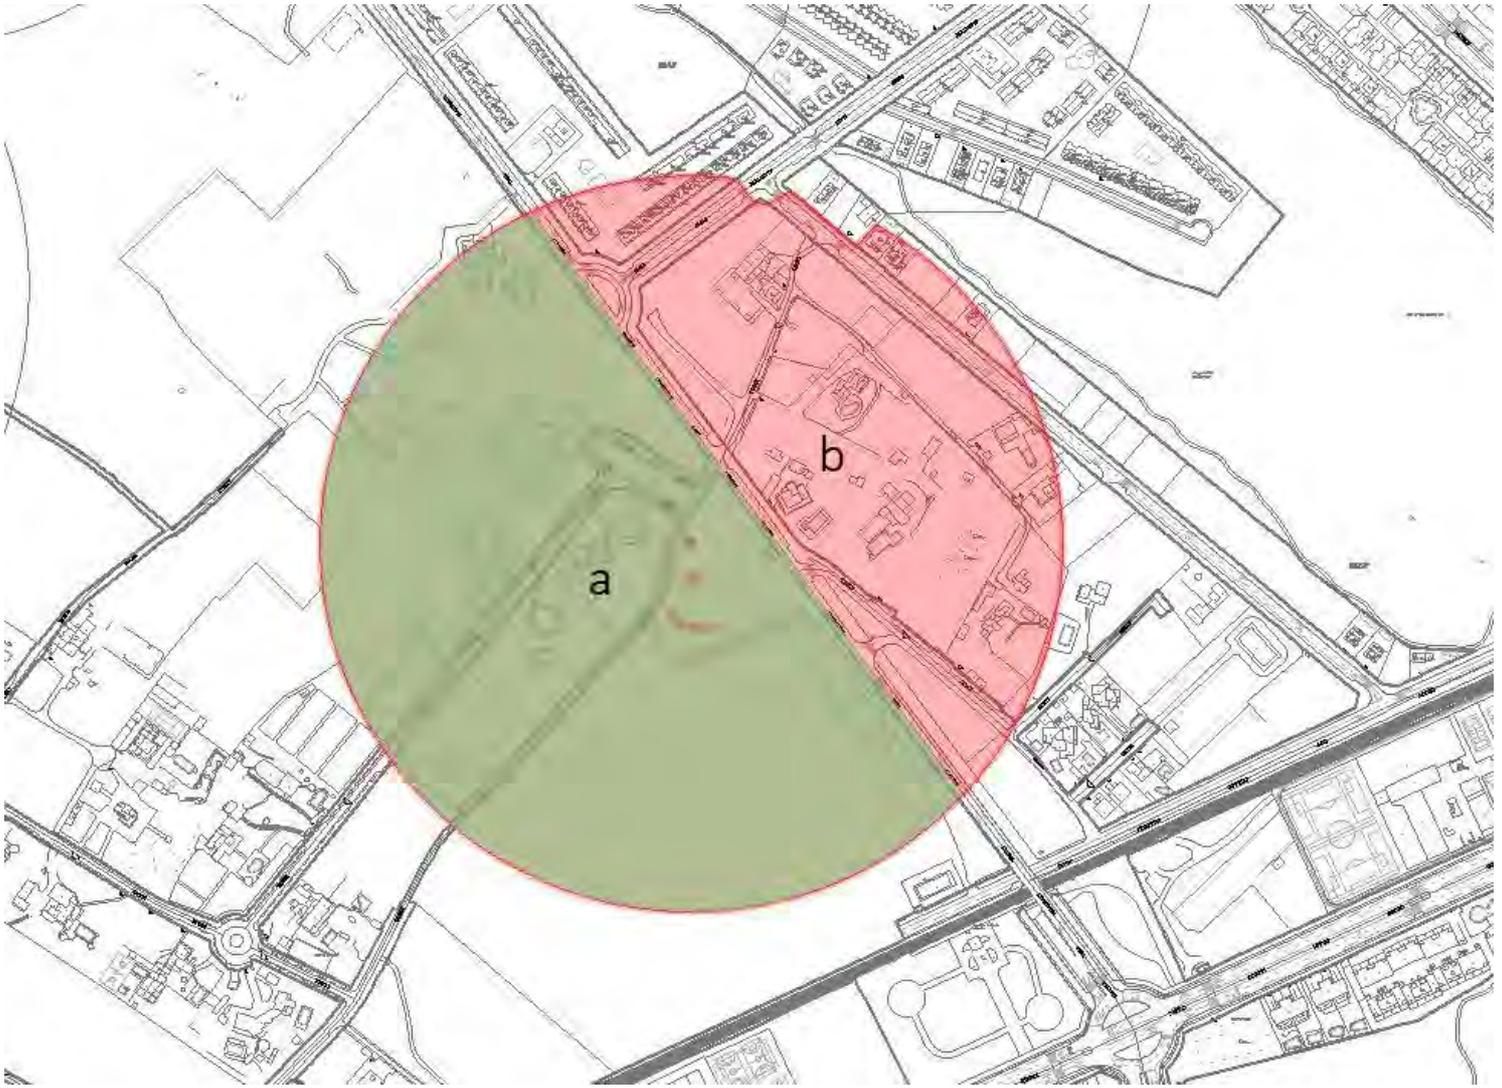
De acuerdo al presente plano, se establece el entorno de protección en un ámbito de un círculo de radio 250 m. desde el centro geométrico en planta de la torre, según las condiciones contempladas en la presente ficha.

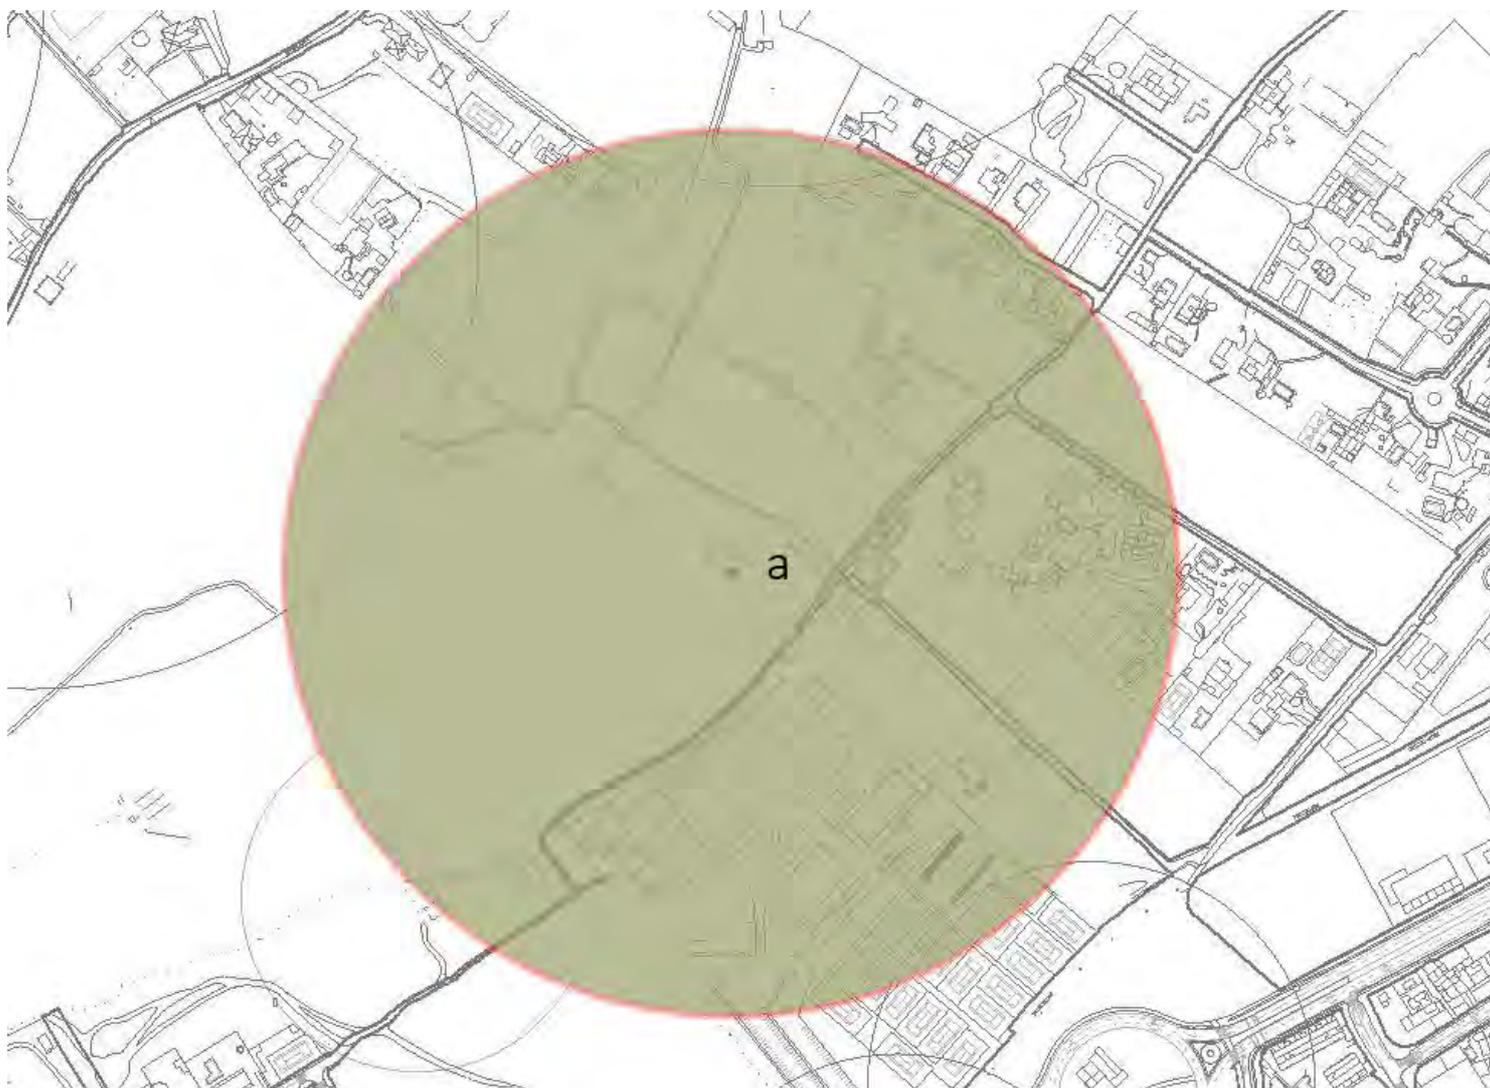
De acuerdo al presente plano, se establece el entorno de protección en un ámbito de un círculo de radio 300 m. desde el centro geométrico en planta de la torre, según las condiciones contempladas en la presente ficha.
