Ayuntamiento de Alicante
Concejalía de Transporte y Accesibilidad

PLAN DE ACCESIBILIDAD DE ITINERARIOS PEATONALES ACCESIBLES DE LA CIUDAD DE ALICANTE

DOCUMENTO 1 – MEMORIA. Septiembre 2021

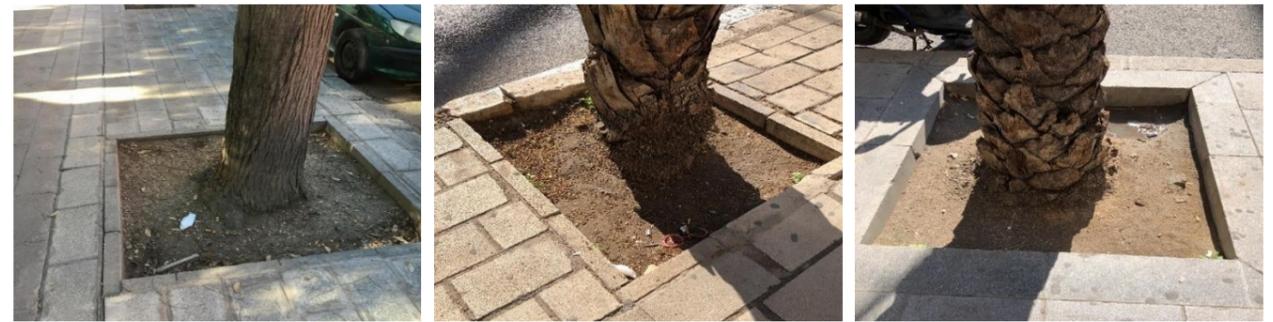
Se ha detectado acabados de bordillo en zonas de parque en canto vivo. Dichas situaciones deben evitarse en todos los casos por seguridad del entorno urbano.

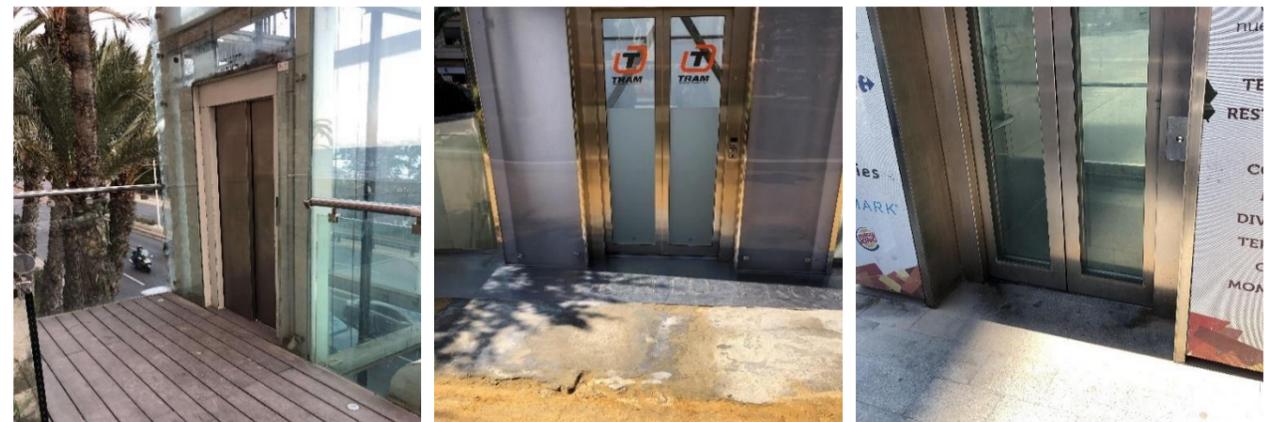
4.1.2 Incidencia: ASCENSOR

Por lo que respecta a los ascensores identificados en los itinerarios, localizados mayormente junto a pasarelas o como acceso a estacionamientos subterráneos o estaciones, se ha detectado una falta generalizada de pavimento táctil en el suelo así como algunos elementos de señalética braille. Cabe destacar el caso del ascensor de acceso a la estación de tranvía de Luceros, con un diseño difícilmente inaccesible por el escalón existente, así como la terraza que conforma el acceso al mismo.

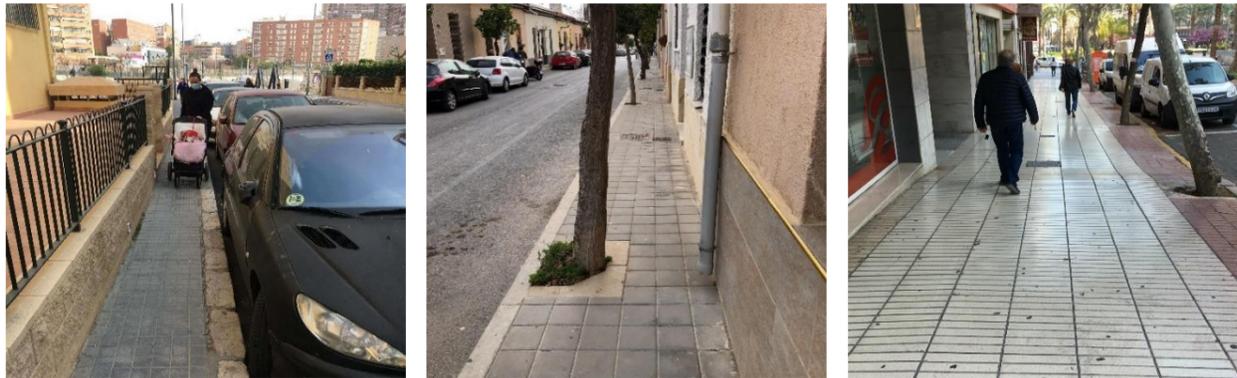
4.1.3 Incidencia: CALZADA PEATÓN-ACERA

En algunos puntos se han detectado igualmente pequeños desperfectos en la pavimentación, si bien en menor grado. De igual manera, la diferencia de tonalidad entre los pavimentos se encuentra presente de manera notable en ciertas zonas de la ciudad, así como la no señalización de los puntos de encuentro de las plataformas peatonales con la alineación de fachadas perpendiculares.

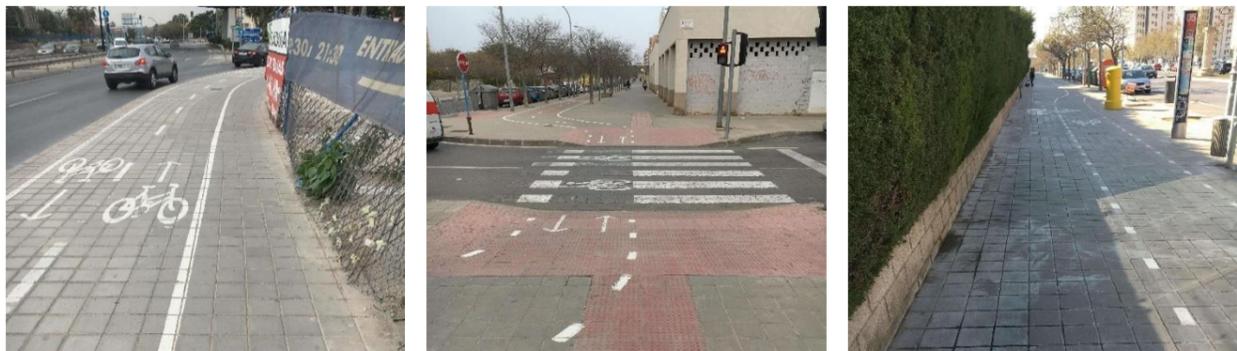
4.1.4 Incidencia: ACERAS-BICI

Por otro lado, el diseño de los carriles bici en Alicante se ha desarrollado mayormente en acera como acera-bici, con algunos tramos segregados y en calzada. Es este último tipo de diseño el que debiera ir adaptándose de manera general en los futuros carriles bici así como en la reconversión de los existentes dependiendo cada caso.

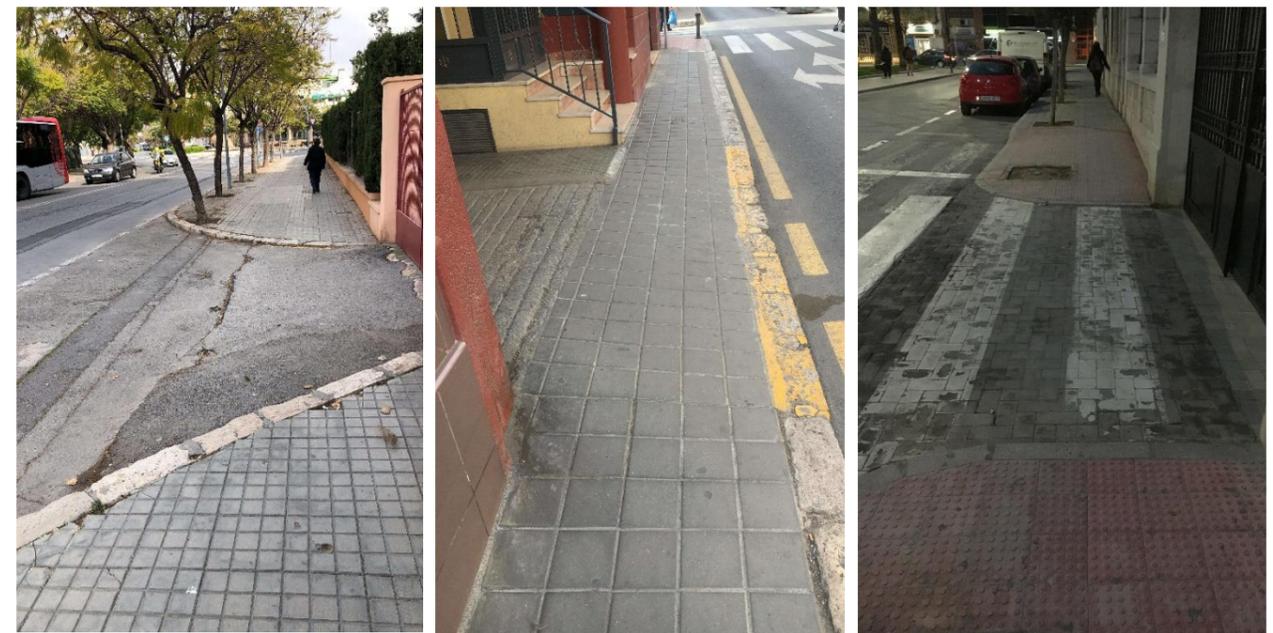
4.1.5 Incidencia: ESTACIONAMIENTO-VADOS

Si que se ha detectado de manera generalizada en todos los itinerarios la **no adopción del adecuado pavimento táctil que señalice el retranqueo de la fachada** provocado por el vado.

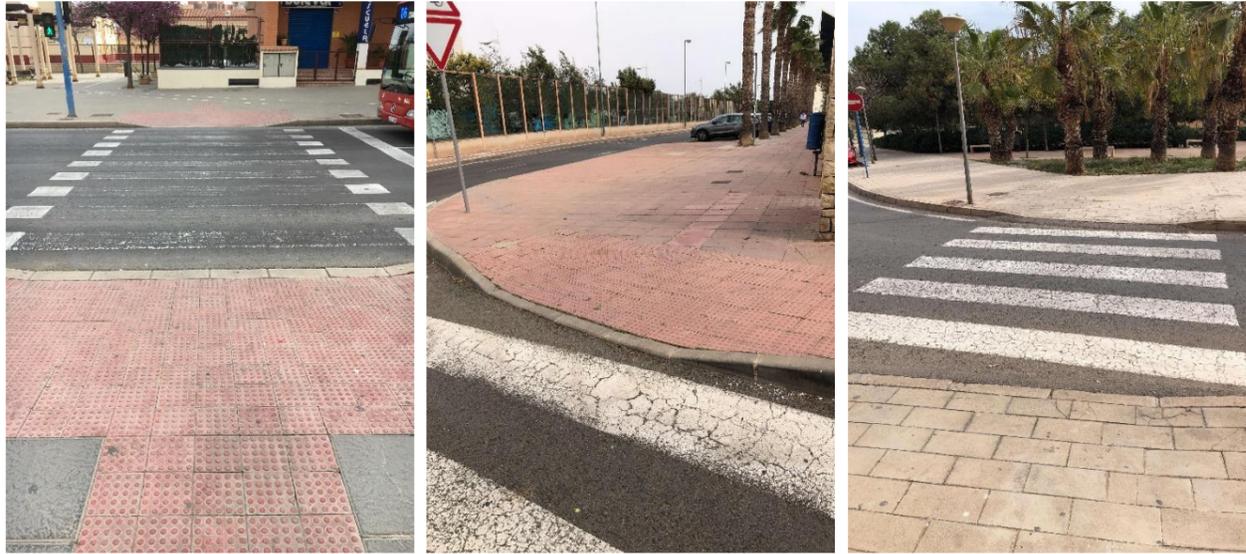
4.1.6 Incidencia: PASOS DE PEATONES

Otro de los puntos detectados ha sido el incorrecto enrasado del vado peatonal y la calzada rodada, no cumpliendo las condiciones de pendiente según normativa. El enrasado se ha generado mediante el relleno mediante alquitrán de la diferencia o, en ciertos casos, con diferencia de nivel apreciable entre el vado y la calzada que hace el paso con vado reducido igualmente inaccesible. En algunos puntos se ha detectado una falta de vado y la total inaccesibilidad del paso, si bien su presencia es reducida.

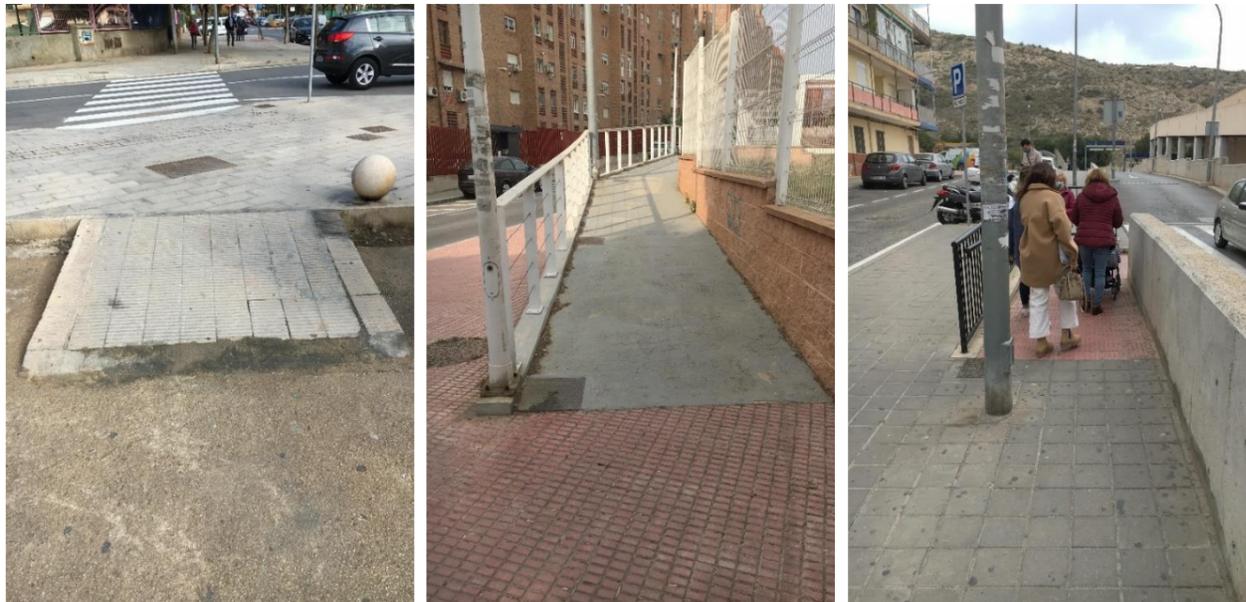
4.1.7 Incidencia: RAMPAS

Las incidencias detectadas en las rampas han sido principalmente la no adecuación a la pendiente según normativa así como la falta de pasamanos y señalética en pavimento. En ciertas rampas se ha identificado igualmente la falta de barandillas o el uso de barandillas escalables. Además, en ciertos puntos se han identificado rampas o desniveles con barandillas que no llegan hasta el final del desnivel, con el potencial peligro que ello conlleva de caída. Igualmente, en ciertos casos existen escalones que dificultan la utilidad de la rampa.

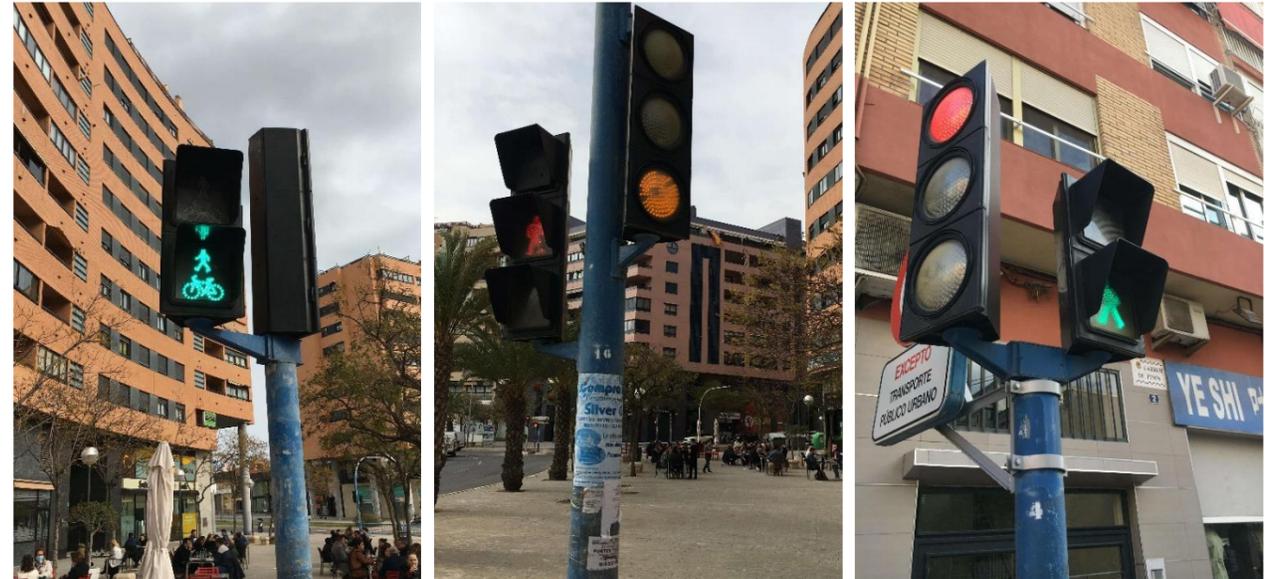
4.1.8 Incidencia: SEMAFORIZACIÓN

campo se detectaron cierto número de semáforos que actualmente no disponen de dispositivos de señalización acústica de cruce.

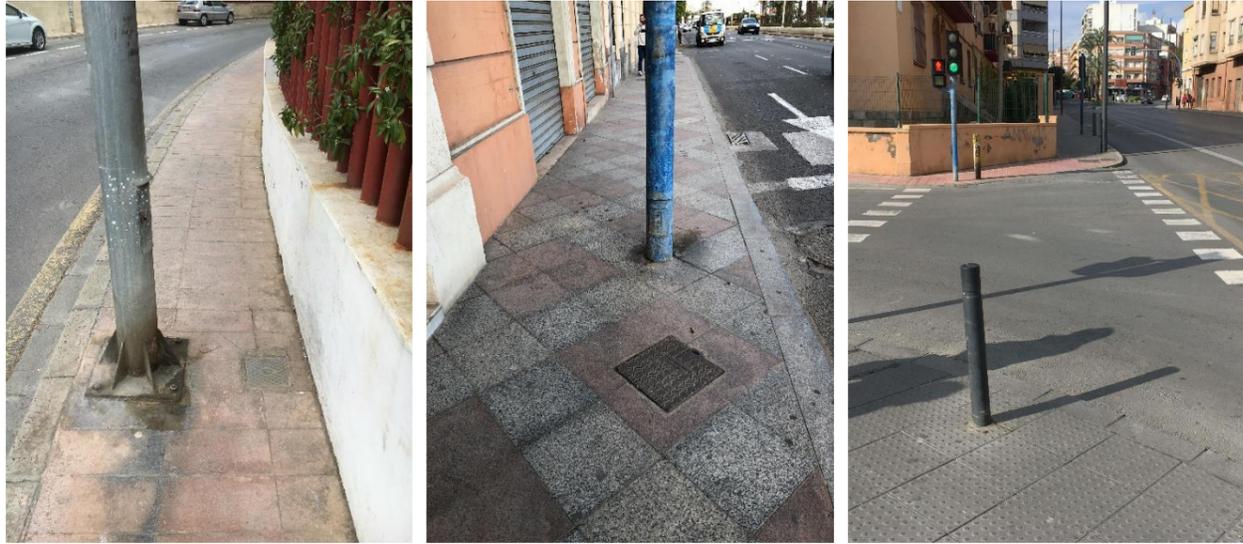
4.1.9 Incidencia: MOBILIARIO URBANO-SEÑALIZACION

detectados. Su colocación generalizada en Alicante debe ser parte de la mejora progresiva de los espacios de reunión descanso en acera, así como en parques.

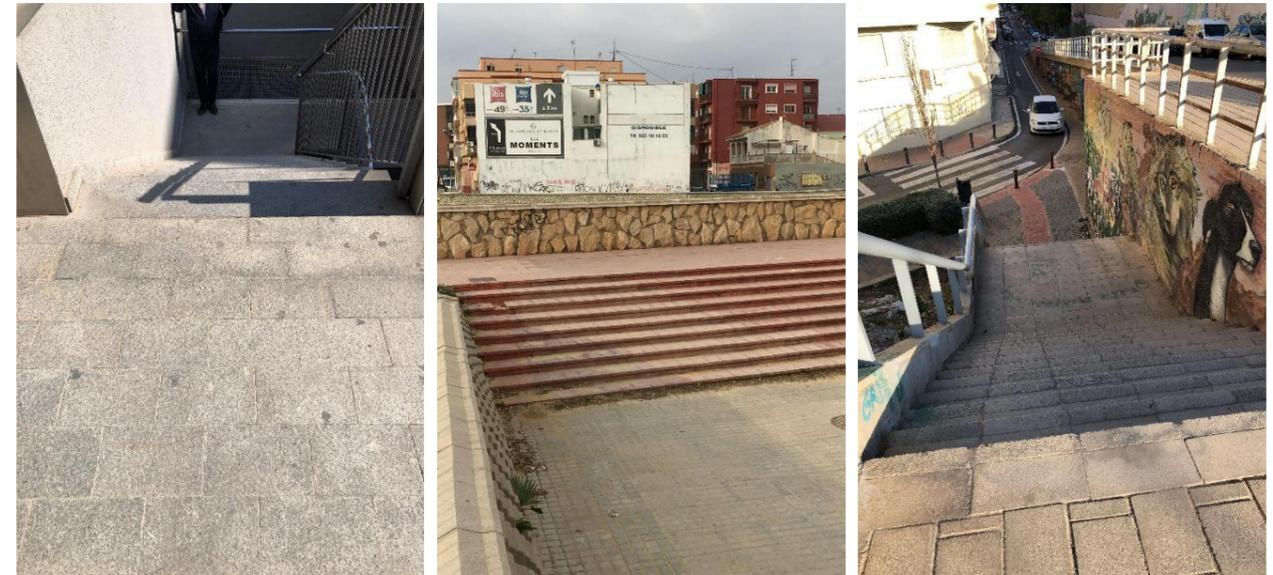
4.1.11 Incidencia: ESCALERAS

Las escaleras identificadas a lo largo de los itinerarios presentan como incidencias principales la falta de señalética horizontal adecuada de manera generalizada. Puntualmente, algunas escaleras no disponen de los pasamanos adecuados a ambos lados o cada 4m en el caso de escaleras de mayor amplitud.

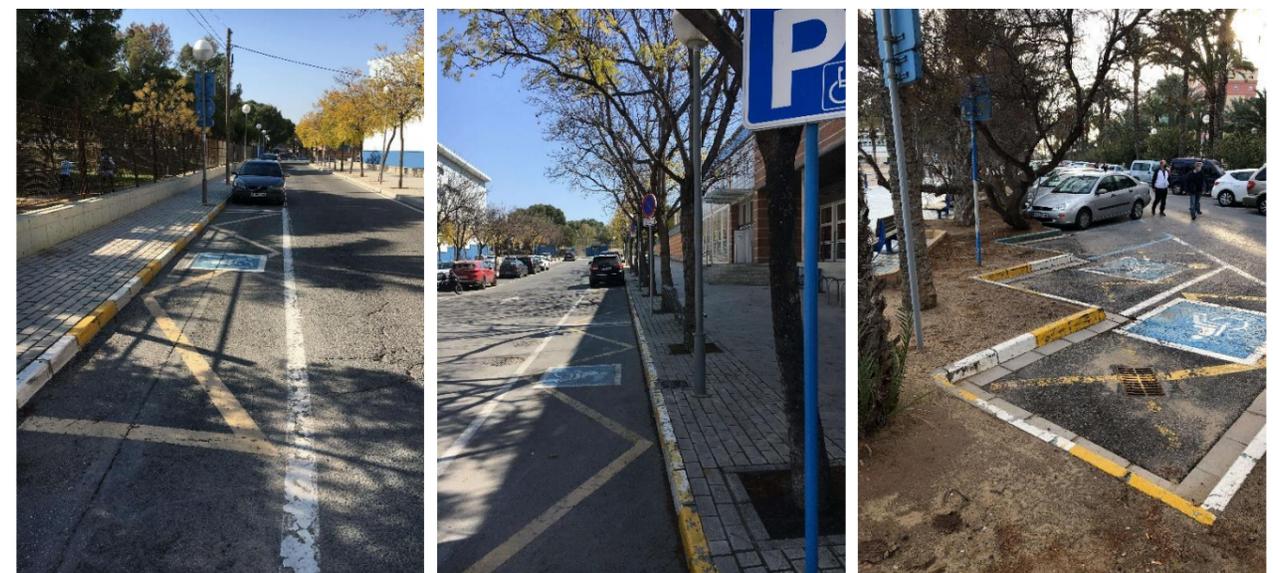
4.1.12 Incidencia: ESTACIONAMIENTO-PMR

Esto resulta especialmente relevante en espacios cercanos a las playas y zonas de recreo de Alicante, donde los itinerarios entre las plazas de estacionamiento y las playas no se encuentran correctamente ejecutados.

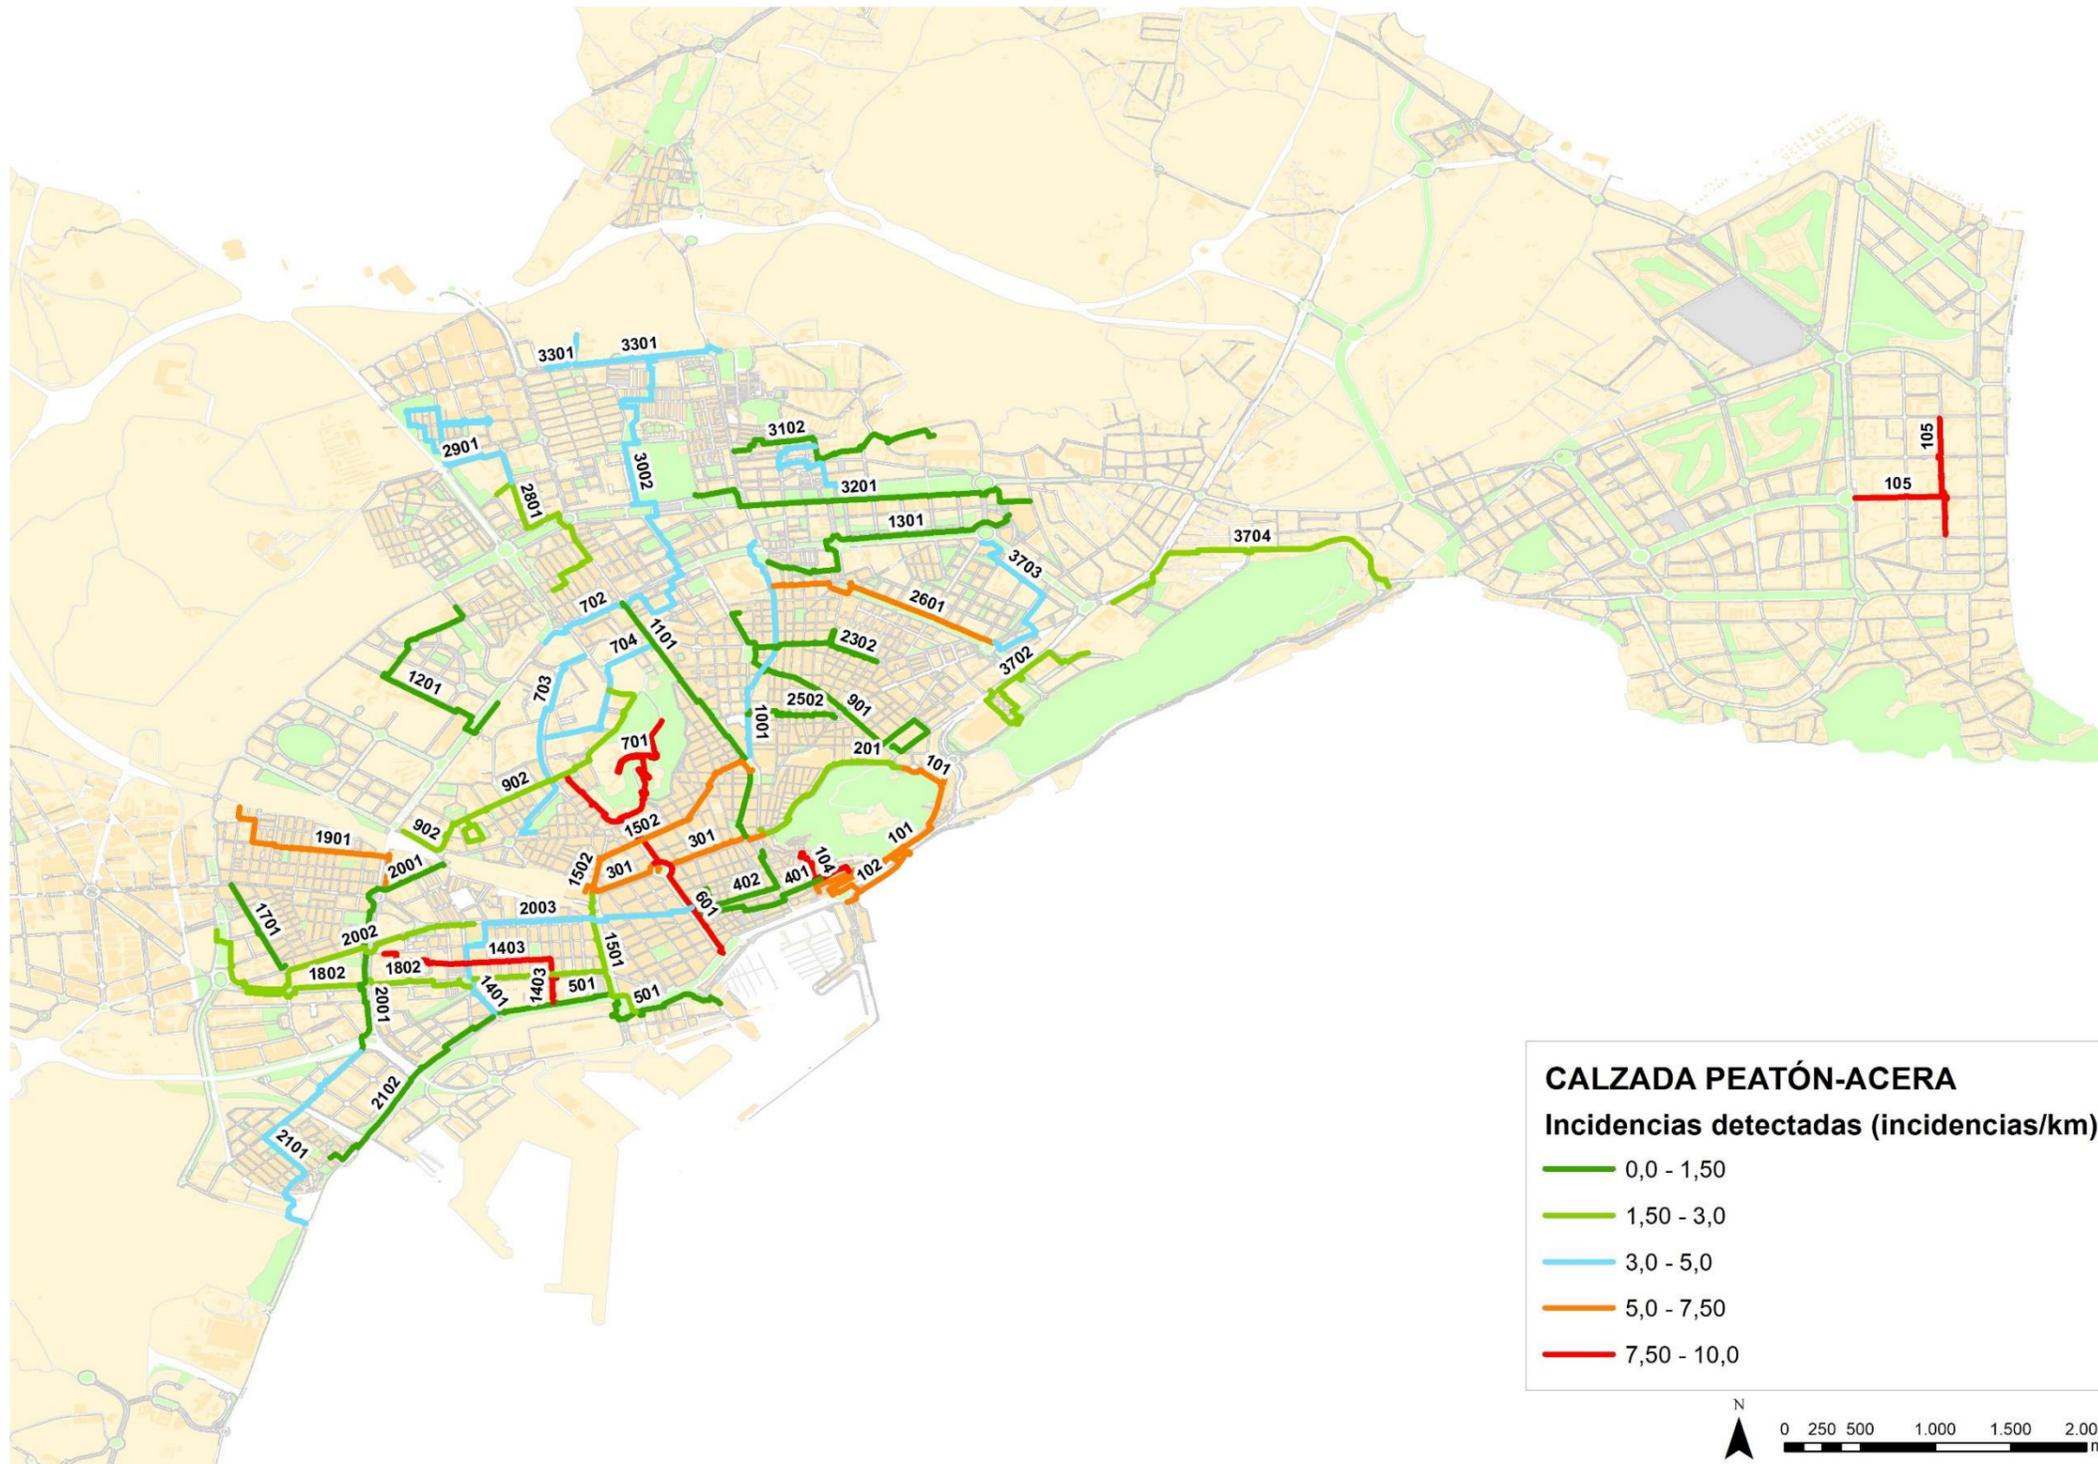
4.2.2 Número total de incidencias de tipo CALZADA PEATÓN-ACERA

Las incidencias en base al incorrecto pavimento o la excesiva estrechez de las aceras se han detectado especialmente en la zona de Cabo Huertas así como el entorno de Juzgados y Castillo de San Fernando, así como en el entorno de Luceros.

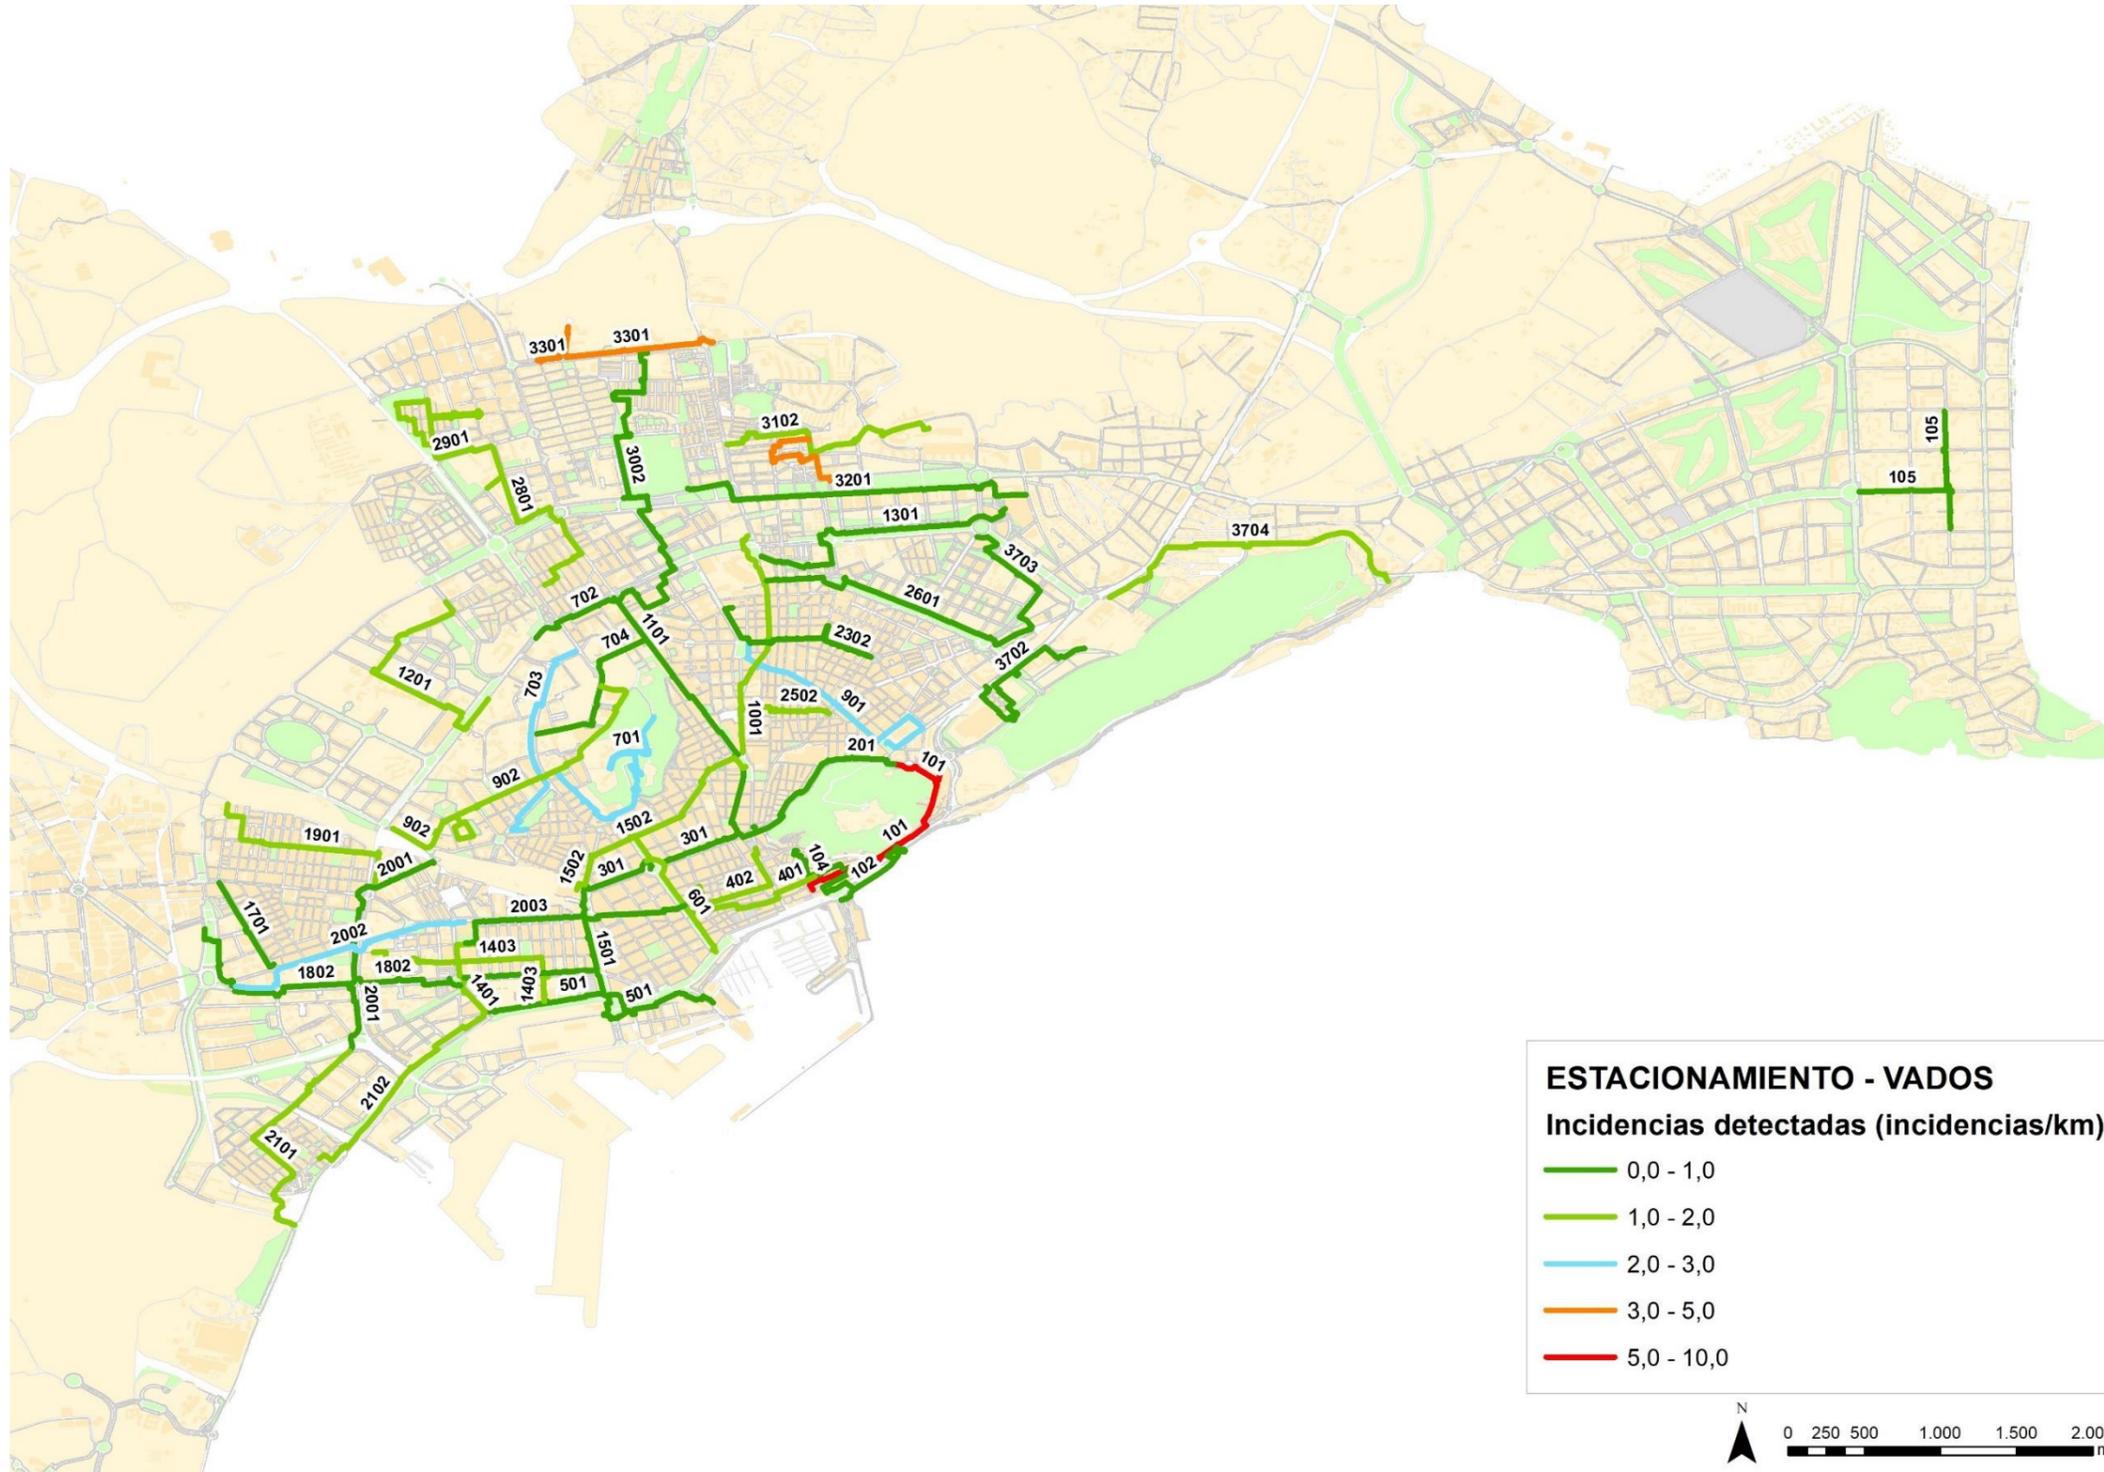
4.2.4 Número total de incidencias de tipo ESTACIONAMIENTO-VADOS

En el caso de los estacionamientos y acceso a los parkings, la incidencia se ha observado especialmente importante en el itinerario a lo largo de Virgen del Socoro, así como en Alicante Norte. En el resto de la ciudad la incidencia detectada ha sido mínima.

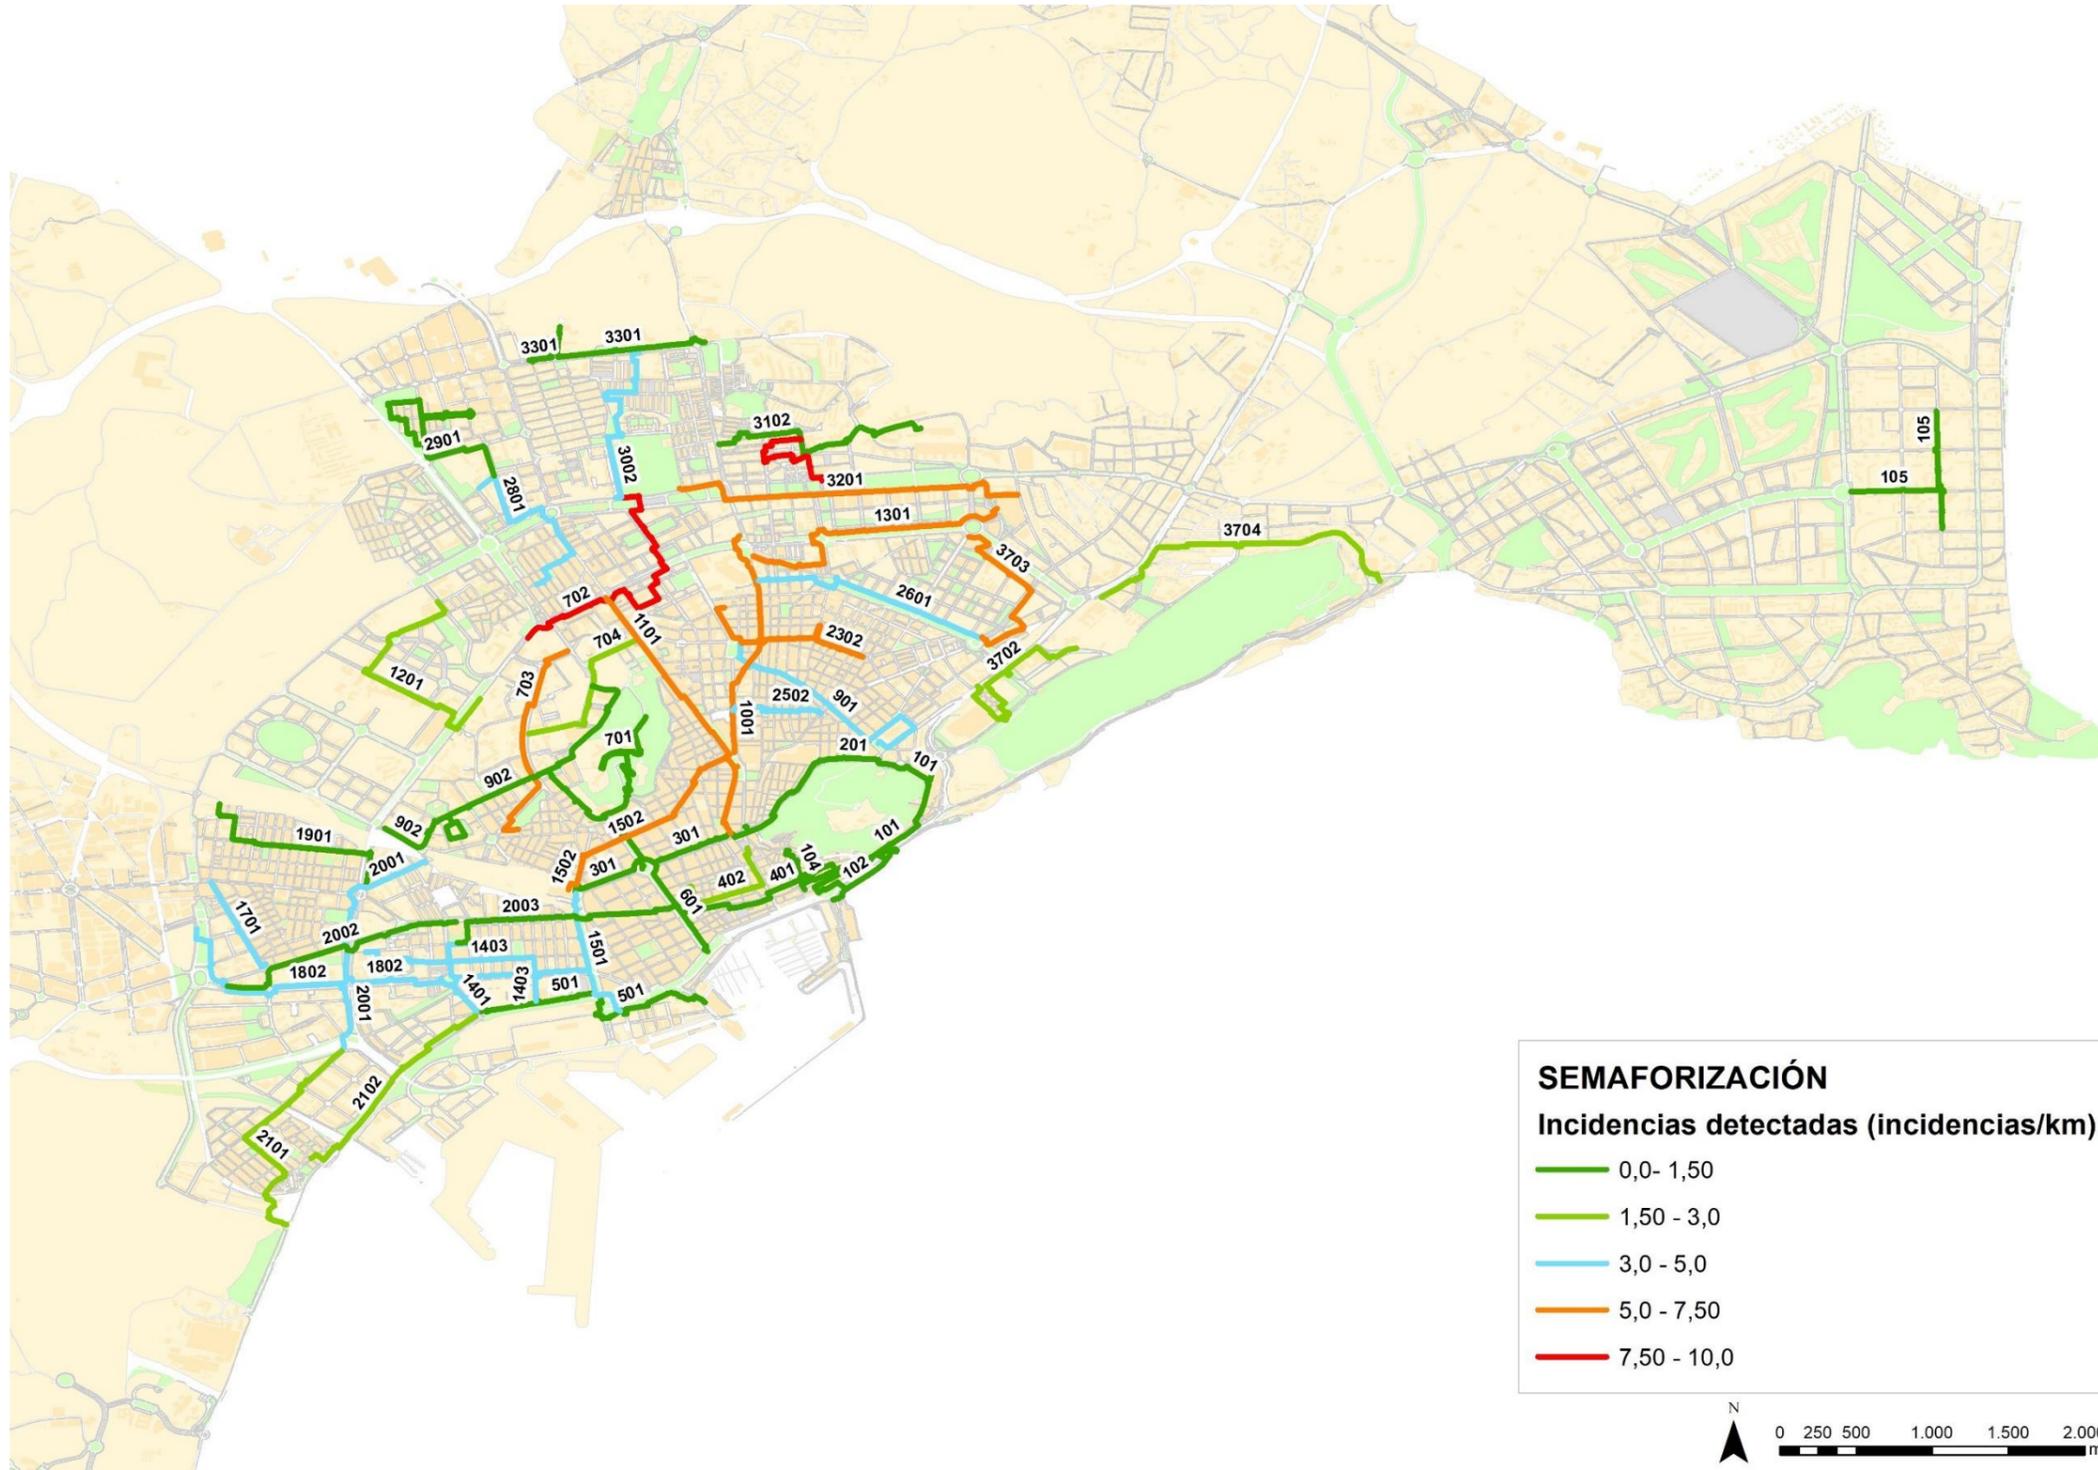
4.2.6 Número total de incidencias de tipo SEMAFORIZACIÓN

SEMAFORIZACIÓN
Incidencias detectadas (incidencias/km)

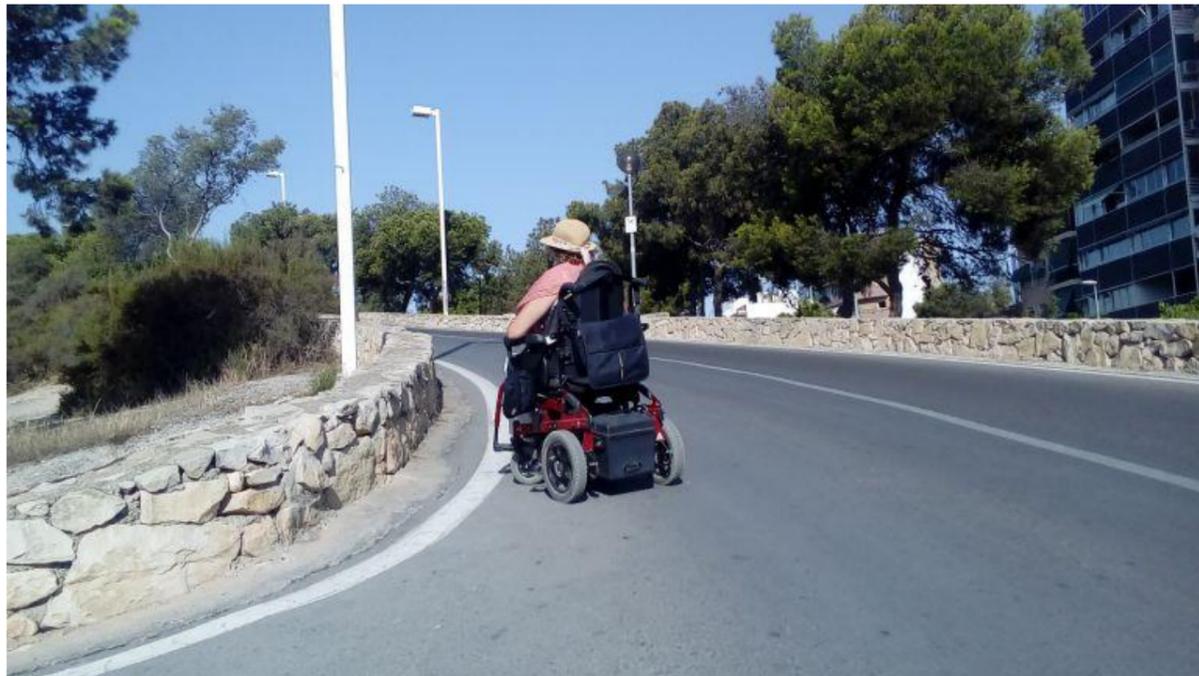
- La señalética horizontal resulta en la mayoría de los casos observados deficiente, sin la adecuada señalética o, si existe, no cumple adecuadamente la normativa en vigor. Igualmente, la disposición de pavimentos direccionales resulta prácticamente inexistente. La disposición de otros elementos visuales en los ascensores en vía pública resulta dispar, si bien con un grado de cumplimiento mayor que lo anteriormente mencionado.

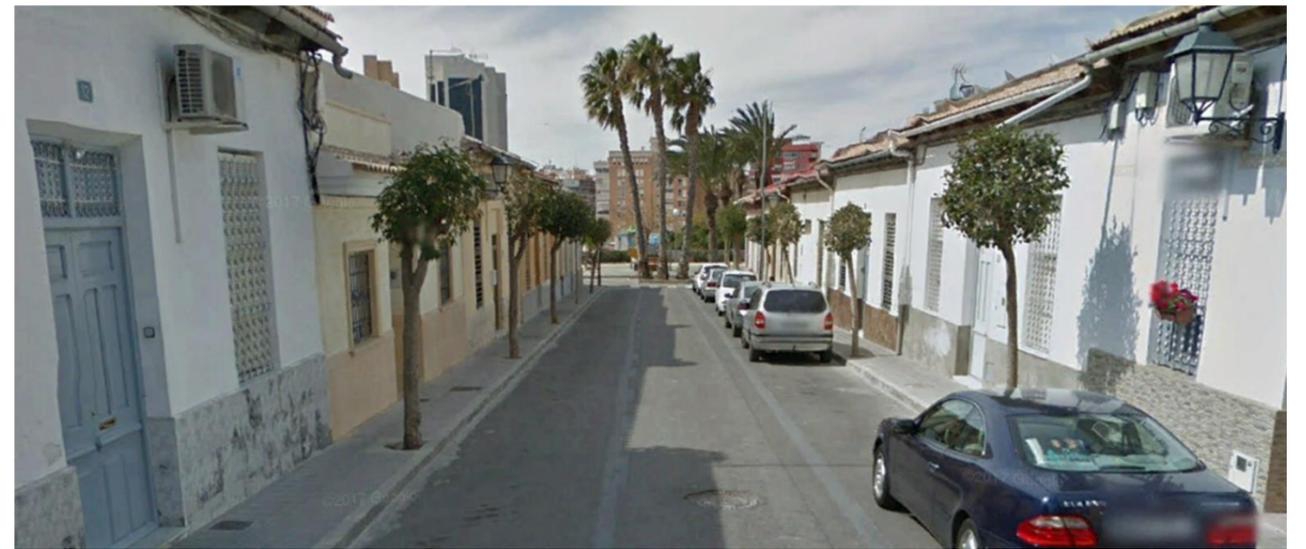
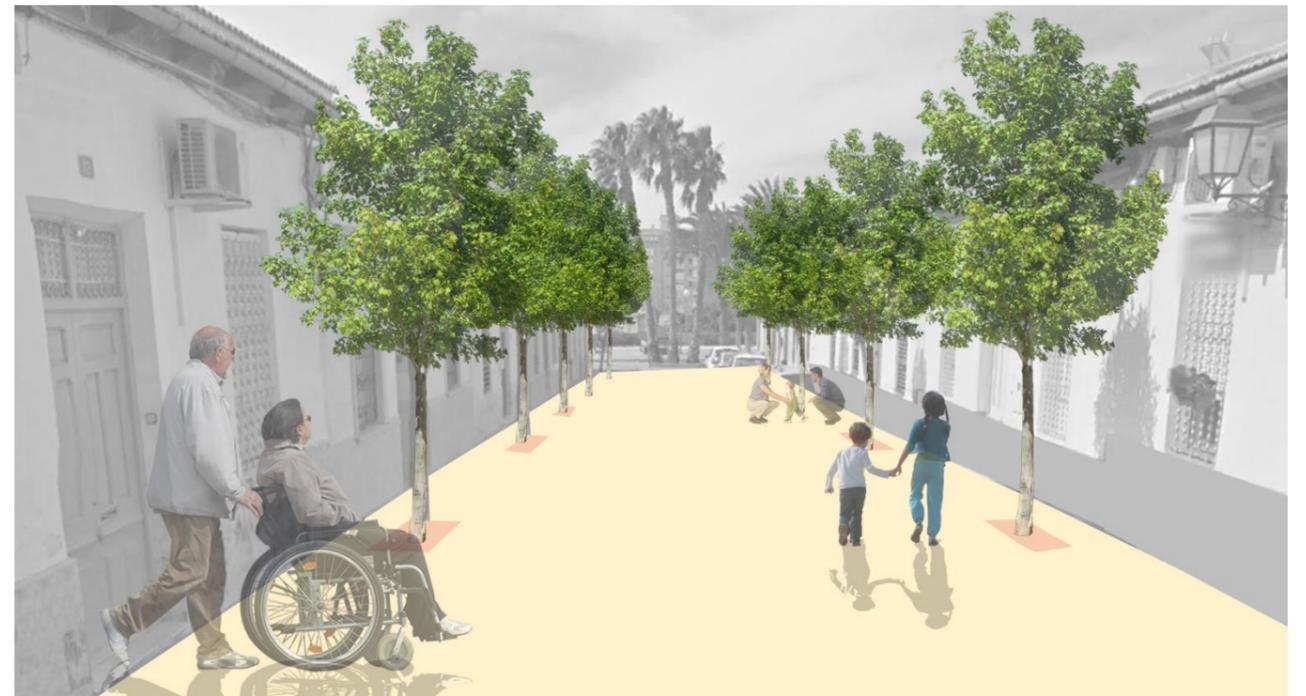
En un entorno característico del barrio de Vistahermosa, se propone la peatonalización de la calle María Auxiliadora. Se propone la creación de una plataforma continua respetando el arbolado actual y mejorando los vados peatonales en el cruce con Salvador García Muñoz.

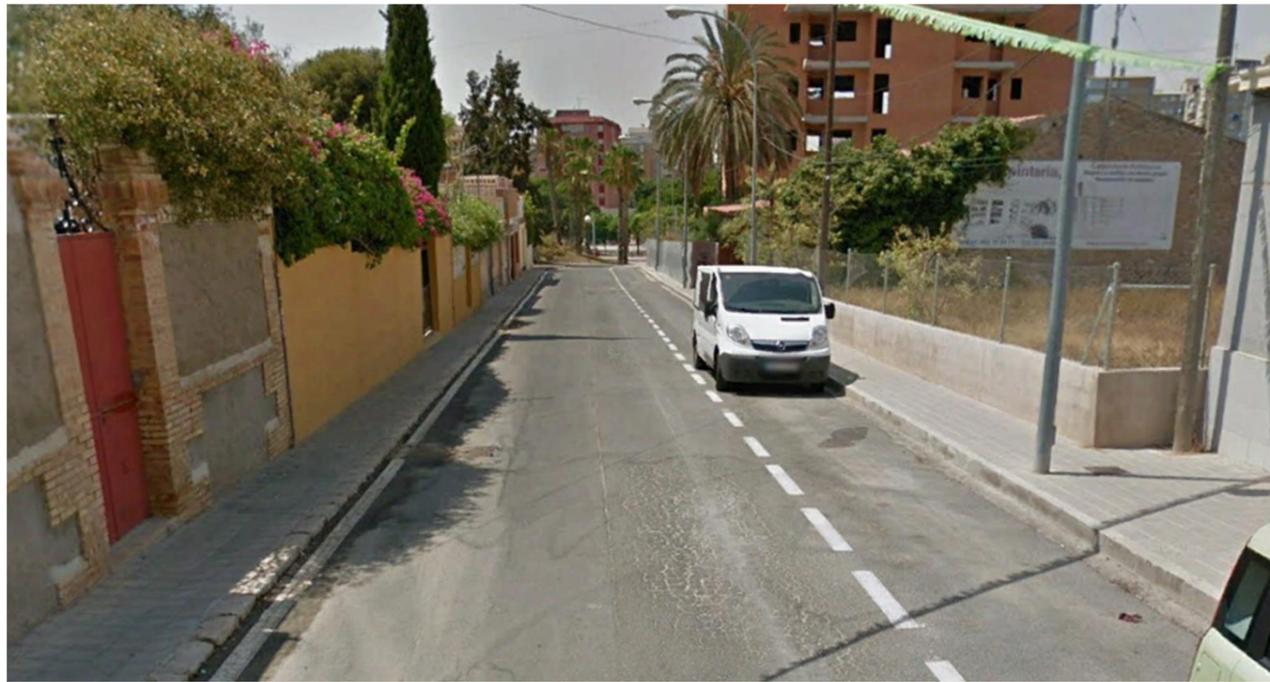
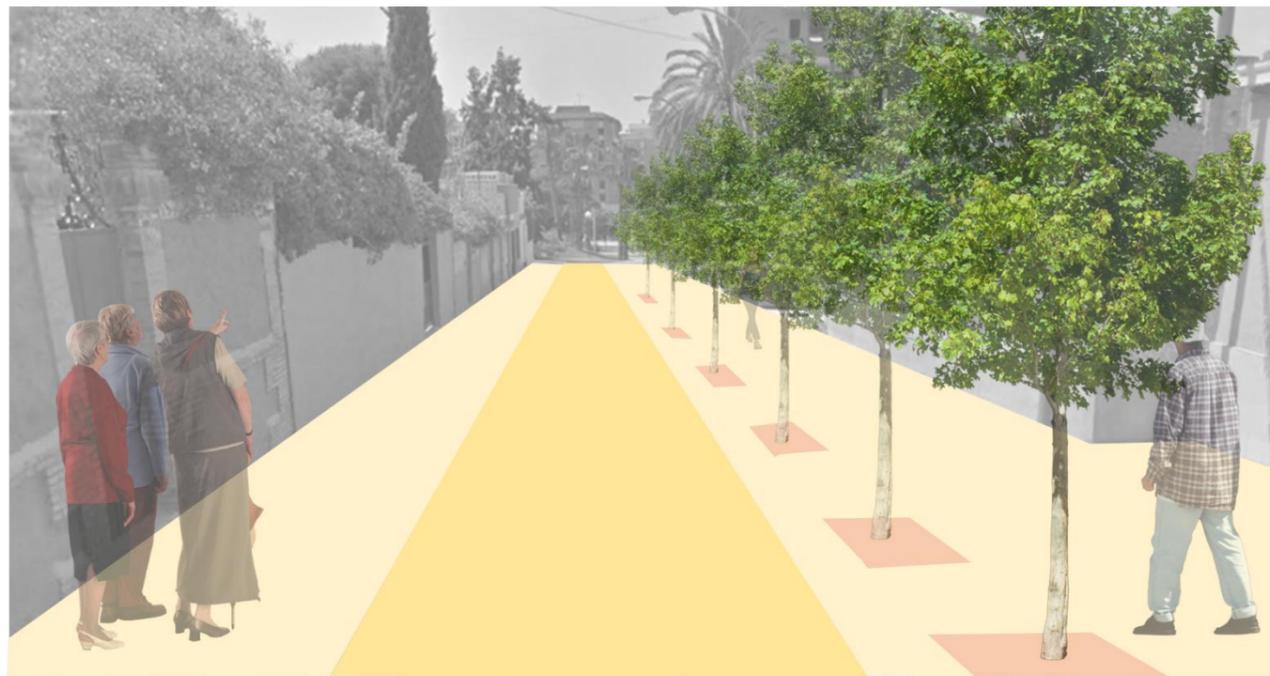
En el mismo entorno, se propone la transformación en plataforma compartida de la calle Camino Cruz de Piedra, desde la Glorieta de Periodista Clara R.Forner hasta Calle Buque Stanbrook, junto con la transformación en plataforma compartida del Camino de las Cigarreras. El objetivo es dotar al enclave de un mayor ancho de libre accesible, con la eliminación del estacionamiento y la creación de una zona arbolada a uno de los lados. El acceso sería para los vecinos únicamente, realizándose el acceso libre rodado desde la calle Buque Stanbrook.
