Ayuntamiento de Alicante
Concejalía de Transporte y Accesibilidad

PLAN DE ACCESIBILIDAD DE ITINERARIOS PEATONALES ACCESIBLES DE LA CIUDAD DE ALICANTE

DOCUMENTO 1 – MEMORIA. Septiembre 2021

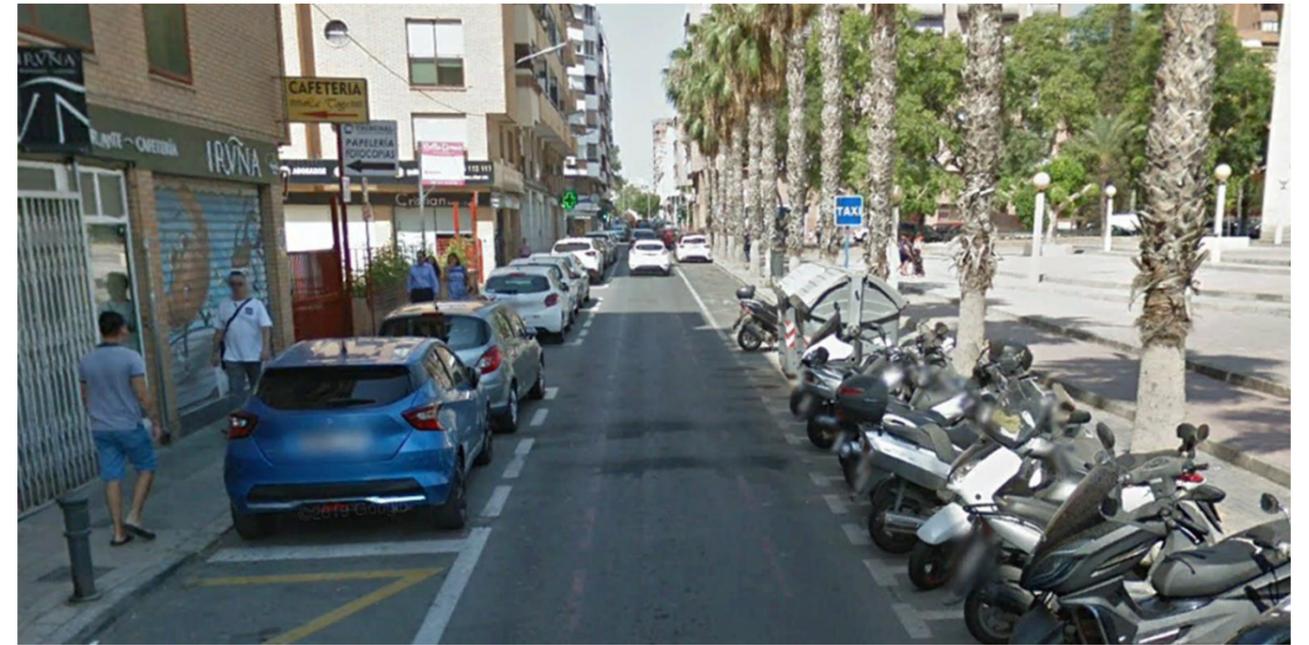
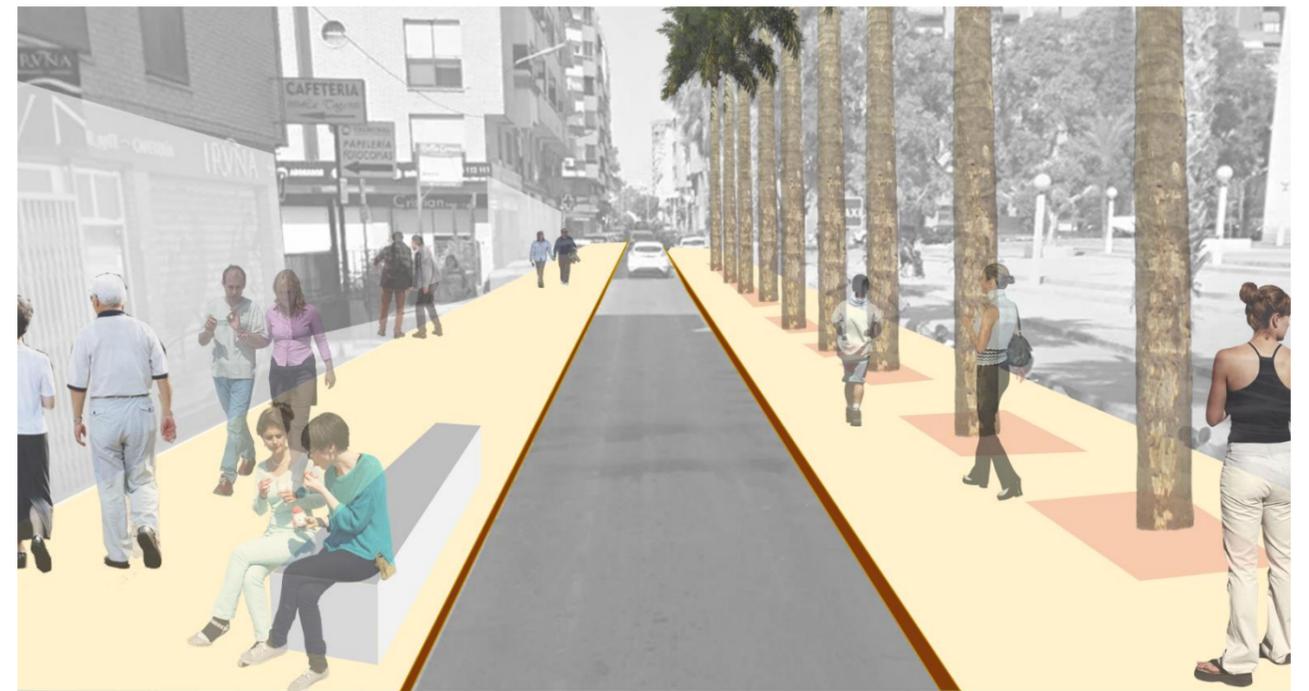
Mejora entorno Juzgados de Alicante

El entorno de Juzgados de Alicante presenta en la actualidad un diseño urbano poco accesible y sin permeabilidad entre ambos lados de la acera por la inaccesibilidad de los pasos y vados. Es por ello que se propone la reurbanización del entorno con el traslado a la Calle Santa Maria Mazzarelo de todos aquellos estacionamientos reservados existentes. El estacionamiento de motos pasaría a Calle de los Doscientos. De manera paralela, se recomienda la mejora de la plaza de Juzgados, compatibilizando la intervención propuesta con la necesaria intervención en la plaza por la autoridad competente, de manera que se consiga el máximo nivel de accesibilidad posible a la misma.

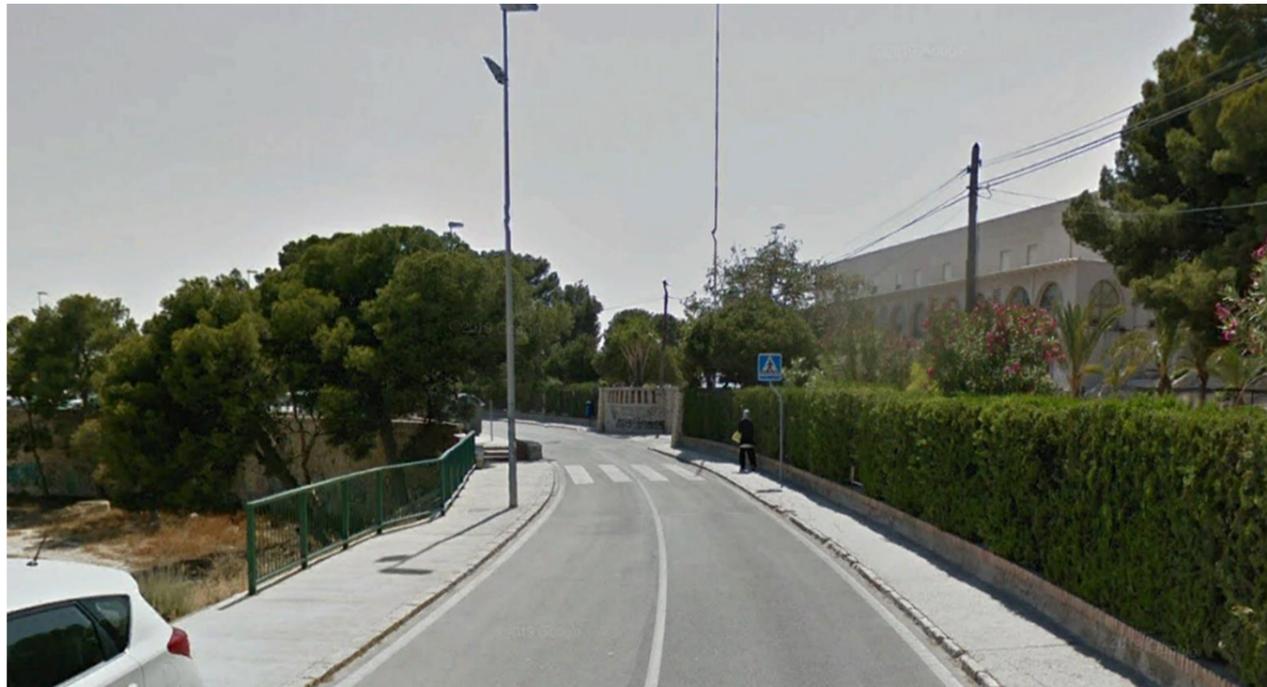
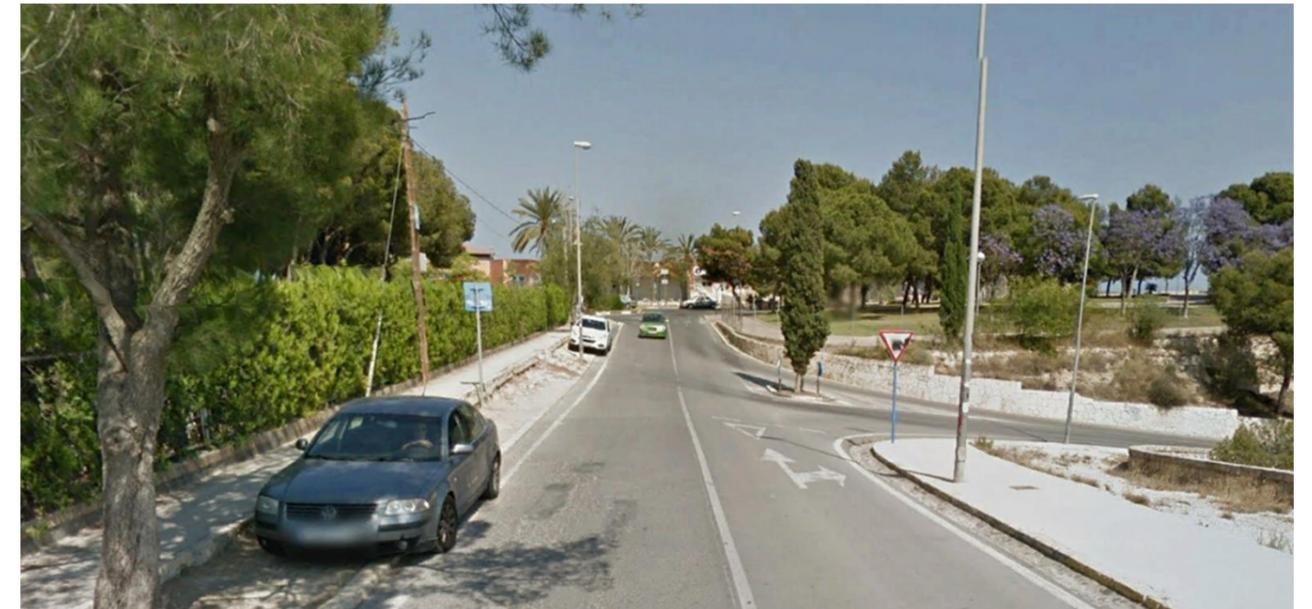
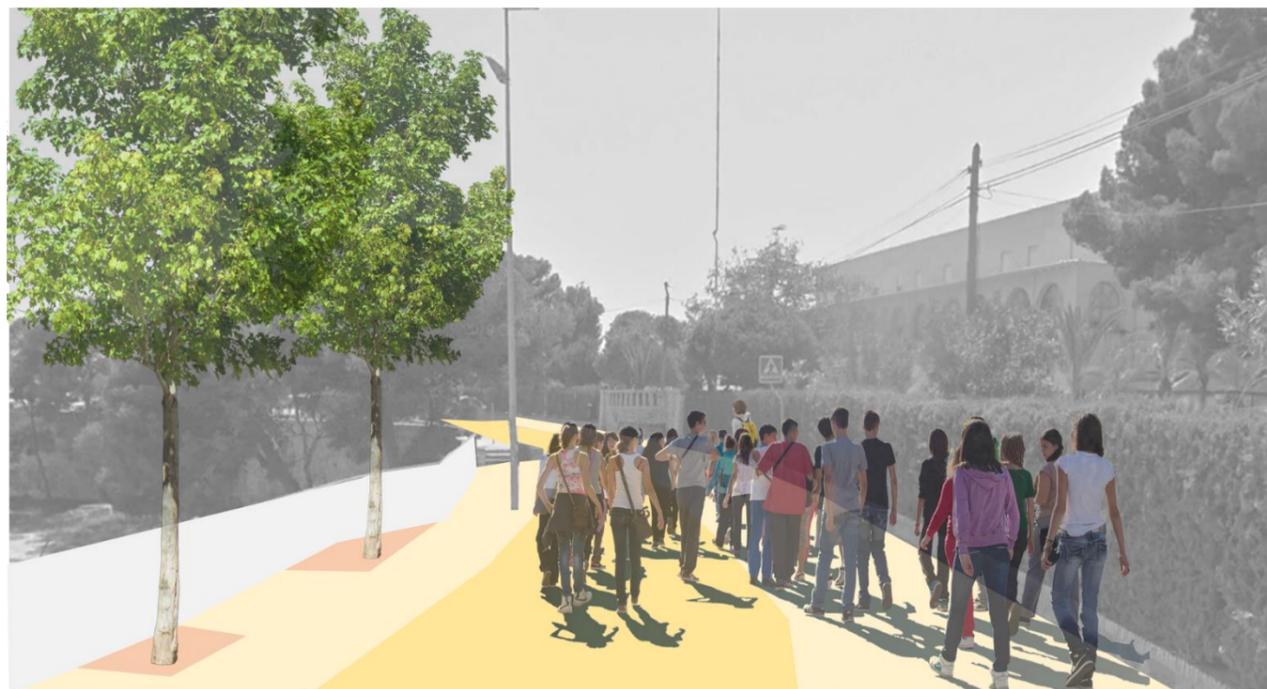
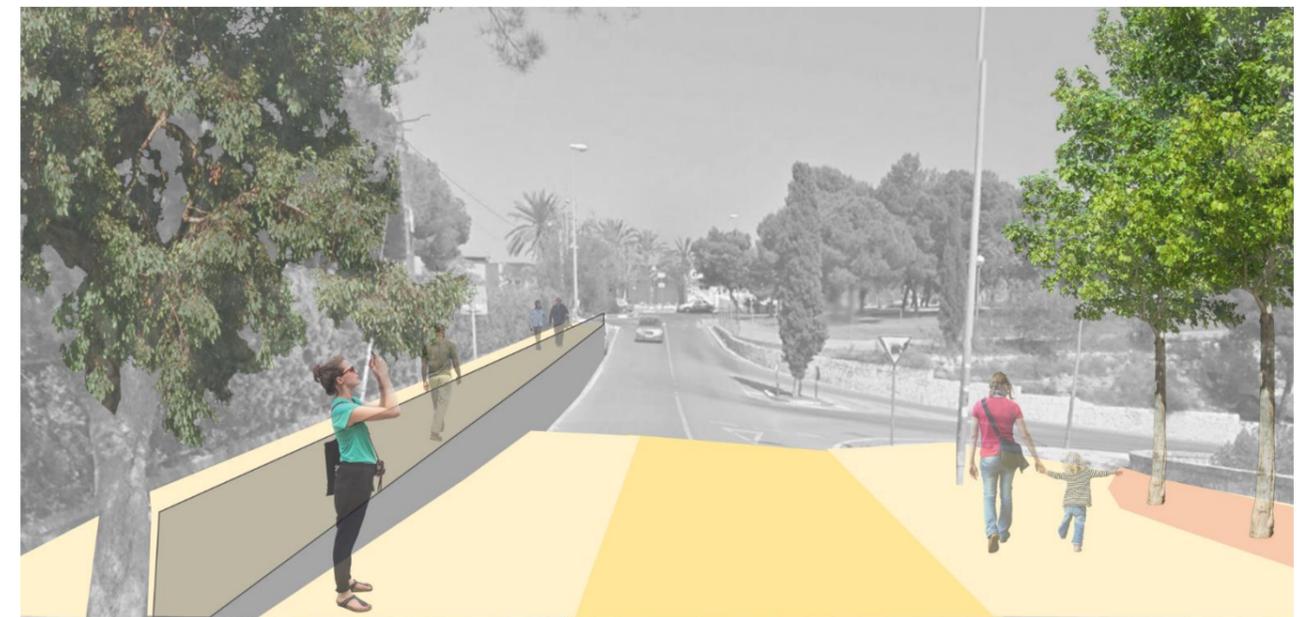
Mejora entorno Conservatorio Alicante

Junto con la creación de la plataforma compartida, se propone la mejora de la acera actual de conexión con Monte Tossal mediante el ensanchado de la acera actual y la creación de un “balcón” continuo con barandilla. De esta manera, se eliminaría la terriza actual utilizada por los vehículos para el estacionamiento informal y se generaría un espacio amplio y accesible, con la posibilidad de colocar bancos o mobiliario urbano.

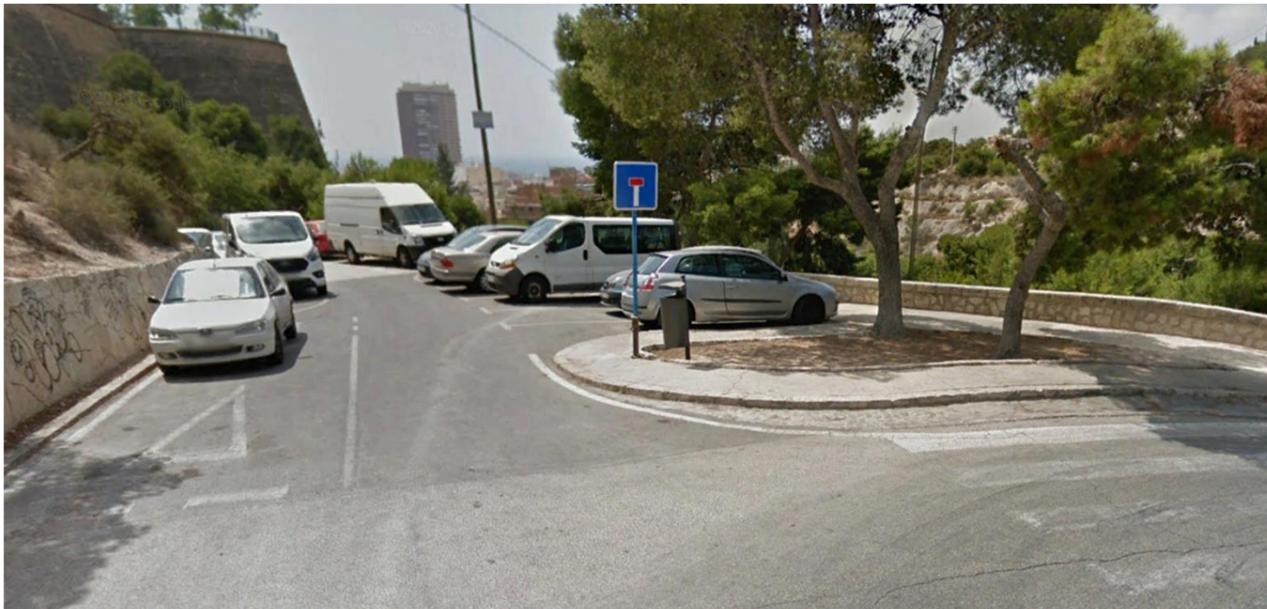
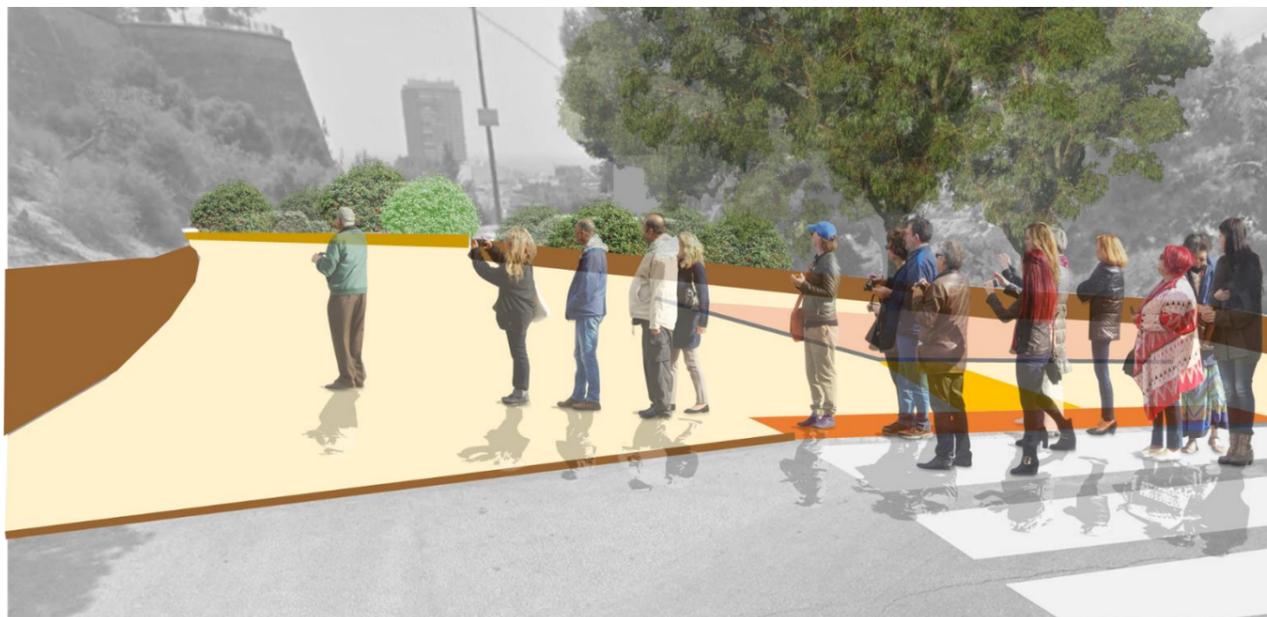
Mejora entrada Castillo San Fernando

La entrada al Castillo de San Fernando es en la actualidad totalmente inaccesible y en la práctica un estacionamiento a pies de la fortaleza. Se propone la mejora del entorno mediante la creación de una plaza accesible, con la mejora del paso peatonal existente y la mejor conexión con el Parque del Doctor Rico.

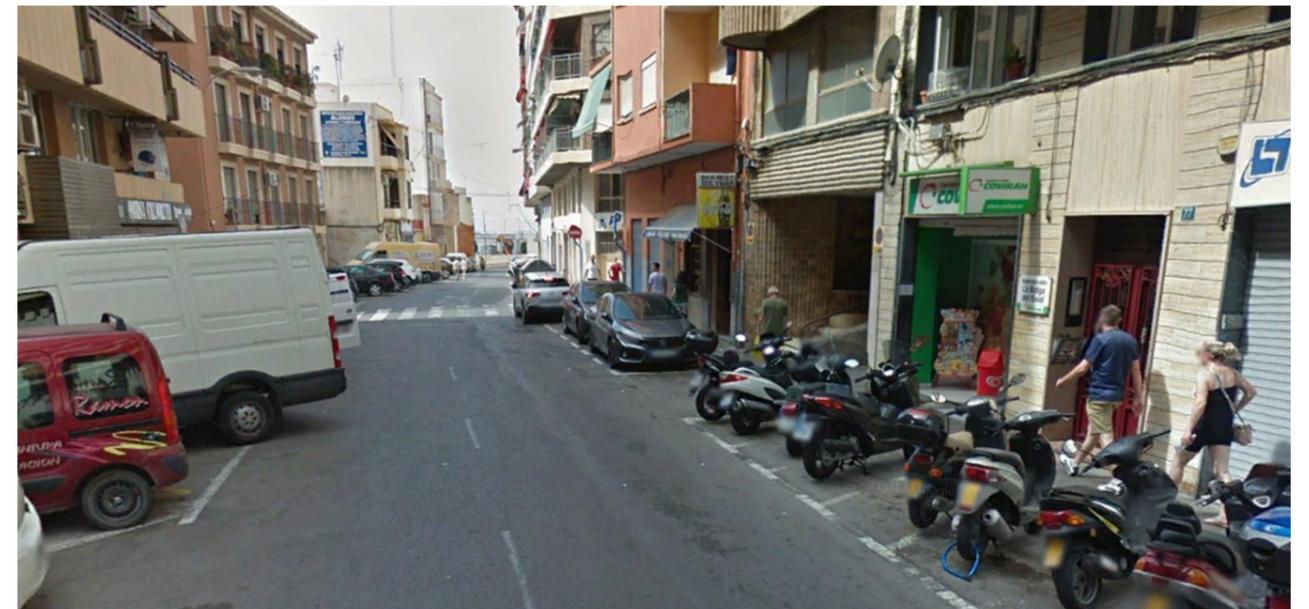
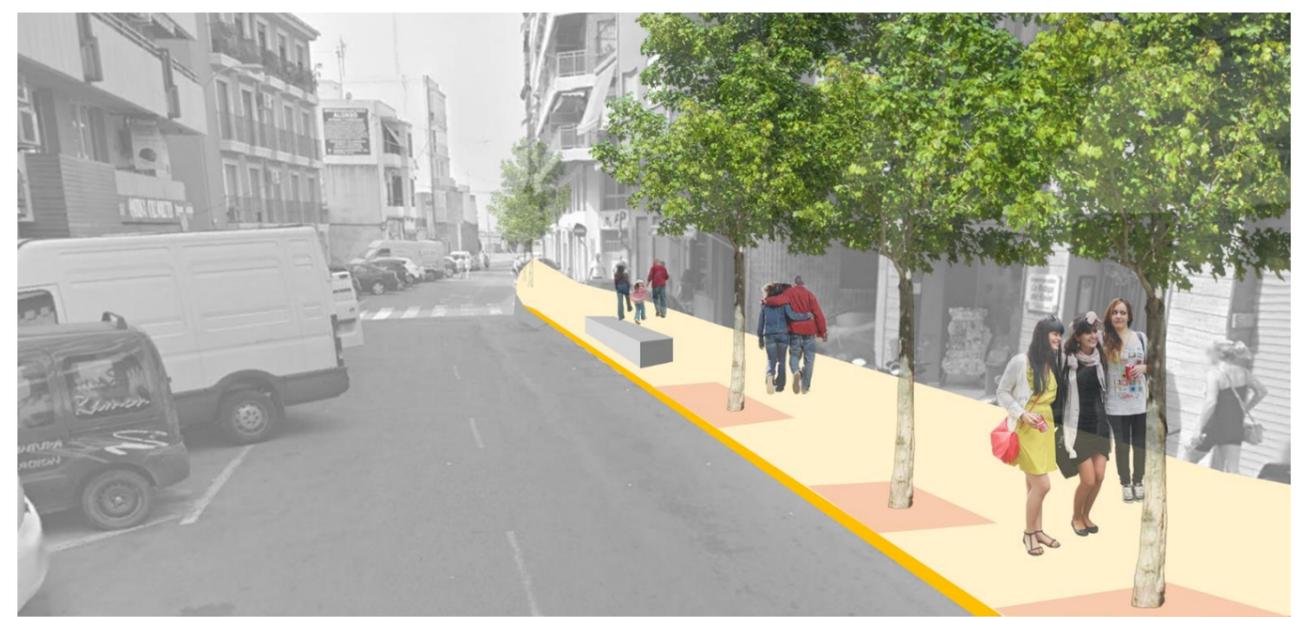
Mejora calle Virgen del Socorro

Este tramo de vial de conexión con la fachada litoral de Alicante resulta de los más angostos e inaccesibles del conjunto de itinerarios analizados en el Plan. La configuración estrecha de la acera, junto con los diferentes elementos urbanos y los accesos a los garajes, hacen prácticamente la totalidad del tramo inaccesible. Es por ello que se propone la eliminación del estacionamiento en uno de los lados con la ampliación de la acera así como la transformación en plataforma compartida del tramo junto a la Calle Virgen del Socorro posteriormente. La acera existente en el lado este junto al mar, se debe mejorar si bien se ha priorizado la mejora del lado oeste por su mejor conectividad y consecución de una continuidad del itinerario accesible.

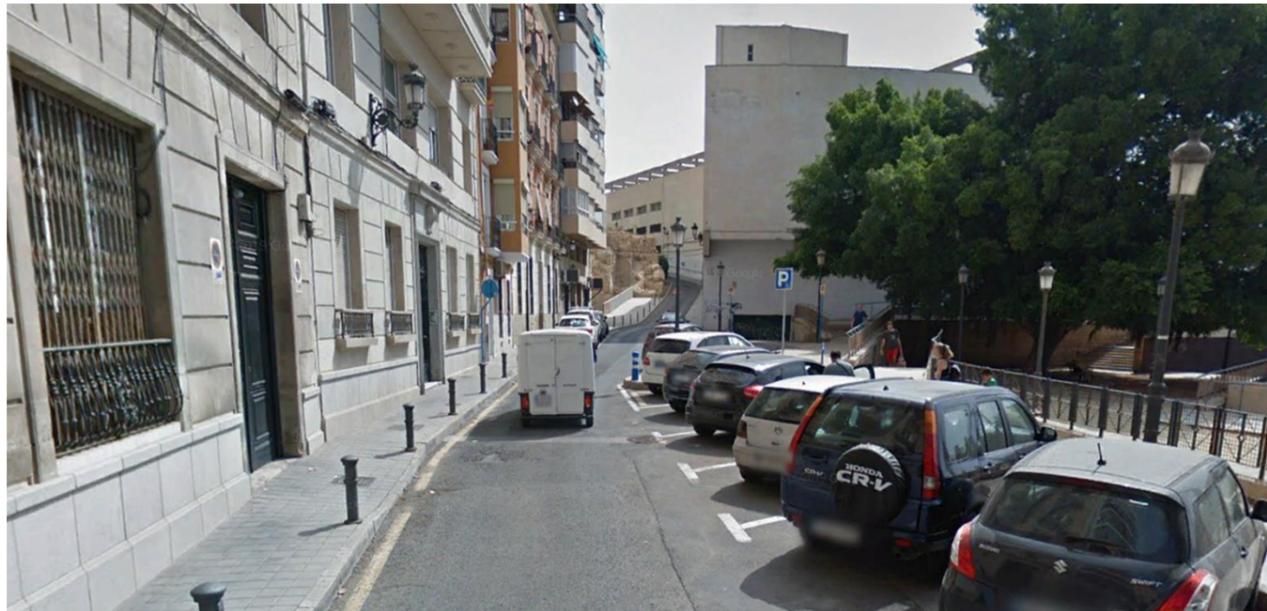
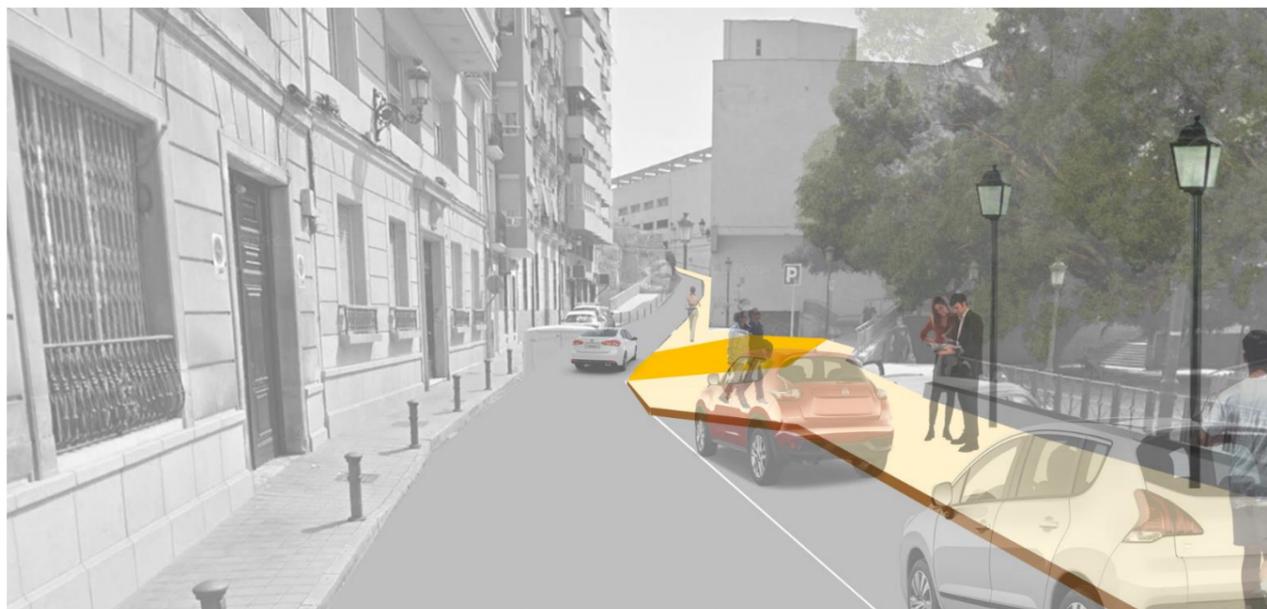
Mejora Plaza Paseito Ramiro

El entorno de la Plaza Paseito Ramiro, acceso al casco histórico de Alicante desde el norte, resulta en la actualidad una carrera de obstáculos entre estrecheces de la acera y elementos urbanos colocados de manera irregular en dicho tramo. Es por ello que se propone la remodelación del tramo de vial con la transformación en cordón del estacionamiento y el ensanchamiento de acera, junto con la remodelación del acceso al parking existente.

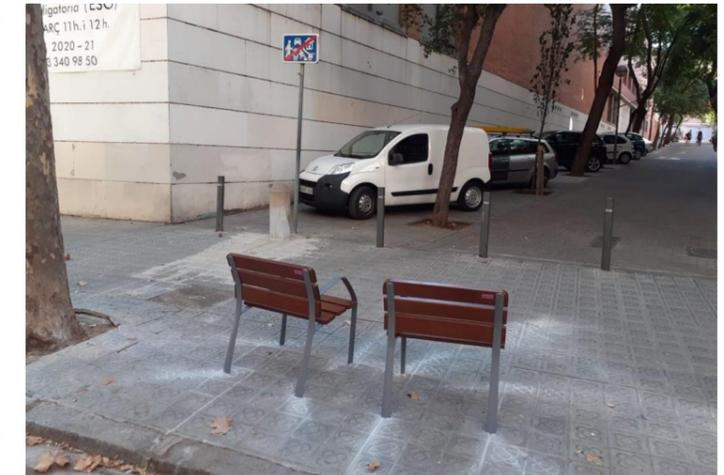
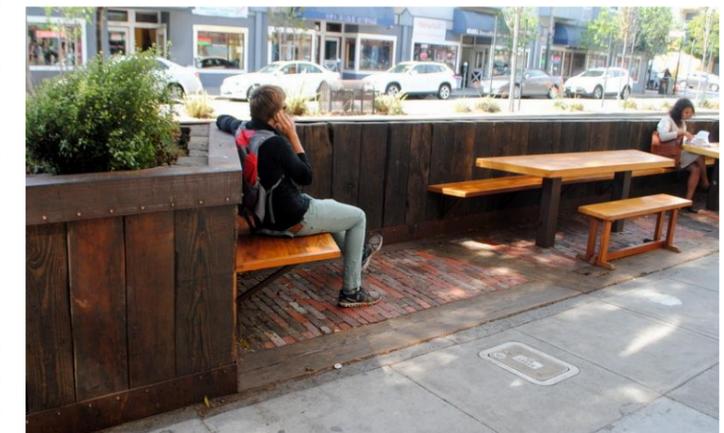
Creación de nuevas áreas de descanso y bancos accesibles

La estrategia seguida ha sido la sustitución puntual del estacionamiento por plataformas de bancos, cuyo diseño puede ser desde un incremento puntual de la acera existente hasta la colocación de elementos urbanos de mayor complejidad, dotando a la ciudad de Alicante de una nueva forma de hacer ciudad: accesible e inclusiva, ganando espacio ciudadano frente al vehículo privado.

Mediante las intervenciones puntuales y de poca escala se pueden conseguir grandes beneficios de calidad urbana, así como mejorar la accesibilidad puntual del medio urbano. Dichos nuevos puntos de reunión deberán contar con un mínimo de 2-3 bancos así como apoyos isquiáticos.

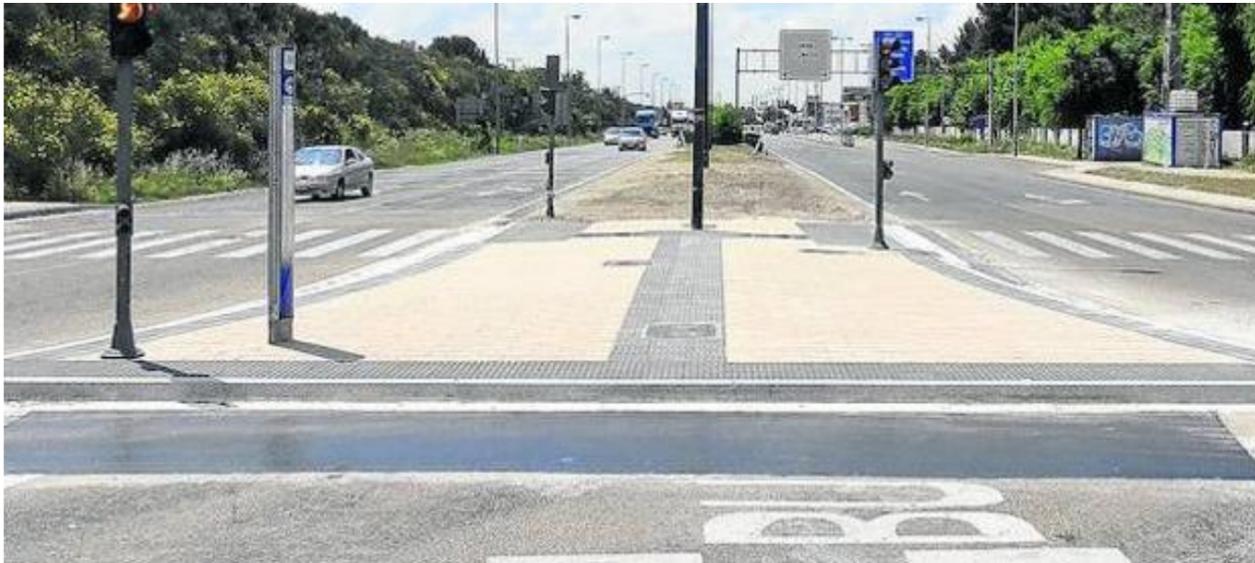
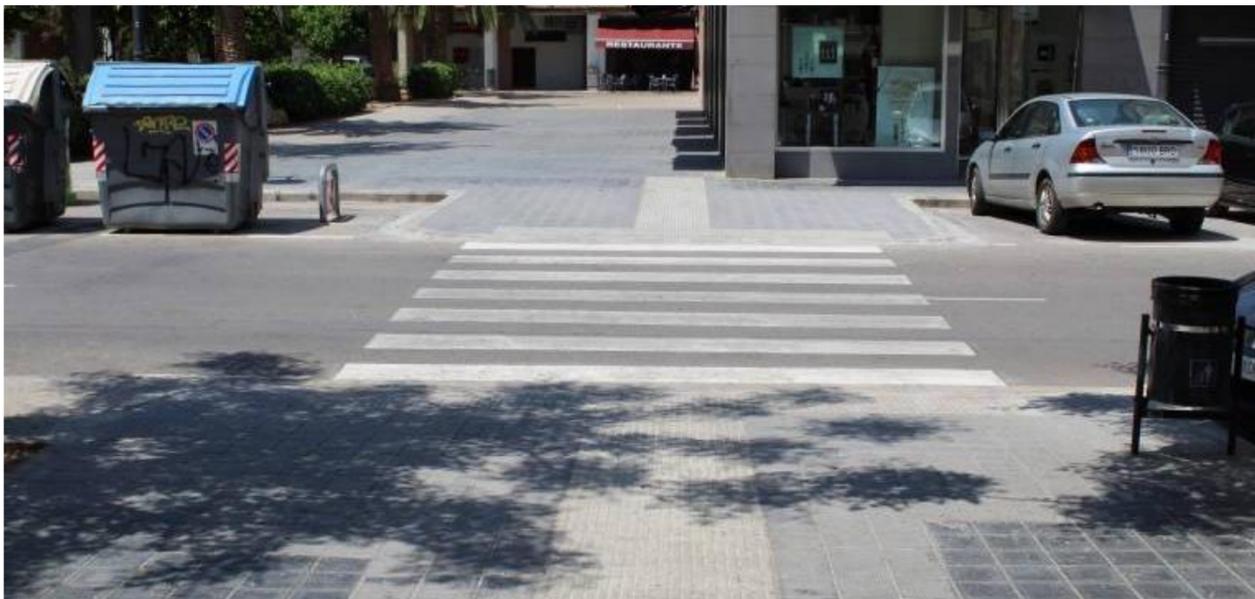
De acuerdo con lo establecido en la Orden VIV/561/2010, de 1 de febrero, por la que se desarrolla el documento técnico de condiciones básicas de accesibilidad y no discriminación para el acceso y utilización de los espacios públicos urbanizados; **los diseños de los pasos peatonales deben realizarse en base a los siguientes criterios y esquemas.** Para mayor detalle, se puede consultar el Artículo 46 de la Orden. A continuación se presentan algunos ejemplos de diseño de pasos peatonales que se adecuan a la normativa vigente así como de pavimento táctil.

Franja de pavimento táctil indicador direccional que da continuidad a la línea edificada

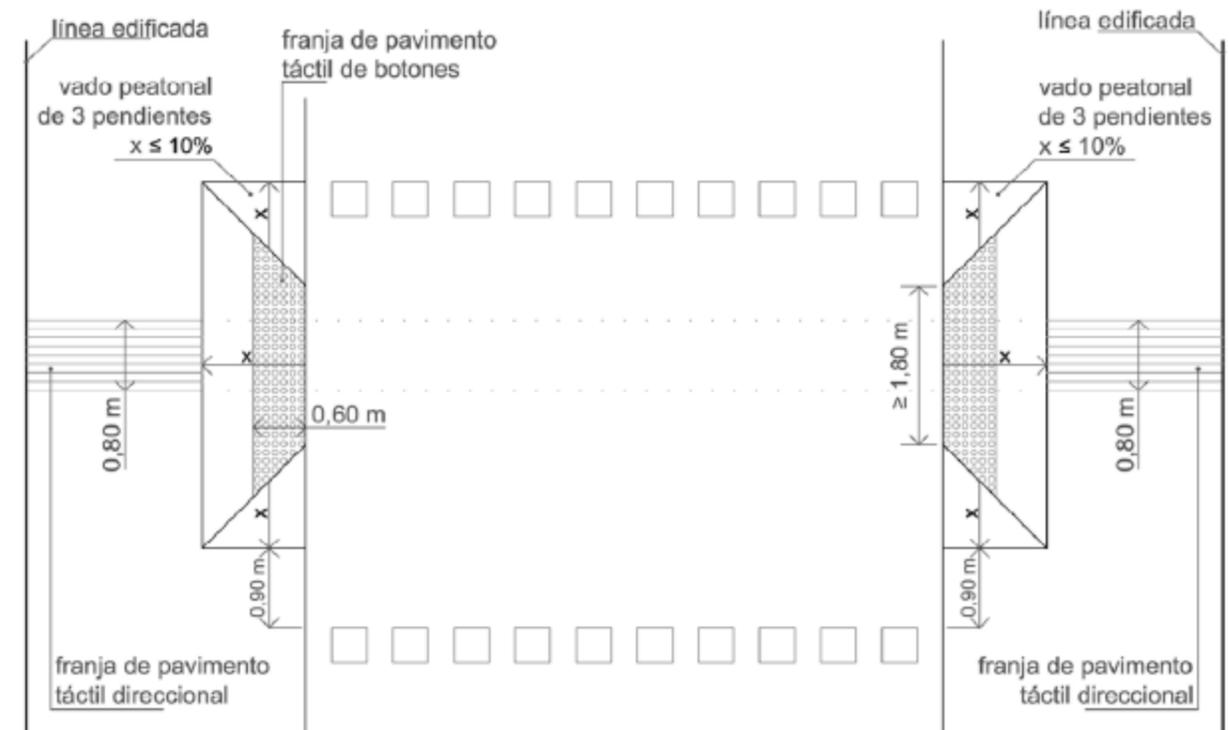
Cruce a distinto nivel: ejemplo de aplicación de la señalización táctil en vados de tres planos inclinados

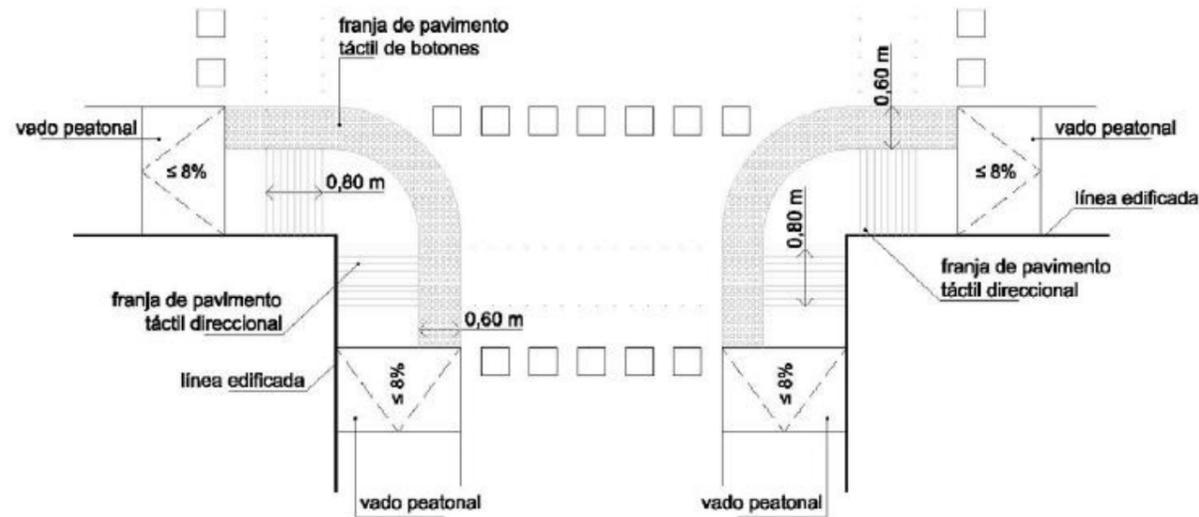
Cruce a distinto nivel: ejemplo de aplicación de la señalización táctil en esquinas donde la acera se rebaja al nivel de la calzada

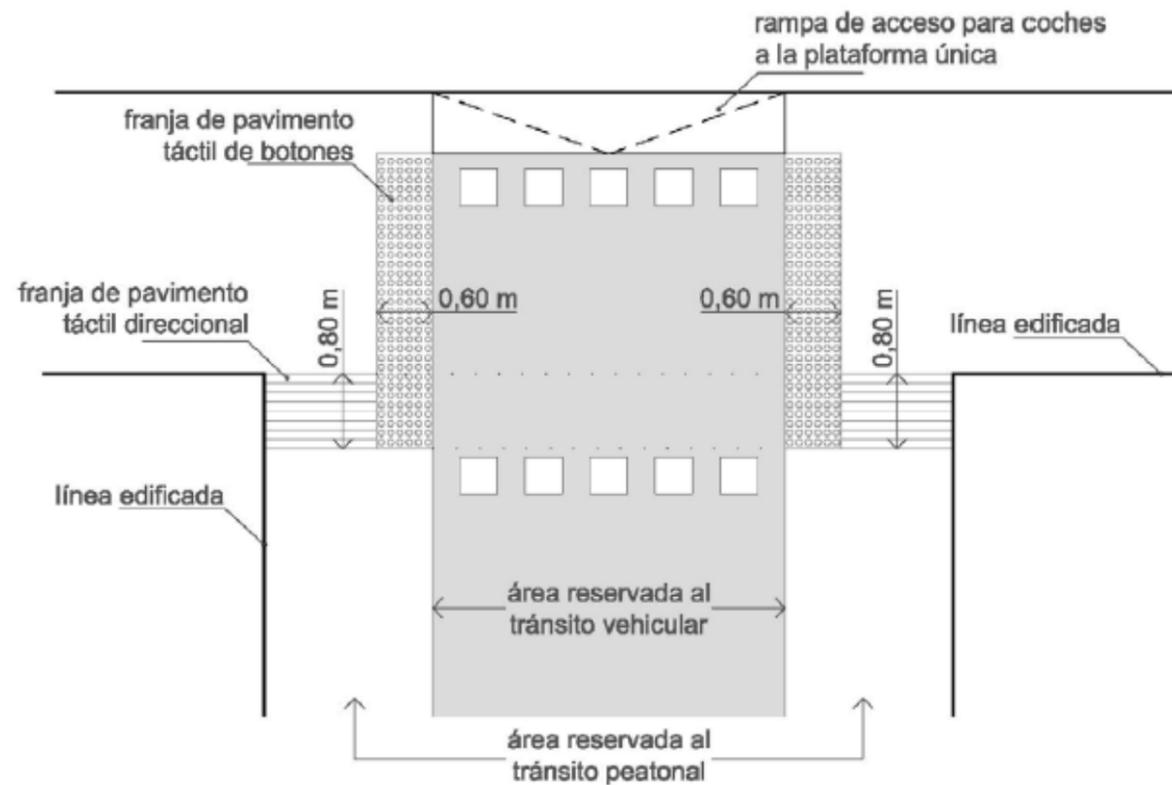
Cruce al mismo nivel: ejemplo de aplicación de la señalización táctil

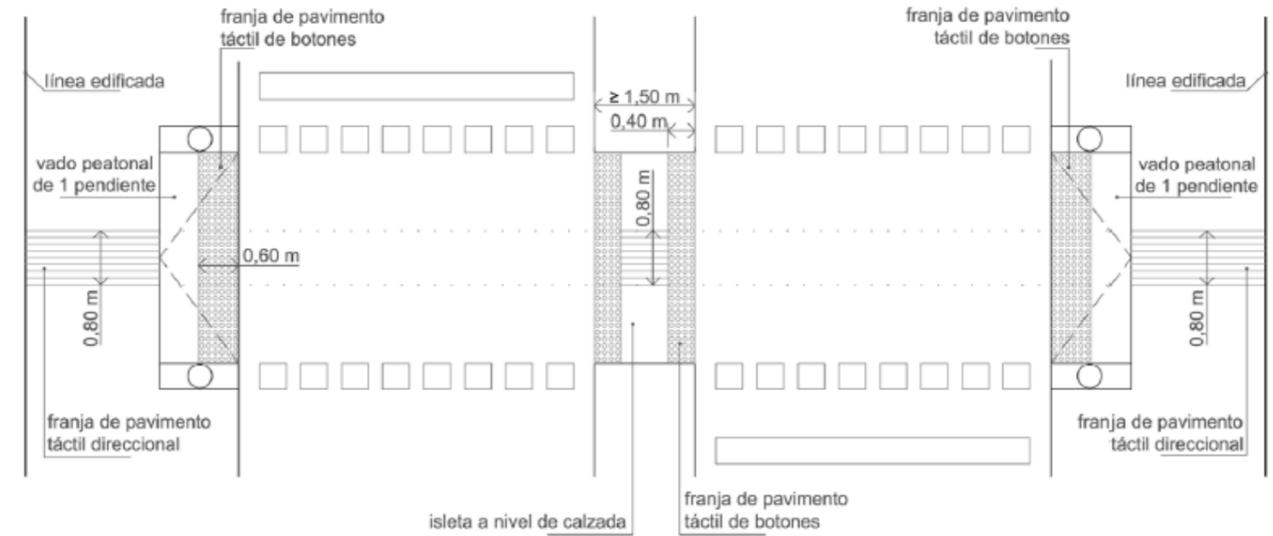
Cruce con isleta al mismo nivel de la calzada: ejemplo de aplicación de la señalización táctil

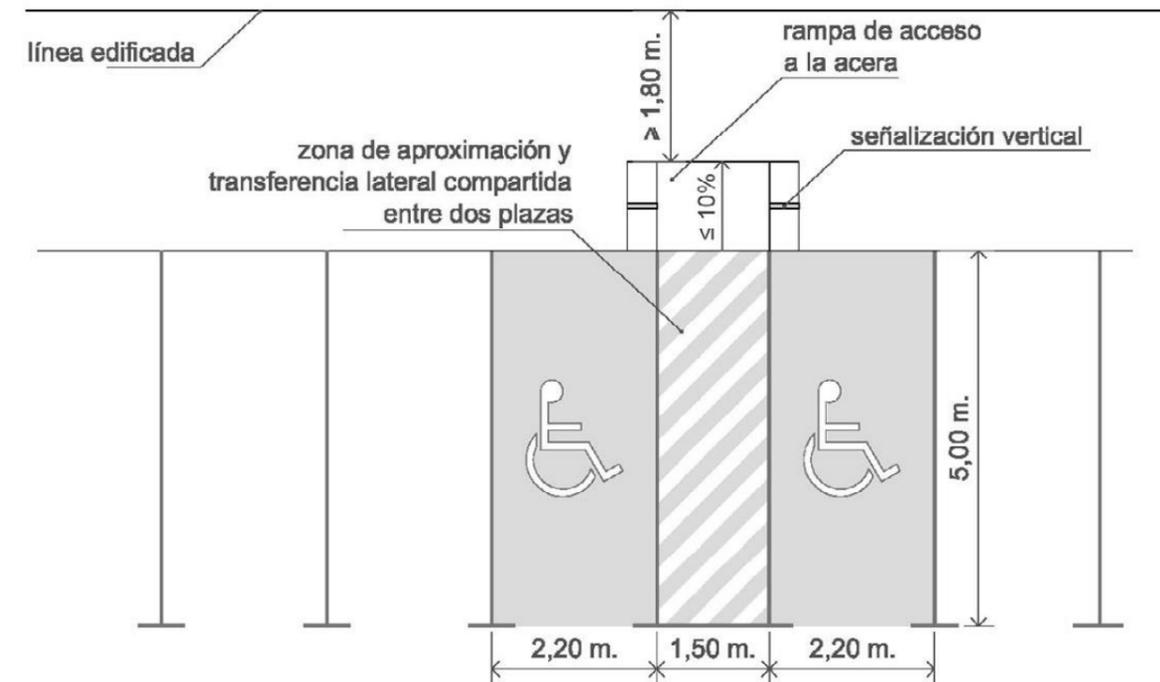
Plazas de aparcamiento reservadas dispuestas en perpendicular a la acera y con acceso compartido

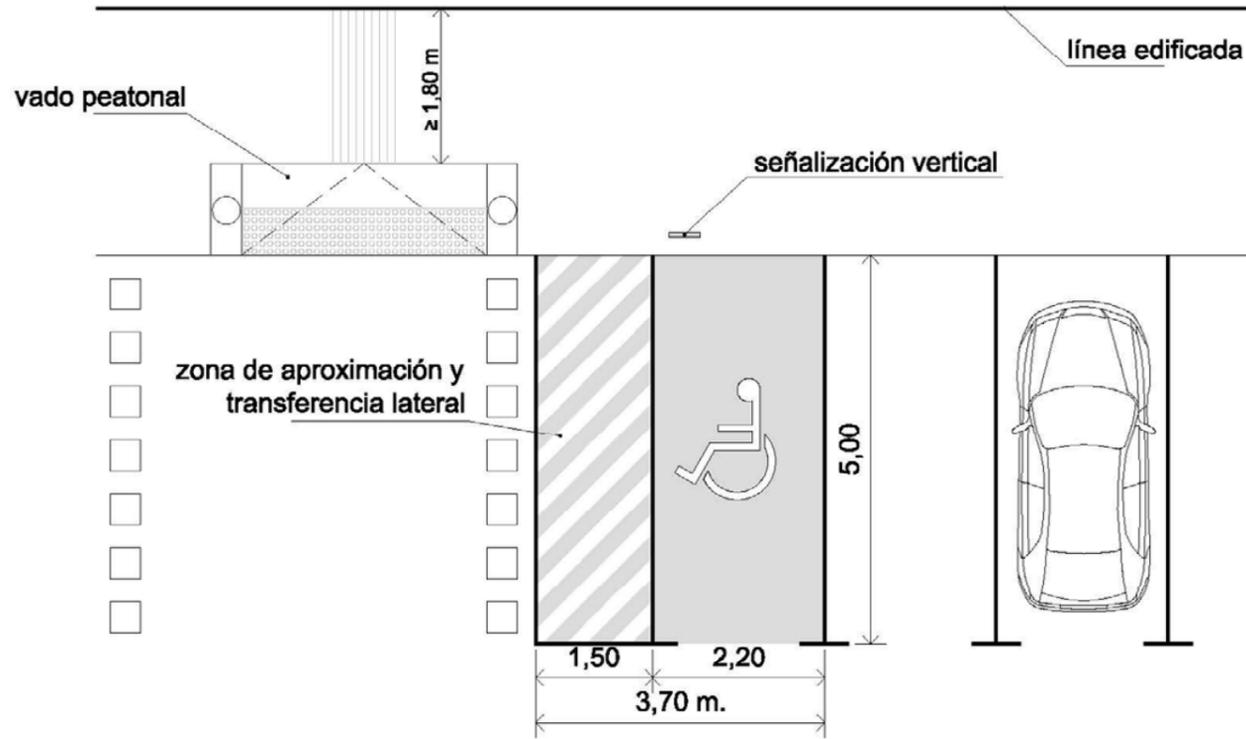
Plaza de aparcamiento reservada con acceso desde paso de peatones

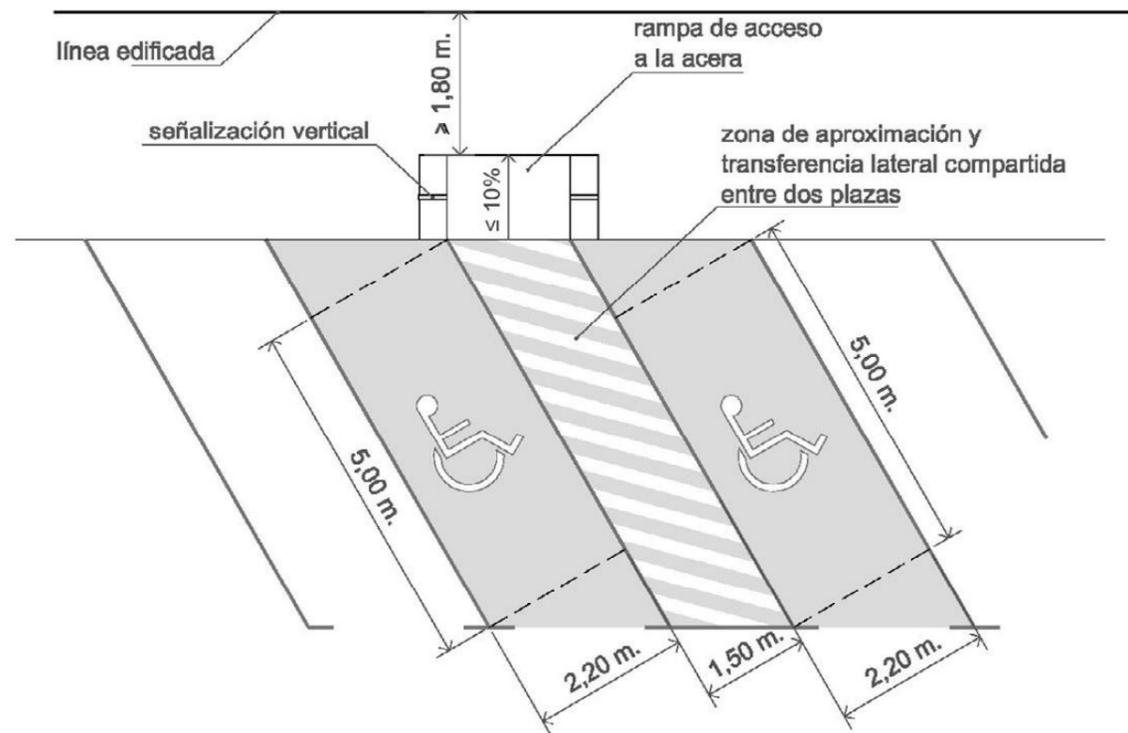
Plazas de aparcamiento reservadas dispuestas en diagonal a la acera y con acceso compartido

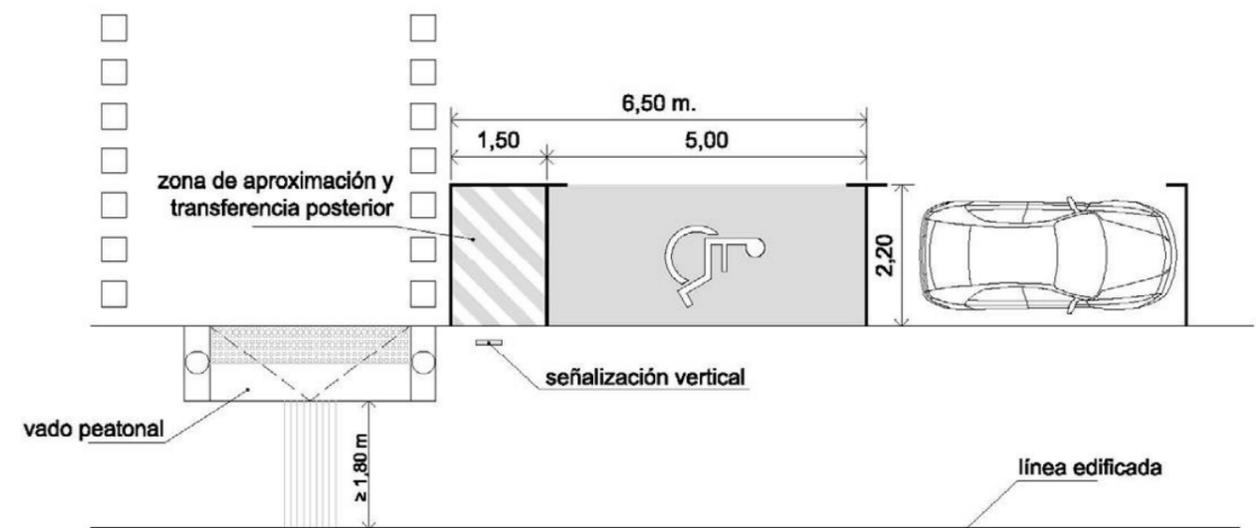
Plaza de aparcamiento en línea con acceso desde paso de peatones

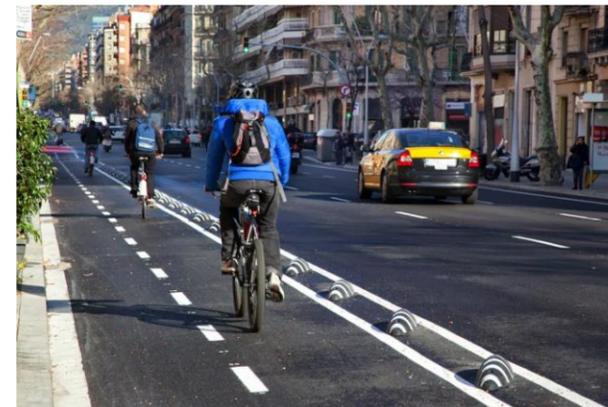
Ejemplo carril bici segregado Barcelona

- Ancho recomendado unidireccional: 1,5m
- Ancho recomendado bidireccional: 2-2,5m
- Señalización de los pasos mediante señalización horizontal. Resto trazado en calzada segregado no necesario pintura.

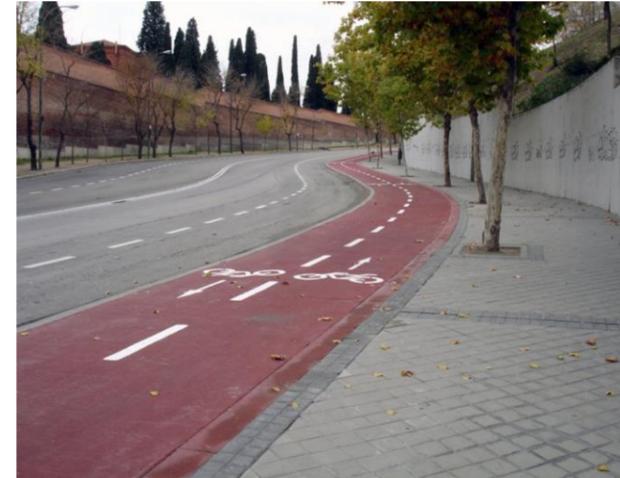
Ejemplo carril bici a nivel de acera en Madrid

- Ancho recomendado unidireccional: 1,5m
- Ancho recomendado bidireccional: 2-2,5m
- Señalización diferenciada en el total del tramo tanto en textura como en coloración.
- Su uso tiende a reducirse, debiendo ser siempre la segunda opción después de considerar otras opciones segregadas en calzada si posible.
