Servicio de consultoría para el desarrollo de las iniciativas contempladas en el proyecto de Dinamización de acciones de compra pública innovadora y de prospectiva innovadora en el Ayuntamiento de Alicante para los ejercicios 2022 y 2023.

H3. Estudio de las características técnicas de los problemas a resolver en las dos áreas de interés

Diciembre 2022

RETO 2: Accesibilidad integral al Castillo de Santa Bárbara

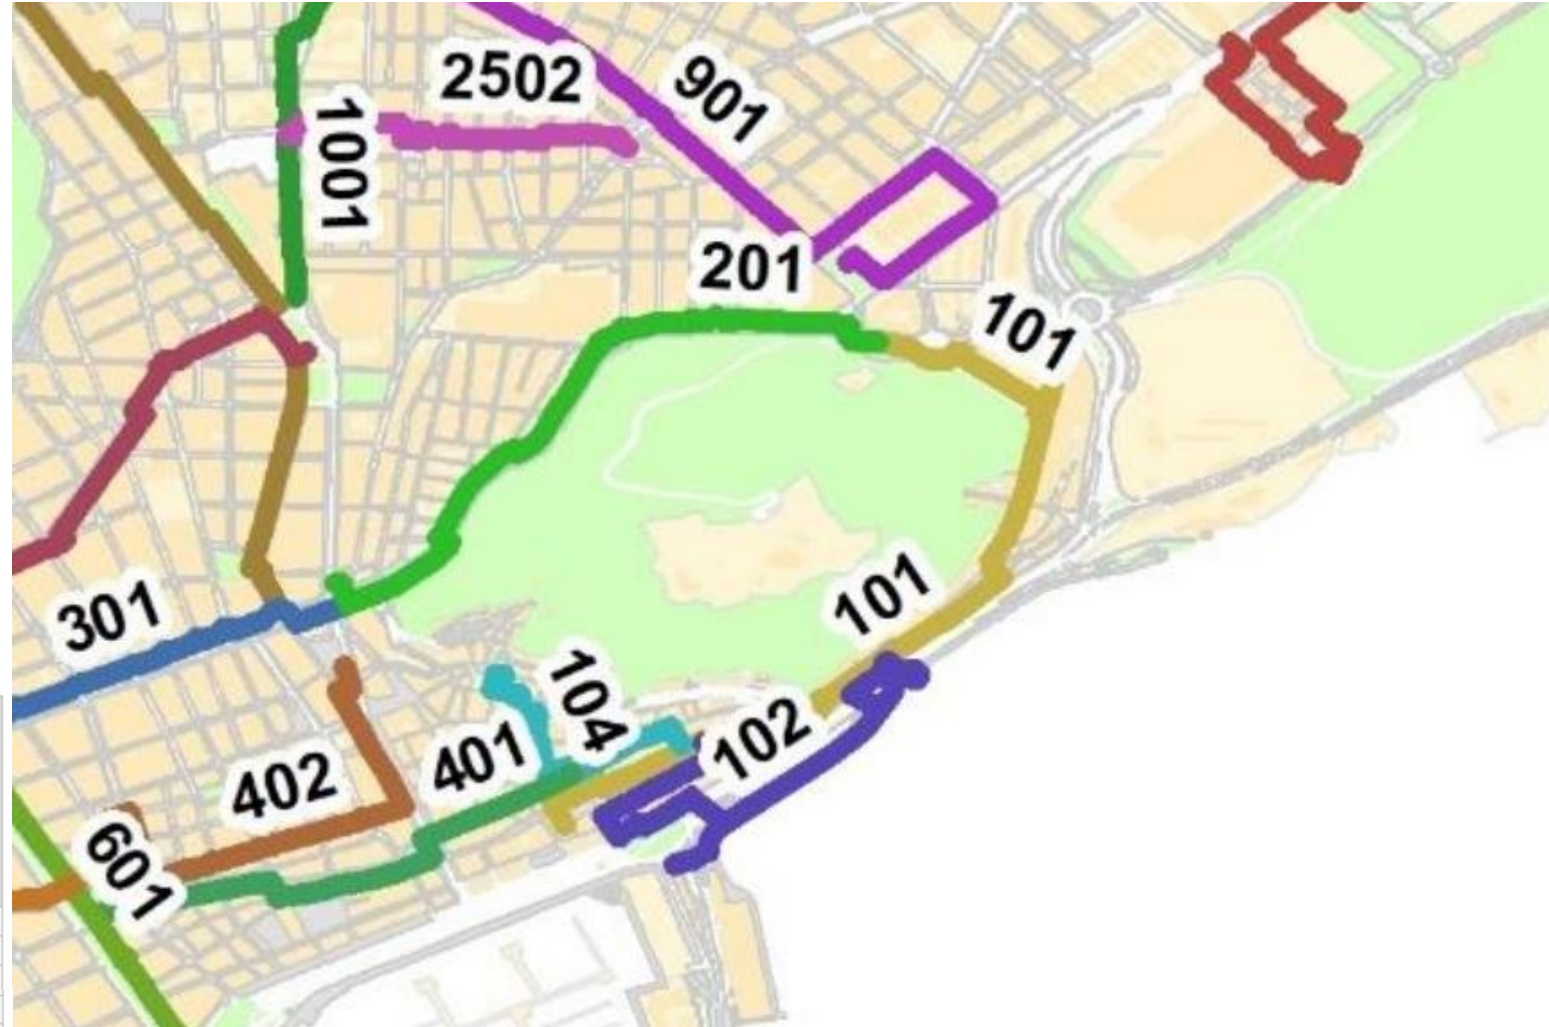
En el entorno del Castillo de Santa Barbara se analizaron los itinerarios:

- 101
- 102
- 104
- 201

En total, los tramos analizados alrededor del Castillo ascienden a 4.200m.

El total de incidencias detectadas en estos cuatro tramos ascienden a fecha de julio 2021 a **150 incidencias** de diversa índole.
