CATÁLOGO DE PROTECCIONES DE ALICANTE (ALICANTE)		FICHA
	PATRIMONIO CULTURAL		
	ELEMENTO CATALOGADO		C351
	GRADO DE PROTECCIÓN	P

EDIFICIO CALLE POETA QUINTANA

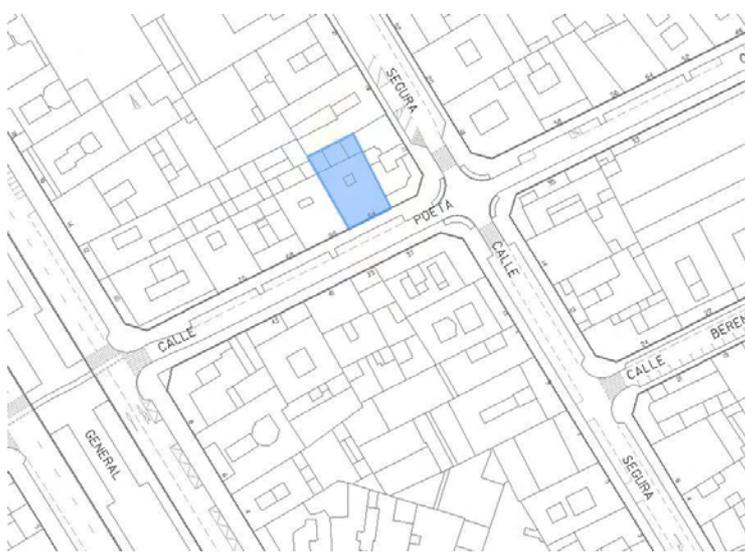
Edificio de composición académica de 3 alturas y cubierta inclinada entre medianeras. Destaca del mismo la sencillez compositiva de su fachada introduciendo elementos de ornamentación en vuelos, impostas, dinteles, jambas y cornisa. Cuenta con ventanas alargadas y voladizos en todos sus huecos.

COMPONENTES PRINCIPALES	VALORACIÓN	CARACTER	ESTADO CONSERVACIÓN
1. Fachada. Composición	Conservar	Ambiental	Bueno

1.1. Balcones	Conservar	Material	Bueno
1.2. Cerrajería	Conservar	Material	Bueno
1.3. Carpintería	Conservar	Material	Bueno
1.4. Elementos decorativos cenefas y dinteles	Conservar	Material	Bueno
1.5. Revestimiento estucado imitación sillares	Conservar	Material	Bueno
1.6. Tratamiento cromático fachada.	Conservar	Ambiental	Deficiente
1.7. Aire acondicionado en fachada	Impropio	Material	Bueno
1.8. Cableados instalaciones	Impropio	Material	Deficiente
2. Planta Baja. Composición	Conservar	Ambiental	Bueno
2.1. Puerta acceso	Conservar	Material	Bueno
2.2. Zócalo	Conservar	Material	Bueno
2.3. Cerrajería	Conservar	Material	Bueno
2.4. Revestimiento imitación sillares	Conservar	Material	Bueno
2.5. Armarios instalaciones	Impropio	Material	Deficiente
2.6. Cableados instalaciones	Impropio	Material	Deficiente
3. Alero de madera y cerámica	Conservar	Material	Bueno

COMPONENTES PRINCIPALES	ACTUACIÓN PREVISTA	IMPORTANCIA	URGENCIA
1. Fachada. Composición	Mantenimiento	Baja	No
1.1. Balcones	Mantenimiento	Baja	No
1.2. Cerrajería	Mantenimiento	Baja	No

3. Alero de madera y cerámica	Mantenimiento	Baja	No

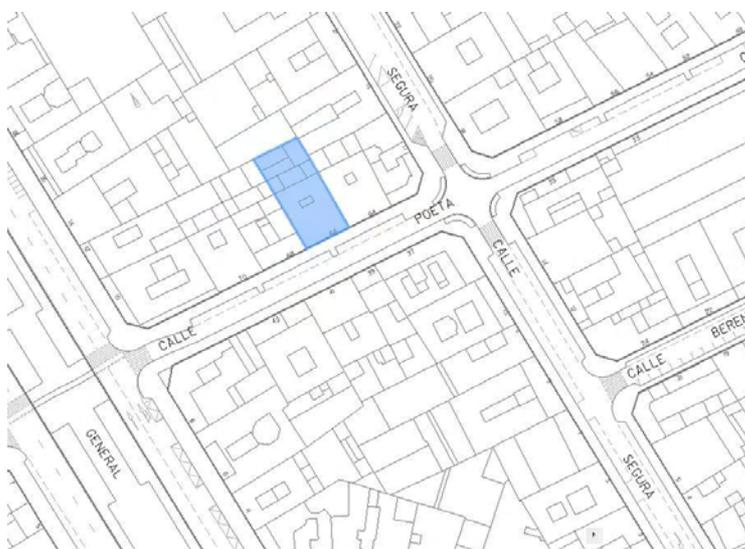
EDIFICIO CALLE POETA QUINTANA

1.2. Carpintería	Conservar	Material	Deficiente
1.3. Tratamiento cromático fachada.	Conservar	Ambiental	Aceptable
1.4. Toldos de lona	Impropio	Material	Deficiente
1.5. Cableados instalaciones	Impropio	Material	Deficiente
2. Planta Baja. Composición	Conservar	Ambiental	Deficiente
2.1. Puerta acceso	Conservar	Material	Bueno
2.2. Zócalo	Conservar	Material	Bueno
2.3. Cerrajería planta baja	Conservar	Material	Bueno
2.4. Rótulos	Impropio	Material	Bueno
2.5. Apertura huecos locales	Impropio	Material	Bueno
2.6. Armarios instalaciones	Impropio	Material	Deficiente
2.7. Cableados instalaciones	Impropio	Material	Deficiente
2.5. Toldos de lona	Impropio	Material	Bueno

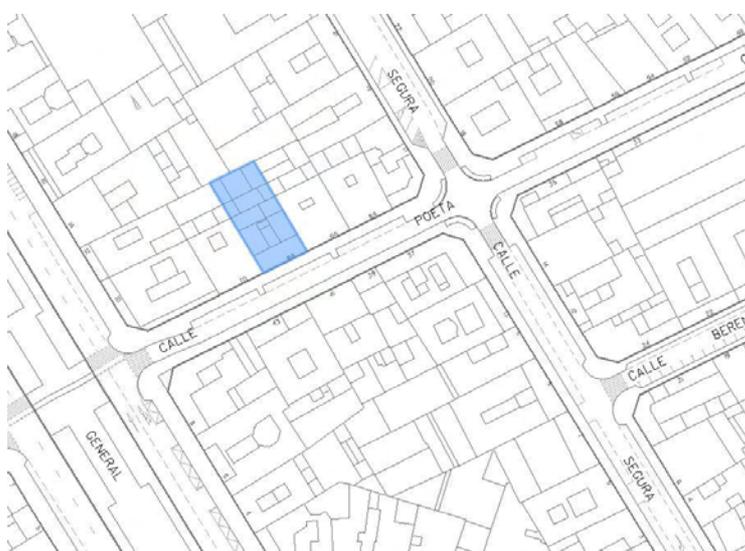
EDIFICIO CALLE POETA QUINTANA

1.2. Elementos decorativos	Conservar	Material	Bueno
1.3. Tratamiento cromático fachada.	Conservar	Ambiental	Aceptable
1.4. Cableados instalaciones	Impropio	Material	Deficiente
2. Planta Baja. Composición	Conservar	Ambiental	Deficiente
2.1. Puerta acceso	Conservar	Material	Bueno
2.2. Zócalo	Conservar	Material	Bueno
2.3. Rótulos	Impropio	Material	Bueno
2.4. Apertura huecos locales	Impropio	Material	Bueno
2.6. Armarios instalaciones	Impropio	Material	Deficiente
2.7. Cableados instalaciones	Impropio	Material	Deficiente

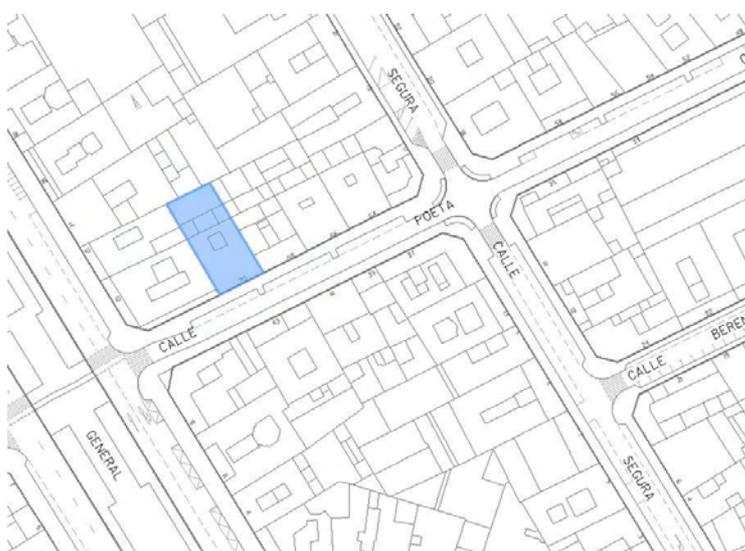
EDIFICIO CALLE POETA QUINTANA

1.8. Cableados instalaciones	Impropio	Material	Deficiente
2. Planta Baja. Composición	Conservar	Ambiental	Bueno
2.1. Puerta acceso	Conservar	Material	Bueno

2.6. Revestimiento local planta baja	Impropio	Material	Bueno
2.7. Aire acondicionado	Impropio	Material	Bueno
2.8. Armarios instalaciones	Impropio	Material	Deficiente

2.9. Cableados instalaciones	Impropio	Material	Deficiente

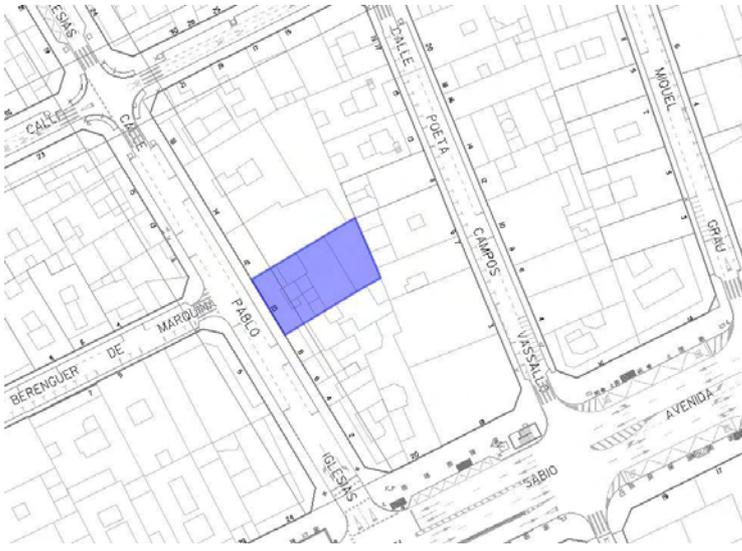
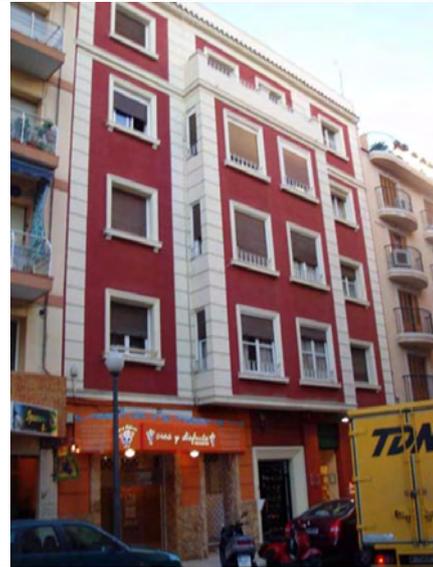
EDIFICIO CALLE PABLO IGLESIAS

EMPLAZAMIENTO	TITULARIDAD
PABLO IGLESIAS, 4	PRIVADA
COORDENADAS GEOGRÁFICAS	REFERENCIA CATASTRAL
X=719526 Y=4247348	9676117YH1497F
CLASIFICACIÓN	CALIFICACIÓN
Suelo urbano	Area central (AC)

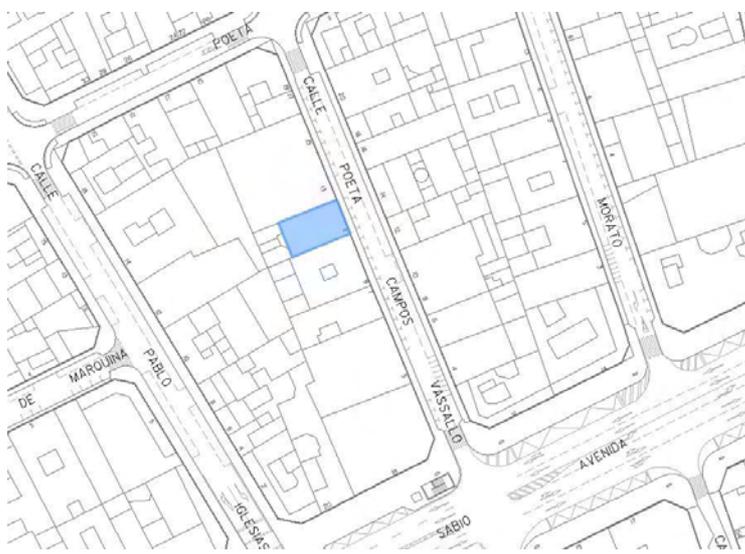
EDIFICIO CALLE POETA CAMPOS VASALLO

1.10. Tratamiento cromático fachada.	Impropio	Ambiental	Deficiente
1.14. Aire acondicionado en fachada	Impropio	Material	Bueno
1.15. Armarios instalaciones	Impropio	Material	Deficiente

1.16. Antenas individuales	Impropio	Material	Bueno
1.17. Cableados instalaciones	Impropio	Material	Deficiente
2. Planta Baja. Composición	Conservar	Ambiental	Aceptable

2.1. Puerta acceso	Conservar	Material	Aceptable
2.2. Zócalo	Conservar	Material	Deficiente
2.3. Cerrajería planta baja	Conservar	Material	Aceptable
2.4. Apertura huecos locales	Impropio	Material	Aceptable

2.9. Armarios instalaciones	Impropio	Material	Deficiente
2.11. Cableados instalaciones	Impropio	Material	Deficiente
3. Alero de madera y cerámica	Conservar	Material	Deficiente

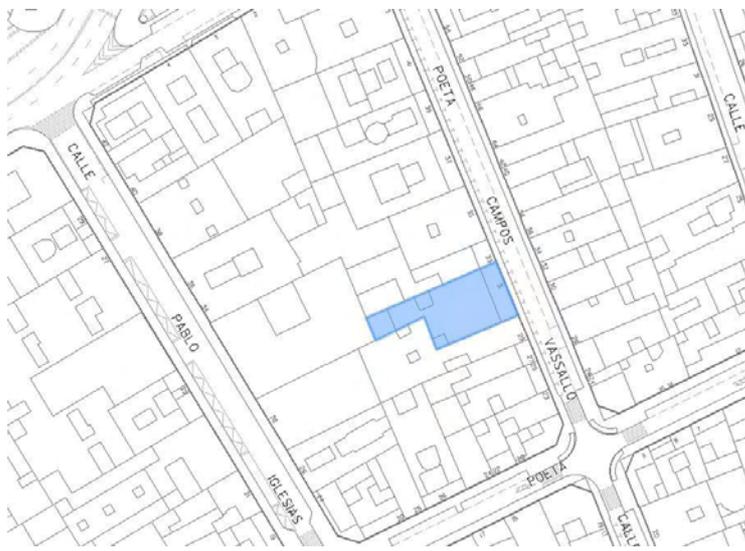
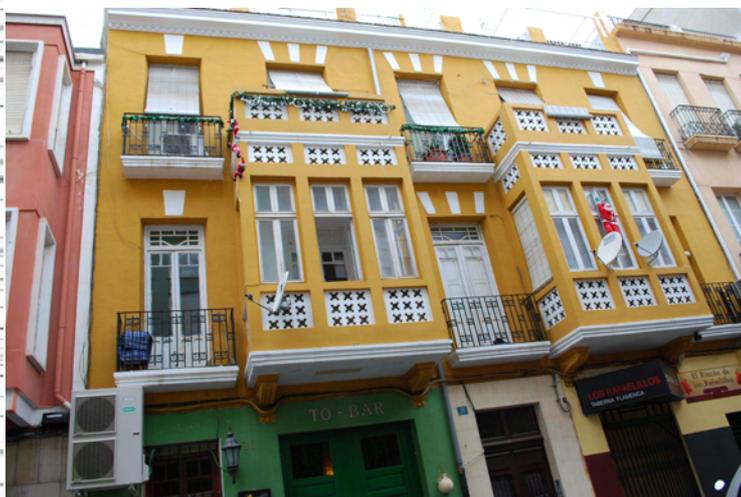
EDIFICIO CALLE POETA CAMPOS VASALLO

1.10. Armarios instalaciones	Impropio	Material	Deficiente
1.11. Antenas individuales	Impropio	Material	Aceptable
1.12. Cableados instalaciones	Impropio	Material	Deficiente

2. Planta Baja. Composición	Conservar	Ambiental	Aceptable
2.1. Puerta acceso	Conservar	Material	Aceptable
2.2. Cerrajería	Conservar	Material	Aceptable
2.3. Apertura huecos locales	Impropio	Material	Deficiente

2.8. Armarios instalaciones	Impropio	Material	Deficiente
2.9. Cableados instalaciones	Impropio	Material	Deficiente
3. Cubierta mixta	Conservar	Tipológico	Aceptable

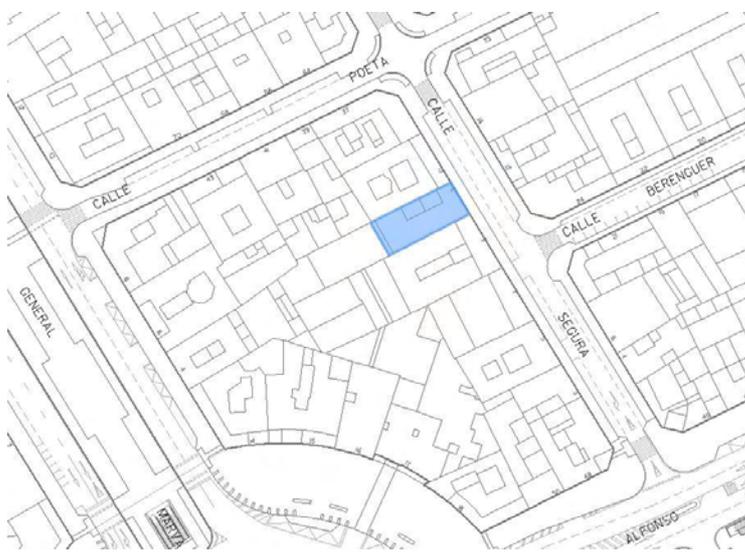
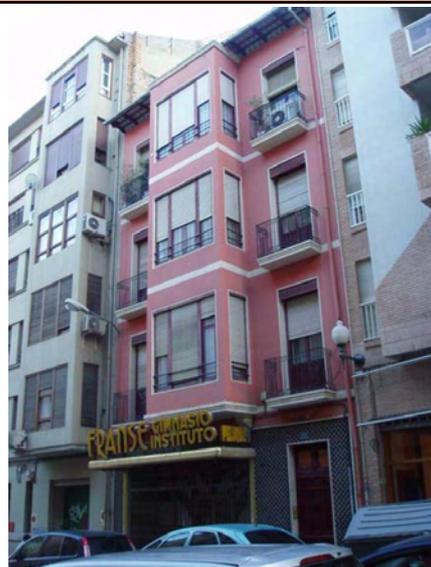
EDIFICIO CALLE SEGURA

EMPLAZAMIENTO	TITULARIDAD
SEGURA, 11	PRIVADA
COORDENADAS GEOGRÁFICAS	REFERENCIA CATASTRAL
	9474307YH1497C
CLASIFICACIÓN	CALIFICACIÓN
Suelo urbano	Ensanche (ES)

1. Fachada. Composición	Conservar	Ambiental	Bueno
1.1. Balcones	Conservar	Material	Bueno
1.2. Cerrajería	Conservar	Material	Bueno
1.3. Carpintería	Conservar	Material	Bueno
1.4. Mirador central	Conservar	Material	Bueno
1.5. Impostas	Conservar	Material	Bueno
1.6. Elementos decorativos	Conservar	Material	Bueno
1.7. Tratamiento cromático fachada.	Impropio	Ambiental	Aceptable
1.8. Cableados instalaciones	Impropio	Material	Deficiente
2. Planta Baja. Composición	Conservar	Ambiental	Deficiente
2.1. Puerta acceso	Conservar	Material	Bueno
2.2. Apertura huecos locales	Impropio	Material	Aceptable
2.3. Rótulos	Impropio	Material	Deficiente
2.4. Marquesina	Impropio	Material	Deficiente
2.5. Revestimientos	Impropio	Material	Aceptable
2.6. Cableados instalaciones	Impropio	Material	Aceptable
3. Alero de madera y cerámica	Conservar	Material	Bueno

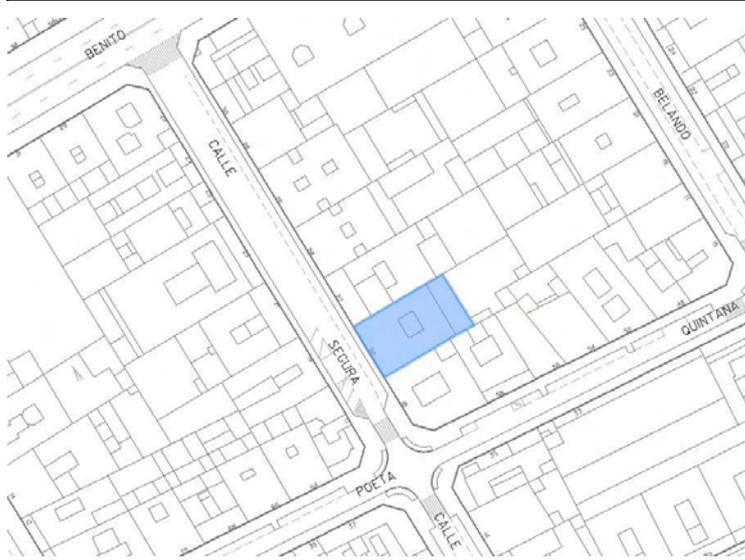
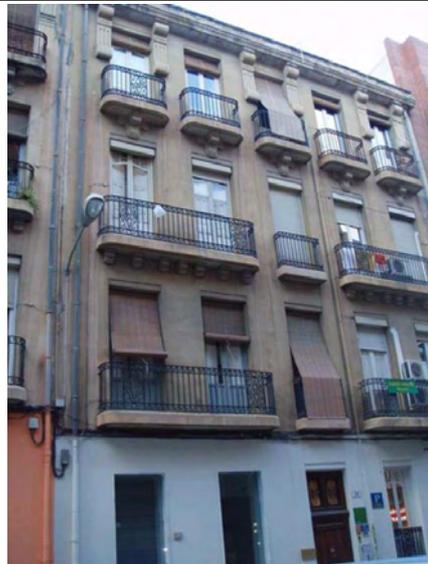
EDIFICIO CALLE SEGURA

EMPLAZAMIENTO	TITULARIDAD
SEGURA, 20	PRIVADA
COORDENADAS GEOGRÁFICAS	REFERENCIA CATASTRAL
	9476821YH1497E
CLASIFICACIÓN	CALIFICACIÓN
Suelo urbano	Ensanche (ES)

1.1. Balcones curvados y dobles con ménsulas	Conservar	Material	Aceptable
1.2. Cerrajería	Conservar	Material	Bueno
1.3. Carpintería	Conservar	Material	Aceptable
1.4. Elementos decorativos	Conservar	Material	Aceptable
1.5. Cornisa con pilastras en relieve	Conservar	Material	Aceptable
1.6. Aire acondicionado en fachada	Impropio	Material	Bueno
1.7. Armarios instalaciones	Impropio	Material	Deficiente
1.8. Cableados instalaciones	Impropio	Material	Deficiente
2. Planta Baja. Composición	Conservar	Ambiental	Aceptable
2.1. Puerta acceso	Conservar	Material	Bueno
2.2. Zócalo	Conservar	Material	Bueno
2.3. Cerrajería	Conservar	Material	Bueno
2.4. Apertura huecos locales	Impropio	Material	Aceptable
2.5. Rótulos	Impropio	Material	Bueno
2.6. Armarios instalaciones	Impropio	Material	Aceptable
2.7. Cableados instalaciones	Impropio	Material	Aceptable

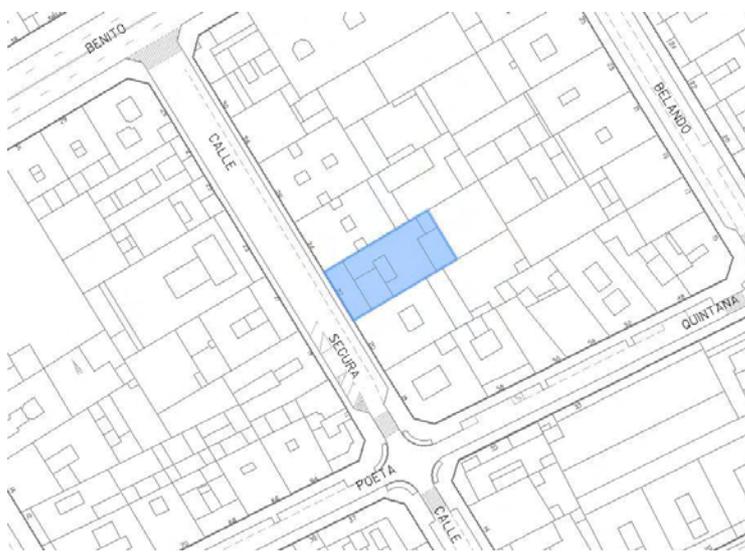
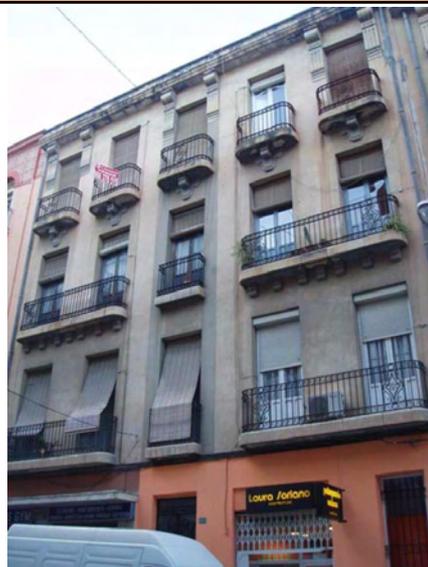
EDIFICIO CALLE SEGURA

EMPLAZAMIENTO	TITULARIDAD
SEGURA, 22	PRIVADA
COORDENADAS GEOGRÁFICAS	REFERENCIA CATASTRAL
	9476822YH1497E
CLASIFICACIÓN	CALIFICACIÓN
Suelo urbano	Ensanche (ES)

1.7. Armarios instalaciones	Impropio	Material	Deficiente
1.8. Cableados instalaciones	Impropio	Material	Deficiente
2. Planta Baja. Composición	Conservar	Ambiental	Aceptable

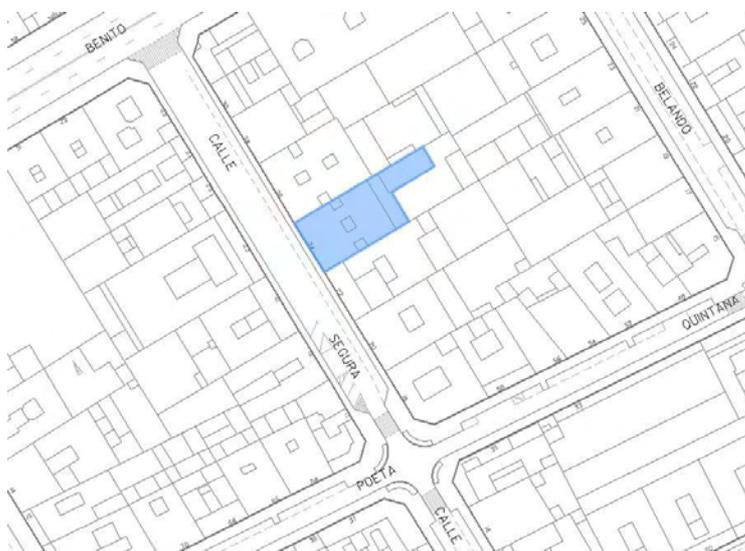
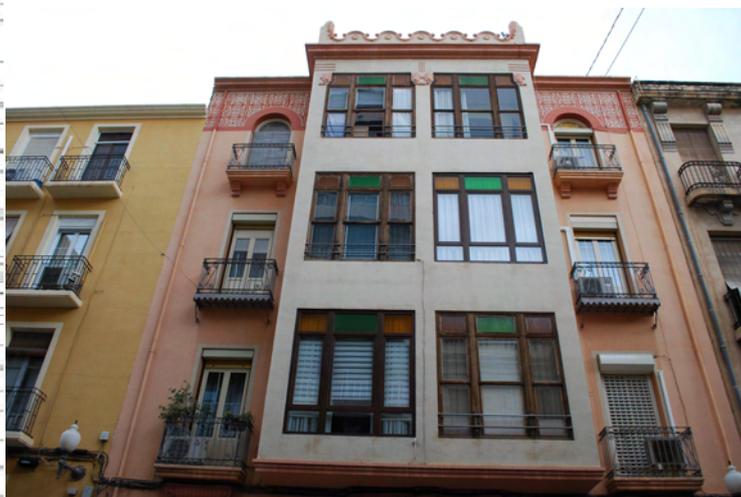
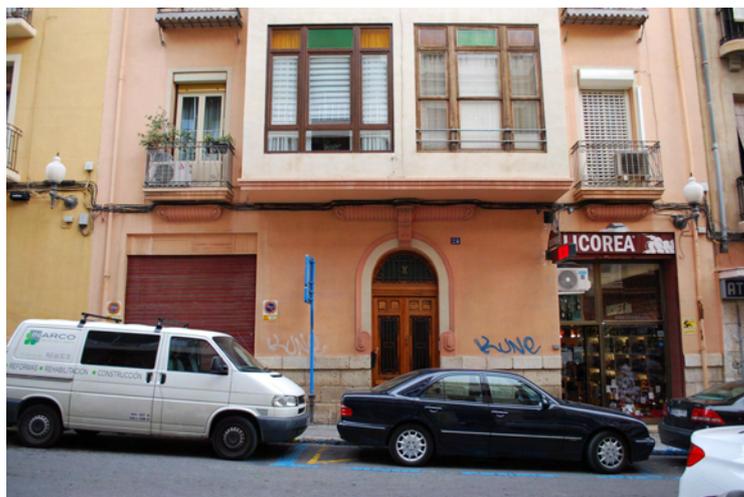
EDIFICIO CALLE SEGURA

2.1. Puerta acceso	Conservar	Material	Bueno
2.2. Zócalo	Conservar	Material	Bueno
2.3. Rótulos	Impropio	Material	Bueno
2.4. Armarios instalaciones	Impropio	Material	Deficiente

2.5. Cableados instalaciones	Impropio	Material	Deficiente
COMPONENTES PRINCIPALES	ACTUACIÓN PREVISTA	IMPORTANCIA	URGENCIA
1. Fachada. Composición	Mantenimiento	Baja	No

2.3. Rótulos	Acondicionamiento	Baja	No
2.4. Armarios instalaciones	Acondicionamiento	Alta	Sí
2.5. Cableados instalaciones	Acondicionamiento	Alta	Sí

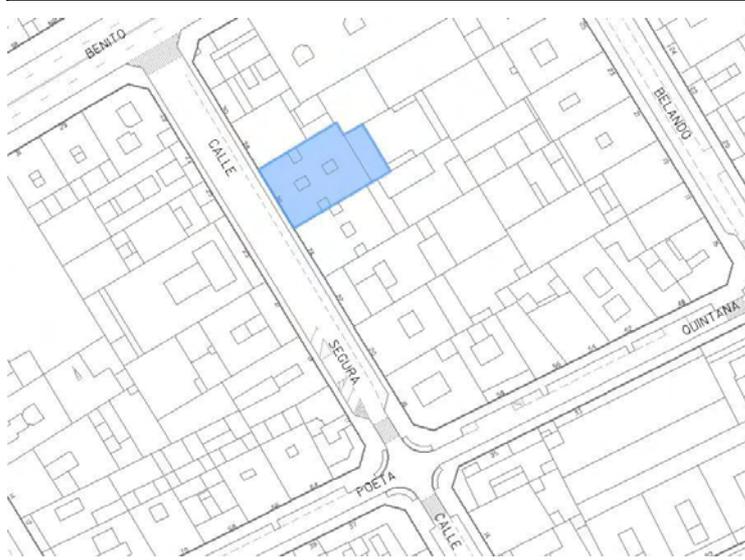
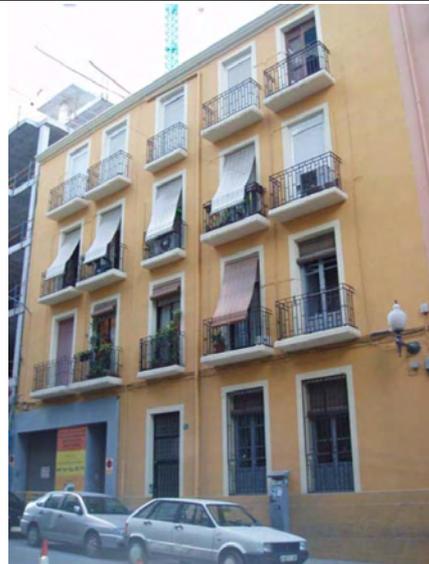
EDIFICIO CALLE SEGURA

EMPLAZAMIENTO	TITULARIDAD
SEGURA, 26	PRIVADA
COORDENADAS GEOGRÁFICAS	REFERENCIA CATASTRAL
	9476824YH1497E
CLASIFICACIÓN	CALIFICACIÓN
Suelo urbano	Ensanche (ES)

1.7. Cableados instalaciones	Impropio	Material	Deficiente
2. Planta Baja. Composición	Conservar	Ambiental	Aceptable
2.1. Zócalo piedra	Conservar	Material	Aceptable

2.6. Armarios instalaciones	Impropio	Material	Aceptable
2.7. Cableados instalaciones	Impropio	Material	Aceptable
3. Cubierta inclinada	Conservar	Tipológico	Deficiente

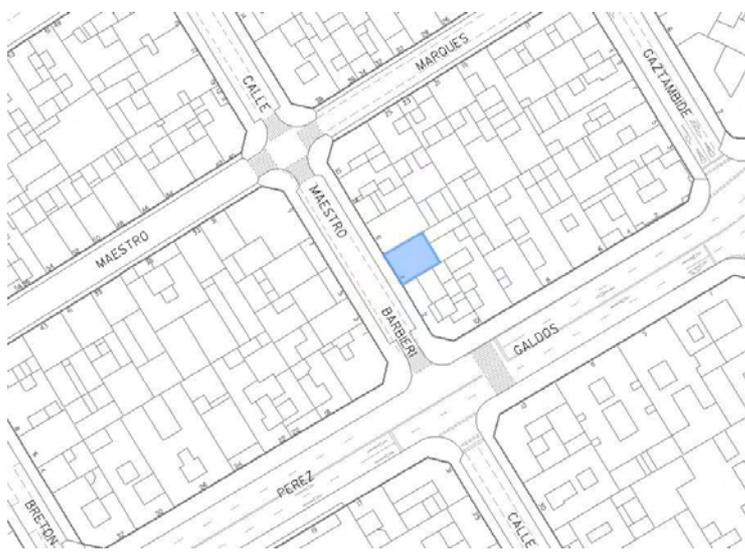
EDIFICIO CALLE MAESTRO BARBIERI

1.6. Aire acondicionado en fachada	Impropio	Material	Bueno
1.7. Armarios instalaciones	Impropio	Material	Deficiente
1.8. Cableados instalaciones	Impropio	Material	Deficiente

2. Planta Baja. Composición	Conservar	Ambiental	Bueno
2.1. Marquesinas	Impropio	Material	Bueno
2.2. Revestimiento planta baja	Impropio	Material	Bueno
2.3. Armarios instalaciones	Impropio	Material	Deficiente

2.4. Cableados instalaciones	Impropio	Material	Deficiente
COMPONENTES PRINCIPALES	ACTUACIÓN PREVISTA	IMPORTANCIA	URGENCIA
1. Fachada. Composición	Mantenimiento	Baja	No

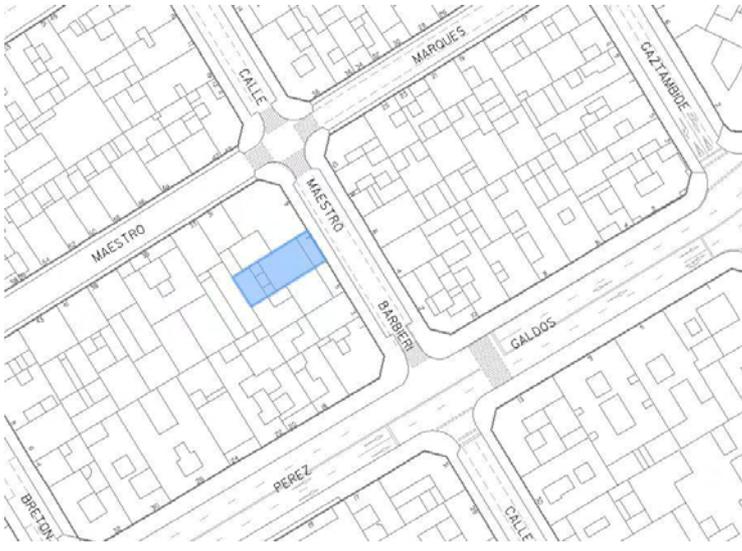
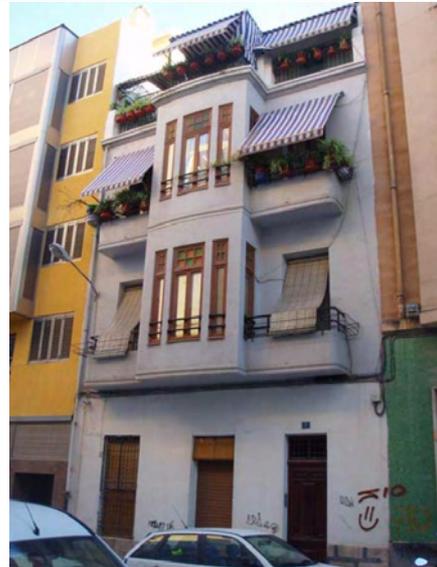
EDIFICIO CALLE MAESTRO BARBIERI

EMPLAZAMIENTO	TITULARIDAD
MAESTRO BARBIERI, 7	PRIVADA
COORDENADAS GEOGRÁFICAS	REFERENCIA CATASTRAL
	9376510YH1497E
CLASIFICACIÓN	CALIFICACIÓN
Suelo urbano	Renovación de periferias (RP)

1.1. Balcones curvos	Conservar	Material	Bueno
1.2. Carpintería	Conservar	Material	Bueno
1.3. Mirador central	Conservar	Material	Bueno
1.4. Cornisa	Conservar	Material	Bueno
1.5. Cableados instalaciones	Impropio	Material	Deficiente
2. Planta Baja. Composición	Conservar	Ambiental	Bueno
2.1. Puerta acceso	Conservar	Material	Bueno
2.2. Zócalo piedra	Conservar	Material	Bueno
2.3. Cerrajería planta baja	Conservar	Material	Bueno
2.4. Cableados instalaciones	Impropio	Material	Deficiente
3. Cubierta inclinada	Conservar	Tipológico	Bueno
3.1. Teja plana alicantina.	Conservar	Material	Bueno
3.2. Lucernario escalera.	Conservar	Tipológico	Aceptable

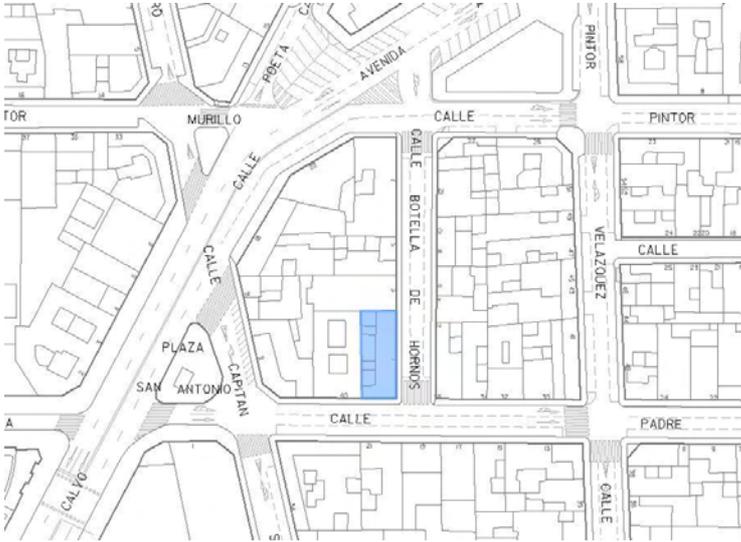
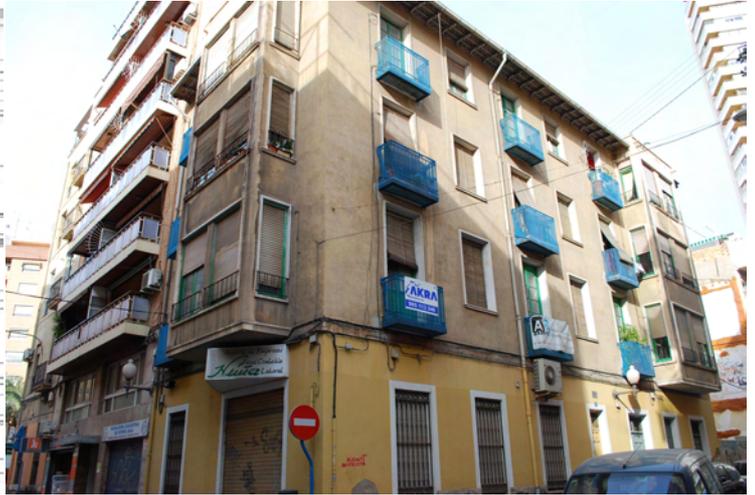
EDIFICIO CALLE BOTELLA DE HORNOS

COMPONENTES PRINCIPALES	VALORACIÓN	CARACTER	ESTADO CONSERVACIÓN
1. Fachada. Composición	Conservar	Ambiental	Bueno
1.1. Balcones	Conservar	Material	Deficiente

1.2. Cerrajería	Conservar	Material	Deficiente
1.3. Carpintería	Conservar	Material	Deficiente
1.4. Miradores	Conservar	Material	Aceptable
1.5. Elementos decorativos	Conservar	Material	Aceptable

2.4. Rótulos	Impropio	Material	Bueno
2.5. Aire acondicionado	Impropio	Material	Bueno
2.6. Armarios instalaciones	Impropio	Material	Deficiente
2.7. Cableados instalaciones	Impropio	Material	Deficiente

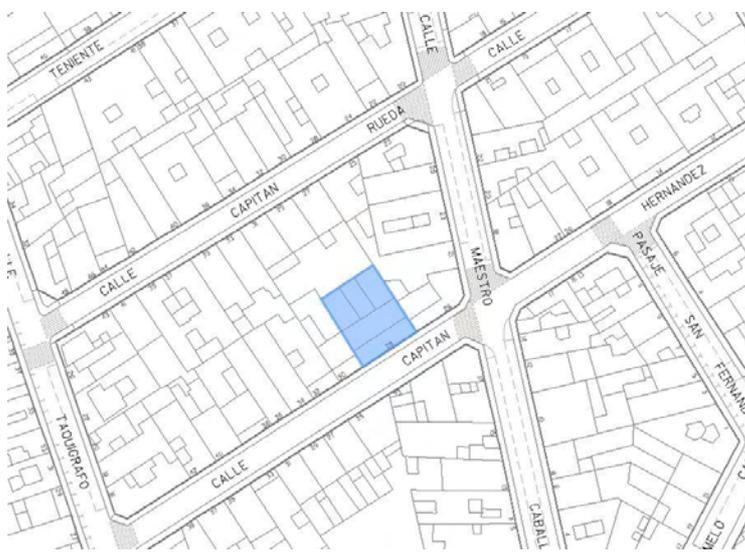
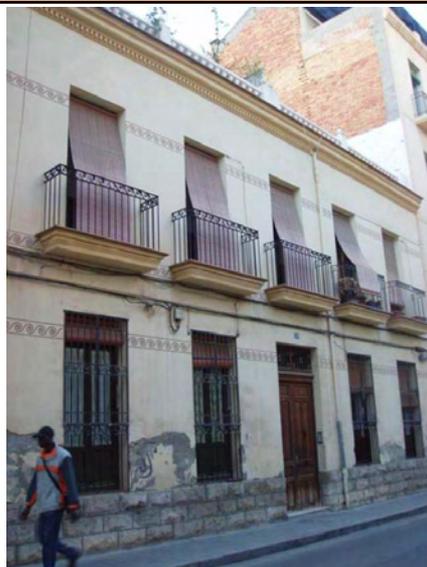
EDIFICIO CALLE CAPITÁN HERNÁNDEZ MIRA

EMPLAZAMIENTO	TITULARIDAD
CAPITAN HERNANDEZ MIRA, 28	PRIVADA
COORDENADAS GEOGRÁFICAS	REFERENCIA CATASTRAL
X=719504 Y=4247923	9581616YH1498B
CLASIFICACIÓN	CALIFICACIÓN
Suelo urbano	Renovación de periferias (RP)

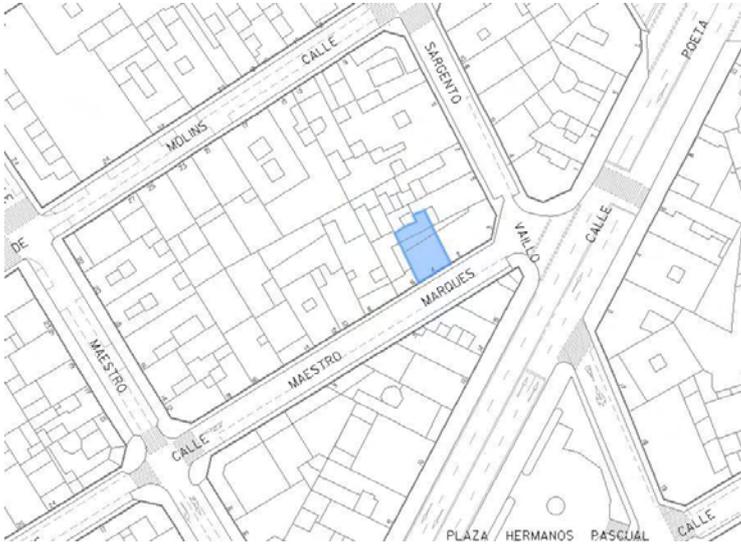
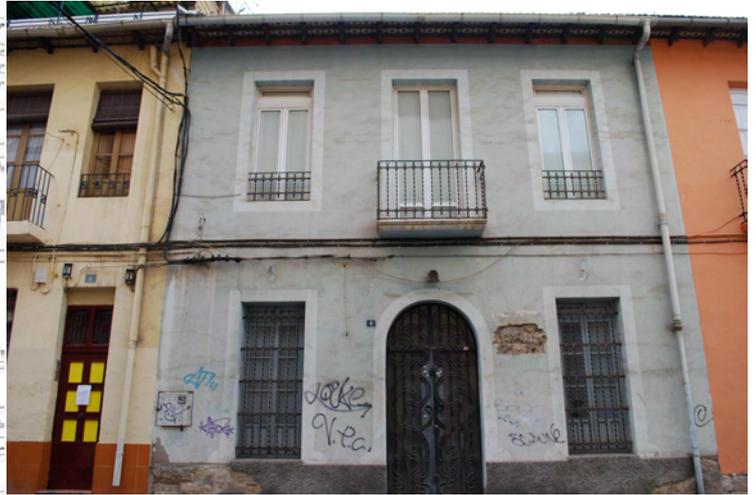
EDIFICIO CALLE MAESTRO MARQUES

EMPLAZAMIENTO	TITULARIDAD
MAESTRO MARQUES, 4	PRIVADA
COORDENADAS GEOGRÁFICAS	REFERENCIA CATASTRAL
	9578415YH1497H
CLASIFICACIÓN	CALIFICACIÓN
Suelo urbano	Renovación de periferias (RP)

2.1. Puerta acceso	Conservar	Material	Bueno
2.2. Cableados instalaciones	Impropio	Material	Deficiente
3. Cubierta inclinada	Conservar	Tipológico	Deficiente

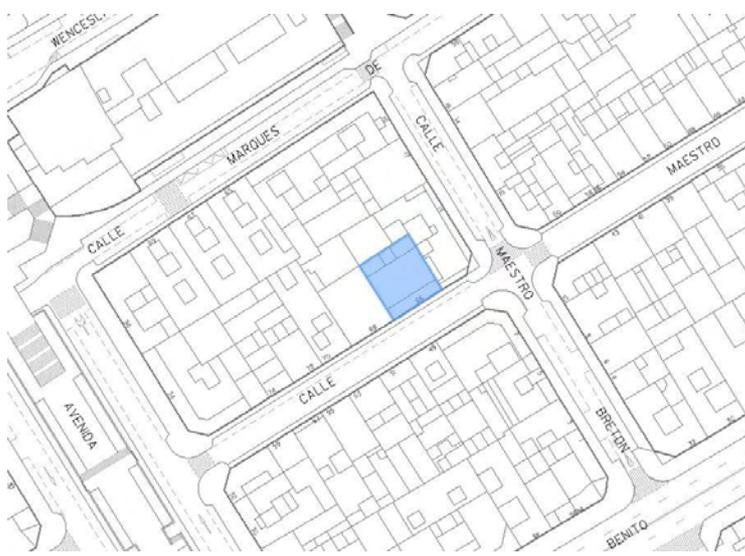
EDIFICIO CALLE MAESTRO MARQUES

COMPONENTES PRINCIPALES	VALORACIÓN	CARACTER	ESTADO CONSERVACIÓN
0. Volumetría	Conservar	Ambiental	Bueno
1. Fachada. Composición	Conservar	Ambiental	Bueno
1.1. Balcones losa piedra	Conservar	Material	Malo
1.2. Cerrajería	Conservar	Material	Aceptable
1.3. Carpintería	Conservar	Material	Deficiente
1.4. Elementos decorativos, cenefas y dinteles	Conservar	Material	Deficiente
1.5. Revestimiento imitación sillares	Conservar	Material	Deficiente

1.6. Tratamiento cromático fachada.	Conservar	Ambiental	Aceptable
1.7. Cornisa	Conservar	Material	Deficiente
1.8. Antepecho balaustrada	Conservar	Material	Aceptable
2. Planta Baja. Composición	Conservar	Ambiental	Bueno
2.1. Puerta acceso	Conservar	Material	Aceptable
2.2. Zócalo sillares	Conservar	Material	Aceptable
2.3. Cerrajería planta baja	Conservar	Material	Aceptable
2.4. Revestimiento imitación sillares	Conservar	Material	Deficiente
2.5. Cableados instalaciones	Impropio	Material	Deficiente
3. Cubierta inclinada	Conservar	Tipológico	Aceptable
3.1. Teja plana alicantina.	Conservar	Material	Aceptable
3.2. Lucernario escalera.	Conservar	Tipológico	Aceptable

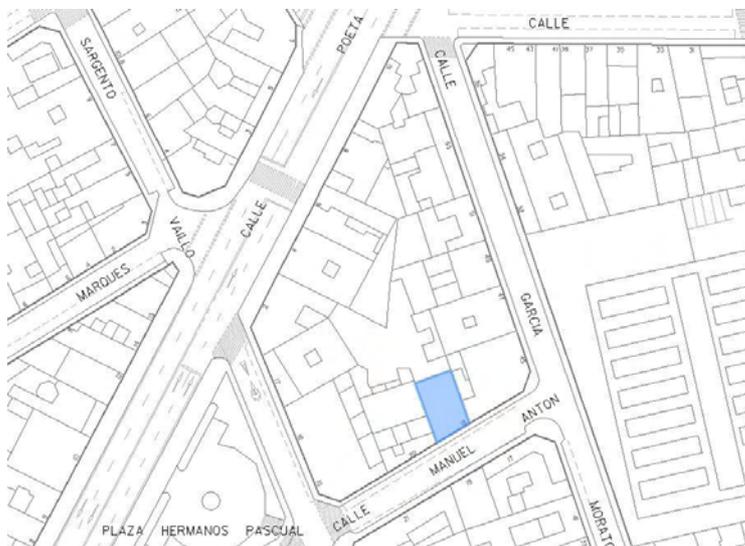
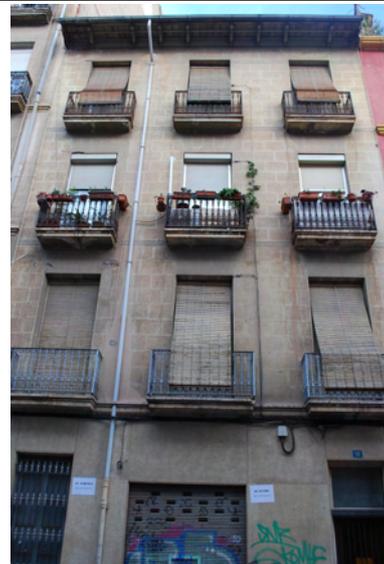
EDIFICIO CALLE MANUEL ANTÓN

EMPLAZAMIENTO	TITULARIDAD
MANUEL ANTON, 18	PRIVADA
COORDENADAS GEOGRÁFICAS	REFERENCIA CATASTRAL
	9678207YH1497H
CLASIFICACIÓN	CALIFICACIÓN
Suelo urbano	Area central (AC)

1.1. Balcones losa piedra	Conservar	Material	Aceptable
1.2. Cerrajería	Conservar	Material	Aceptable
1.3. Carpintería	Conservar	Material	Deficiente
1.4. Imposta	Conservar	Material	Aceptable
1.5. Revestimiento imitación sillares	Conservar	Material	Aceptable
1.6. Tratamiento cromático fachada.	Conservar	Ambiental	Deficiente
1.7. Cableados instalaciones	Impropio	Material	Deficiente
2. Planta Baja. Composición	Conservar	Ambiental	Aceptable
2.1. Zócalo sillares	Conservar	Material	Aceptable
2.2. Cerrajería planta baja	Conservar	Material	Aceptable
2.3. Apertura huecos locales	Impropio	Material	Aceptable
2.4. Revestimiento imitación sillares	Conservar	Material	Deficiente
2.5. Armarios instalaciones	Impropio	Material	Deficiente
2.6. Cableados instalaciones	Impropio	Material	Deficiente
3. Alero de madera y cerámica	Conservar	Material	Aceptable

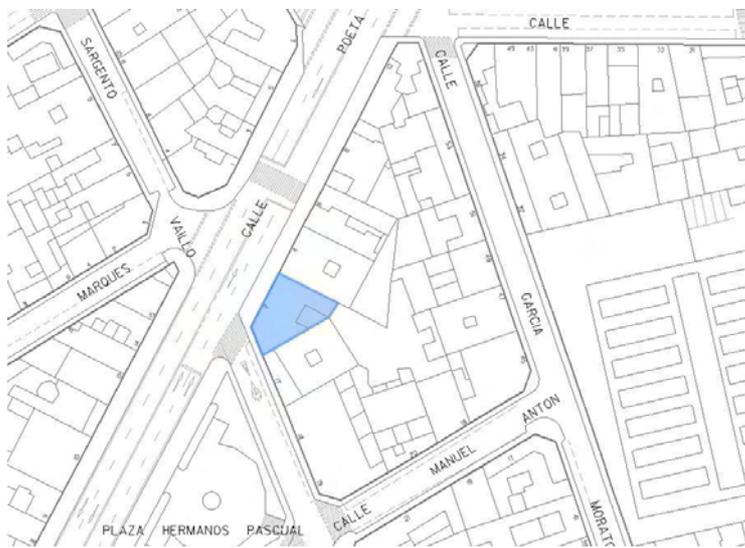
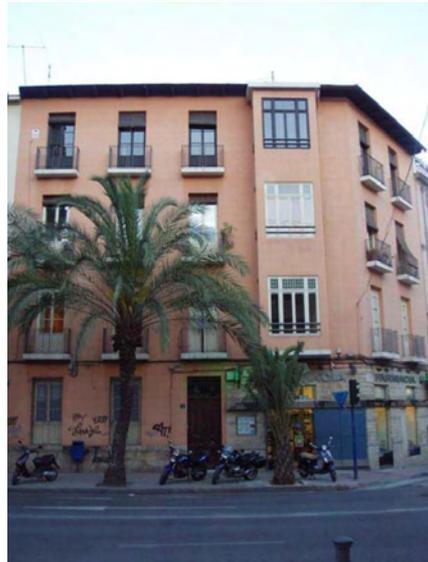
EDIFICIO CALLE POETA CARMELO CALVO

EMPLAZAMIENTO	TITULARIDAD
POETA CARMELO CALVO, 2	PRIVADA
COORDENADAS GEOGRÁFICAS	REFERENCIA CATASTRAL
CLASIFICACIÓN	CALIFICACIÓN
Suelo urbano	Area central (AC)

1.1. Balcones	Conservar	Material	Bueno
1.2. Cerrajería	Conservar	Material	Bueno
1.3. Carpintería	Conservar	Material	Bueno
1.4. Miradores	Conservar	Material	Bueno
1.5. Revestimiento imitación sillares	Conservar	Material	Bueno
1.6. Tratamiento cromático fachada.	Conservar	Ambiental	Aceptable
1.7. Cableados instalaciones	Impropio	Material	Deficiente
2. Planta Baja. Composición	Conservar	Material	Bueno
2.1. Puerta acceso	Conservar	Material	Bueno
2.2. Zócalo sillares	Conservar	Material	Bueno
2.3. Cerrajería planta baja	Conservar	Material	Aceptable
2.4. Rótulos	Impropio	Material	Bueno
2.5. Revestimiento imitación sillares	Conservar	Ambiental	Deficiente
2.6. Aire acondicionado	Impropio	Material	Aceptable
2.7. Cableados instalaciones	Impropio	Material	Deficiente
3. Alero de madera y cerámica	Conservar	Material	Aceptable

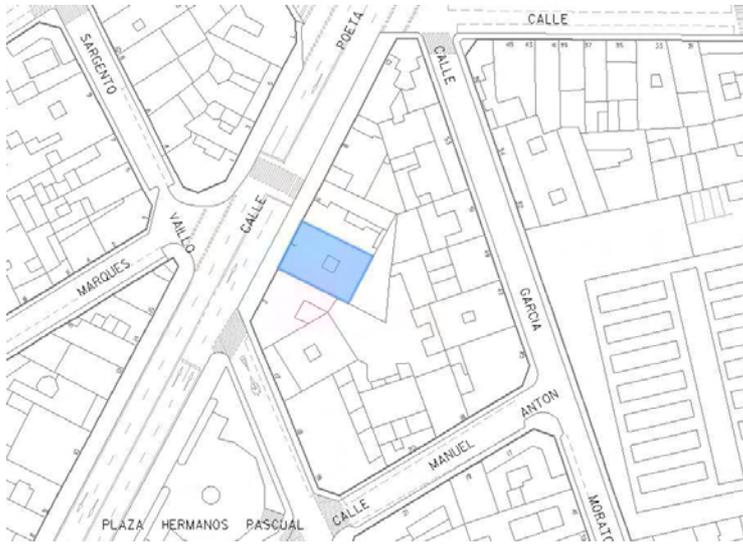
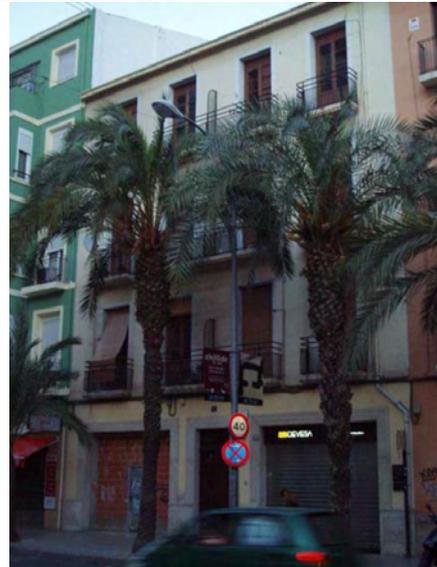
EDIFICIO CALLE POETA CARMELO CALVO

EMPLAZAMIENTO	TITULARIDAD
POETA CARMELO CALVO, 4	PRIVADA
COORDENADAS GEOGRÁFICAS	REFERENCIA CATASTRAL
	9678213YH1497H
CLASIFICACIÓN	CALIFICACIÓN
Suelo urbano	Area central (AC)

1. Fachada. Composición	Conservar	Ambiental	Aceptable
1.1. Balcones	Conservar	Material	Aceptable
1.2. Cerrajería	Conservar	Material	Bueno
1.3. Carpintería	Conservar	Material	Aceptable
1.4. Tratamiento cromático fachada.	Conservar	Ambiental	Aceptable
1.5. Cornisa	Conservar	Material	Bueno
1.6. Aire acondicionado en fachada	Impropio	Material	Bueno
1.7. Cableados instalaciones	Impropio	Material	Deficiente
2. Planta Baja. Composición	Conservar	Ambiental	Deficiente
2.1. Puerta acceso	Conservar	Material	Aceptable
2.2. Zócalo	Conservar	Material	Aceptable
2.9. Armarios instalaciones	Impropio	Material	Deficiente
2.11. Cableados instalaciones	Impropio	Material	Deficiente

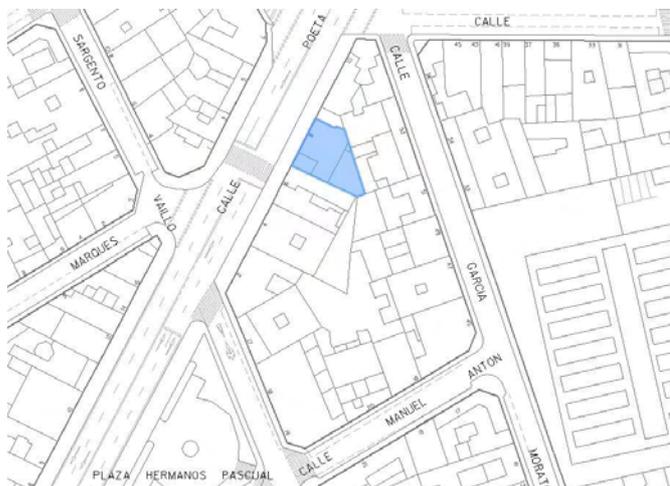
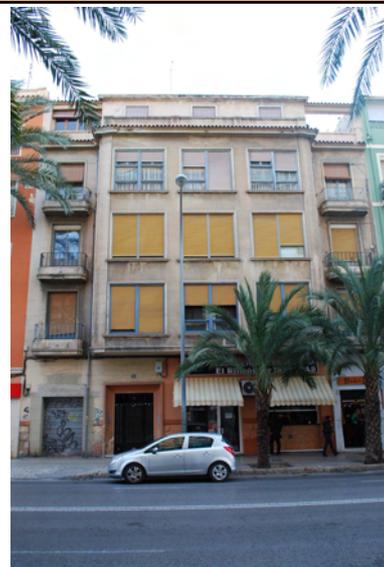
EDIFICIO CALLE POETA CARMELO CALVO

EMPLAZAMIENTO	TITULARIDAD
POETA CARMELO CALVO, 8	PRIVADA
COORDENADAS GEOGRÁFICAS	REFERENCIA CATASTRAL
X=719492 Y=4247652	9678215YH1497H
CLASIFICACIÓN	CALIFICACIÓN
Suelo urbano	Area central (AC)

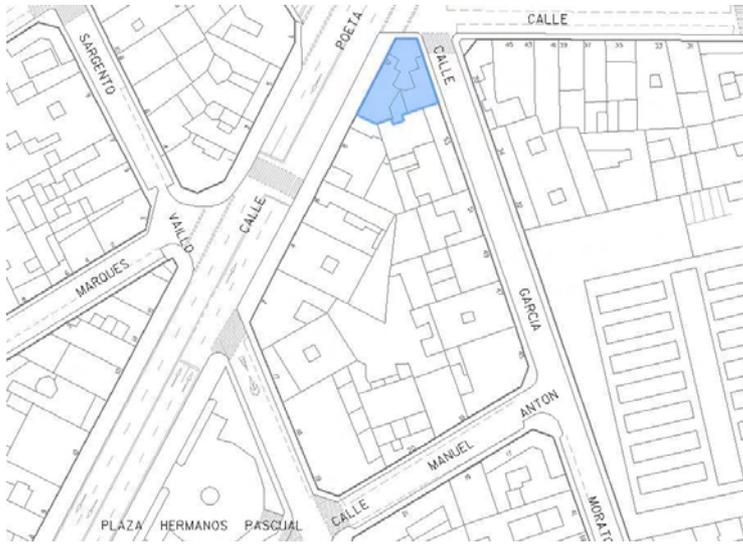
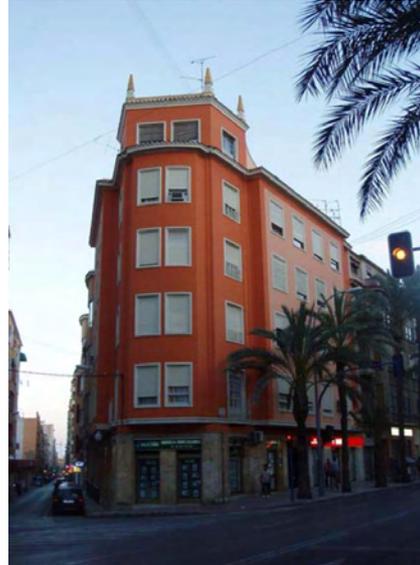
EDIFICIO CALLE POETA CARMELO CALVO

EMPLAZAMIENTO	TITULARIDAD
POETA CARMELO CALVO, 10	PRIVADA
COORDENADAS GEOGRÁFICAS	REFERENCIA CATASTRAL
	9678201YH1497H
CLASIFICACIÓN	CALIFICACIÓN
Suelo urbano	Area central (AC)

1.13. Cableados instalaciones	Impropio	Material	Deficiente
2. Planta Baja. Composición	Conservar	Ambiental	Aceptable
2.1. Rótulos	Impropio	Material	Bueno

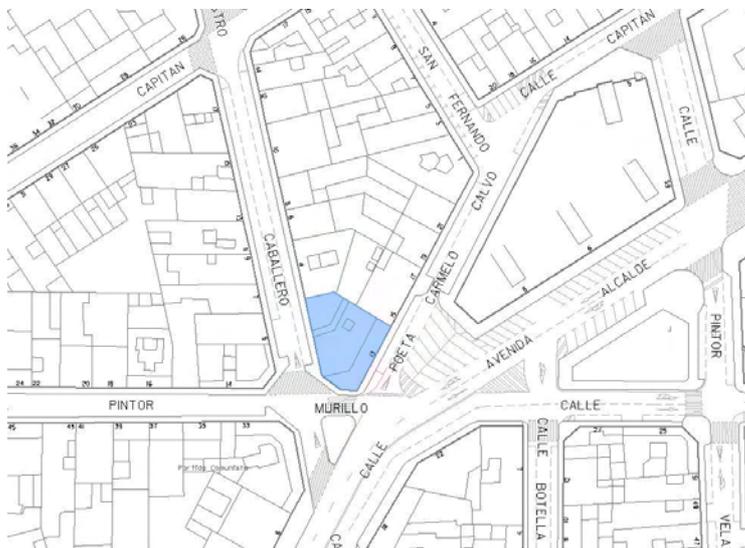
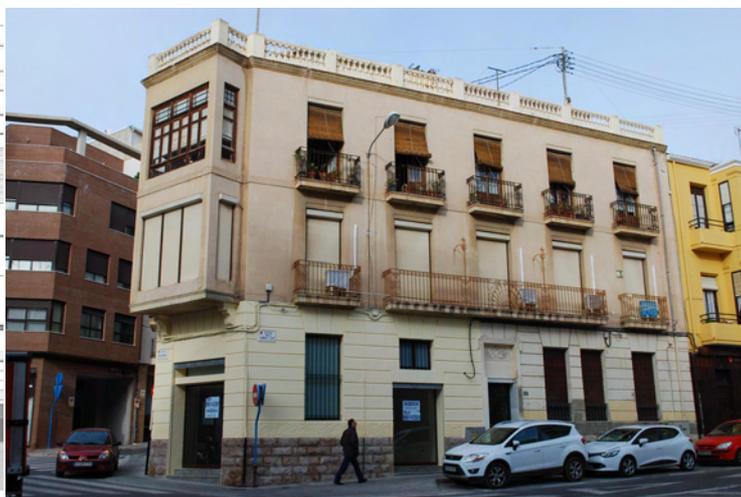
EDIFICIO CALLE POETA CARMELO CALVO

1.1. Balcones losa piedra	Conservar	Material	Aceptable
1.2. Cerrajería	Conservar	Material	Aceptable
1.3. Carpintería	Conservar	Material	Deficiente
1.4. Mirador en esquina con ménsulas de piedra	Conservar	Material	Aceptable

1.8. Cornisa	Conservar	Material	Bueno
1.9. Antepecho balaustrada	Conservar	Material	Bueno
1.10. Aire acondicionado en fachada	Impropio	Material	Bueno
1.11. Armarios instalaciones	Impropio	Material	Deficiente

1.12. Cableados instalaciones	Impropio	Material	Deficiente
2. Planta Baja. Composición	Conservar	Ambiental	Aceptable
2.1. Zócalo sillares	Conservar	Material	Aceptable

2.2. Cerrajería planta baja	Conservar	Material	Aceptable
2.3. Apertura huecos locales	Impropio	Material	Deficiente
2.4. Rótulos	Impropio	Material	Deficiente
