CATÁLOGO DE PROTECCIONES DE ALICANTE (ALICANTE)		FICHA
	PATRIMONIO CULTURAL		
	ELEMENTO CATALOGADO		C451
	GRADO DE PROTECCIÓN	P

**EDIFICIO CALLE GARCÍA MORATO**

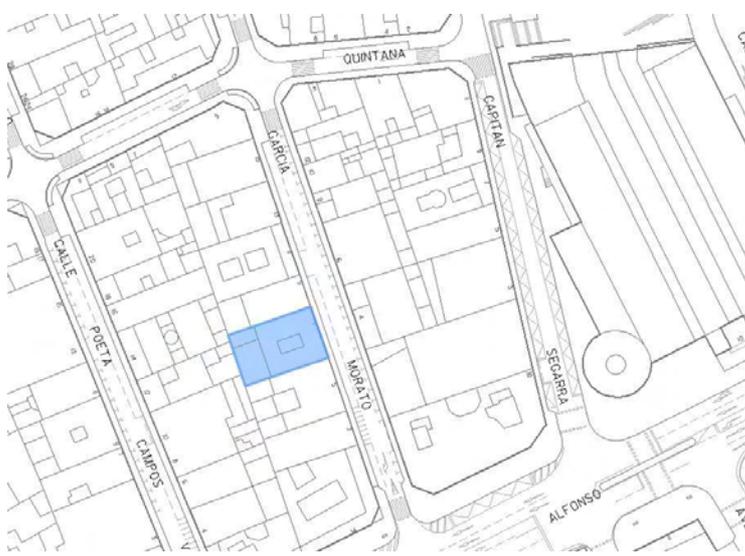
Edificio de composición académica de 3 alturas y cubierta inclinada entre medianeras, con planta baja destinada a uso comercial. Destaca de su fachada introduciendo ornamentación en voladizos, jambas y dinteles.

Cuenta con ventanas alargadas y voladizos en todos sus huecos.

COMPONENTES PRINCIPALES	VALORACIÓN	CARACTER	ESTADO CONSERVACIÓN
2. Fachada. Composición	Conservar	Ambiental	Bueno
2.1. Balcones losa piedra	Conservar	Material	Aceptable
2.2. Cerrajería	Conservar	Material	Bueno

2.3. Carpintería	Conservar	Material	Aceptable
2.4. Impostas piedra	Conservar	Material	Aceptable
2.5. Cornisa piedra	Conservar	Material	Aceptable
2.6. Recercados artesonados	Conservar	Material	Aceptable
2.7. Tratamiento cromático fachada.	Conservar	Ambiental	Aceptable
2.8. Cableados instalaciones por fachada	Impropio	Material	Deficiente
3. Planta Baja. Composición	Conservar	Ambiental	Deficiente
3.1. Revestimientos planta baja	Impropio	Material	Deficiente
3.2. Apertura huecos locales	Impropio	Material	Deficiente
3.3. Cableados instalaciones	Impropio	Material	Deficiente
3.4. Armarios instalaciones en fachada	Impropio	Material	Bueno

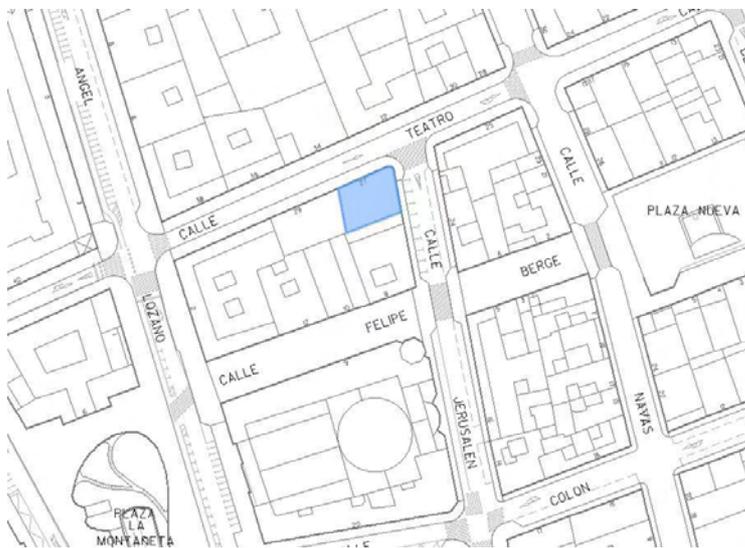
**EDIFICIO CALLE DEL TEATRO**

2.9. Elementos ornamentales de remate	Conservar	Material	Bueno	
2.10. Aire acondicionado en fachada	Impropio	Material	Bueno	
2.11. Cableados instalaciones por fachada	Impropio	Material	Deficiente

3. Planta Baja. Composición	Conservar	Ambiental	Bueno	
3.1. Puerta acceso zaguán	Conservar	Material	Bueno	
3.2. Revestimientos planta baja	Impropio	Material	Deficiente

3.3. Apertura huecos locales	Impropio	Material	Bueno	
3.4. Aire acondicionado	Impropio	Material	Bueno	
3.5. Armarios instalaciones	Impropio	Material	Deficiente

3.6. Cableados instalaciones	Impropio	Material	Deficiente	
4. Cubierta mixta	Conservar	Tipológico	Bueno	
<b>COMPONENTES PRINCIPALES</b>		<b>ACTUACIÓN PREVISTA</b>	<b>IMPORTANCIA</b>	<b>URGENCIA</b>

3.6. Cableados instalaciones	Acondicionamiento	Alta	Sí	
4. Cubierta mixta	Mantenimiento	Baja	No	
<b>DOCUMENTOS GRÁFICOS</b>

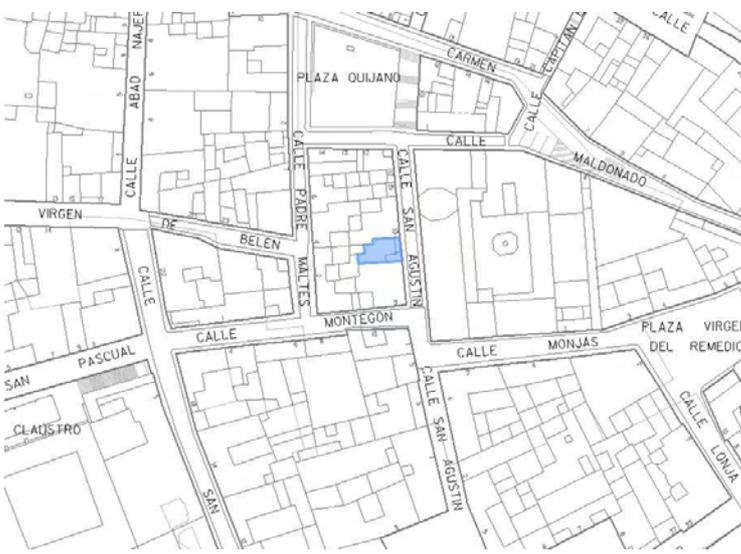
**EDIFICIO CALLE SAN AGUSTÍN**

1.10. Cableados instalaciones por fachada	Impropio	Material	Deficiente
2. Planta baja y entresuelo. Composición	Conservar	Ambiental	Bueno
2.1. Recercados huecos zaguán y local	Conservar	Material	Aceptable

2.2. Zócalo sillares	Conservar	Material	Aceptable
2.3. Cableados instalaciones	Impropio	Material	Deficiente
3. Cubierta mixta	Conservar	Tipológico	Aceptable
<b>COMPONENTES PRINCIPALES</b>	<b>ACTUACIÓN PREVISTA</b>	<b>IMPORTANCIA</b>	<b>URGENCIA</b>

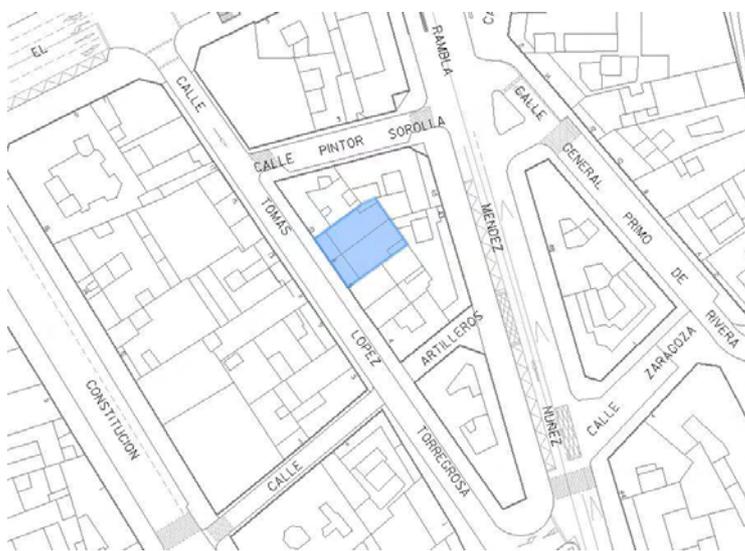
**EDIFICIO CALLE TORREGROSA**

1.10. Aire acondicionado en fachada	Impropio	Material	Bueno
1.11. Cableados instalaciones por fachada	Impropio	Material	Deficiente
2. Planta Baja. Composición	Conservar	Ambiental	Deficiente

2.5. Cableados instalaciones	Impropio	Material	Deficiente
3. Cubierta mixta	Conservar	Tipológico	Aceptable
3.1. Teja plana alicantina y atoba cerámica	Conservar	Material	Aceptable

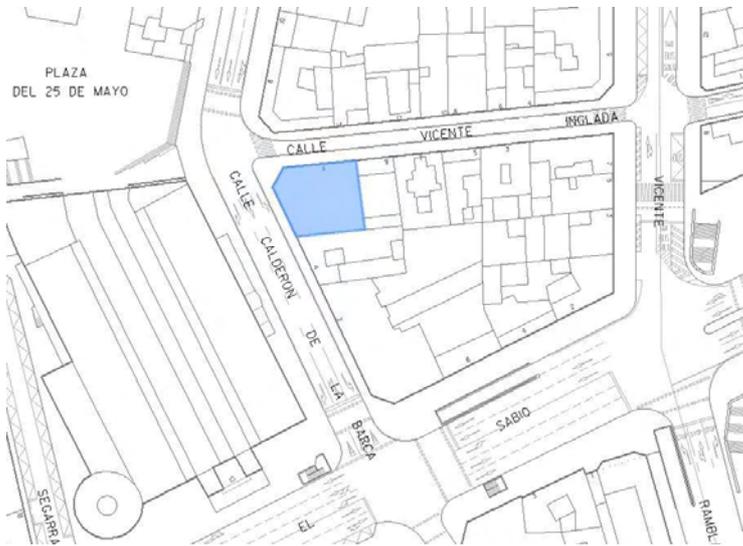
**EDIFICIO CALLE VICENTE INGLADA**

2.4. Carpintería contraventanas	Conservar	Material	Deficiente
2.5. Revestimiento imitación sillares	Conservar	Material	Deficiente
2.6. Tratamiento cromático fachada.	Conservar	Ambiental	Aceptable

2.7. Cornisa piedra labrada	Conservar	Material	Aceptable
2.8. Tambuchos persianas pvc	Impropio	Material	Bueno
2.9. Cableados instalaciones por fachada	Impropio	Material	Deficiente

3.6. Rótulos	Impropio	Material	Aceptable
3.7. Marquesinas	Impropio	Material	Aceptable
3.8. Armarios instalaciones	Impropio	Material	Deficiente
3.9. Cableados instalaciones	Impropio	Material	Deficiente

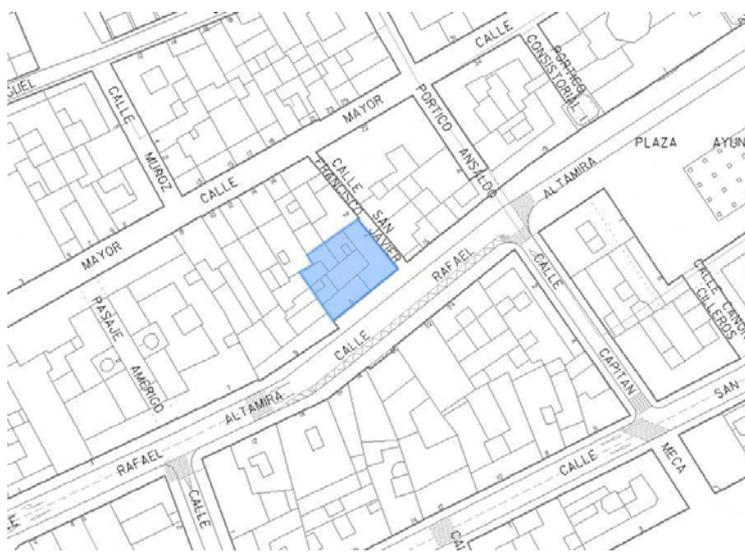
**EDIFICIO CALLE RAFAEL ALTAMIRA**

2.4. Impostas piedra	Conservar	Material	Aceptable
2.5. Elementos decorativos recercados labrados	Conservar	Material	Bueno
2.6. Encadenado sillares esquina redondeada	Conservar	Material	Bueno
2.7. Tratamiento cromático fachada.	Impropio	Ambiental	Aceptable
2.8. Cableados instalaciones por fachada	Impropio	Material	Deficiente
3. Planta Baja. Composición	Conservar	Ambiental	Alterado
3.1. Revestimiento llagueado horizontal P. baja	Conservar	Material	Alterado
3.2. Apertura hueco locales	Impropio	Material	Bueno
3.3. Rótulos	Impropio	Material	Bueno
3.4. Marquesina de obra	Impropio	Material	Bueno
3.5. Cableados instalaciones	Impropio	Material	Deficiente
3.6. Aire acondicionado	Impropio	Material	Bueno
4. Cubierta inclinada	Conservar	Tipológico	Aceptable
4.1. Teja plana alicantina	Conservar	Material	Aceptable
4.2. Lucernario escalera.	Conservar	Tipológico	Aceptable

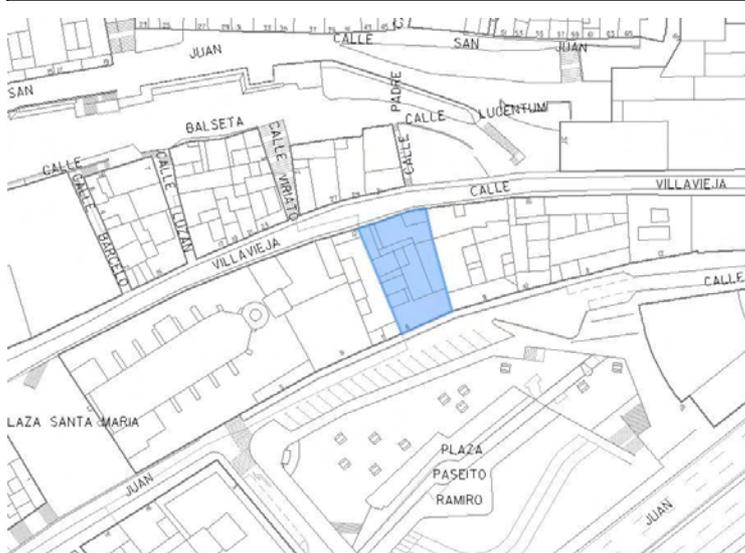
**EDIFICIO PLAZA PASEITO RAMIRO**

2.14. Cableados instalaciones por fachada	Impropio	Material	Deficiente
2.15. Acristalamiento terraza sobre cuerpo volado	Impropio	Material	Bueno
3. Planta baja y entresuelo. Composición	Conservar	Ambiental	Bueno

3.4. Muros piedra llagueado horizontal	Conservar	Material	Bueno
3.5. Armarios instalaciones	Impropio	Material	Deficiente
3.6. Cableados instalaciones	Impropio	Material	Deficiente

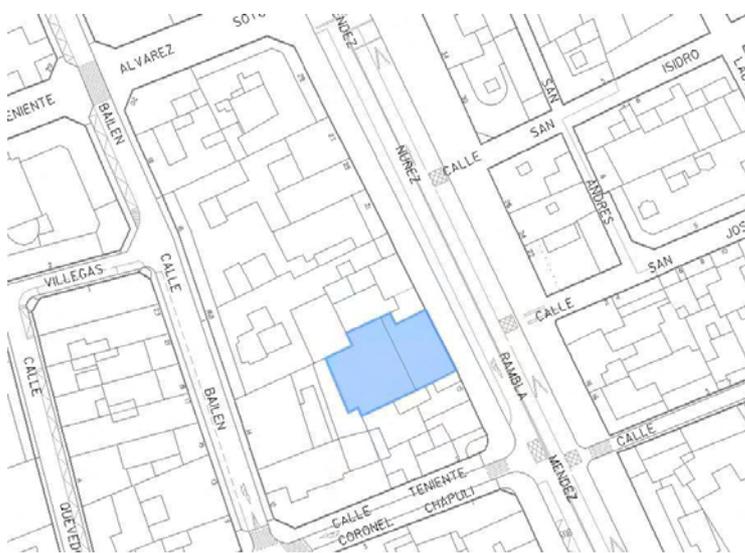
**EDIFICIO RAMBLA MÉNDEZ NÚÑEZ**

2.5. Cornisa de piedra con ménsulas y teja curva	Conservar	Material	Bueno	
2.6. Antepecho elementos ornamentales de remate	Conservar	Material	Deficiente

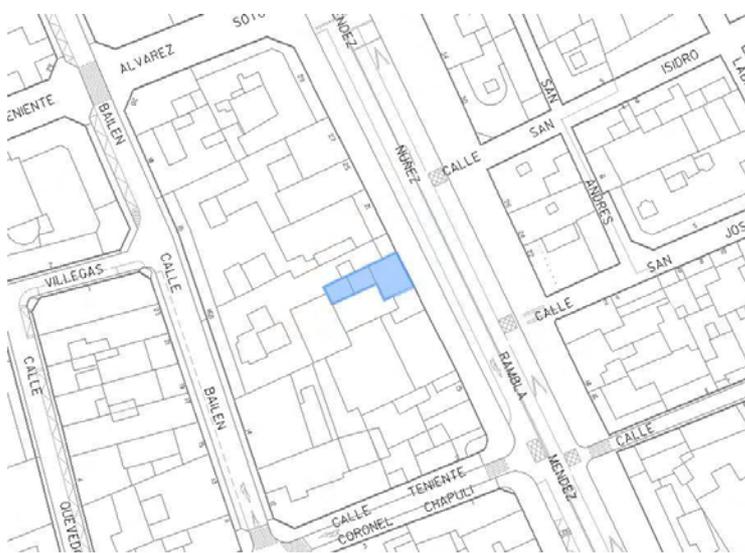
**EDIFICIO RAMBLA MÉNDEZ NÚÑEZ**

COMPONENTES PRINCIPALES	VALORACIÓN	CARACTER	ESTADO CONSERVACIÓN
1. Fachada. Composición	Conservar	Ambiental	Bueno
1.1. Balcones losa piedra y ménsulas	Conservar	Material	Bueno
1.2. Cerrajería	Conservar	Material	Bueno
1.3. Carpintería contraventanas	Conservar	Material	Bueno
1.4. Recercados huecos y dinteles artesonados	Conservar	Material	Bueno
1.5. Impostas piedra	Conservar	Material	Bueno
1.6. Tratamiento cromático fachada.	Conservar	Ambiental	Deficiente
1.7. Cornisa de piedra con friso decorado y teja	Conservar	Material	Bueno
2. Planta Baja. Composición	Conservar	Ambiental	Deficiente
2.1. Revestimientos planta baja	Impropio	Material	Deficiente
2.2. Rótulos	Impropio	Material	Bueno
2.3. Cableados instalaciones	Impropio	Material	Bueno
3. Alero de cubierta de madera y cerámica	Conservar	Material	Bueno

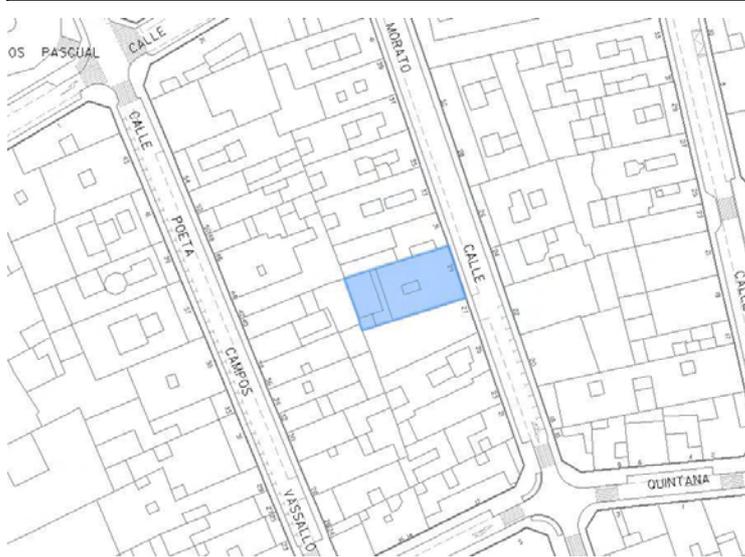
**EDIFICIO CALLE GARCÍA MORATO**

1.9. Tratamiento cromático fachada.	Conservar	Ambiental	Aceptable
1.10. Cableados instalaciones	Impropio	Material	Deficiente
2. Planta Baja. Composición	Conservar	Ambiental	Aceptable

2.4. Apertura huecos locales	Impropio	Material	Aceptable
2.5. Rótulos	Impropio	Material	Bueno
2.6. Revestimientos locales	Impropio	Material	Aceptable
2.7. Armarios instalaciones	Impropio	Material	Deficiente

2.8. Cableados instalaciones	Impropio	Material	Deficiente
3. Alero de madera y cerámica	Conservar	Material	Aceptable
<b>COMPONENTES PRINCIPALES</b>	<b>ACTUACIÓN PREVISTA</b>	<b>IMPORTANCIA</b>	<b>URGENCIA</b>

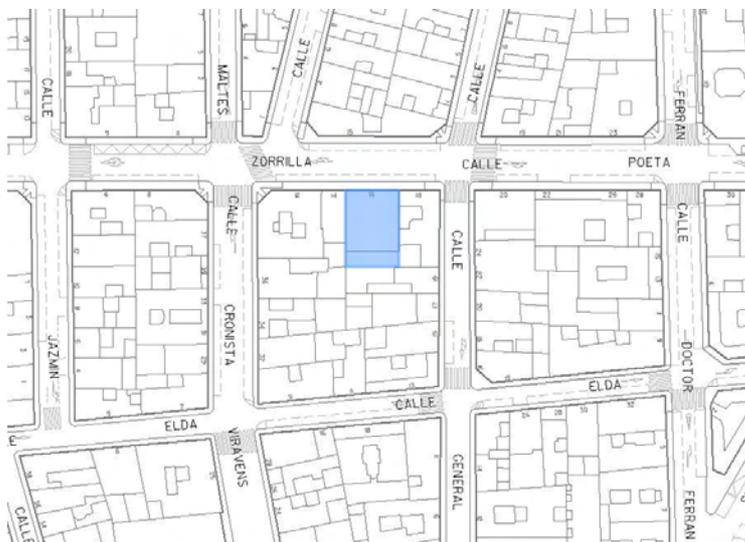
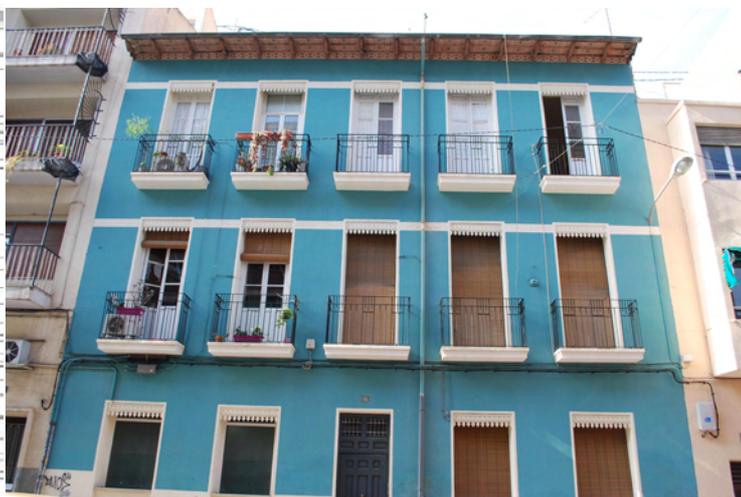
**EDIFICIO CALLE POETA ZORRILLA**

1.5. Elementos decorativos cenefas y dinteles	Conservar	Material	Bueno
1.6. Revestimiento estucado imitación sillares	Conservar	Material	Alterado
1.7. Tratamiento cromático fachada.	Conservar	Ambiental	Deficiente

1.8. Cornisa piedra	Conservar	Material	Bueno
1.9. Antepecho barandilla	Conservar	Material	Bueno
1.10. Aire acondicionado en fachadas	Impropio	Material	Deficiente

1.11. Cableados instalaciones por fachada	Impropio	Material	Deficiente
2. Planta Baja. Composición	Conservar	Ambiental	Bueno
2.1. Balaustrada huecos planta baja	Conservar	Material	Bueno

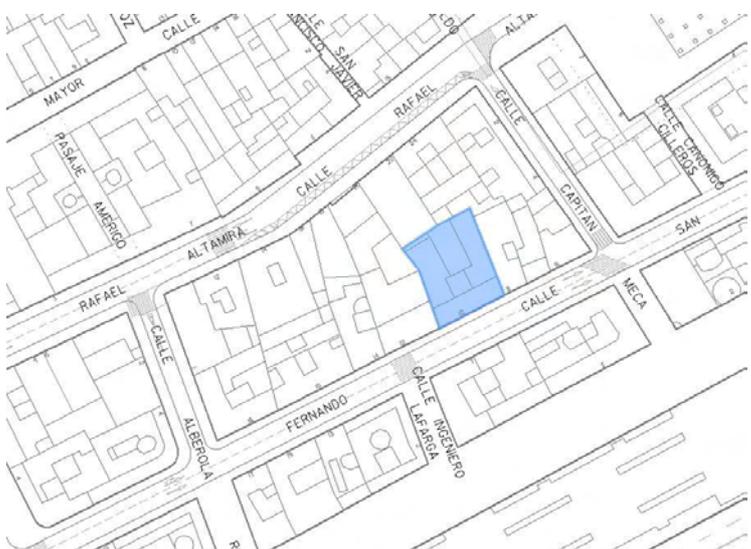
**EDIFICIO CALLE SAN FERNANDO**

2.4. Carpintería	Conservar	Material	Bueno
2.5. Impostas piedra	Conservar	Material	Bueno
2.6. Recercados huecos artesonados	Conservar	Material	Bueno
2.7. Tratamiento cromático fachada.	Conservar	Ambiental	Aceptable
2.8. Cableados instalaciones por fachada	Impropio	Material	Bueno
3. Planta Baja. Composición	Conservar	Ambiental	Alterado
3.1. Revestimientos planta baja	Impropio	Material	Bueno
3.2. Apertura huecos locales	Impropio	Material	Bueno
3.3. Rótulos	Impropio	Material	Bueno
3.4. Marquesinas	Impropio	Material	Bueno
3.5. Cableados instalaciones	Impropio	Material	Deficiente
3.6. Aire acondicionado en fachadas	Impropio	Material	Bueno
4. Cubierta plana	Conservar	Tipológico	Aceptable
5. Ático avanzado hasta fachada	Impropio	Material	Aceptable

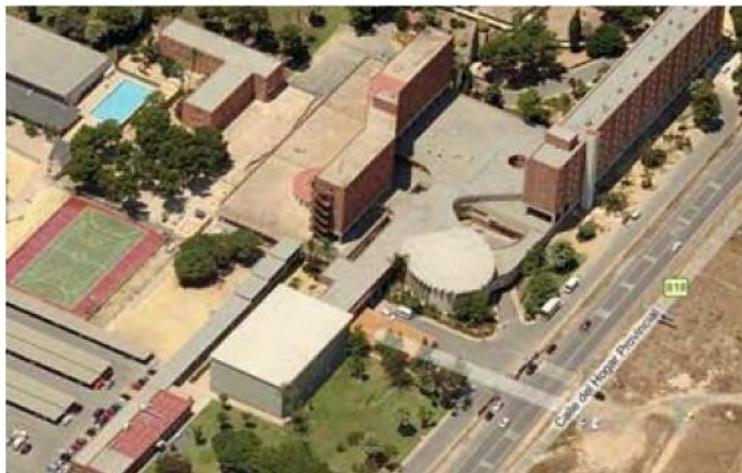
COMPONENTES PRINCIPALES	VALORACIÓN	CARACTER	ESTADO CONSERVACIÓN
1. Volumetría	Conservar	Ambiental	Bueno
2. Fachada exterior e interior	Conservar	Ambiental	Bueno
2.1. Trat. cromático (contrastes series..)	Conservar	Ambiental	Bueno
2.2. Morfología de huecos	Conservar	Ambiental	Bueno
3. Cubierta -plana-	Conservar	Tipológico	Bueno

COMPONENTES PRINCIPALES	ACTUACIÓN PREVISTA	IMPORTANCIA	URGENCIA
1. Volumetría	Mantenimiento	Media	No
2. Fachada exterior e interior	Mantenimiento	Media	No
2.1. Trat. cromático (contrastes series..)	Mantenimiento	Media	No
2.2.Morfología de huecos	Mantenimiento	Media	No
3.Cubierta -plana-	Mantenimiento	Media	No
DOCUMENTOS GRÁFICOS

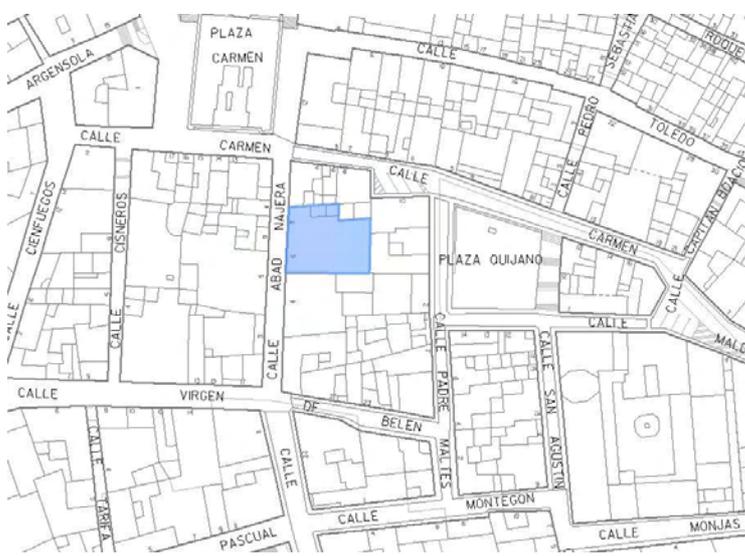
**EDIFICIO CALLE ABAD NÁJERA**

COMPONENTES PRINCIPALES	VALORACIÓN	CARACTER	ESTADO CONSERVACIÓN
1. Fachada (1ª Planta). Composición	Conservar	Ambiental	Deficiente
1.1. Balcones	Conservar	Material	Malo
1.2. Cerrajería	Conservar	Material	Deficiente
1.3. Molduras de Impostas	Conservar	Material	Malo
1.4. Revestimiento sillería	Conservar	Material	Malo
2. Planta Baja . Composición	Conservar	Ambiental	Deficiente
2.1. Morfología de huecos	Conservar	Ambiental	Alterado
2.2. Revestimiento	Conservar	Material	Deficiente
COMPONENTES PRINCIPALES	ACTUACIÓN PREVISTA	IMPORTANCIA	URGENCIA

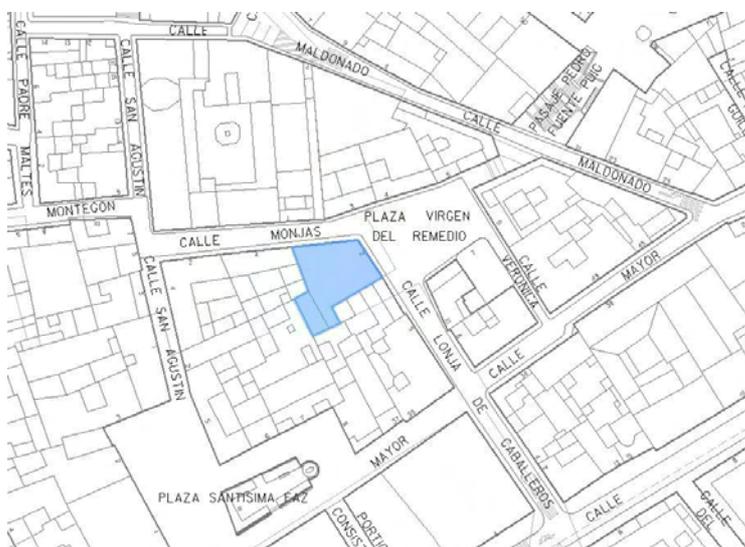
**EDIFICIO PLAZA VIRGEN DEL REMEDIO**

COMPONENTES PRINCIPALES	VALORACIÓN	CARACTER	ESTADO CONSERVACIÓN
1. Planta Baja. Composición	Conservar	Ambiental	Bueno
1.1. Morfología de huecos	Conservar	Material	Bueno
1.2. Zócalo	Conservar	Material	Bueno
1.3. Molduras de Impostas 1ªplanta	Conservar	Material	Bueno
1.4. Revestimiento sillería	Conservar	Material	Aceptable
1.5.Elemento impropio. (rev de acero cortén)	Impropio	Ambiental	Deficiente
COMPONENTES PRINCIPALES	ACTUACIÓN PREVISTA	IMPORTANCIA	URGENCIA

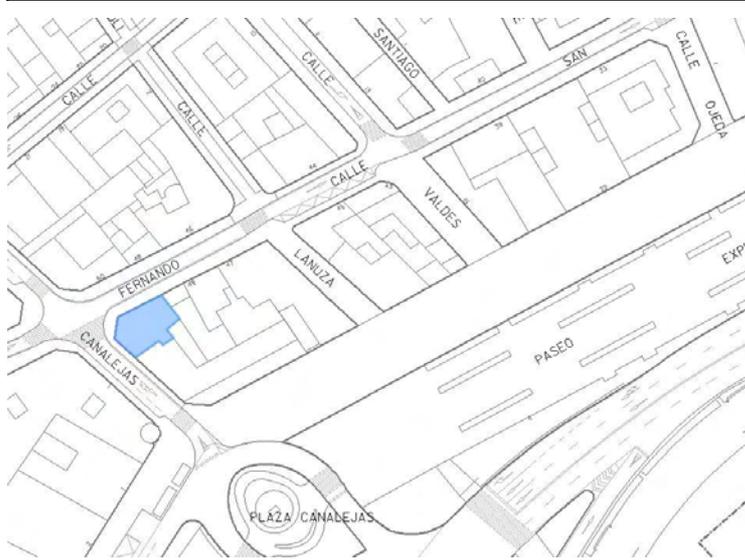
**EDIFICIO CALLE SAN FERNANDO**

COMPONENTES PRINCIPALES	VALORACIÓN	CARACTER	ESTADO CONSERVACIÓN
1. Volumetría	Conservar	Ambiental	Bueno
2. Fachada. Composición	Conservar	Ambiental	Bueno
2.1. Balcones	Conservar	Material	Deficiente
2.2. Cerrajería	Conservar	Material	Aceptable
2.2. Carpintería	Conservar	Material	Deficiente
2.3. Molduras de Impostas	Conservar	Material	Deficiente
2.4. Balaustrada del chaflán y del ático	Conservar	Material	Bueno
2.5. Tratamiento cromático	Conservar	Ambiental	Aceptable

2.6. Recercado de huecos y elem dec	Conservar	Material	Aceptable
2.7. Elemento volado previo al ático	Conservar	Material	Deficiente
2.8. Cornisa	Conservar	Material	Deficiente

2.9. Ménsula chaflán	Conservar	Material	Deficiente
2.10. Elementos impropios. Cableados	Impropio	Material	Bueno
3. Planta Baja . Composición	Conservar	Ambiental	Bueno

3.1. Morfología de huecos	Conservar	Ambiental	Bueno
3.3. Llagueado	Conservar	Material	Deficiente
3.4. Elementos impropios.Aires acondicionad	Impropio	Material	Bueno

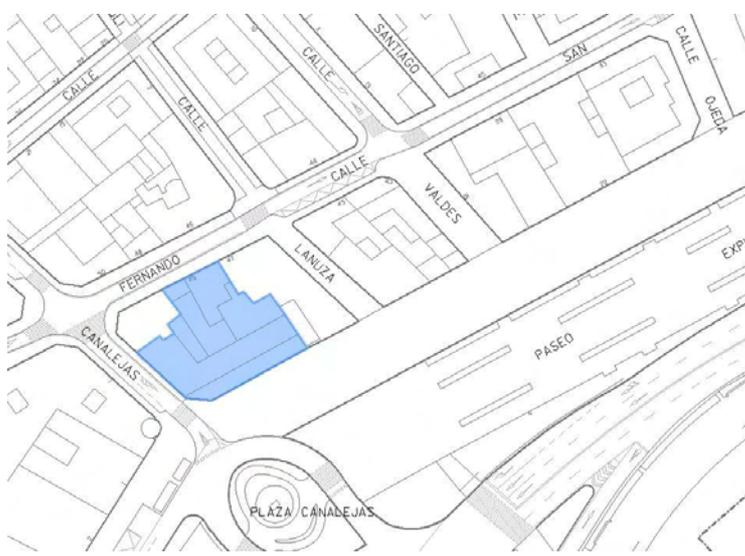
**EDIFICIO CALLE SAN FERNANDO**

2.1. Puerta de acceso	Conservar	Material	Bueno
2.2. Morfología de huecos	Conservar	Ambiental	Alterado
2.3. Llagueado	Conservar	Material	Deficiente
2.4. Zócalo de piedra	Conservar	Material	Bueno

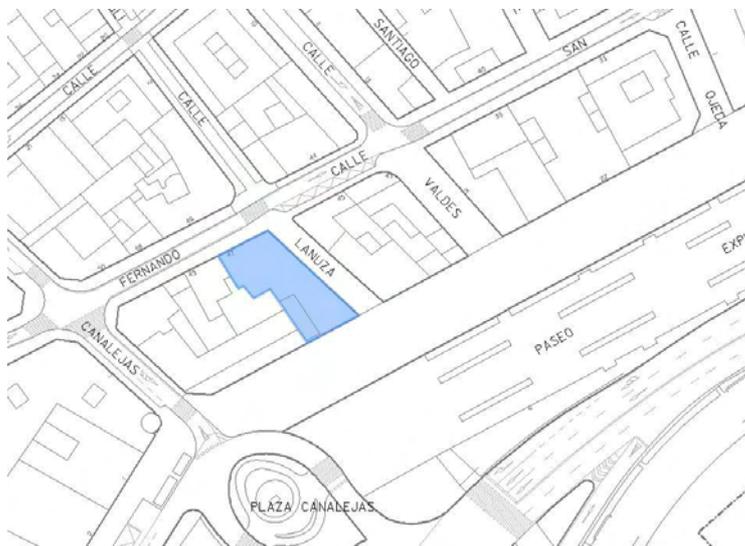
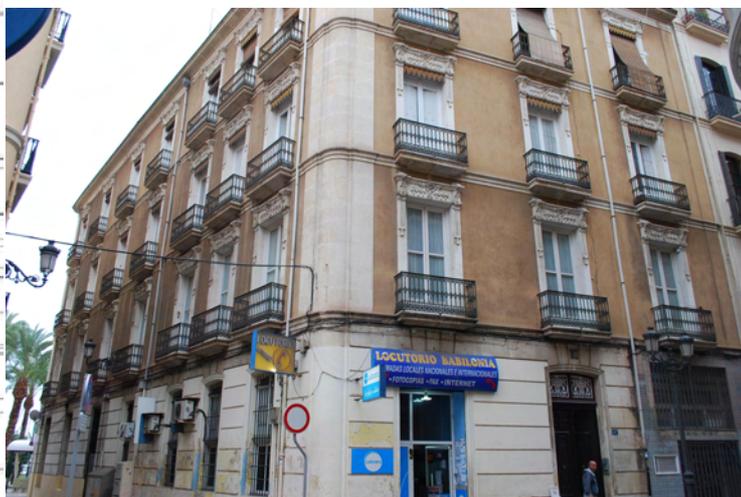
**EDIFICIO CALLE SAN FERNANDO**

3.2. Morfología de huecos	Conservar	Ambiental	Alterado
3.3. Llagueado	Conservar	Material	Deficiente
3.4. Zócalo de piedra	Conservar	Material	Bueno
3.5. Recercados de huecos	Conservar	Material	Bueno

4. Construcciones en cubierta alcanzan fachada.	Eliminación	Media	No

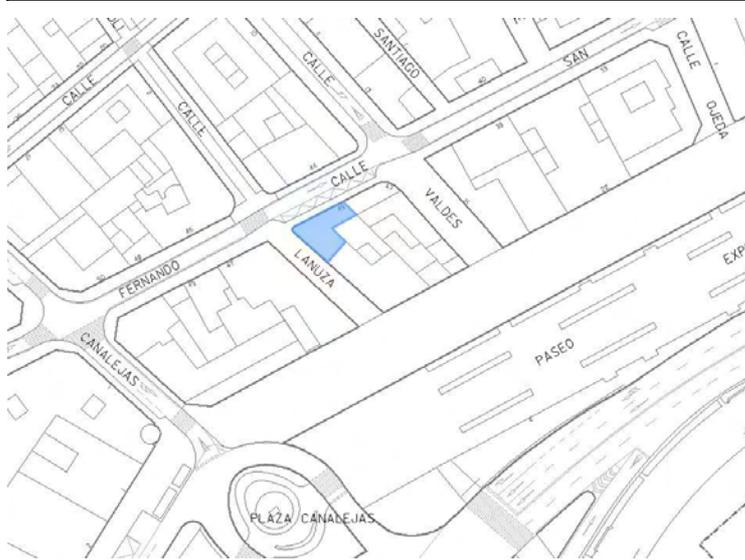
**EDIFICIO CALLE SAN FERNANDO**

2.1. Balcones	Conservar	Material	Bueno
2.2. Cerrajería	Conservar	Material	Bueno
2.3. Molduras de Impostas	Conservar	Material	Bueno
2.4. Elem dec y recercados de huecos	Conservar	Material	Bueno
2.5. Tratamiento cromático	Conservar	Ambiental	Bueno
2.6. Ménsula	Conservar	Material	Bueno
2.7. Elementos impropios. Cableados instal	Impropio	Material	Bueno
3. Planta Baja . Composición	Conservar	Ambiental	Bueno
3.1. Puerta de acceso	Conservar	Material	Bueno
3.2. Morfología de huecos	Conservar	Ambiental	Bueno
3.3. Llagueado	Conservar	Material	Deficiente
3.4. Zócalo de piedra	Conservar	Material	Bueno
3.5. Cerrajería	Conservar	Material	Bueno
3.7. Elementos impropios. Rótulos	Impropio	Material	Bueno
4. Alero de piedra y elementos decorativos	Conservar	Material	Bueno
5. Construcción de tres plantas en cubierta	Impropio	Material	No integrable

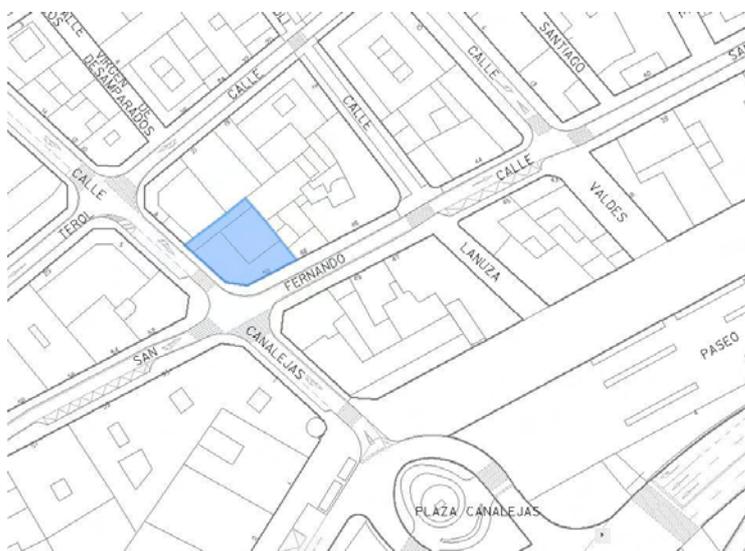
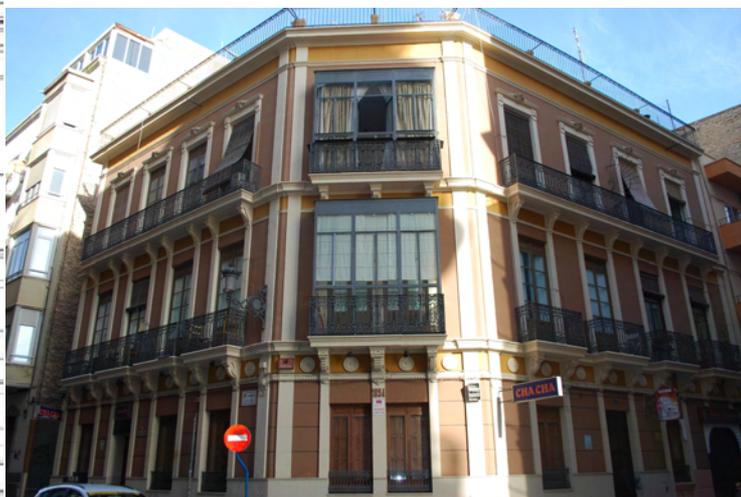
**EDIFICIO CALLE SAN FERNANDO**

3.2. Cerrajería	Impropio	Material	Bueno	
3.3 Recercados de huecos	Conservar	Material	Bueno	
3.4. Medallones y molduras	Conservar	Material	Bueno	
3.5. Elementos impropios. Cableados instal	Impropio	Material	Deficiente

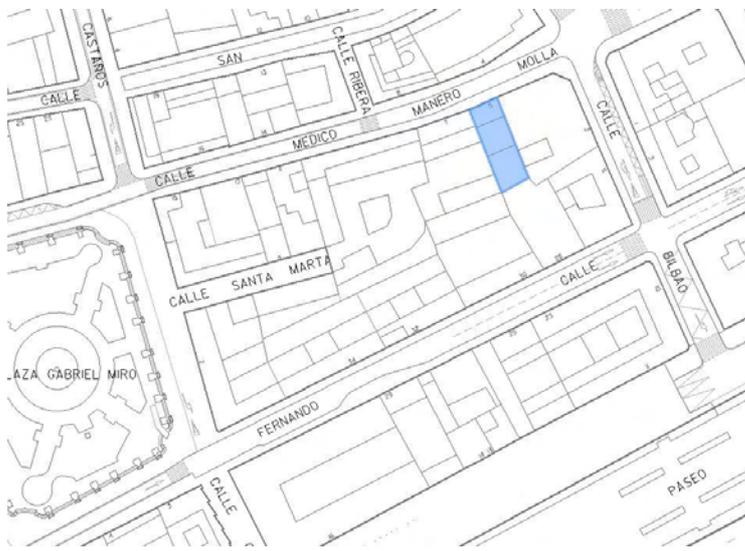
**EDIFICIO CALLE MÉDICO MANERO MOLLÁ**

3.3. Llagueado	Conservar	Material	Deficiente
3.4.Elementos impropios. Cableados instal.	Impropio	Material	Bueno
3.5. Elementos impropios. Rótulos	Impropio	Material	Bueno

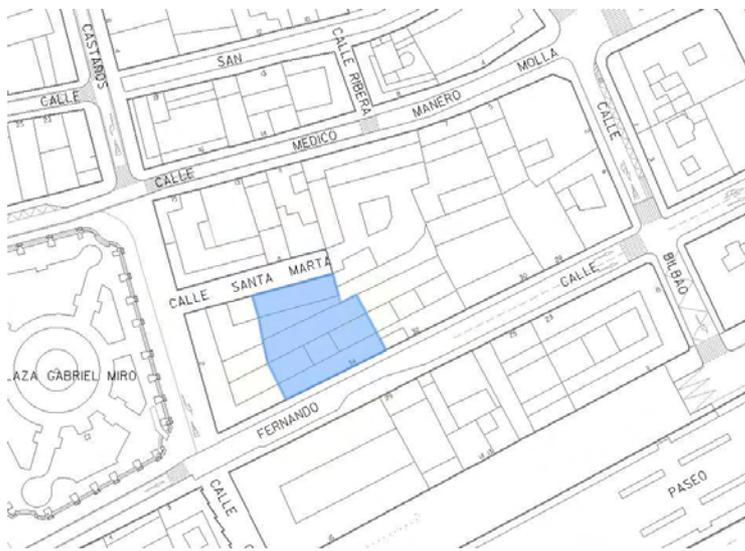
**EDIFICIO CALLE SAN FERNANDO**

1.3. Molduras de impostas	Conservar	Material	Bueno
1.4. Greca decorativa	Conservar	Material	Bueno
1.5. Tratamiento cromático	Conservar	Ambiental	Bueno
1.6. Ménsulas del balcones	Conservar	Material	Bueno
1.7. Carpintería	Conservar	Material	Bueno
1.8. Cornisa	Conservar	Material	Bueno
1.9. Fachada de piedra simulada	Conservar	Material	Bueno
1.10. Carpintería	Conservar	Material	Aceptable
1.11. Elementos impropios. Cableados, inst, arm.	Impropio	Material	Bueno
1.12. Elementos impropios. Rótulos	Impropio	Material	Bueno
2. Planta Baja . Composición	Conservar	Ambiental	Deficiente
2.1. Morfología de huecos	Conservar	Ambiental	Deficiente
2.2. Rótulos	Impropio	Material	Bueno
2.3. Elementos impropios. Aire Acondicionado	Impropio	Material	Bueno
2.4. Aplacado de fachada.	Impropio	Material	Aceptable
2.5. Elem impropios. Cableados, instalaciones,	Impropio	Material	Bueno

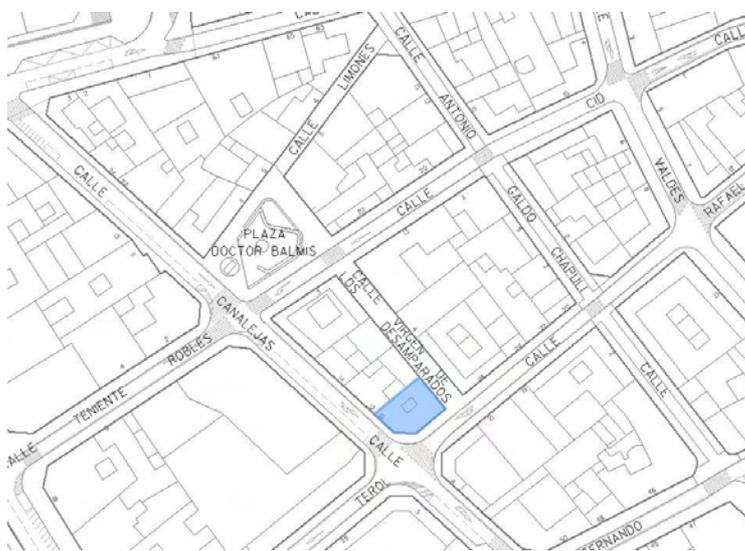
**EDIFICIO CALLE CANALEJAS**

3.1. Puerta de acceso	Conservar	Material	Aceptable	
3.2. Rótulos y cartelería	Impropio	Material	Bueno	
3.3. Zócalo	Conservar	Material	Deficiente	
3.4. Elementos impropios. Focos, alarmas etc.	Impropio	Material	Aceptable

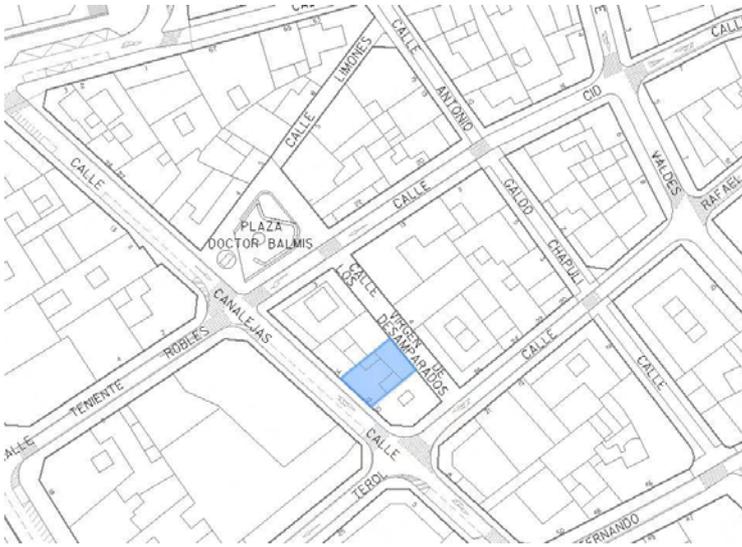
**EDIFICIO CALLE CANALEJAS**

2.2 Zócalo	Conservar	Material	Malo	
2.3. Elementos impropios. Cableados instalaciones	Impropio	Material	Aceptable	
2.4. Morfología de huecos	Conservar	Material	Malo	
COMPONENTES PRINCIPALES		ACTUACIÓN PREVISTA	IMPORTANCIA	URGENCIA
1. Fachada C/Canalejas . Composición	Restauración	Alta	Sí	
1.1. Balcones	Restauración	Media	Sí	
1.2. Cerrajería	Restauración	Media	Sí	
1.3. Ménsulas	Restauración	Media	Sí	
1.4. Conj. Mirador (Cerraj, carpintería, estruc)	Restauración	Media	Sí	
1.5. Tratamiento cromático	Restauración	Media	Sí	
1.6. Dibujo del revestimiento	Restauración	Media	Sí	
2. Planta Baja. Composición	No reconstrucción	Alta	Sí	
2.1. Puerta de acceso	Restauración	Media	Sí	
2.2 Zócalo	Restauración	Media	Sí	
2.3. Elementos impropios. Cableados instalaciones	Acondicionamiento	Media	No	
2.4. Morfología de huecos	Restauración	Media	Sí	
DOCUMENTOS GRÁFICOS

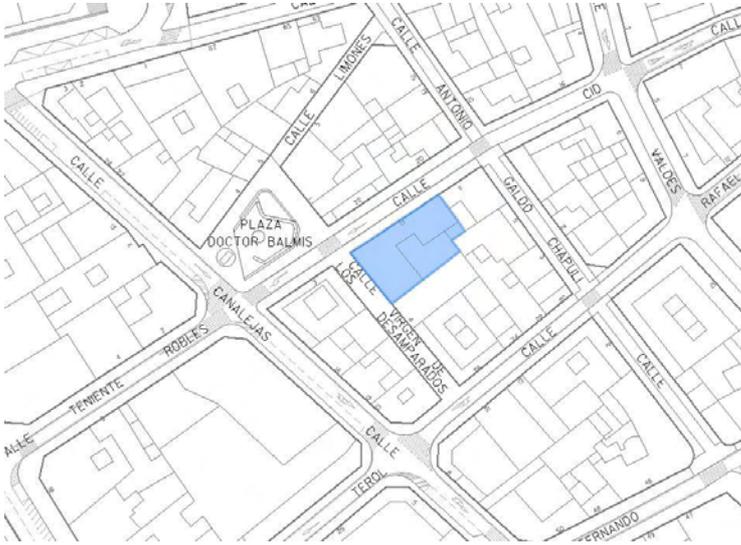
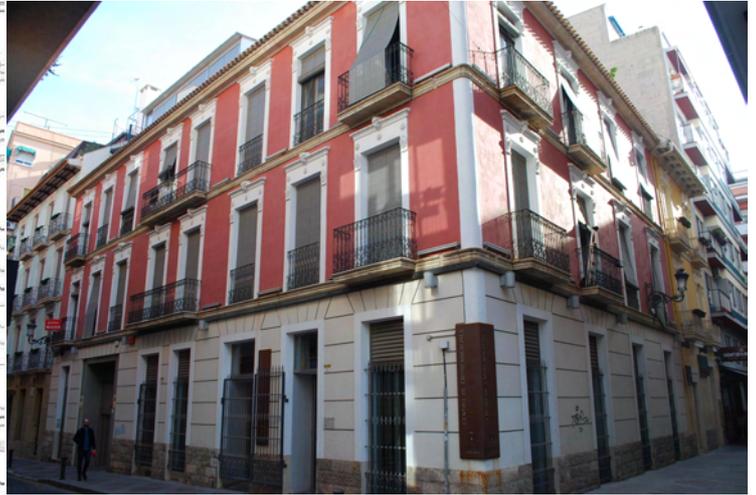
**EDIFICIO CALLE CID**

2.2. Morfología de huecos	Conservar	Ambiental	Deficiente
2.3. Zócalo de piedra	Conservar	Material	Bueno
2.4. LLagueado	Conservar	Material	Bueno
2.5. Rótulos	Impropio	Material	Bueno

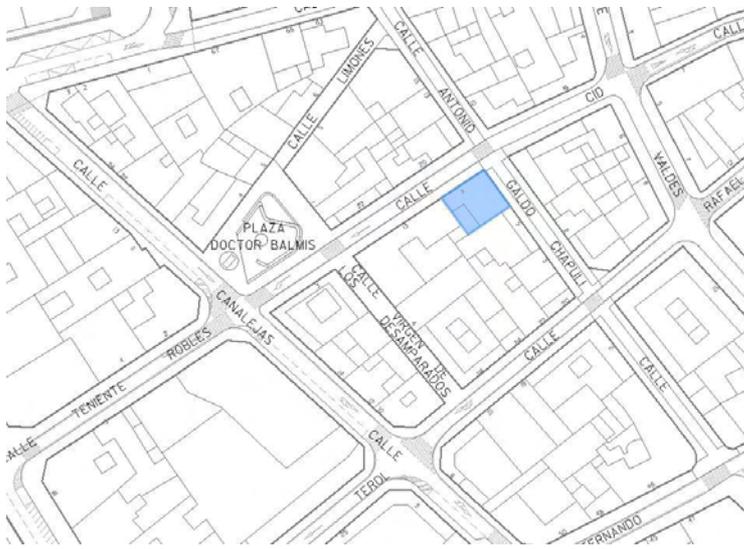
**EDIFICIO CALLE CID**

2.3. Morfología de huecos	Conservar	Ambiental	Deficiente	
2.4. Zócalo de piedra	Conservar	Material	Bueno	
2.5. LLagueado	Conservar	Material	Bueno	
2.6. Rótulos	Impropio	Material	Bueno

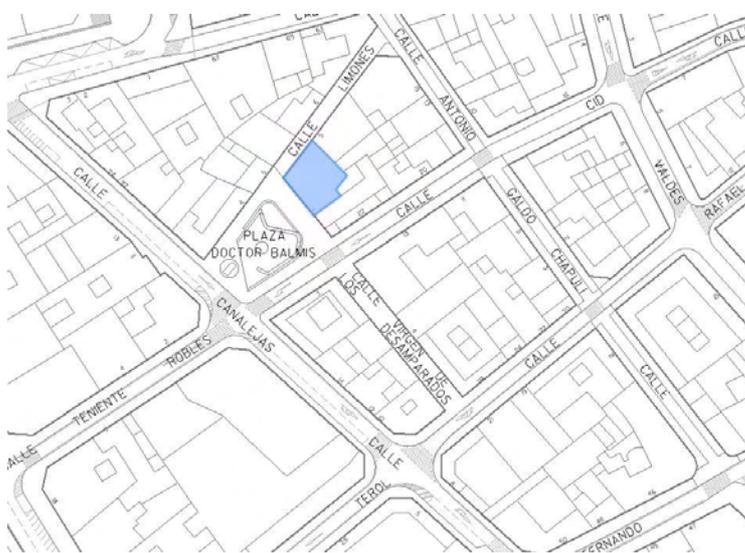
**EDIFICIO PLAZA DEL DOCTOR BALMIS**

COMPONENTES PRINCIPALES	VALORACIÓN	CARACTER	ESTADO CONSERVACIÓN
1. Fachada. Composición	Conservar	Ambiental	Deficiente
1.1. Balcones	Conservar	Material	Deficiente
1.2. Cerrajería	Conservar	Material	Aceptable
1.3. Carpintería	Conservar	Material	Deficiente
1.4. Molduras de Impostas	Conservar	Material	Deficiente

1.5. Elem decorativos y recercados de huecos	Conservar	Material	Deficiente
1.6. Tratamiento cromático	Conservar	Ambiental	Deficiente
1.7. Ménsulas del balcón principal	Conservar	Material	Aceptable
1.8. Elementos impropios. Cableados instalaciones	Impropio	Material	Bueno
2. Planta Baja . Composición	Conservar	Ambiental	Aceptable
2.1. Tratamiento crómico	Conservar	Material	Aceptable
2.2. Morfología de huecos	Conservar	Ambiental	Aceptable
2.3. Zócalo	Conservar	Material	Deficiente
3.4. Recercado	Conservar	Material	Deficiente
2.5. Llagueados	Impropio	Material	Aceptable
2.6.Elementos impropios. Cableados instalaciones	Impropio	Material	Bueno
3. Cubierta. -inclinada-	Conservar	Tipológico	Aceptable
4. Construcción en cubierta	Impropio	Material	Deficiente

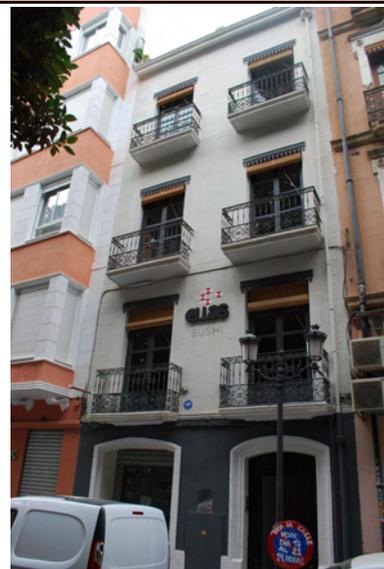
**EDIFICIO PLAZA GABRIEL MIRÓ**

2.3. Elementos impropios. Armario de instalaciones	Impropio	Material	Bueno
2.4. Zócalo	Conservar	Material	Deficiente
COMPONENTES PRINCIPALES	ACTUACIÓN PREVISTA	IMPORTANCIA	URGENCIA

2.4. Zócalo	Restauración	Media	Sí

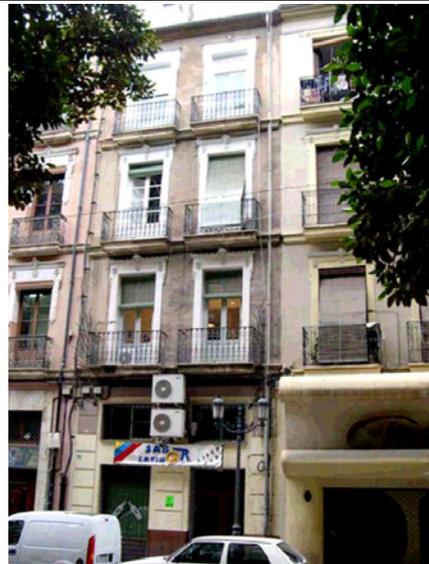
**EDIFICIO CALLE SAN FRANCISCO**

3.3. Marquesina	Impropio	Material	Bueno
3.4. Llagueado	Conservar	Material	Deficiente
3.5. Zócalo aplacado	Impropio	Material	Bueno
3.6. Rótulos	Impropio	Material	Bueno
