CATÁLOGO DE PROTECCIONES DE ALICANTE (ALICANTE)		FICHA
	PATRIMONIO CULTURAL		
	BIEN DE INTERÉS CULTURAL (Monumento) Código Inventario Generalitat: 0332014001		C1
	GRADO DE PROTECCIÓN	I

PALACIO CONSISTORIAL

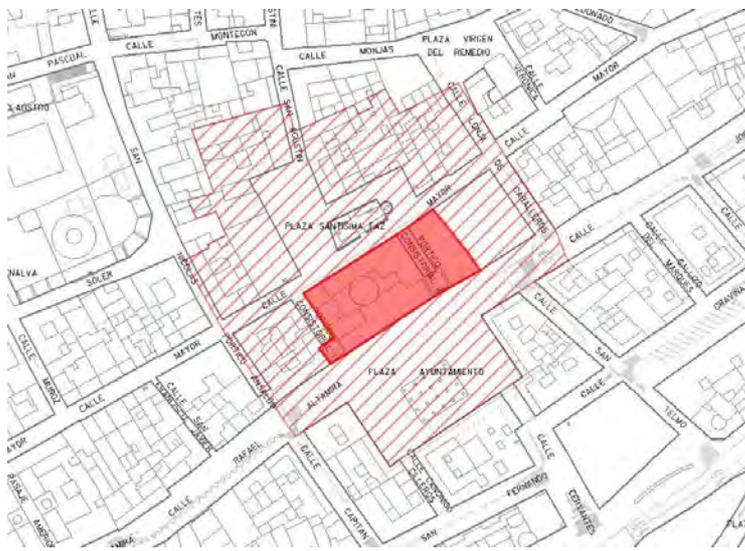
ENTORNO EN EL QUE SE SITU
Se sitúa en una plaza porticada de planta cuadrangular en el Casco Antiguo.
BREVE DESCRIPCIÓN FORMAL Y FUNCIONAL
Edificio de planta rectangular. La fachada principal se compone de un cuerpo central dividido en tres plantas flanqueado por dos torres en los extremos. Estas torres permiten la comunicación de las plazas a través de unos pasajes. La planta baja se ordena con cinco vanos siendo el central el acceso principal. El último piso mantiene la misma disposición que el anterior en cuanto a vanos, con la diferencia de ser aquí los balcones individuales. El remate del palacio es una balaustrada, tras la que se puede ver la cúpula que cubre la escalera interior.
ENCUADRE HISTÓRICO Y EVOLUCIÓN
Siglo XVIII Edad Moderna, Estilo de la fachada Barroca y torreones Rococó, columnas salomónicas.
DATOS CRONOLÓGICOS RELEVANTES
Inician las obras 1701-1780
USO ACTUAL
Casa consistorial

USOS ANTIGUOS
Palacio consistorial y cárceles
CARACTERÍSTICAS GENERALES Y SINGULARES
1730 Nuevo trazado de planos a cargo de Borja, Terol y Mingot, se reanudan las obras que estaban paralizadas y se continúan en 1742. En 1760 se realiza la escalera y cúpula, y en 1780 se dan por finalizadas. En 1967 Obras de reestructuración, mejoras y reutilización y 1977 finalización. Posterior reforma en 1995 y en la actualidad 2015 rehabilitación de los torreones.
BAJOS COMERCIALES
No procede

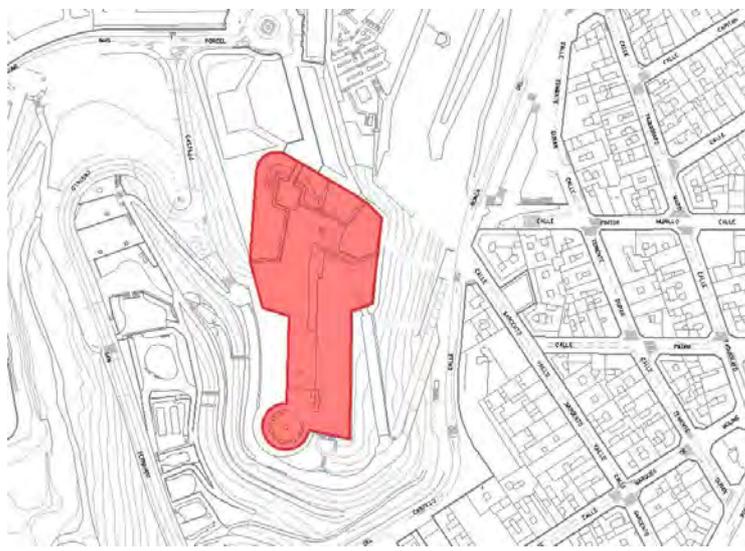
CASTILLO SAN FERNANDO

COMPONENTES PRINCIPALES	VALORACIÓN	CARACTER	ESTADO CONSERVACIÓN
1. BALUARTE POLIGONAL FRENTE SEPTENTRIONAL	Conservar	Material	Deficiente

2. BALUARTE TRONCOCÓNICO EXTREMO SUROESTE	Conservar	Material	Malo
3. MEDIOS BALUARTE	Conservar	Material	Deficiente
4. FOSO	Conservar	Ambiental	Aceptable
5. CISTERNA	Conservar	Ambiental	Deficiente

6. BÓVEDAS A PRUEBA FUEGO ARTILLERO	Conservar	Ambiental	Deficiente
7. ACCESO PRINCIPAL	Conservar	Ambiental	Bueno
7.1. RAMPA	Conservar	Ambiental	Aceptable

7.2. PILONES ACCESO PRINCIPAL	Conservar	Material	Deficiente
7.3. FIGURAS ESCULTÓRICAS LEONES	Conservar	Material	Deficiente
COMPONENTES PRINCIPALES	ACTUACIÓN PREVISTA	IMPORTANCIA	URGENCIA

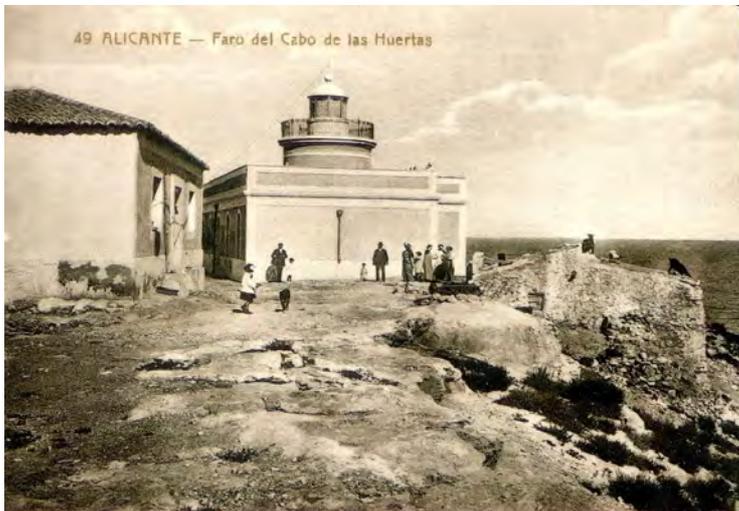
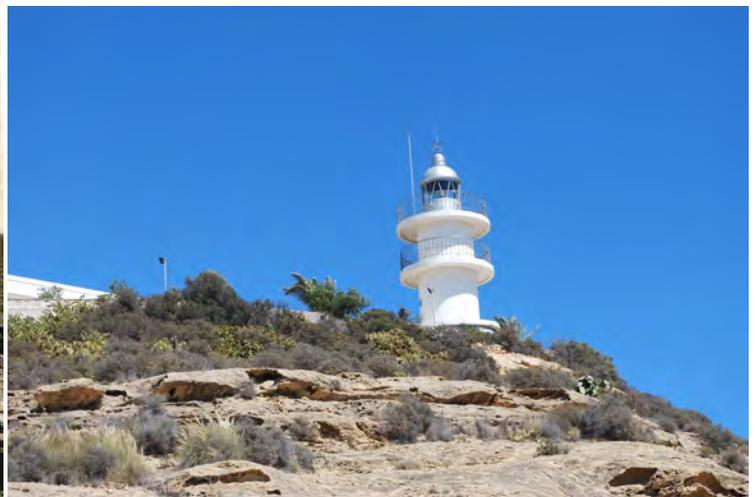
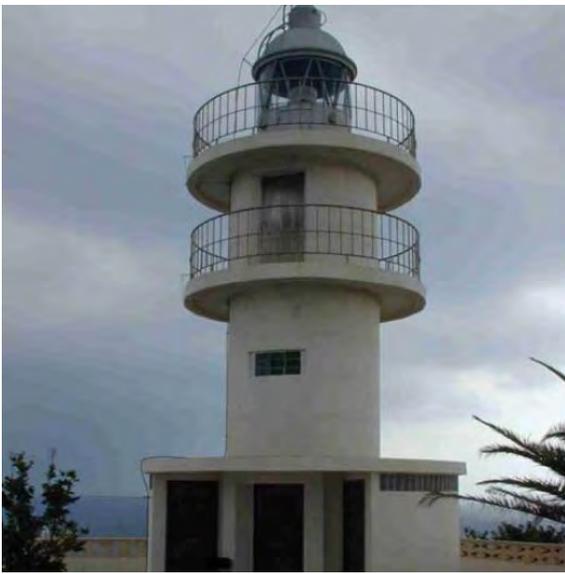
faro primitivo

COMPONENTES PRINCIPALES	ACTUACIÓN PREVISTA	IMPORTANCIA	URGENCIA
1. VOLUMETRÍA FARO	Mantenimiento	Baja	No
2. VOLUMETRÍA VIVIENDA	Mantenimiento	Baja	No
3. VOLUMETRÍA ALMACÉN	Mantenimiento	Baja	No
4. VOLUMETRÍA BATERÍAS DE DEFENSA	Rehabilitación	Media	No

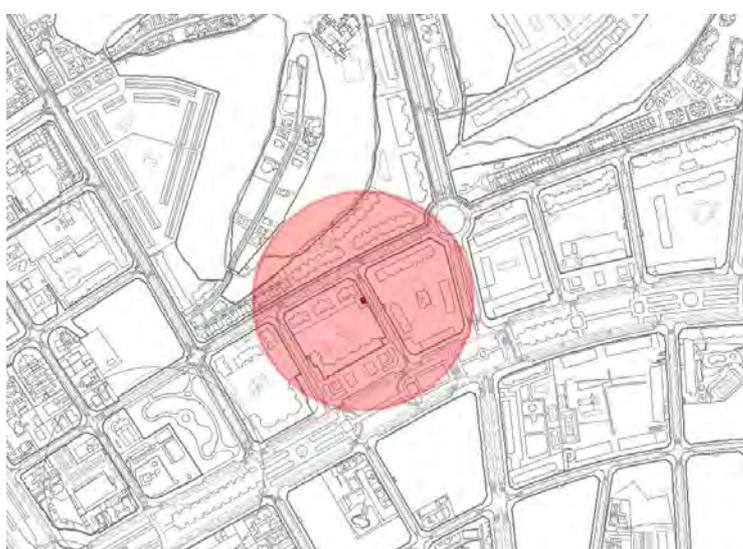
CASA-TORRE FERRER

Los restos de la torre Ferrer se ubican en el interior de un diminuto solar encajonado entre dos conjuntos residenciales de alta densidad desarrollados en altura. El solar, recayente a la calle sin nombre recién abierta, presenta su firme a casi 2,00 m por debajo de la rasante actual del viario urbanizado. Es evidente el riesgo de inundación del mismo con el consiguiente daño para lo que queda de la torre. Del antiguo conjunto arquitectónico de casa y torre, en la actualidad, sólo queda en pie el cuerpo inferior de la torre, ya que la casa fue derribada clandestinamente en agosto de 1982 (Varela, 1983). Todavía son apreciables las huellas de algunos de los elementos de la vieja casa adosada a la torre. Esta atalaya, exenta, fue rehabilitada recientemente por el Ayuntamiento.

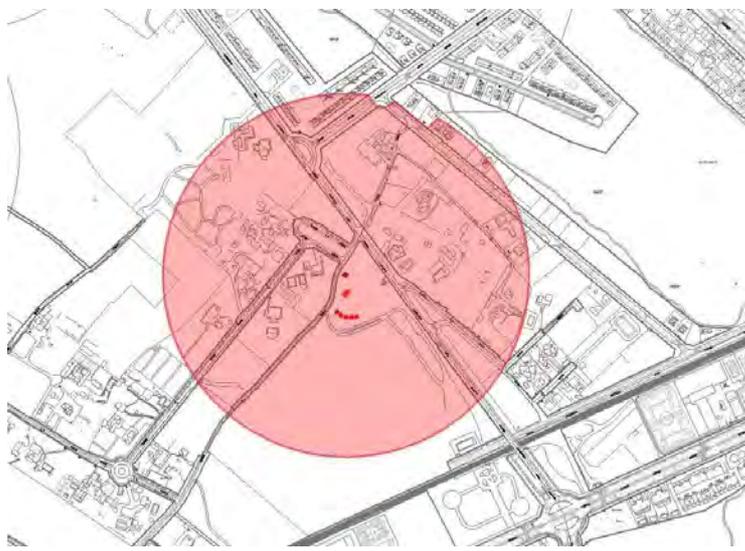
CASA-TORRE EL CIPRÉS

2.1. FACHADAS	Conservar	Material	Malo
2.2. INSCRIPCIÓN ENTRADA	Conservar	Material	Deficiente
2.3. ACCESO PRINCIPAL	Conservar	Ambiental	Bueno
2.4. DECORACIÓN INTERIOR	Conservar	Material	Malo

1.4. ESCALERA	Restauración	Alta	Sí
2. VOLUMETRÍA CAPILLA	Restauración	Alta	Sí
2.1. FACHADAS	Restauración	Alta	Sí
2.2. INSCRIPCIÓN ENTRADA	Restauración	Alta	No

2.3. ACCESO PRINCIPAL	Mantenimiento	Baja	No
2.4. DECORACIÓN INTERIOR	Restauración	Baja	Sí
2.5. CUBIERTA INCLINADA	Restauración	Alta	Sí
2.6. PAVIMENTO ENTRADA EMPEDRADO	Restauración	Alta	Sí

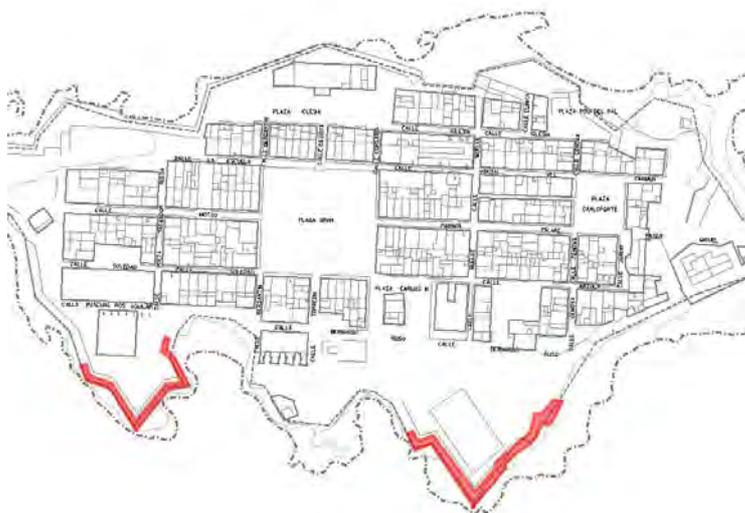
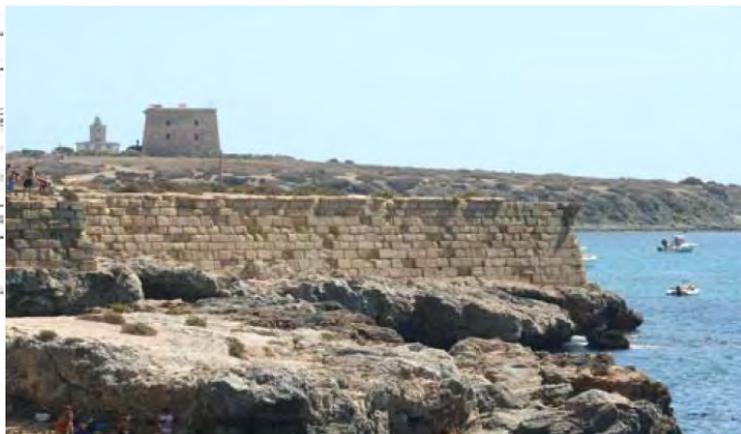
IDENTIFICACIÓN DEL ELEMENTO (Conjunto)	
EMPLAZAMIENTO	TITULARIDAD
	AYUNTAMIENTO DE ALICANTE
COORDENADAS GEOGRÁFICAS	REFERENCIA CATASTRAL
X=720591 Y=4227157	
CLASIFICACIÓN	CALIFICACIÓN
Suelo no urbanizable	Suelo no urbanizable protección paraje (SNU/p)
DESCRIPCIÓN GENERAL	
ENTORNO EN EL QUE SE SITUA	
Construidos precisamente en la zona sur, desde donde era más probable un ataque marino importante debido a que dan frente al mar abierto..	
BREVE DESCRIPCIÓN FORMAL Y FUNCIONAL	
Estos baluartes responden a soluciones propias de siglo XVIII, a base de grandes tenazas a base de bonetes dobles o redans epaule, muy vinculadas a la arquitectura francesa del momento. Son de arquitectura perpendicular como corresponden a situaciones de defensa frente ataques lejanos. Construidos con fábrica de mampostería y ripiezo recibidos con argamasa de cal y camisa exterior de sillería concertada de piedra caliza, extraída en su mayor parte del llamado Islote de la Cantera. Espesores variables de las fábricas y adaptados a la función resistente ante los impactos las balas artilleras. Antepechos de barbata. Balas artilleras. Antepechos de barbata.

ENCUADRE HISTÓRICO Y EVOLUCIÓN	
Se ha señalado en más de una ocasión es los distintos documentos de este P.E.P. que los baluartes responden a la estructura defensiva más progresista que vemos en Tabarca.	
USO ACTUAL	
Exterior paseo, bóvedas interiores almacenes	
USOS ANTIGUOS	
Fortificación	
CARACTERÍSTICAS GENERALES Y SINGULARES	
Degradación de la sillería, degradación de las argamasas de cal en juntas, desprendimiento de un paño de la camisa, deterioros en bóvedas y cañoneras tabicadas.	
BAJOS COMERCIALES	
No procede

COMPONENTES PRINCIPALES	VALORACIÓN	CARACTER	ESTADO CONSERVACIÓN
1. VOLUMETRÍA	Conservar	Ambiental	
1.1. MURALLA	Conservar	Material	Malo
1.2. ANTEPECHO DE BARBETA	Conservar	Material	Malo
1.3. BUHARDILLA EN ESQUINA	Conservar	Material	Malo
1.4. GARITAS	Conservar	Material	Malo
1.5. PAVIMENTO	Conservar	Material	Malo
1.6. MOLDURA O CORDÓN	Conservar	Material	Malo
1.7. BÓVEDAS INTERNAS	Conservar	Ambiental	
1.8. CAÑONERAS DE FLANCO	Conservar	Material	
COMPONENTES PRINCIPALES	ACTUACIÓN PREVISTA	IMPORTANCIA	URGENCIA
1. VOLUMETRÍA	Restauración	Alta	No
1.1. MURALLA	Restauración	Alta	No
1.2. ANTEPECHO DE BARBETA	Restauración	Alta	No
1.3. BUHARDILLA EN ESQUINA	Restauración	Alta	No
1.4. GARITAS	Restauración	Alta	No
1.5. PAVIMENTO	Restauración	Alta	No
1.6. MOLDURA O CORDÓN	Restauración	Alta	No
1.7. BÓVEDAS INTERNAS	Restauración	Baja	No
1.8. CAÑONERAS DE FLANCO	Restauración	Baja	No
DOCUMENTOS GRÁFICOS

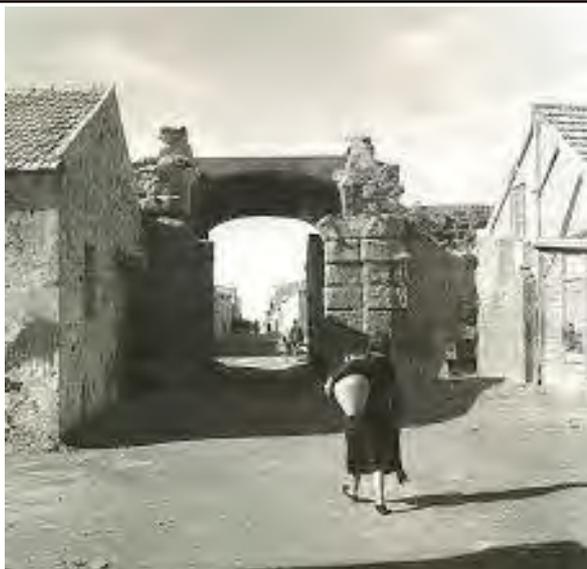
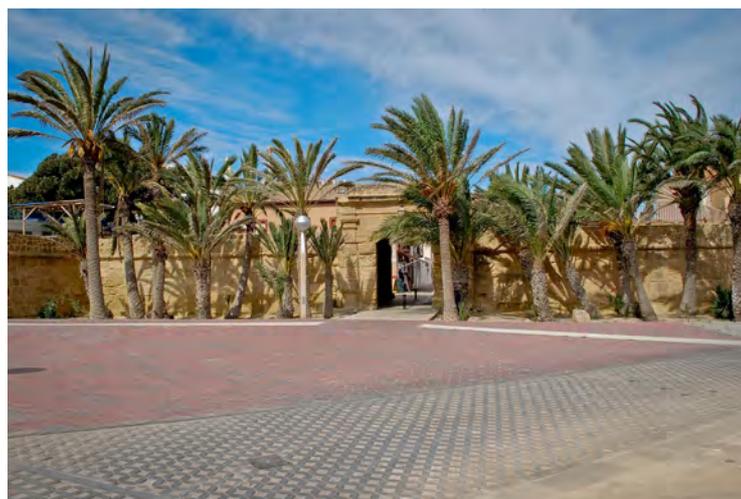
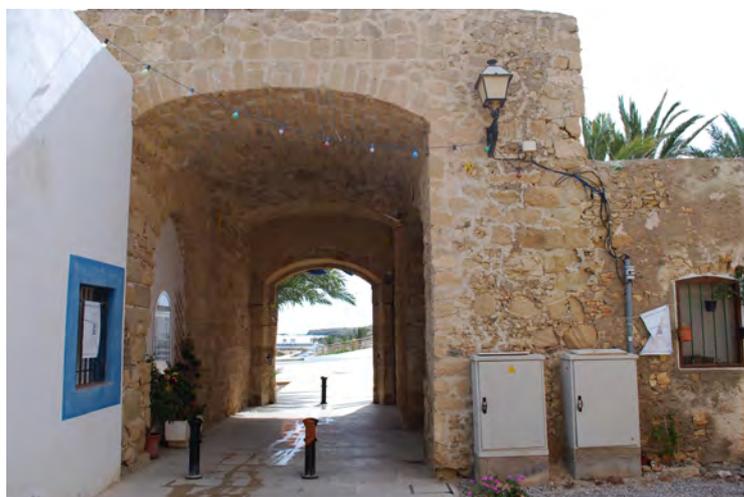
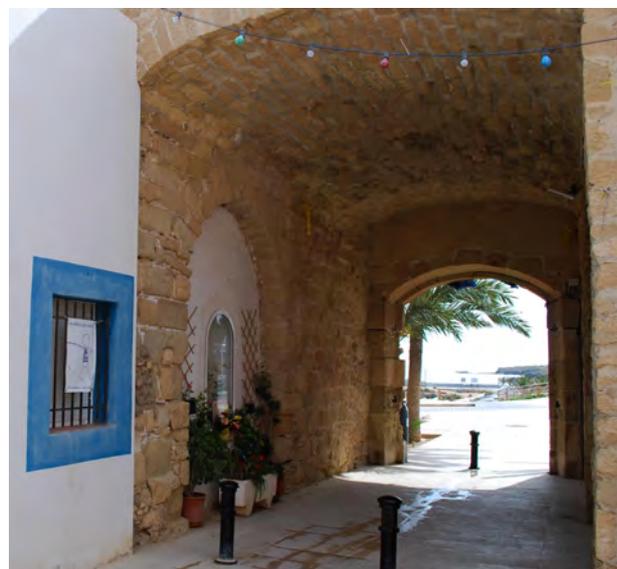
9. PUERTAS	Restauración	Alta	No
DOCUMENTOS GRÁFICOS

Deterioro de la piedra caliza. Ausencia de puerta abatible. Falta de los flancos de la tenaza. Se ha desvirtuado su relación con el revellín, al estar cegado el foso.

COMPONENTES PRINCIPALES	VALORACIÓN	CARACTER	ESTADO CONSERVACIÓN
1. ARCOS REBAJADOS	Conservar	Material	Deficiente
2. PILASTRAS DÓRICAS	Conservar	Material	Deficiente

3. ENTABLAMENTO	Conservar	Material	Deficiente
4. ARQUITRABE	Conservar	Material	Deficiente
5. BÓVEDA	Conservar	Material	Deficiente
6. CAPILLA VIRGEN	Conservar	Material	Bueno

7. PASO SUPERIOR PUERTA	Conservar	Material	Deficiente
8. CUERPOS DE GUARDIA	Conservar	Material	Malo
9. PUERTAS	Conservar	Ambiental	
COMPONENTES PRINCIPALES	ACTUACIÓN PREVISTA	IMPORTANCIA	URGENCIA

5. BÓVEDA	Restauración	Media	No
6. CAPILLA VIRGEN	Mantenimiento	Baja	No
7. PASO SUPERIOR PUERTA	Restauración	Media	No
8. CUERPOS DE GUARDIA	Restauración	Alta	No
