COMISION DE SEGUIMIENTO DE SEGURIDAD Y SALUD DE
LAS OBRAS DEL EXMO. AYUNTAMIENTO DE ALICANTE

MEMORIA ABRIL - JUNIO 2013

MEMORIA JULIO - SEPTIEMBRE 2013

MEMORIA OCTUBRE - DICIEMBRE 2013

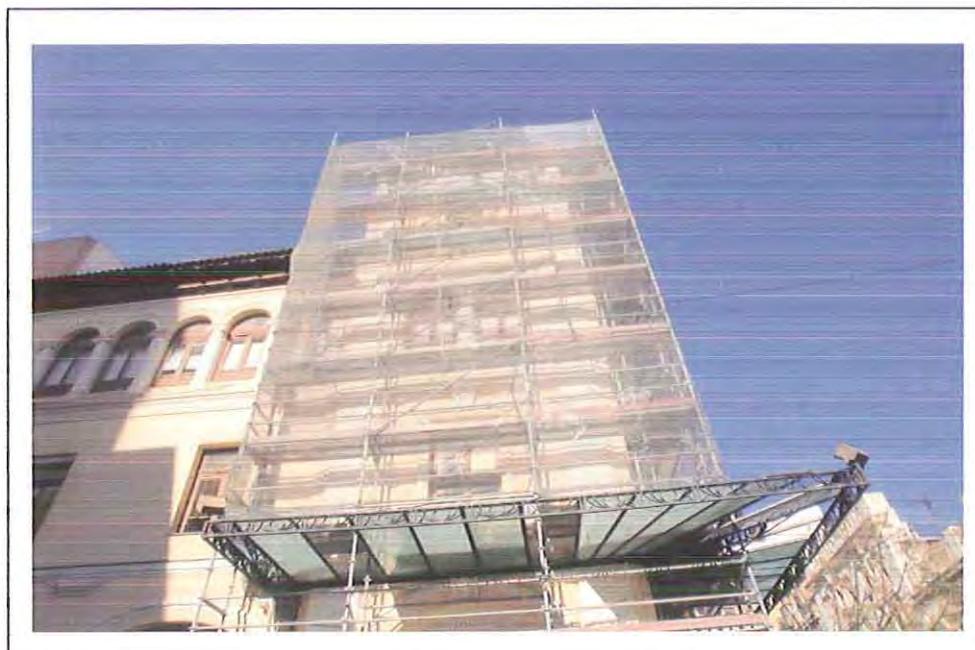
- **Observatorio Medioambiental Urbano.**

Durante el presente trimestre se han paralizado los trabajos de ejecución de estructuras y la obra permanece cerrada. Antes de su paralización, la obra presentaba unas buenas condiciones de seguridad y salud con la salvedad de alguna carencia en el vallado perimetral de la obra.

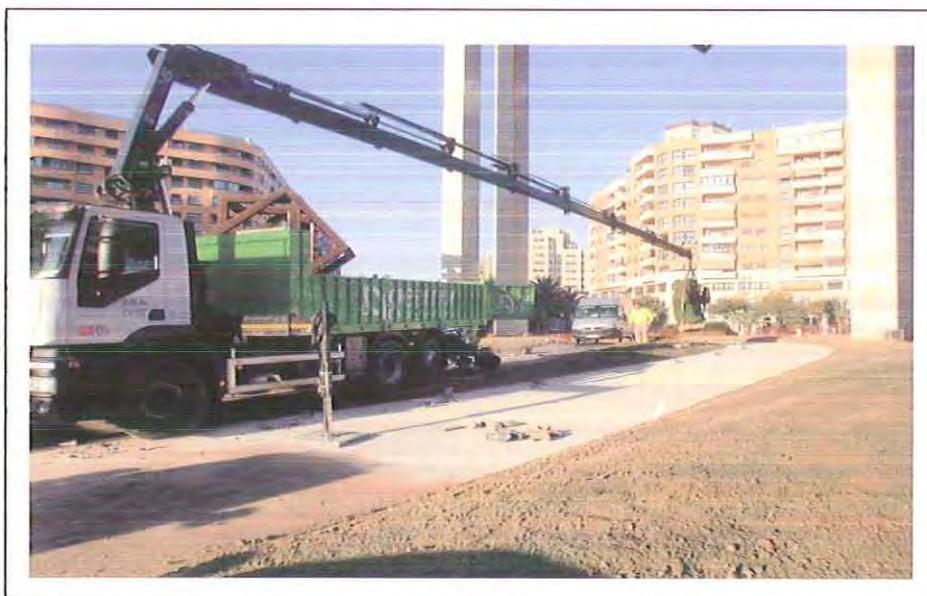
- Observatorio Medioambiental Urbano
 - INCIDENCIA DETECTADA: Carencia en el vallado interior de señalización y acceso de obra.

SOLUCION APORTADA: Se indica al representante de la contrata, que se debe disponer de un correcto vallado interior y la adecuación de un acceso correcto y señalizado a los distintos tajos de la obra
