Descontaminación de hidrocarburos en la playa del Postiguuet de Alicante.

Ayuntamiento de Alicante. Servicio de
Limpieza y Gestión de Residuos

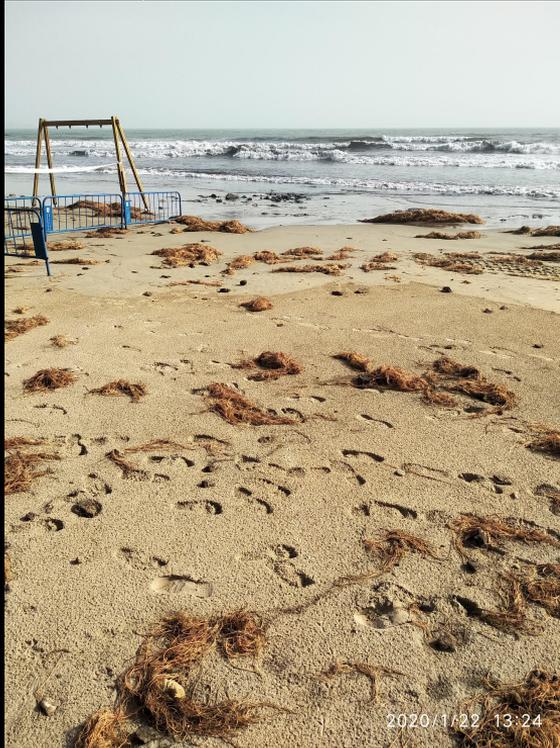
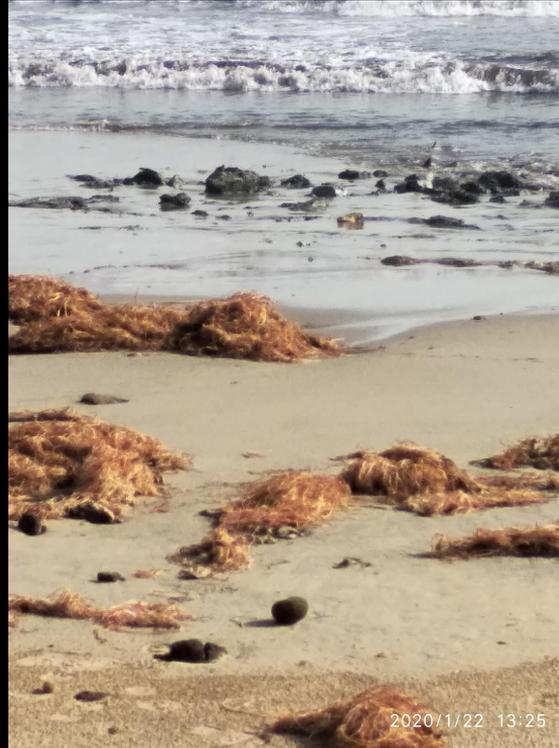
El 22 de enero de 2020, como consecuencia de la tormenta Gloria se detecta en la playa del Postiguet de Alicante la presencia de un fuerte olor a gasóleo que se percibe a varios kilómetros de distancia, acompañado de presencia de irisaciones en el agua y manchas oscuras que tiñen la arena, así como el afloramiento de restos de ruina o escombros en la orilla. Localización frente Pabellón Municipal y antiguo Rompeolas

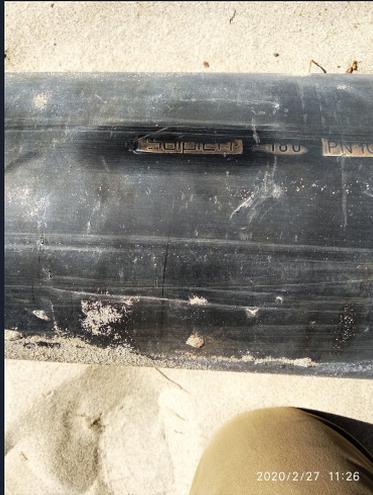
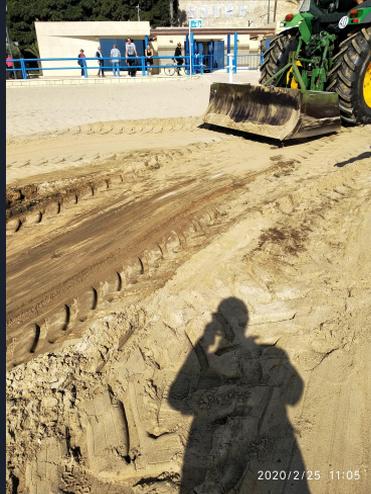
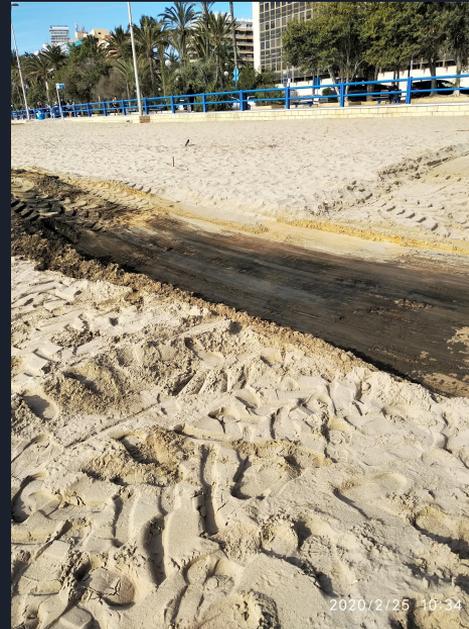
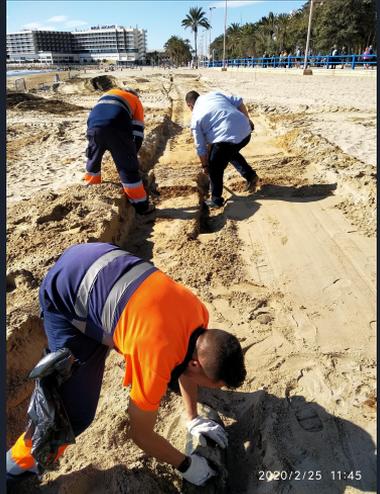
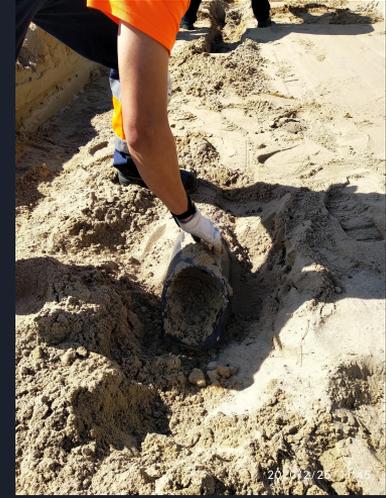
El 25 de febrero, se levanta la primera capa de arena descubriendo lodos manchados de posibles hidrocarburos, así como el hallazgo de una tubería tipo SAIPLEN de PEAD de 180 mm PN 10. Corte seccionado, con dirección paralela al paseo hacia Puerta del Mar.

No se encuentran en el interior de la tubería restos de aceites o hidrocarburos.

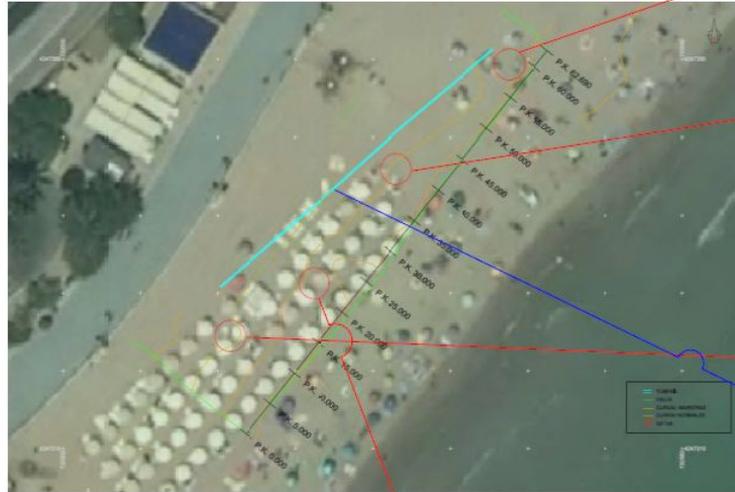
El mismo día se realizan catas encontrando restos de posibles hidrocarburos llegando al nivel freático

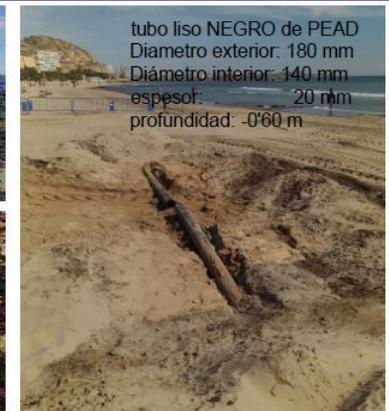
tubo liso NEGRO de PEAD
Diámetro exterior: 180 mm
Diámetro interior: 140 mm
espesor: 20 mm
profundidad: -0'60 m

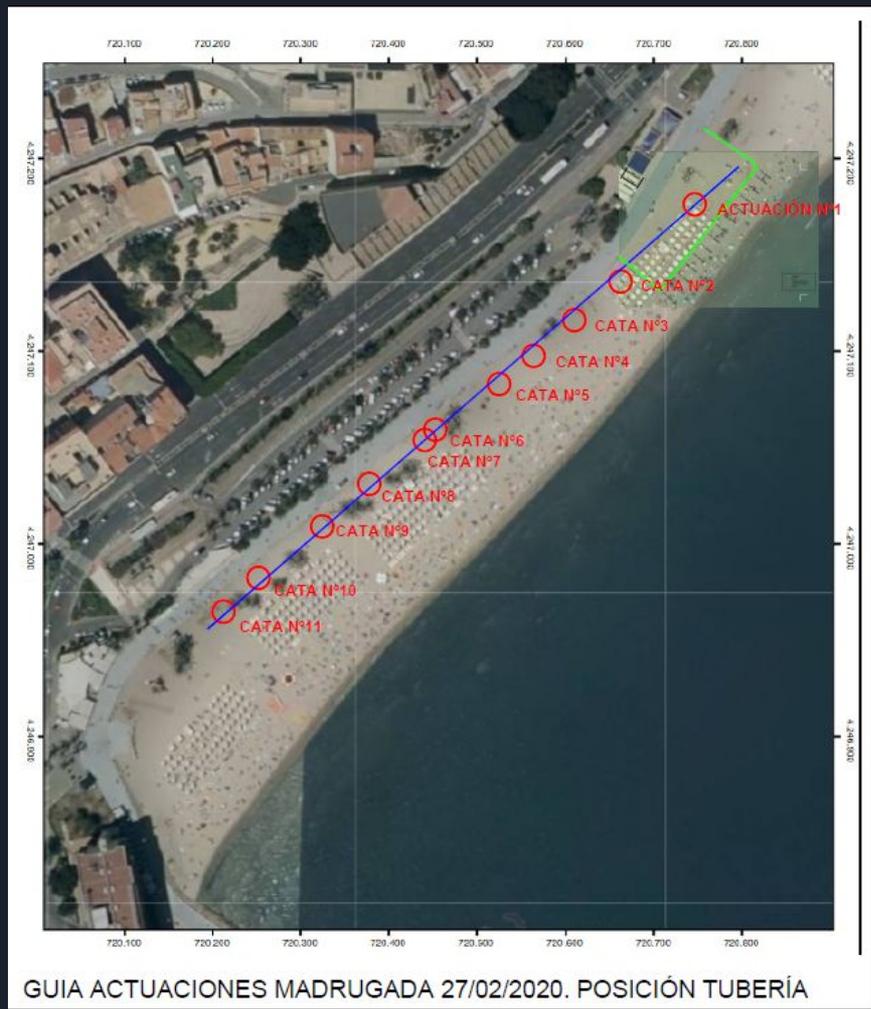
CAMPAÑA PROSPECCIÓN 27/02/2020

El 27 de febrero se preparan una serie de catas a lo largo del trazado de la tubería. Solamente se encuentran hallazgos de posibles hidrocarburos, además de en la zona de la actuación n°1 anterior, en las catas n° 2 y n° 3, presentándose las dos siguientes con olor leve o débil y el resto libres de signos. Hay hallazgos de escombros y restos compatibles con materia orgánica

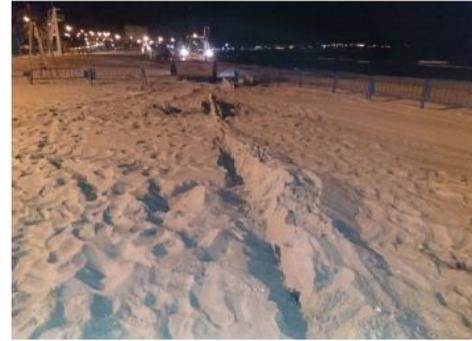
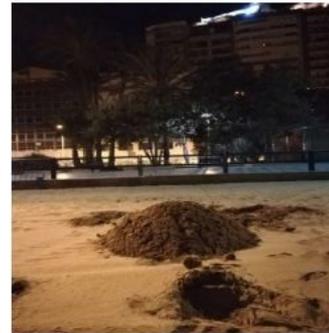
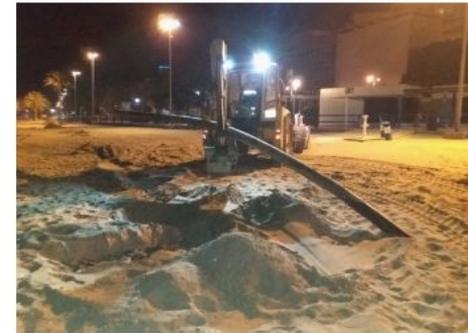
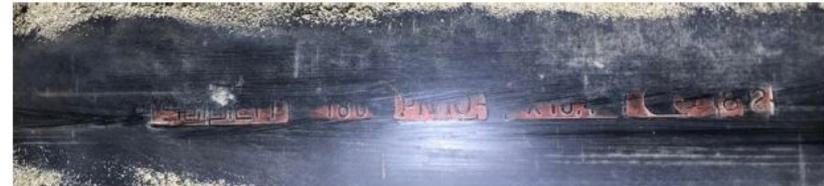
Actuación nº1

Descripción: Localización de tubo enterrado

Ubicación: Frente turismo, acceso nº6

Se inician los trabajos en el punto donde se localiza tubo enterrado la jornada anterior. Se localiza serigrafía sobre el tubo con fondo NARANJA.

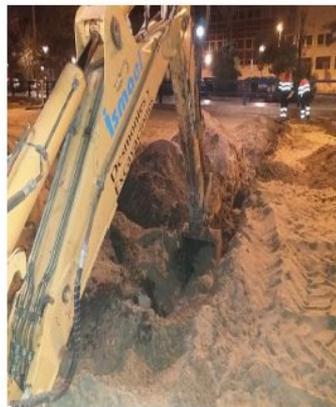
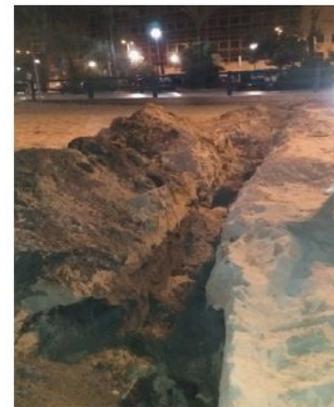
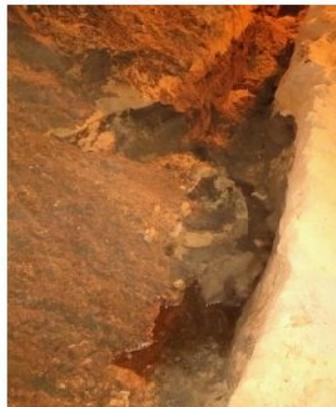
Cata nº2

Descripción: descubrimiento de tubería
Distancia muro/tubería: 3,80 m
Profundidad cata: 0,85 m
Ubicación: frente turismo/acceso nº6

Actuación de unos 15 m de longitud para destapar tubería localizada. Se detecta presencia de escombro oscuro los primeros 10 m, con presencia hacia la orilla de cienos con olor fuerte

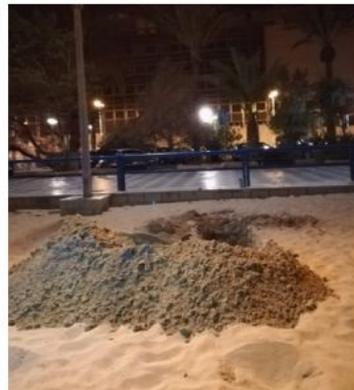
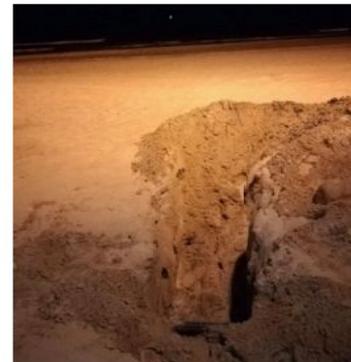
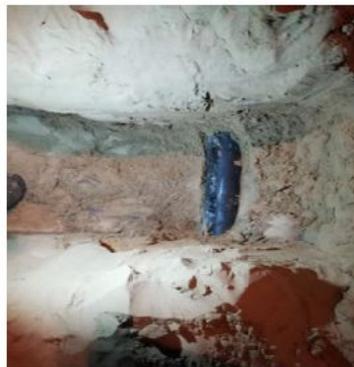
Cata n°3

Descripción: zanja corta de unos 3 m de longitud
Distancia muro/tubería: 2,75 m
Profundidad cata: 0,90 m
Ubicación: Entre acceso n°5 y n°6

Corte transversal limpio olor leve

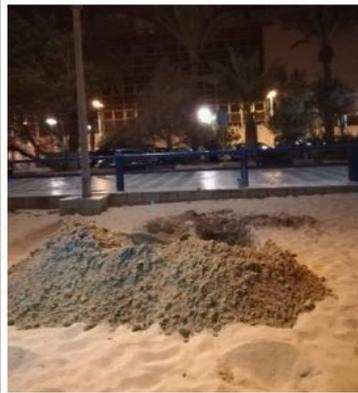
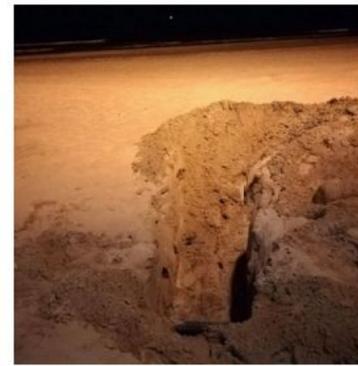
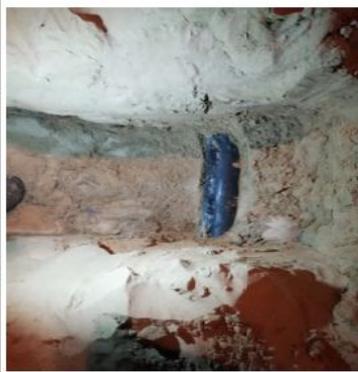
Cata nº4

- Descripción:** Zanja de unos 10 m de longitud
- Distancia muro/tubería:** 2,75 m
- Profundidad cata:** 0,72 m
- Ubicación:** Entre acceso nº5 y nº6

Hacia la mitad de la zanja presencia de escombro negruzco, resto de la zanja corte limpio, olor débil.

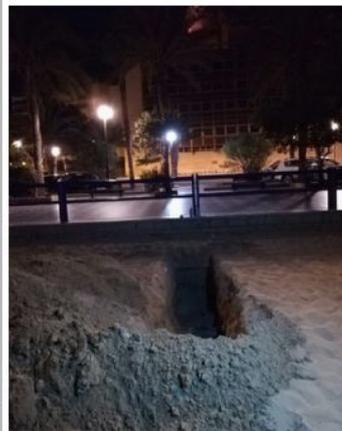
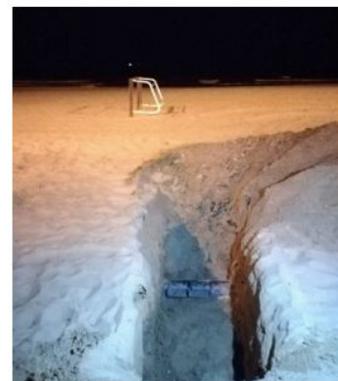
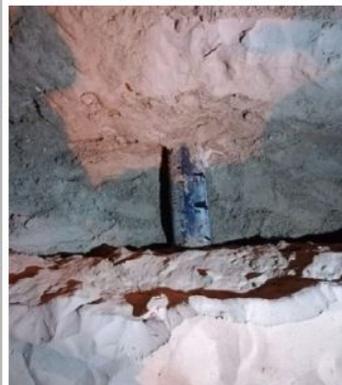
Cata nº5

Descripción: Zanja de unos 5 m de longitud

Presencia de tramo limpio, al final del tramo aparece escombros negro. Olor débil.

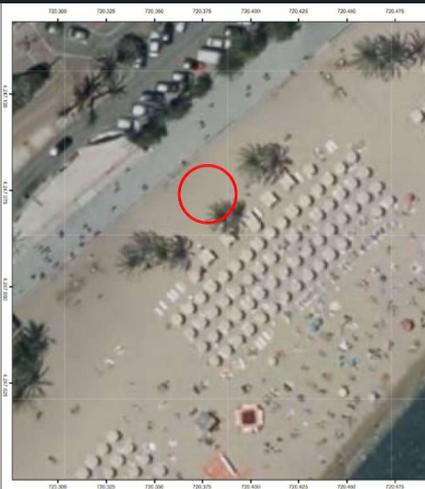
Cata n°10

Descripción: Zanja de unos 10 m de longitud
Distancia muro/tubería: 2,75 m
Profundidad cata: 0,60 m
Ubicación: Entre acceso n°3 y n°4

Observaciones:
Corte limpio, sin olor, sin escombros

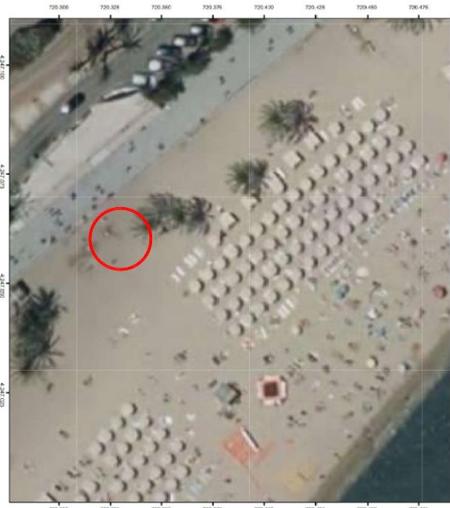
Cata n°11

Descripción: Zanja de unos 3 m de longitud
Distancia muro/tubería: 2,70 m
Profundidad cata: 0,65 m
Ubicación: Entre acceso n°3 y n°4

Observaciones:
Corte limpio, sin olor, sin escombros

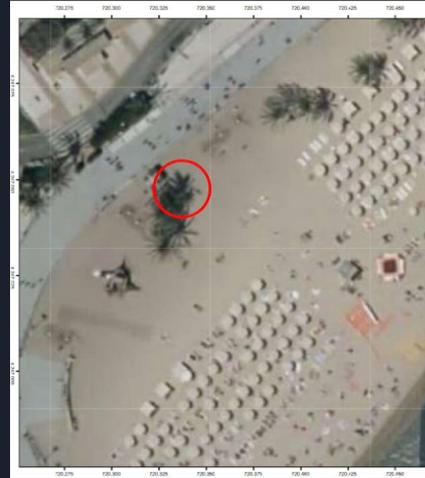
Cata n°12

Descripción: Zanja de unos 5 m de longitud
Distancia muro/tubería: 2,40 m
Profundidad cata: 0,75 m
Ubicación: Entre acceso n°3 y n°4

Observaciones:
Corte limpio, sin olor, sin escombros

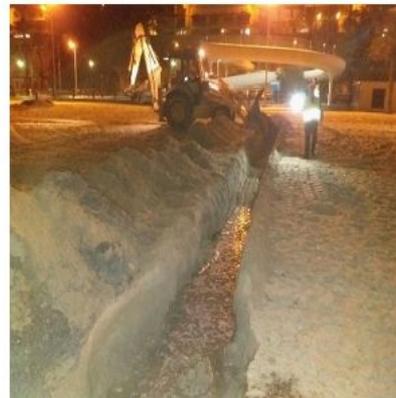
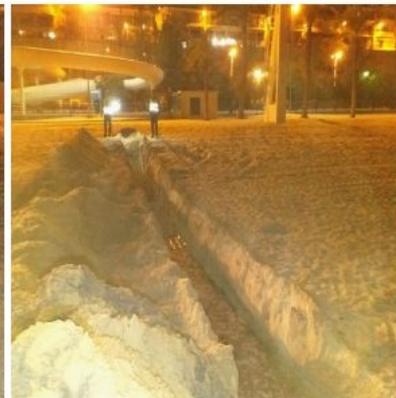
Cata nº13

Descripción: Se prosigue en la alineación del tubo localizado hacia levante

Corte limpio, fondo levemente oscuro, presencia olor débil

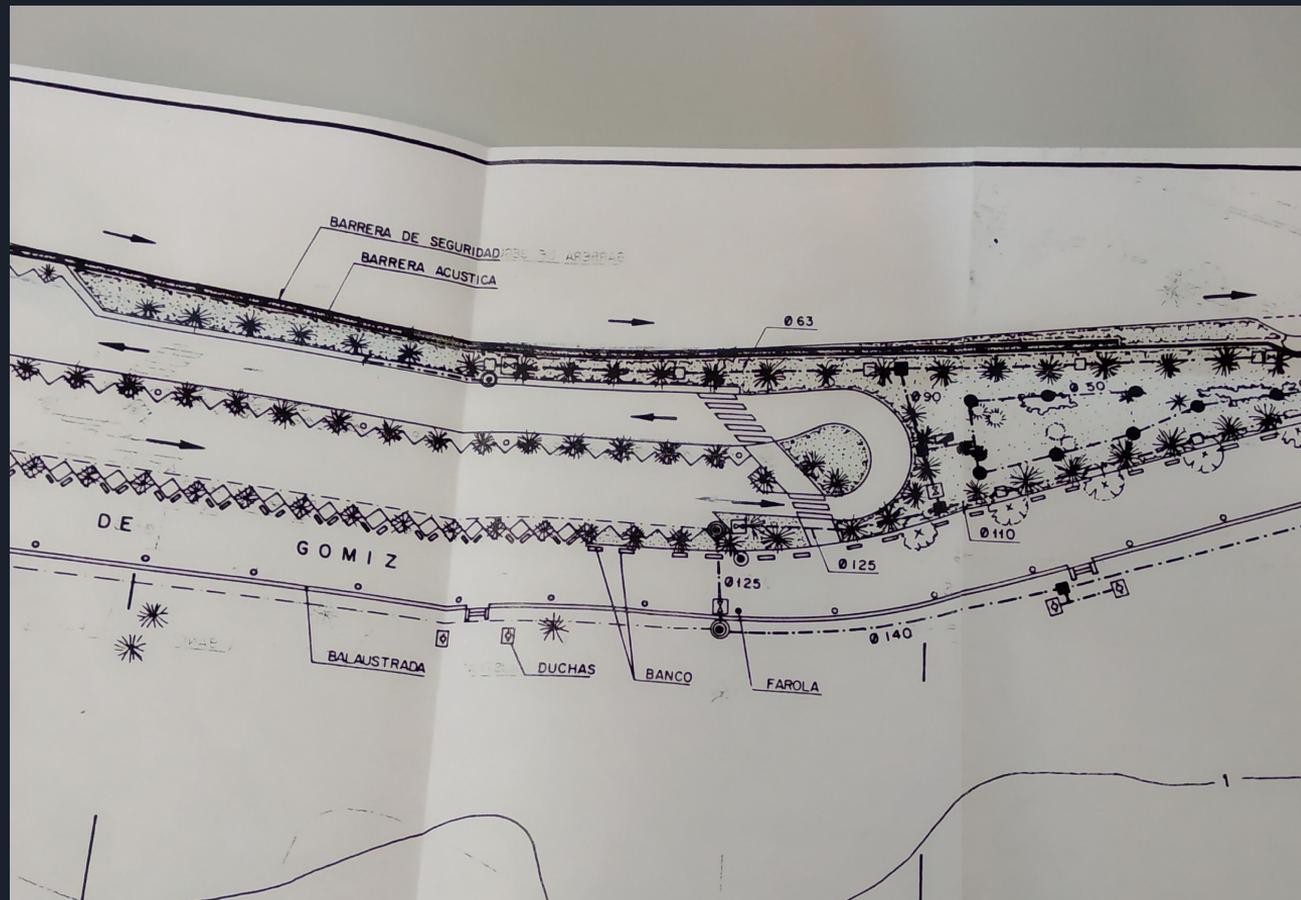
Se realiza un estudio documental en el Archivo Municipal para encontrar antecedentes de las instalaciones. En primer lugar se encuentra evidencia de la naturaleza y función de la tubería de PEAD 140 mm encontrada. Se corresponde a una conducción de agua y está descrita en el proyecto de regeneración de la arena de la Playa del Postiguet de 1995 realizado por la Delegación de Costas. Con ello se descarta el origen de esta tubería como causante del vertido. (El tubo se desplazó en su final cuando fue seccionado)

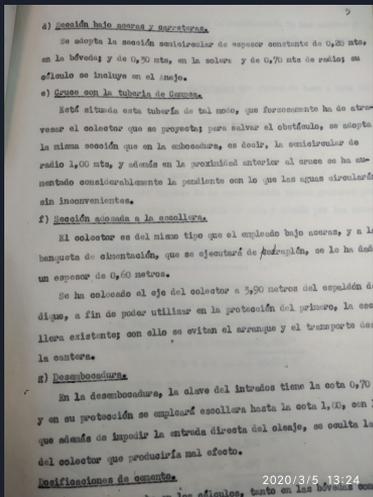
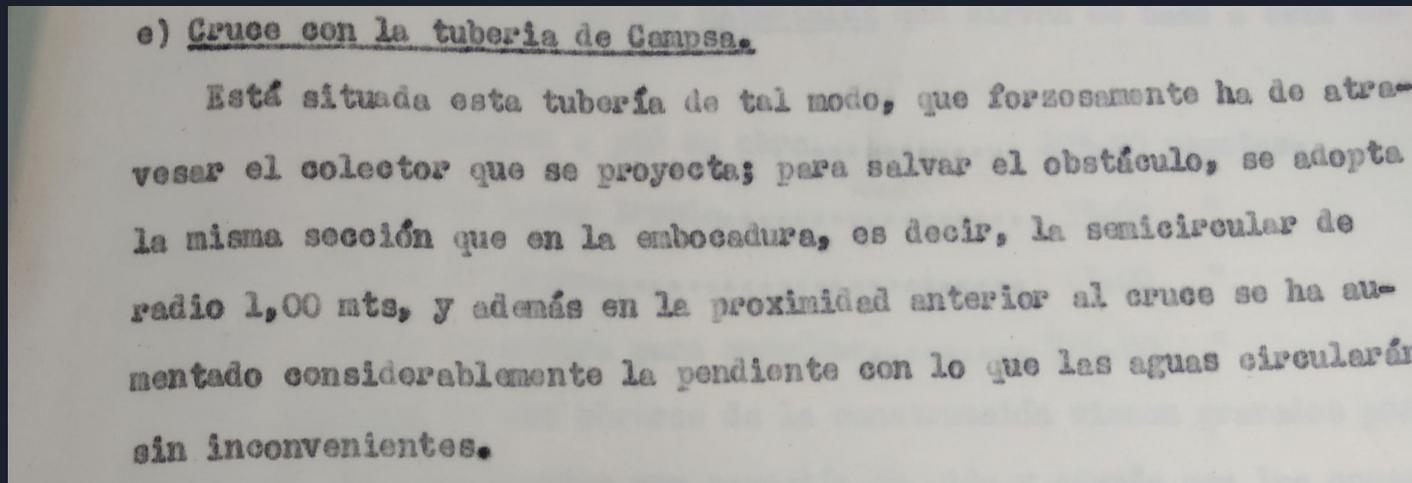
Se encuentran dos expedientes de proyectos de obra que mencionan y describen gráficamente en un caso la existencia de una conducción para el transporte de hidrocarburos desde el Puerto hasta la Factoría de CAMPSA en la Serragrossa (Antigua Refinería y depósitos). El primero es el Proyecto de Alcantarillado en el Postiguat, de 1955. (ARCHIVO MPAL. ALICANTE 4 Reg 697 nº5)

Se trata de un oleoducto que discurre por el andén más próximo a la playa a la derecha de la carretera. Lo titula el proyecto "Tubería de CAMPSA"

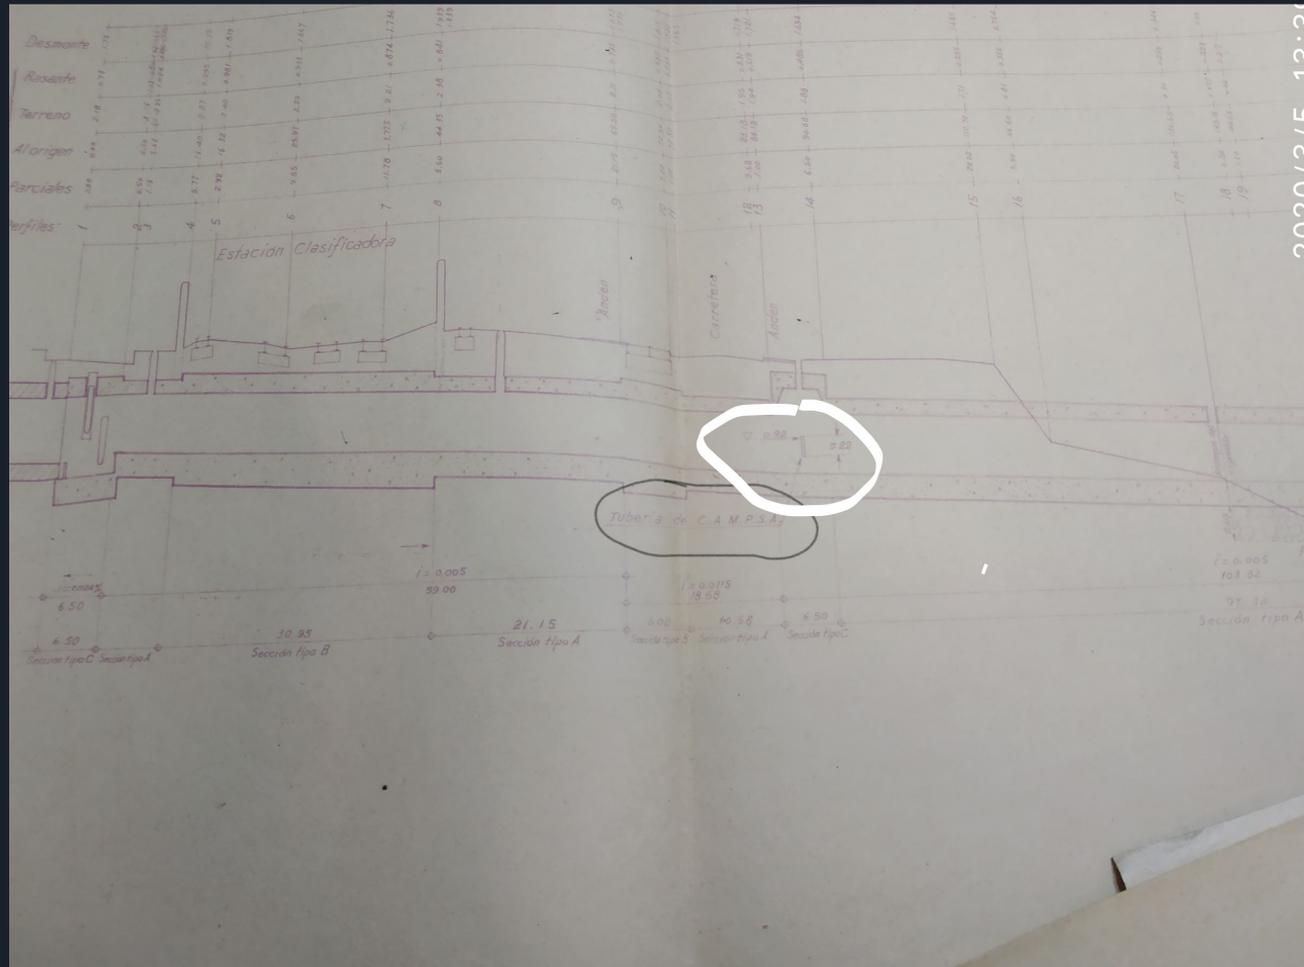
En la fotografía se aprecia por dónde discurría el andén bajo el que se encontraba la Tubería descrita, es decir en la primera línea de palmeras a la derecha de la imagen, junto a la carretera. En la fotografía siguiente se aprecia el conjunto desde el lado opuesto, con el detalle de la zona reservada a vías y los andenes fuera de la balaustrada

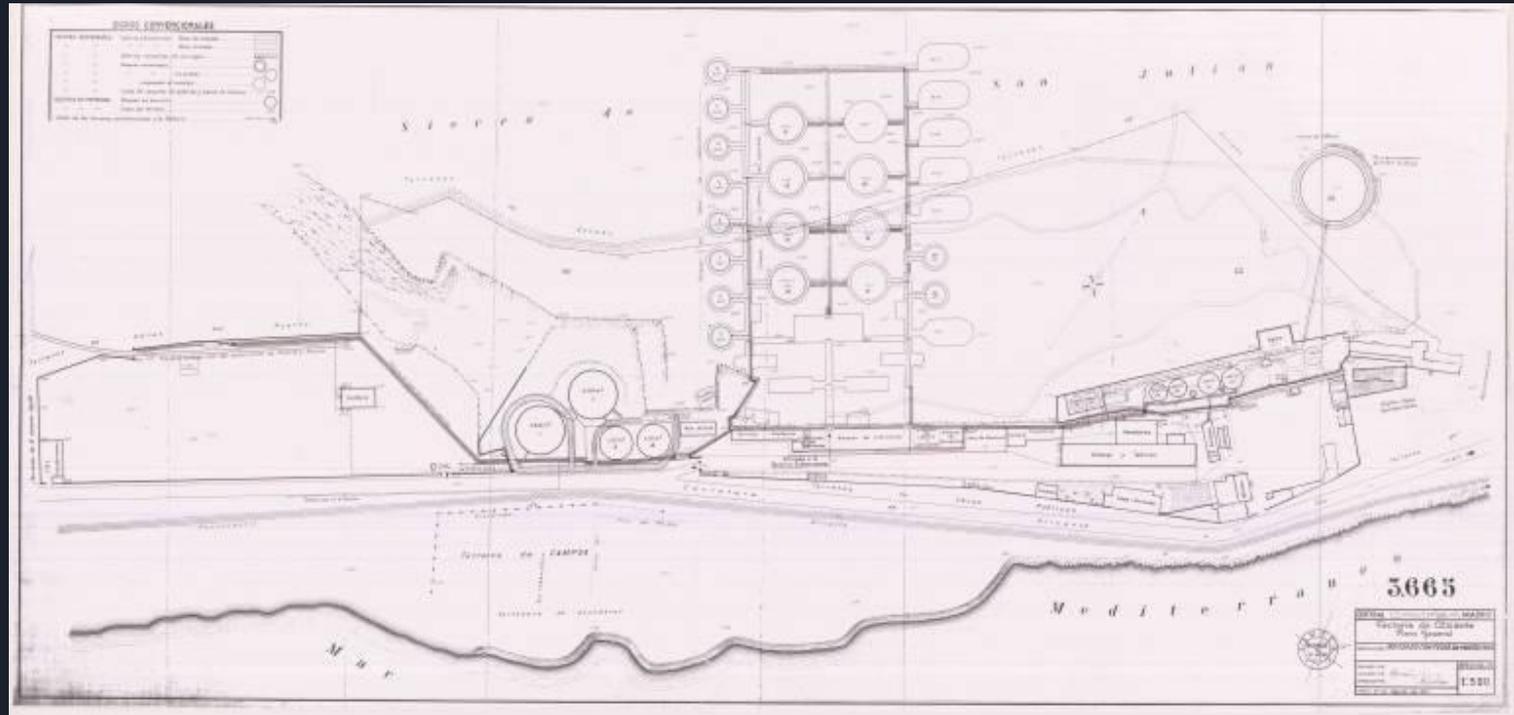
La factoría de CAMPSA aludida en ambos proyectos es la de la Serragrossa cuyos planos se reproducen aquí. Esta factoría y sus depósitos se encuentran operativos hasta 1966 en que se transfiere la actividad a los nuevos depósitos construidos en el Puerto. En 1979 se firmó el Acta de desafectación y entrega del monopolio de petróleos al Patrimonio del Estado.

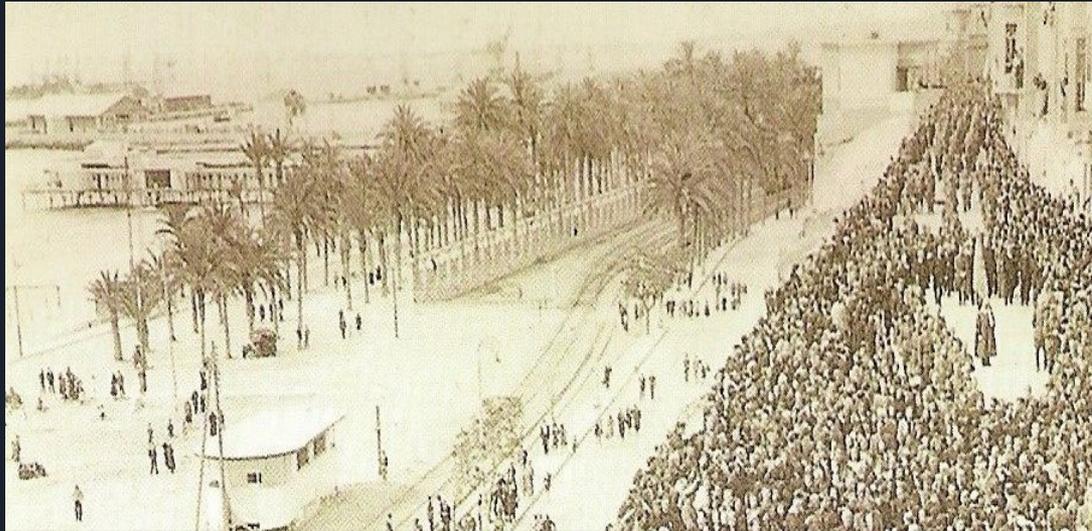
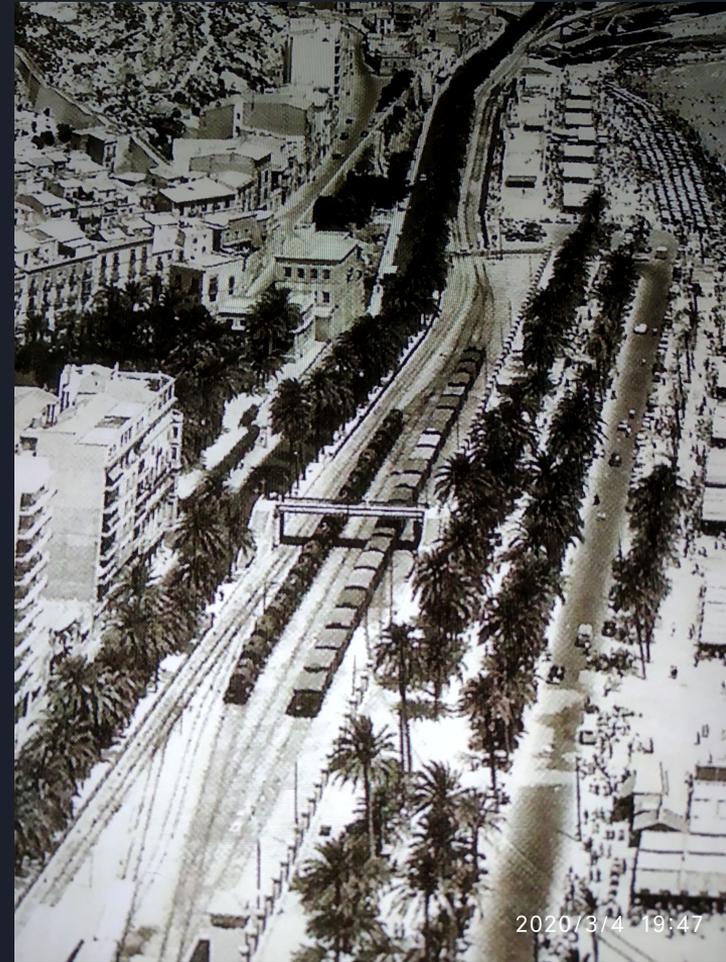
En las imágenes se muestra la zona reservada a estación de clasificación, con cuatro vías y la zona de andenes y paseo. Puede observarse que la canalización de CAMPSA discurriría paralela a la carretera, es decir, en el andén, entre la carretera y la línea de palmeras junto al mar. Más adelante se hará referencia al y transporte de fuel-oil mediante ferrocarril para el abastecimiento de la factoría de cemento de Denia CEMESA

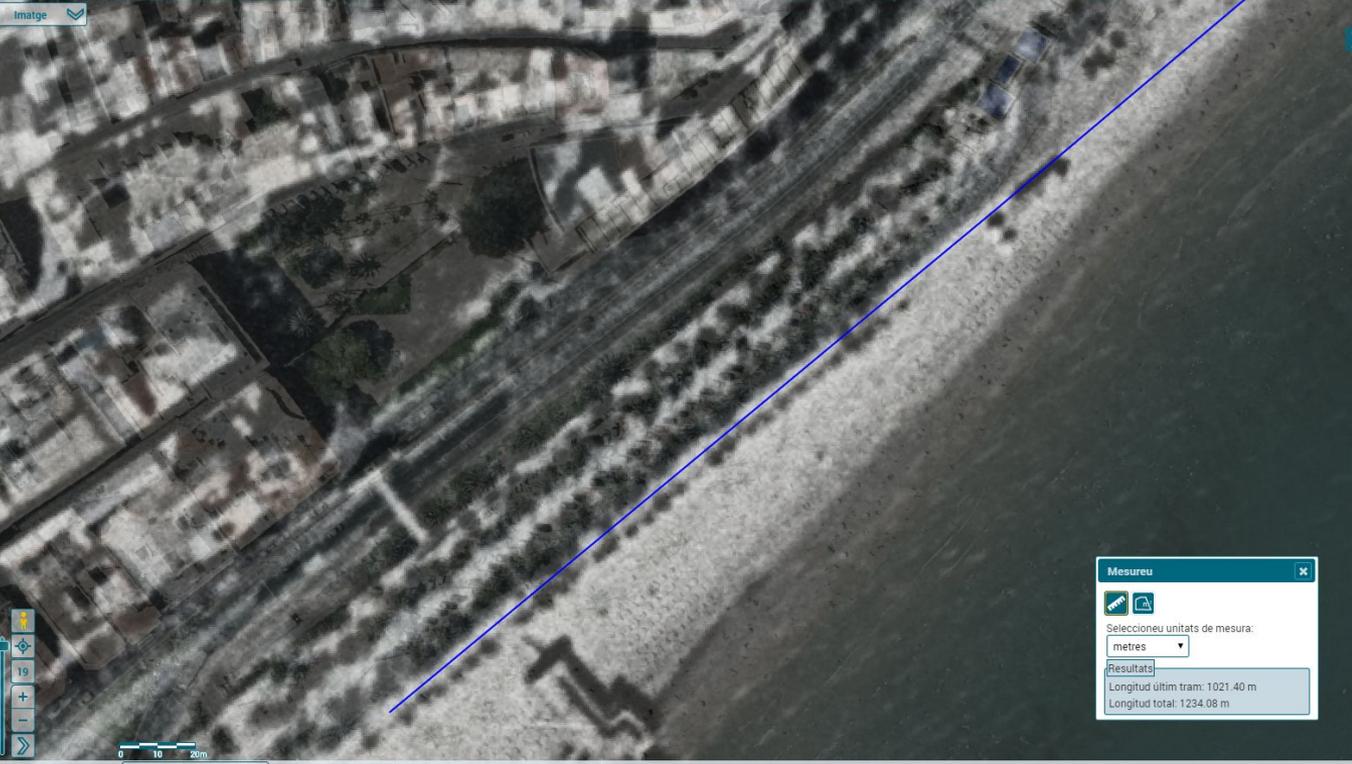
Hipotètica representació del oleoducto a partir de los datos del proyecto de 1955. Se han superpuesto en transparencia las ortofotos de 1956 y la actual

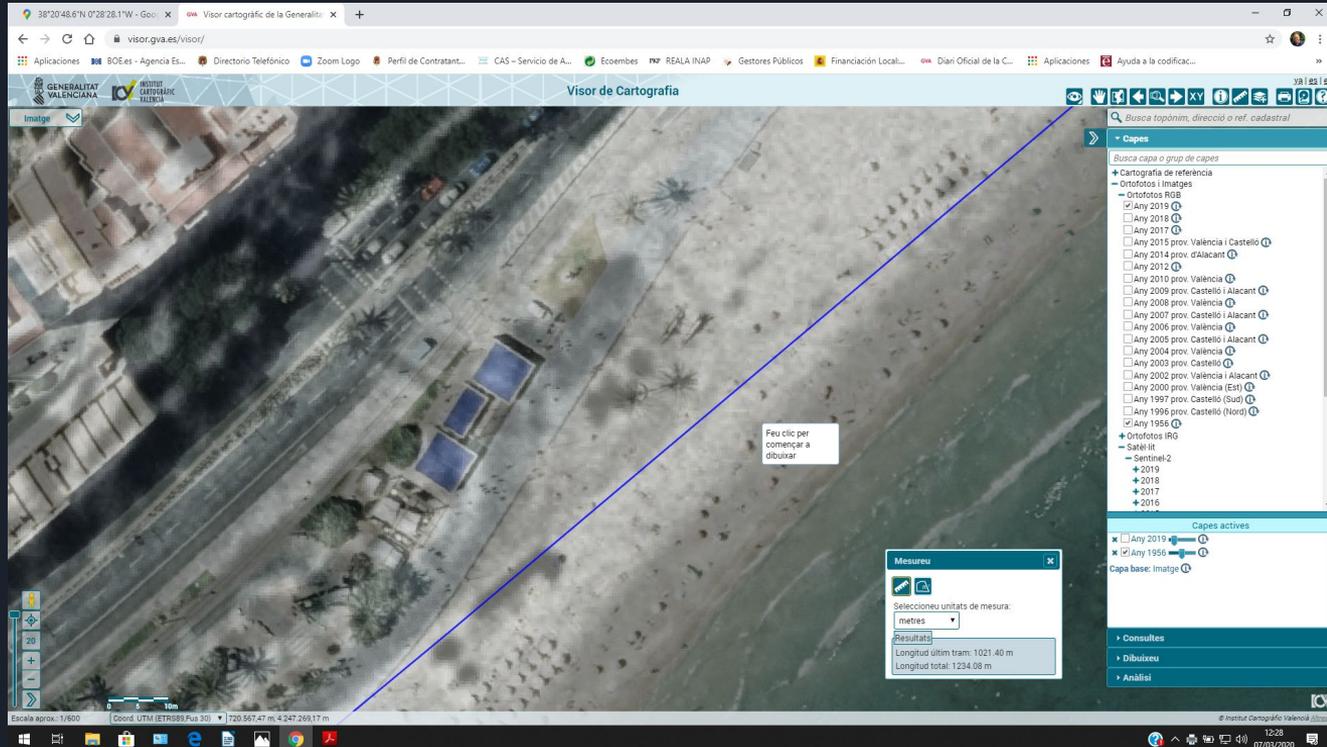
Este tramo se corresponde con las zonas afectadas por el vertido que se han detectado. Se representan las ortofotos superpuestas. Se trata de una zona en la que la antigua urbanización ha desaparecido para ofrecerla a la arena.

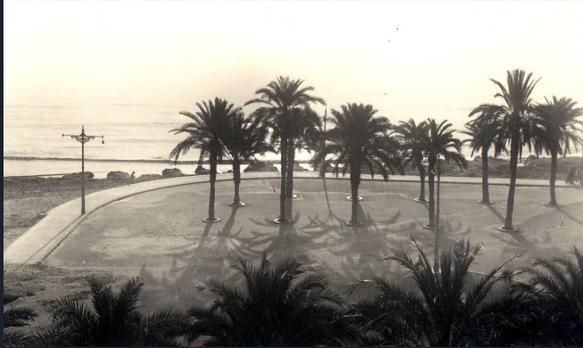
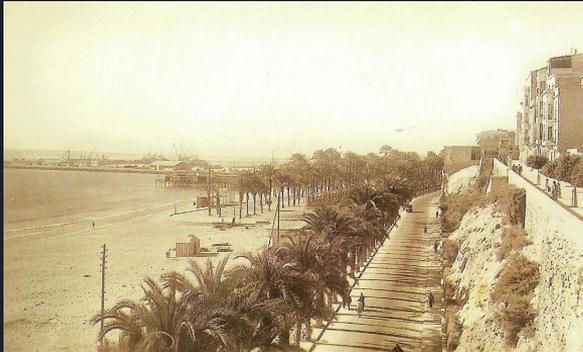
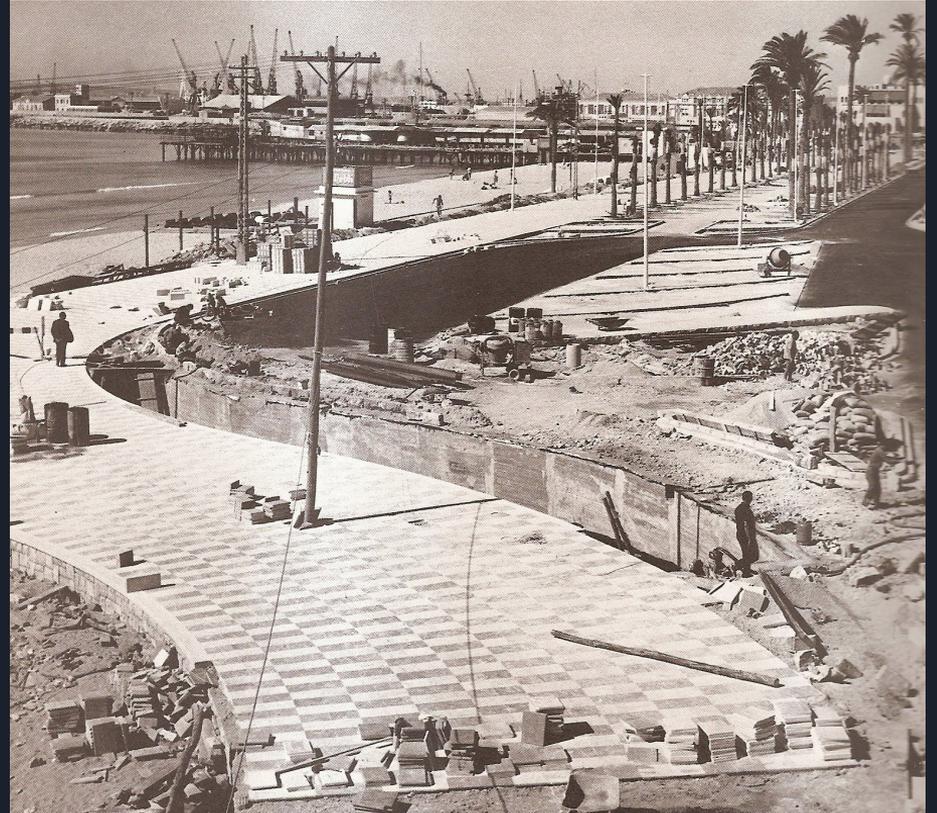
Esta zona fue objeto de remodelación en 1966, reduciendo la zona del ferrocarril y prolongando el paseo hacia la playa de “El Cocó”. Posteriormente se incorporó a la arena, suavizando la curva pero dejando la solera sin eliminar,

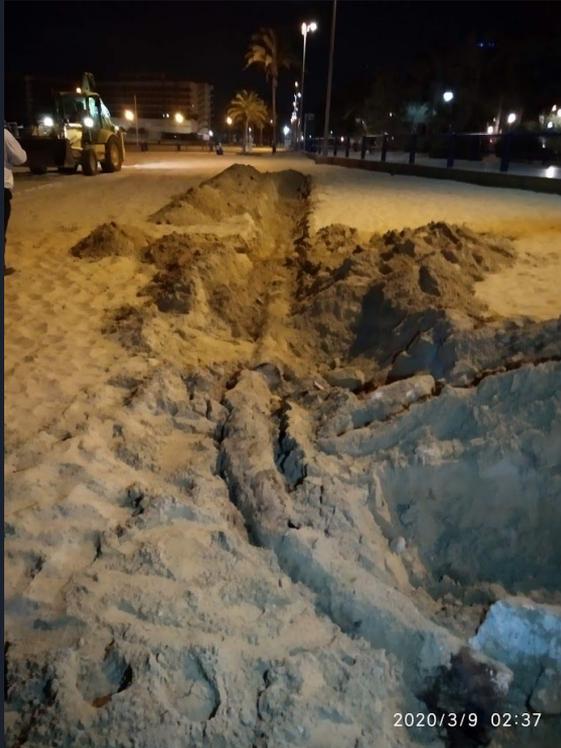
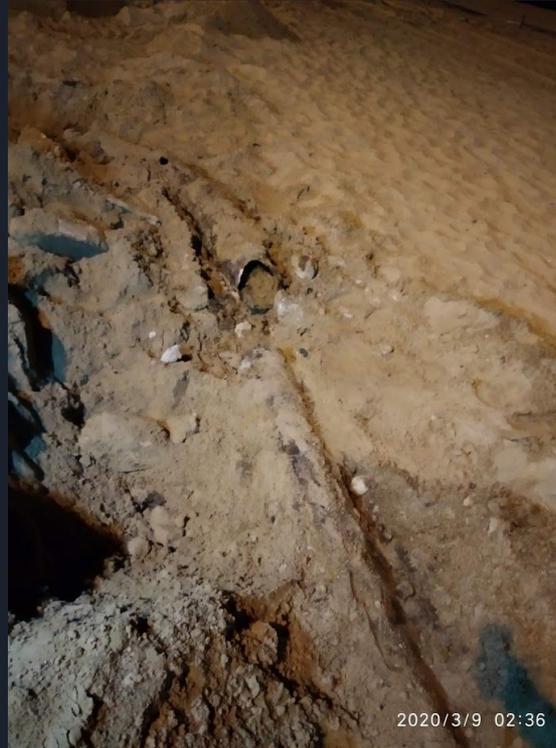
Localización del oleoducto

Basándonos en los planos del Archivo Municipal de 1955 y las ortofotos de 1956 y actuales, ambas superpuestas, hemos localizado un tramo del oleoducto que discurre paralelo al antiguo espaldón del paseo, desde la zona de la Puerta del Mar hasta el actual pabellón de servicios municipal, lugar en donde registra una curvatura de 30 grados y queda seccionada. En este punto se pierde, por lo que pudiera penetrar, en línea recta, bajo el pavimento de la antigua plataforma o paseo (hoy bajo la rena) o, lo más probable, ir hacia la zona del apeadero del ferrocarril para avanzar a continuación junto a la línea férrea hasta la Cantera.

La tubería resulta ser de hierro o fundición; está entera pero en un pésimo estado de conservación debido a la corrosión del mar.

Parte de las zonas contaminadas se encuentran a lo largo de la zona del hallazgo

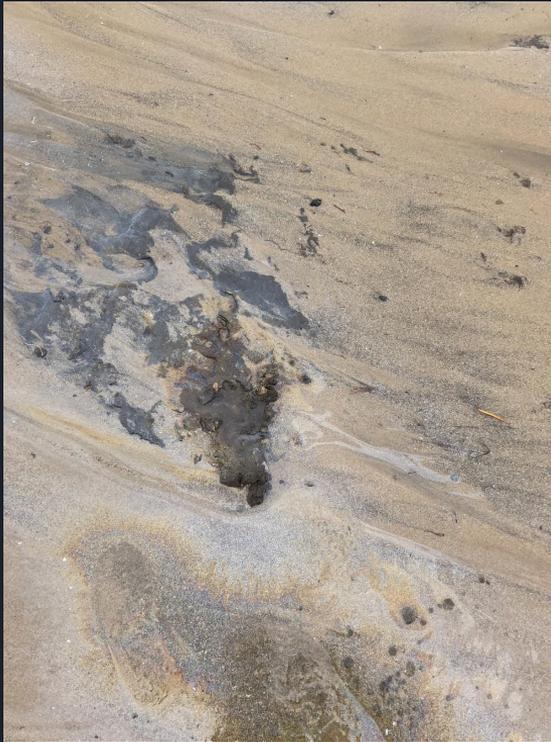
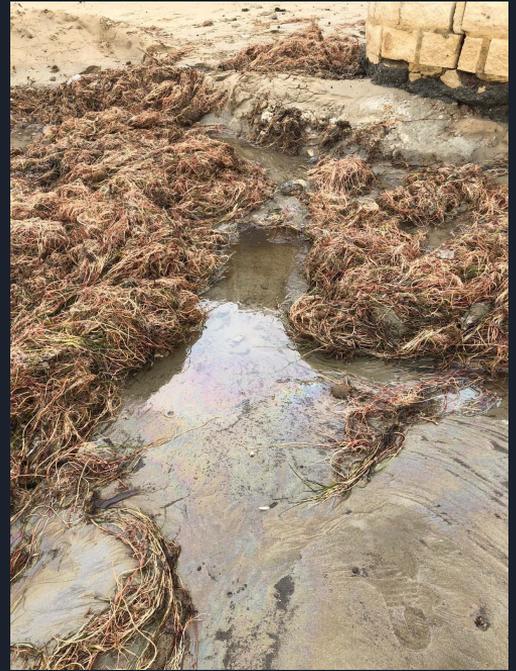
La DANA provoca nuevas
afloraciones del
hidrocarburo

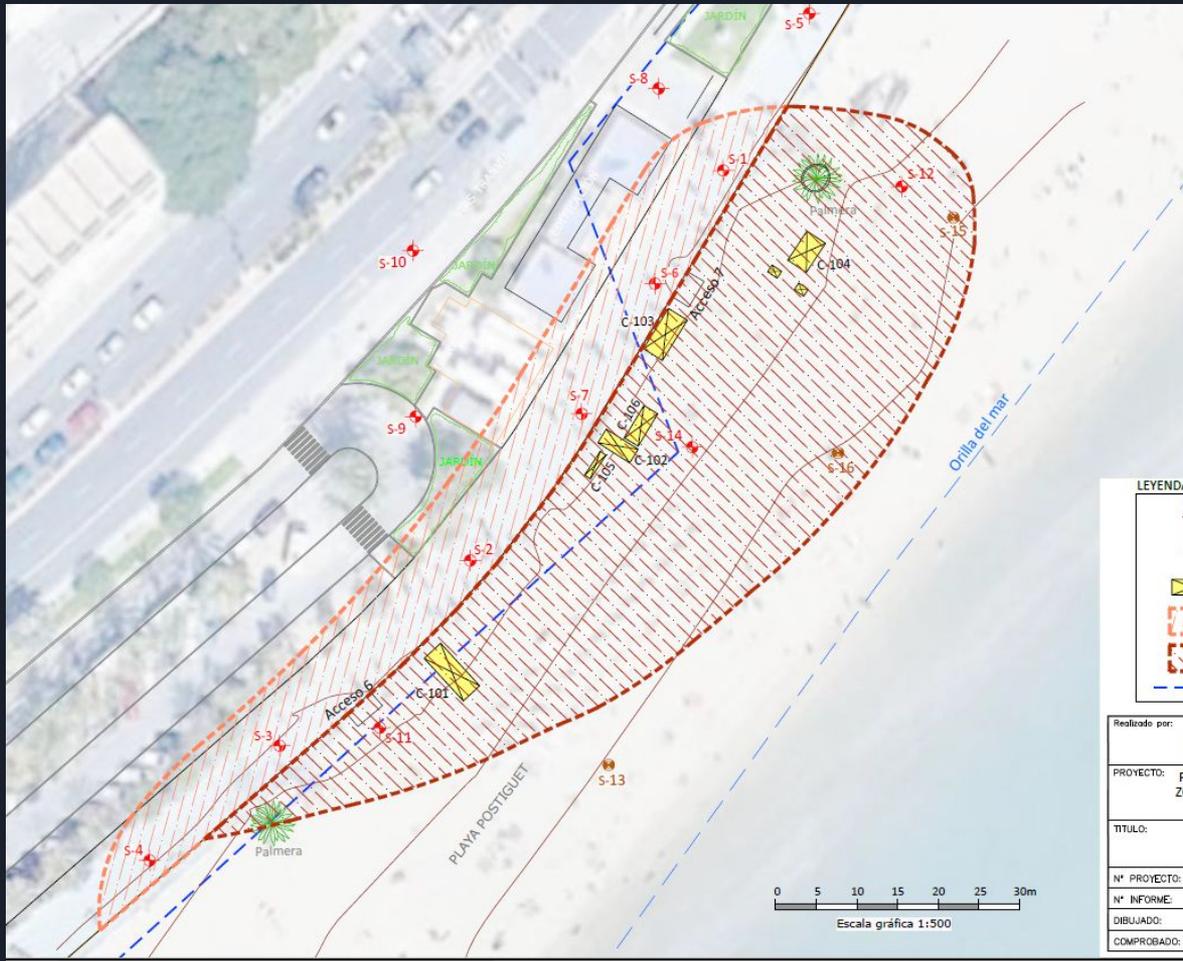
AFECCIÓN EN ZONA DEL PASEO
-

AFECCIÓN EN ZONA DE PLAYA
-

POSIBLE TRAZA ANTIGUO OLEODUCTO

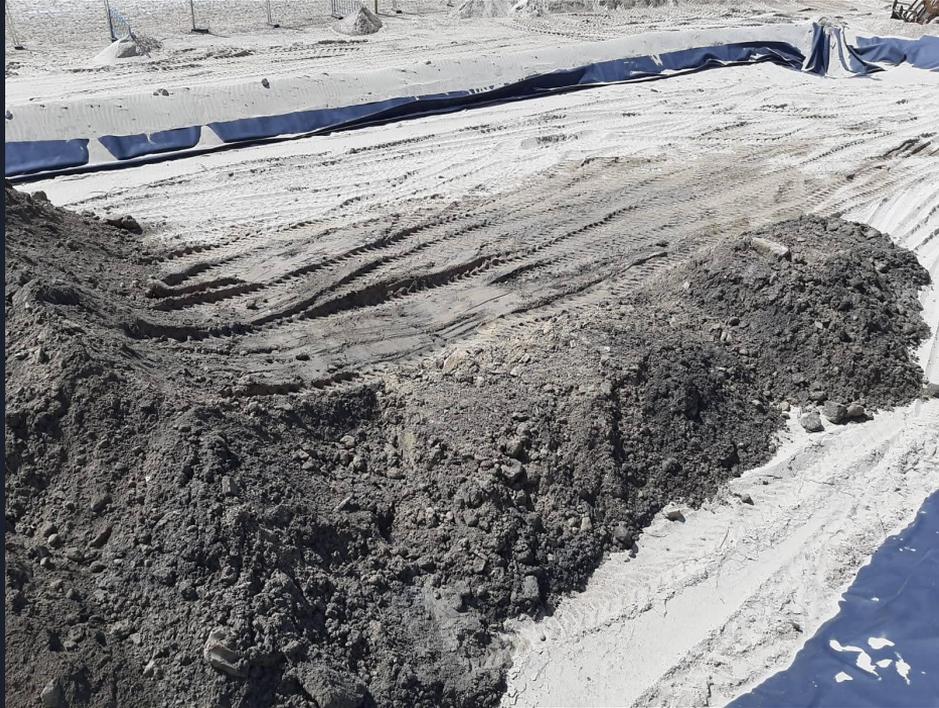
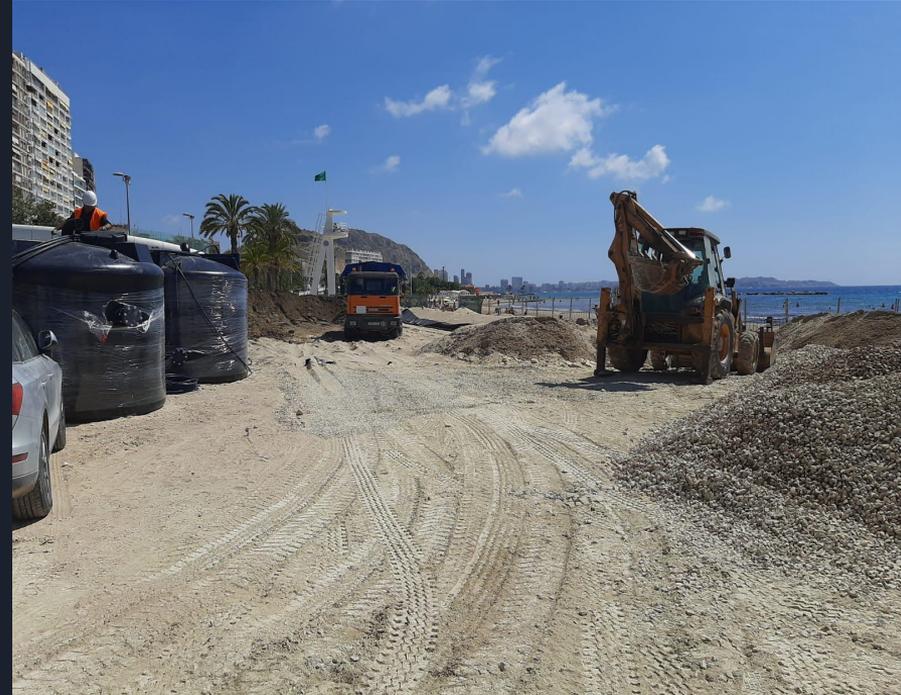
CONFIRMACIÓN DE LA EXISTENCIA DEL OLEODUCTO.

Restos de la tubería de fuel oil causante del antiguo
vertido

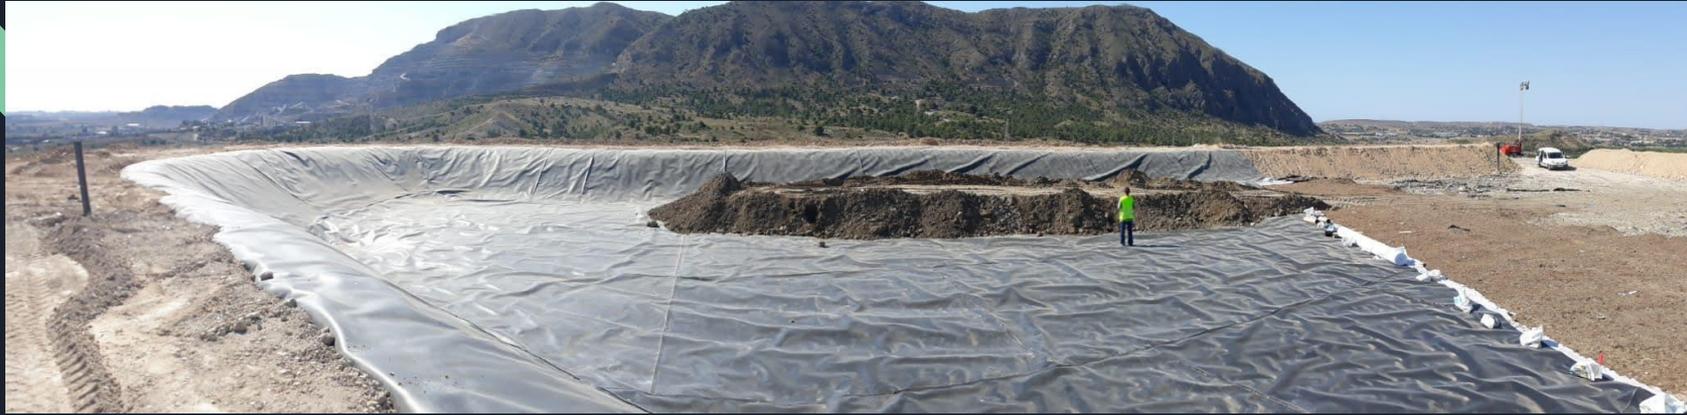
CELDA DE VERTIDO preparada para recibir las arenas contaminadas en el Centro de Tratamiento de Residuos municipal: Capacidad 6.000 metros cúbicos.

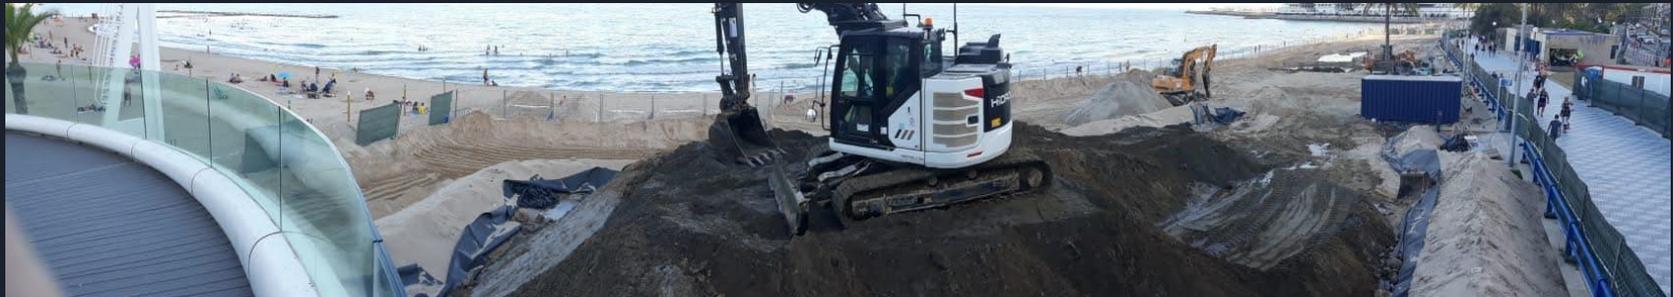
CELDA DE ACOPIO EN PLAYA DEL POSTIGUET
