Descontaminación de hidrocarburos en la playa del Postiguuet de Alicante.

Ayuntamiento de Alicante. Servicio de
Limpieza y Gestión de Residuos

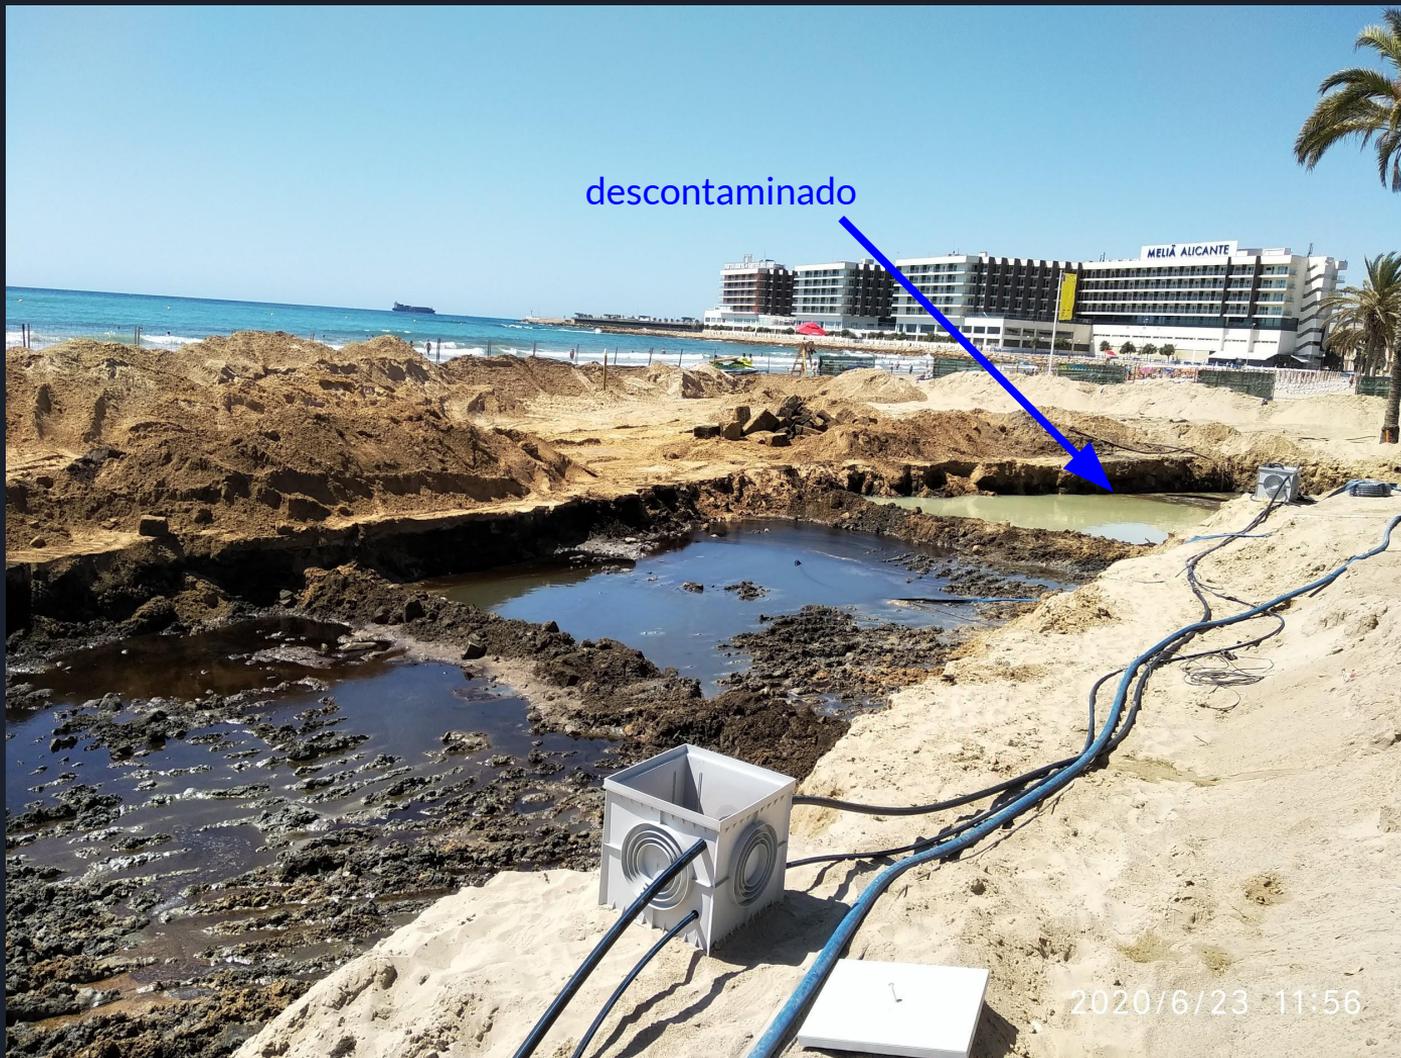
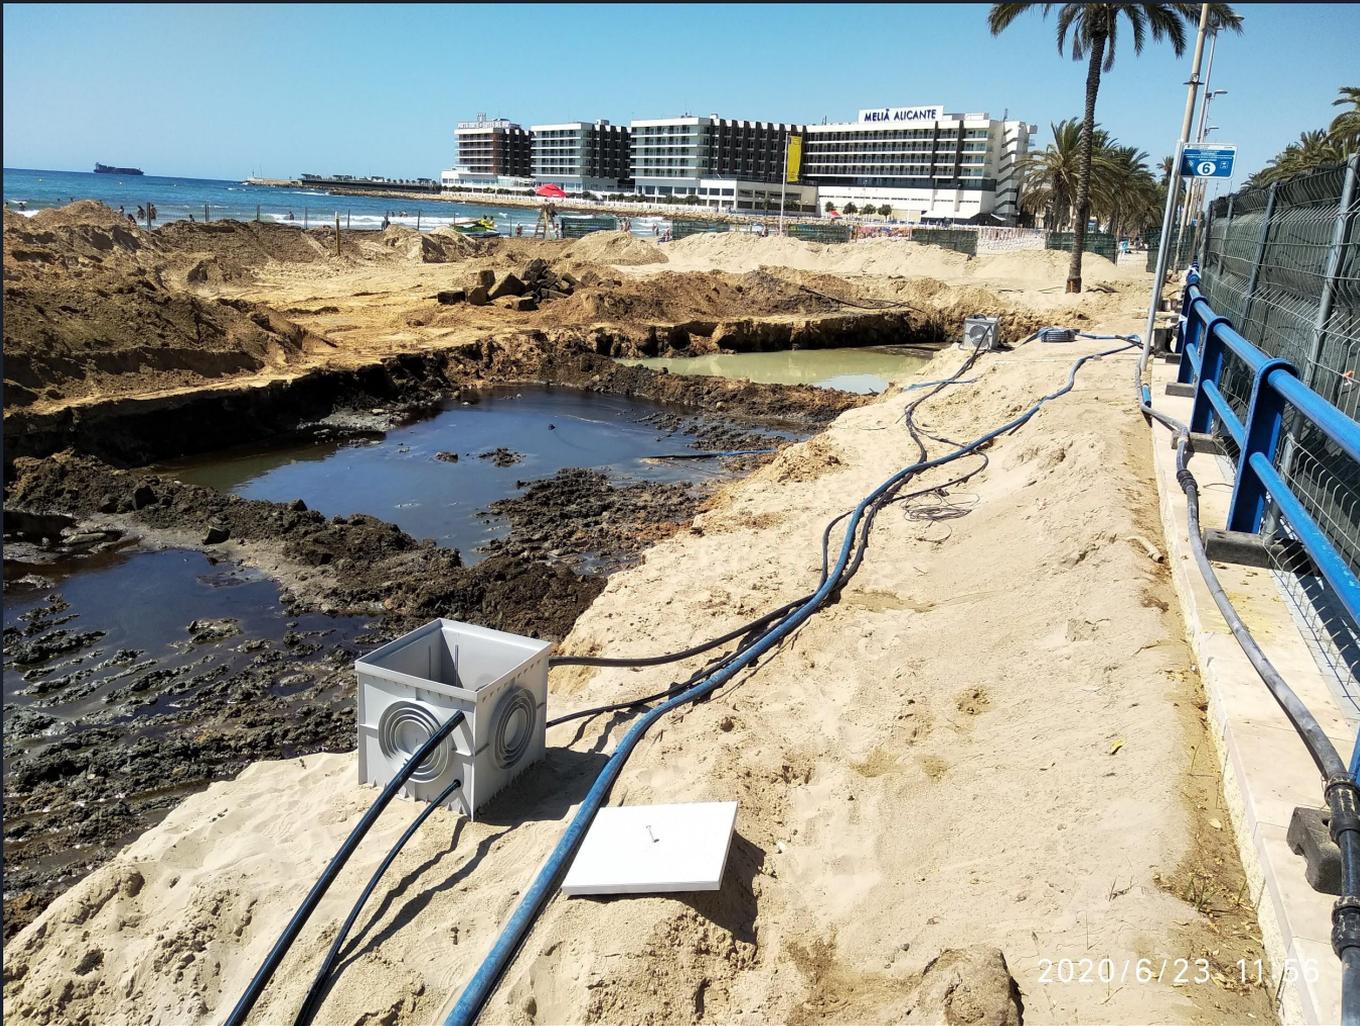
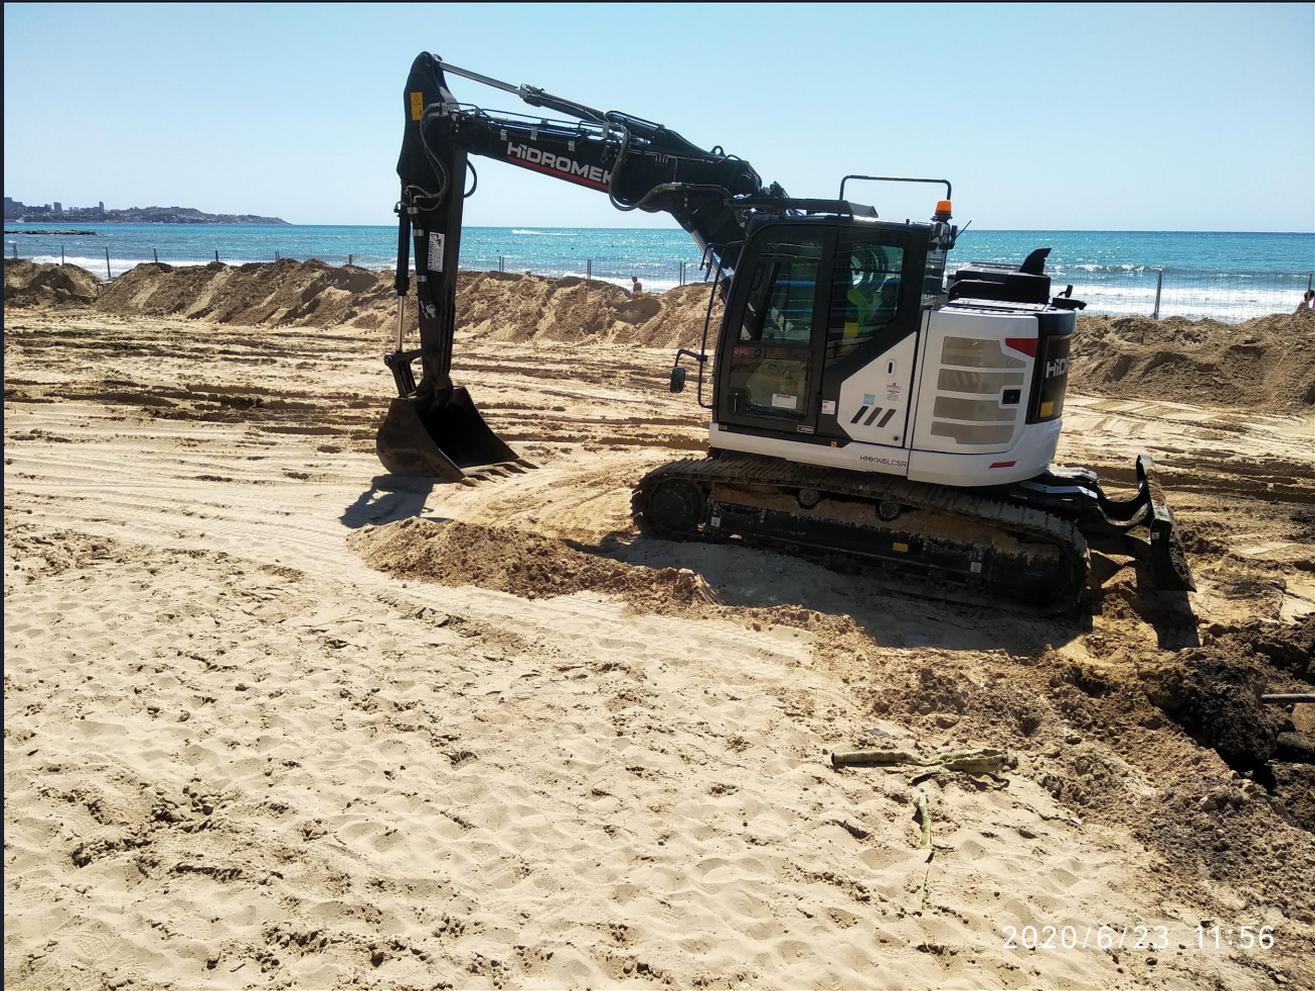
Balsas de excavación y drenaje superficial

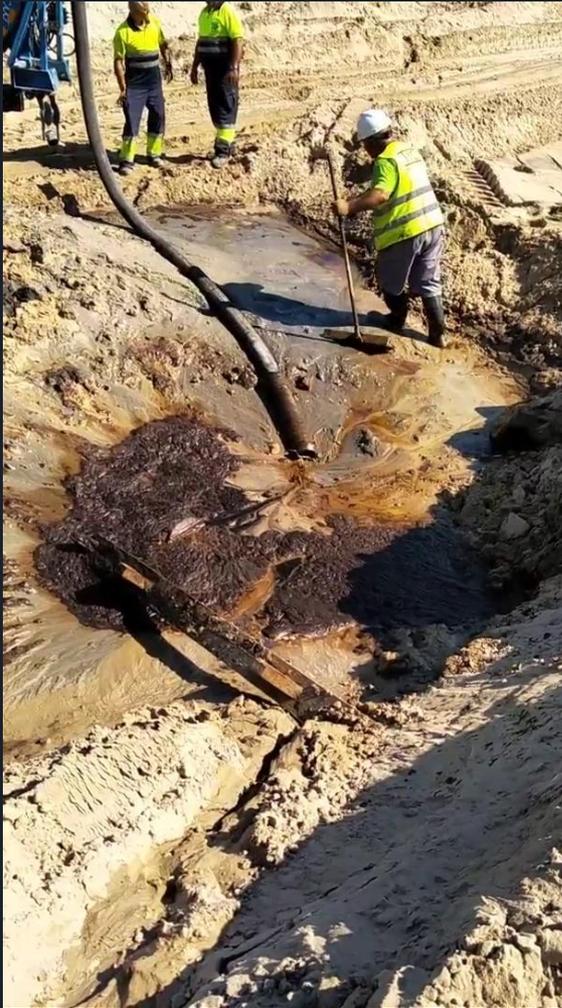
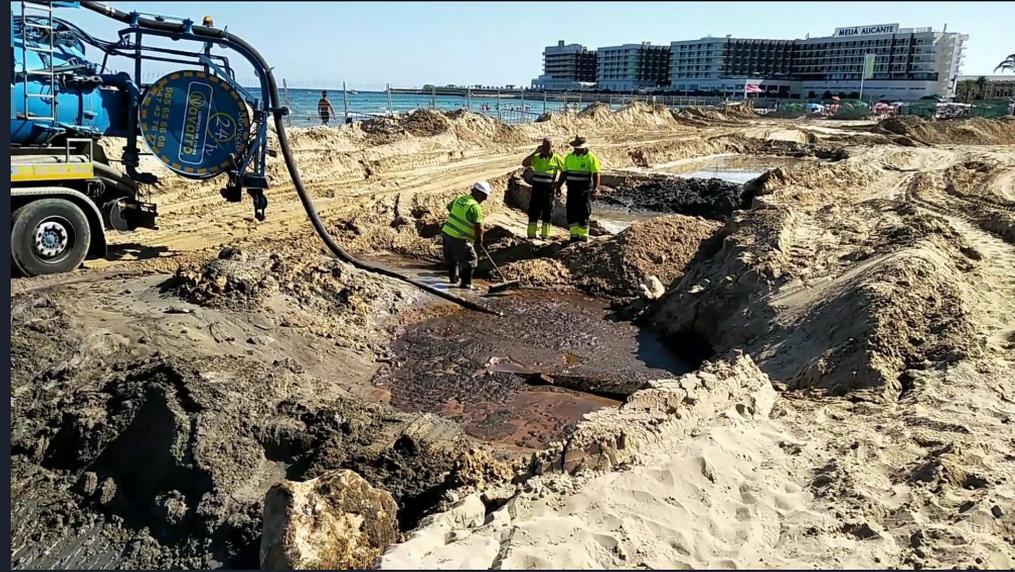
Extracción de hidrocarburos libres

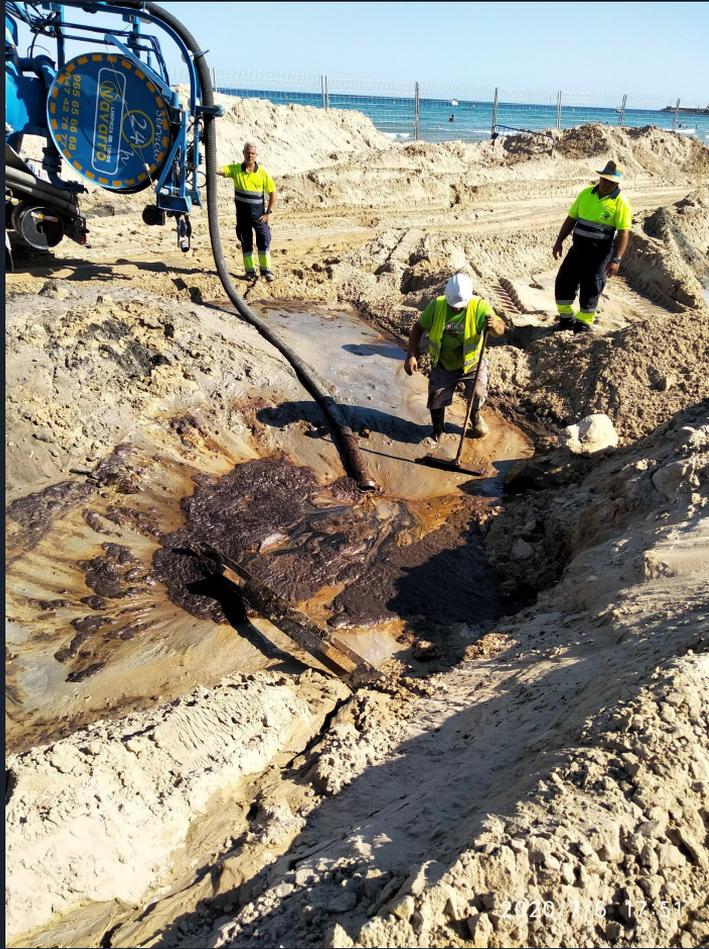
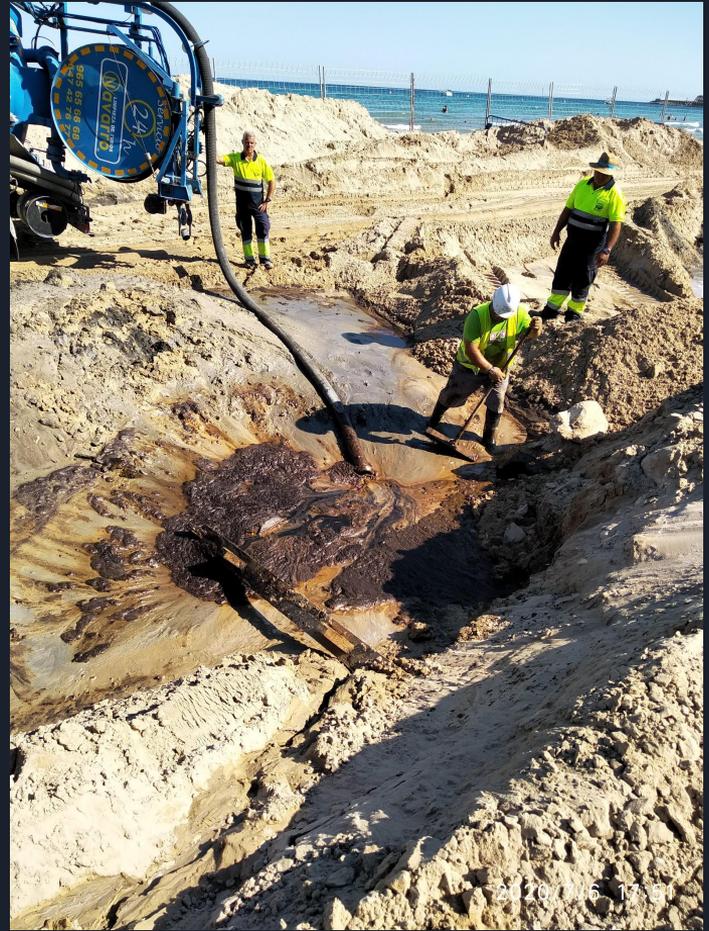
Evacuación de arenas contaminadas

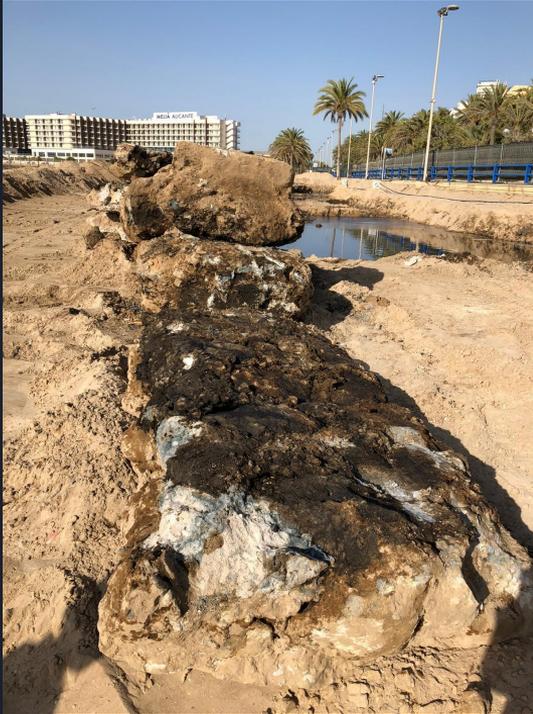
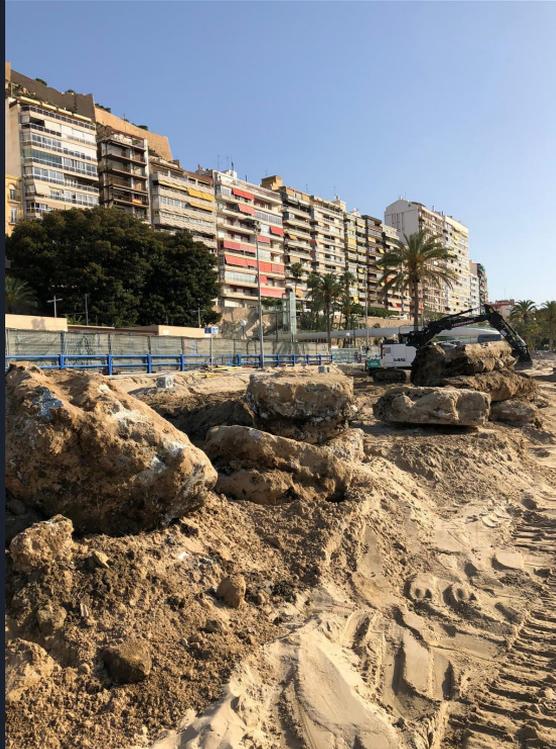
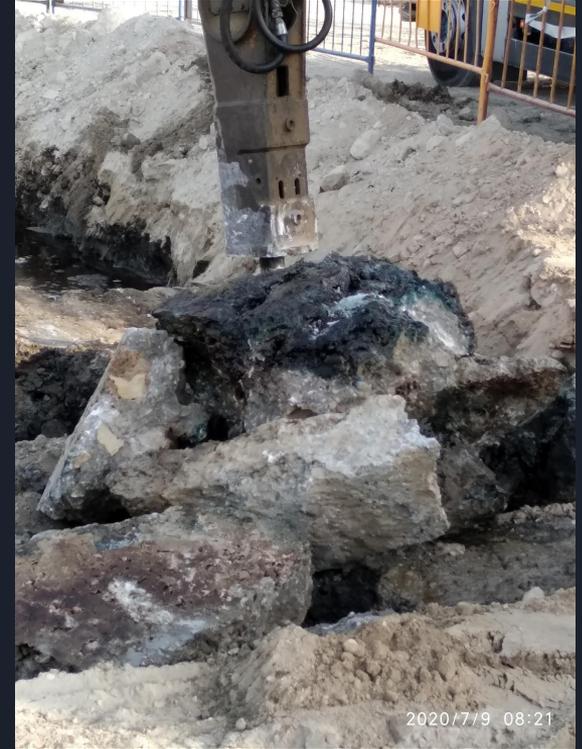
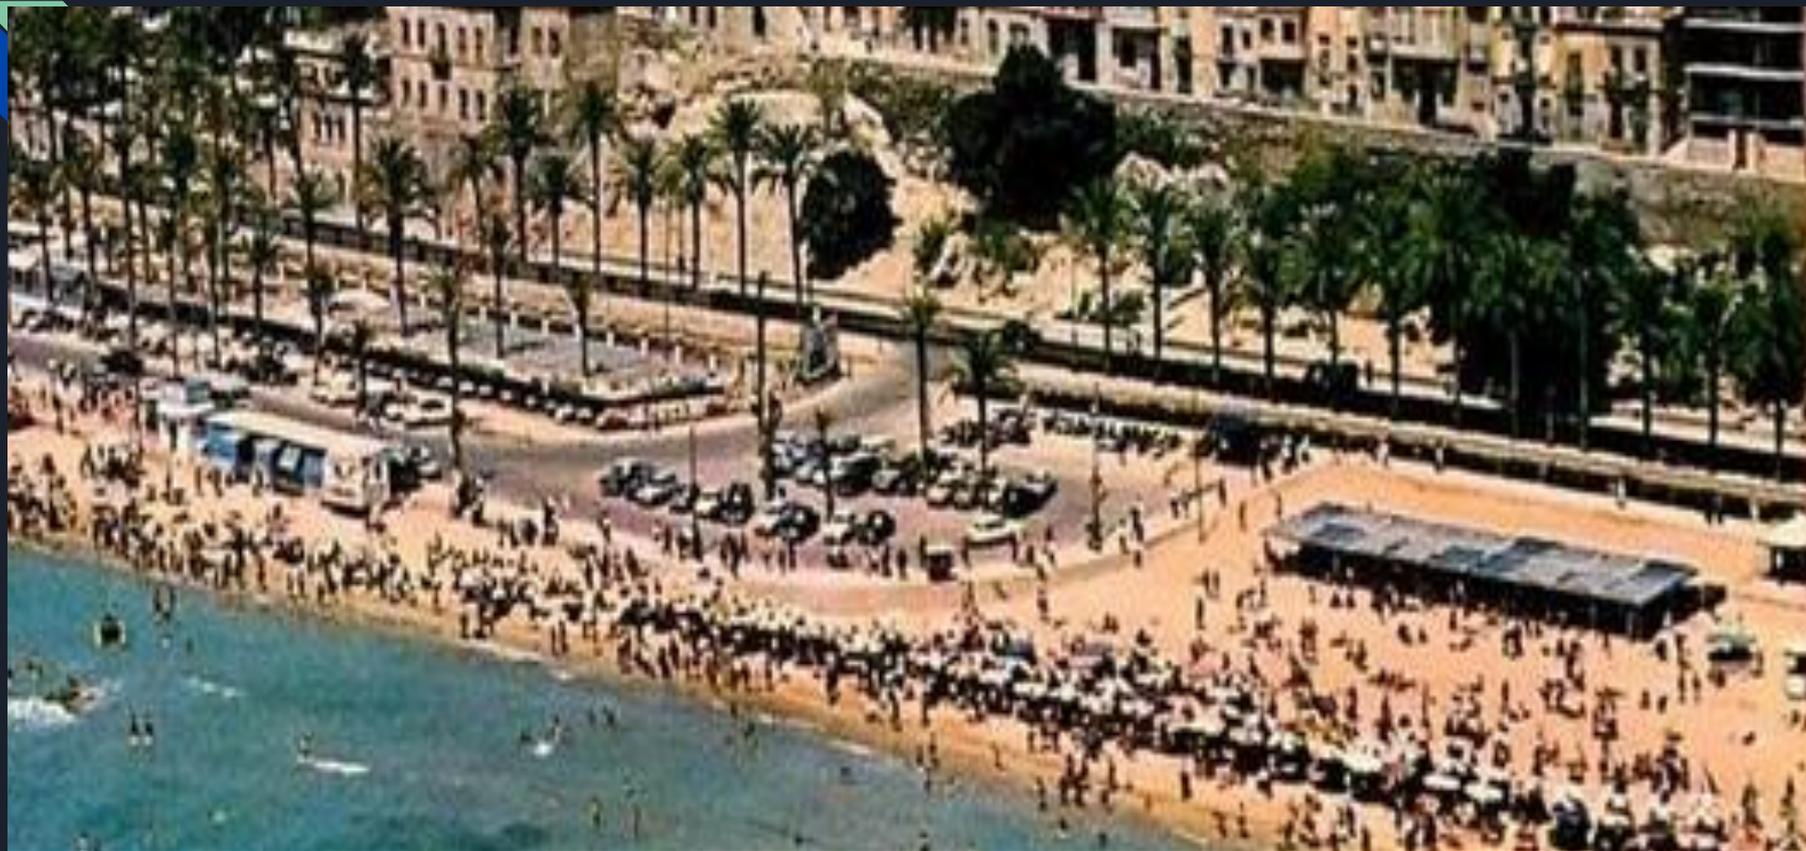
Borde del antiguo paseo. En los trabajos se descubre que el antiguo paseo había quedado sepultado y simplemente cubierto de arena en la última remodelación. Por debajo de dicho paseo se encontraba en parte confinado el vertido de hidrocarburos que afloraba periódicamente

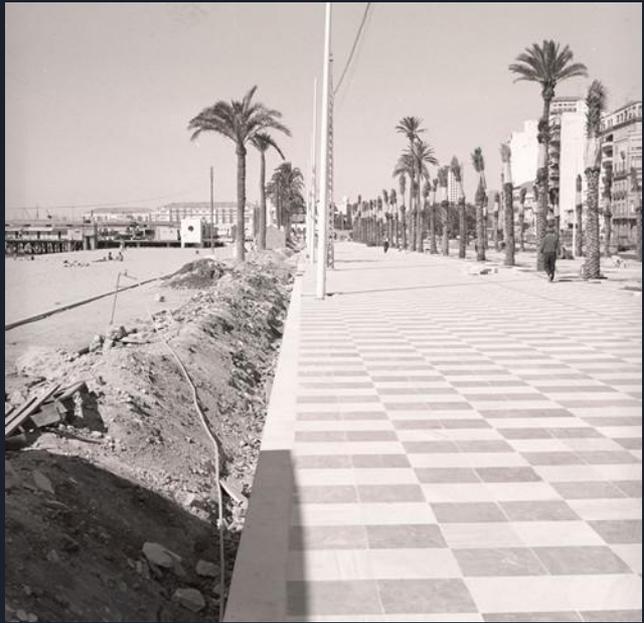
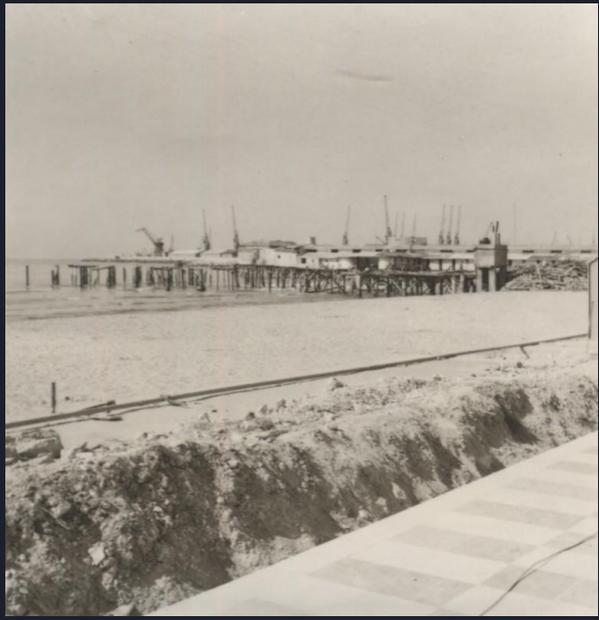
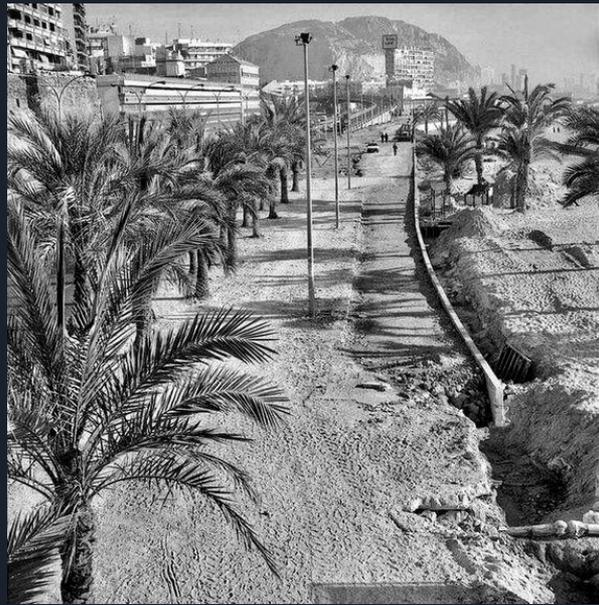
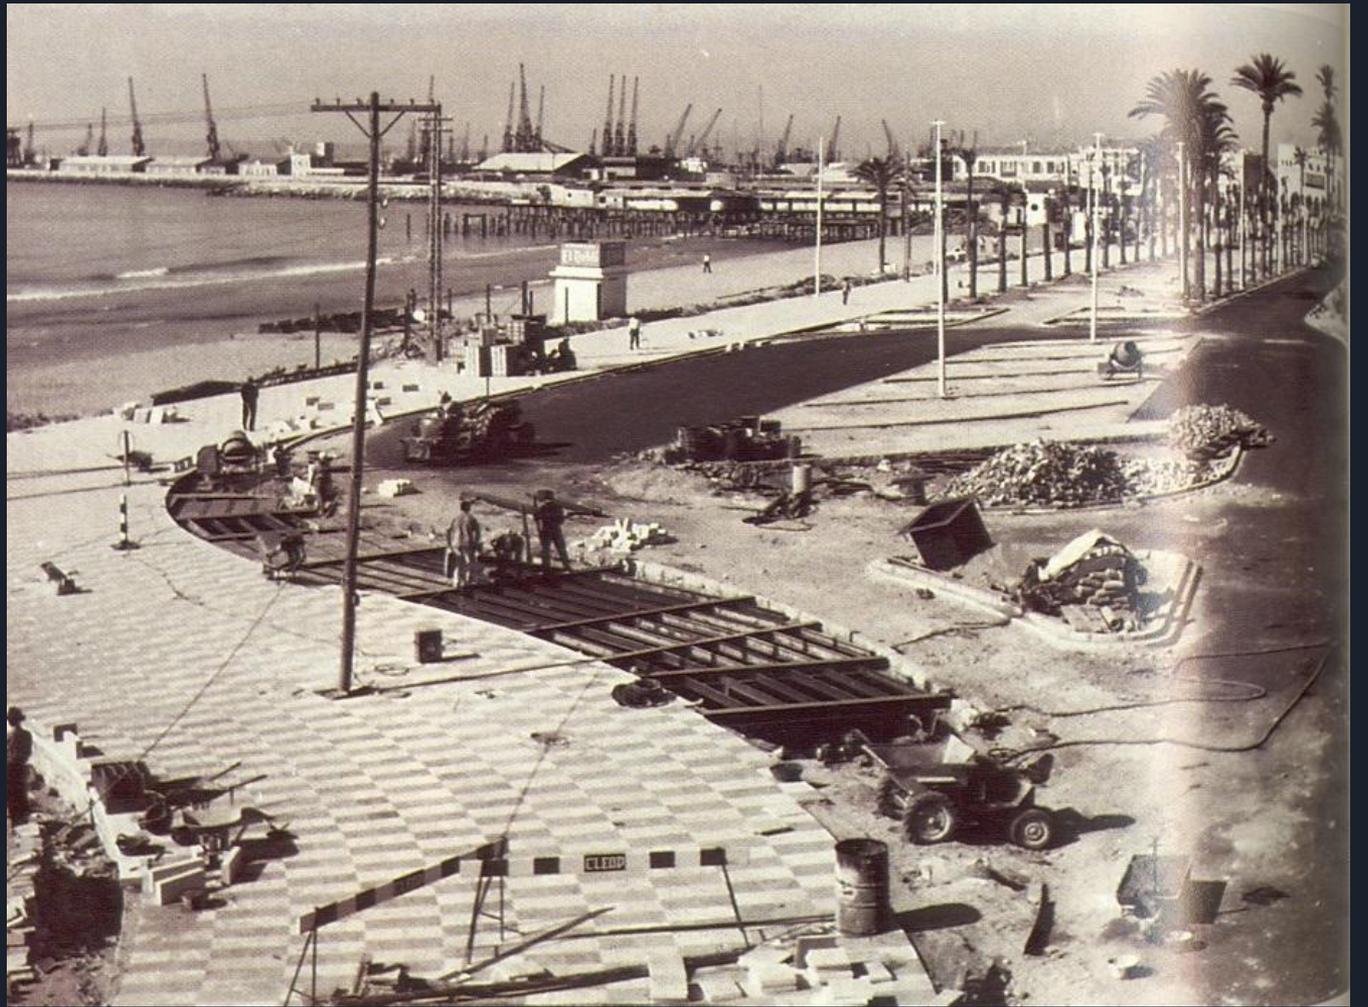
Borde del antiguo paseo. Se procede a desmantelar la obra y eliminar la contaminación

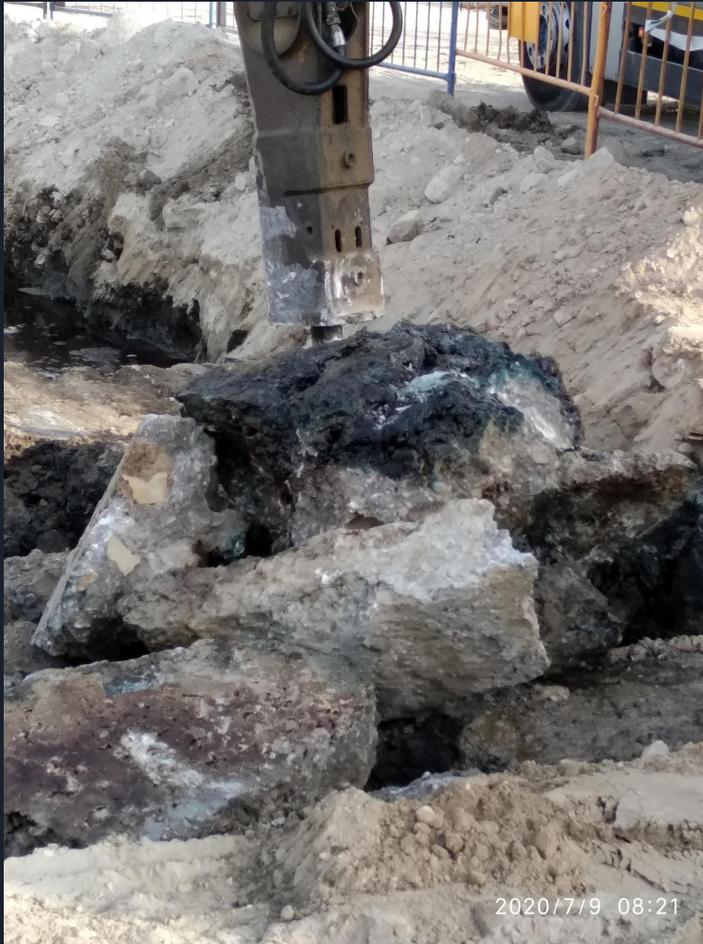
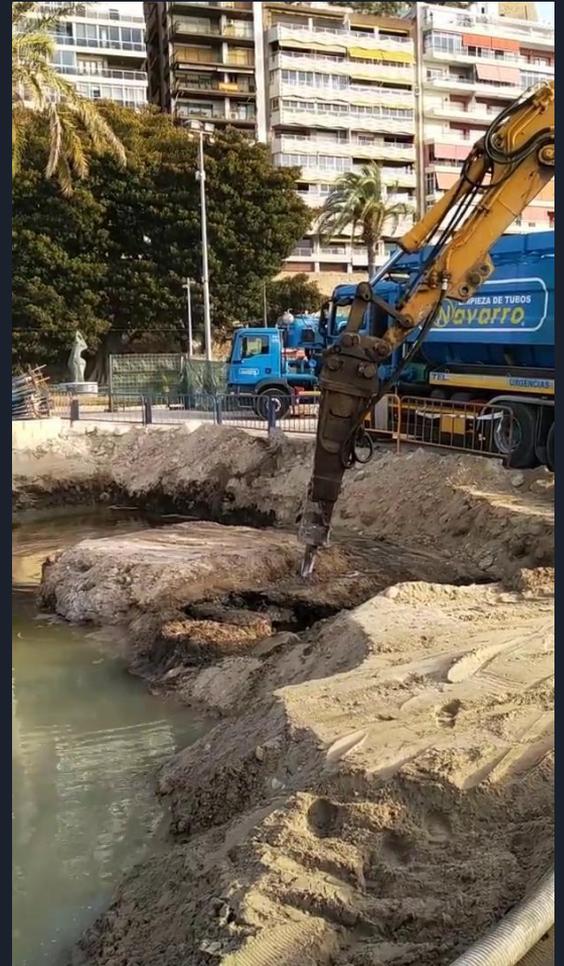
Últimas balsas de extracción

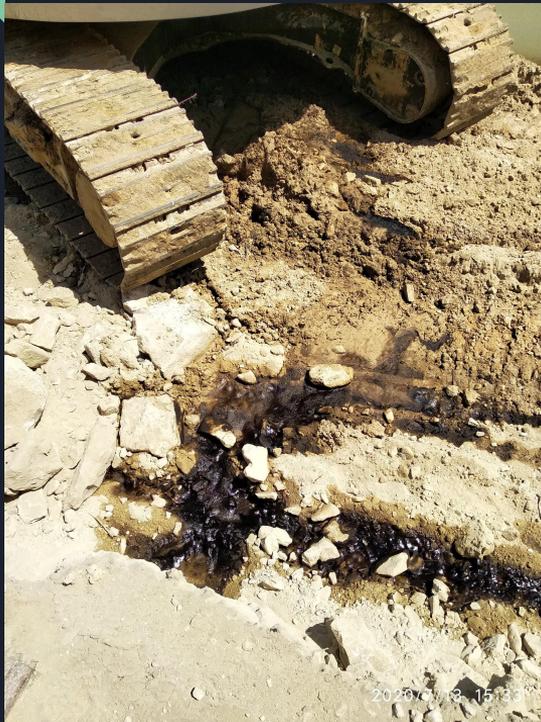
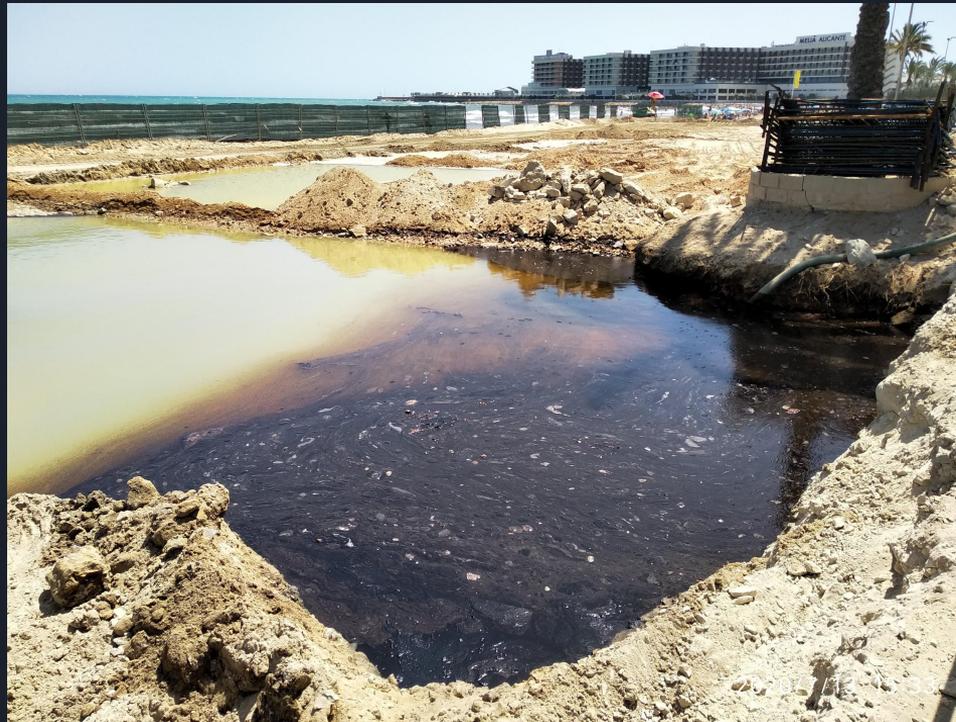
Terminación de los trabajos

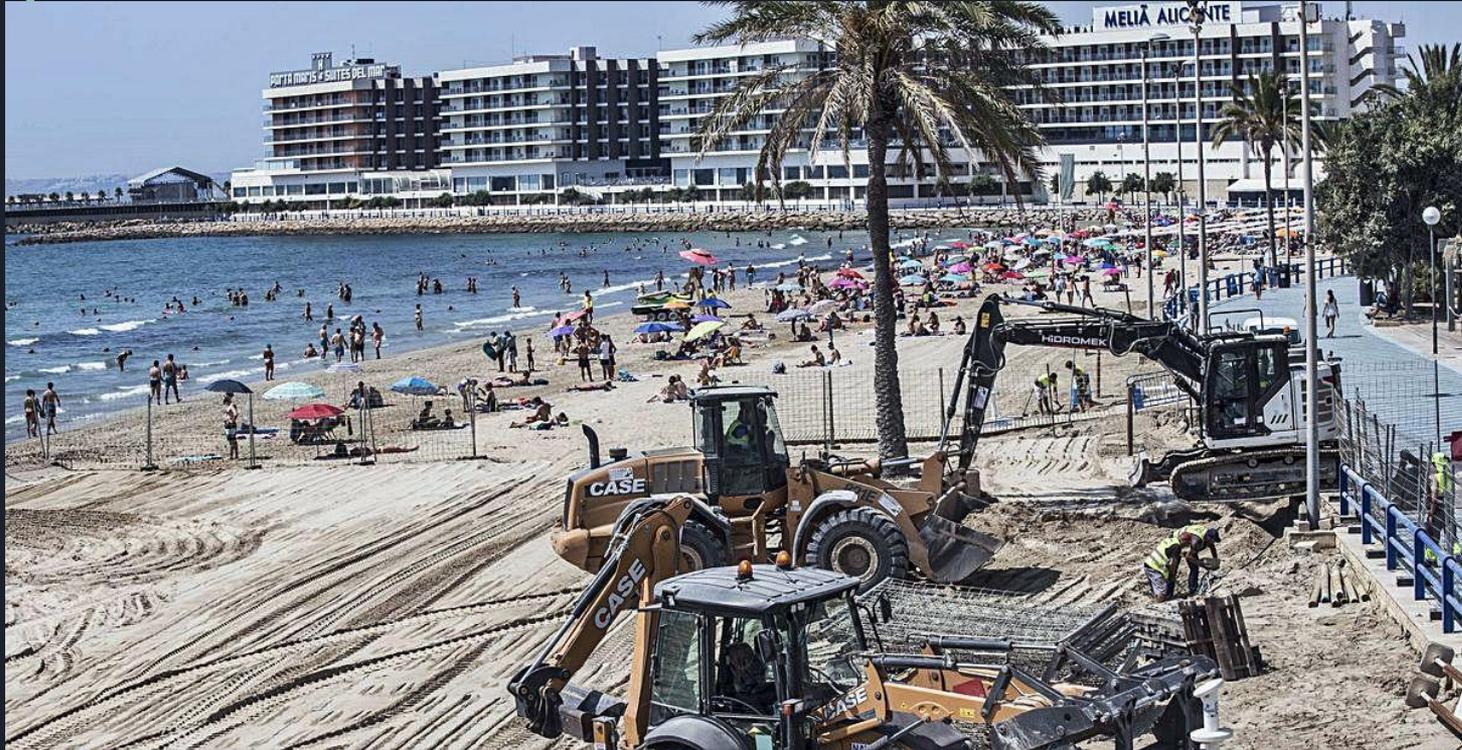
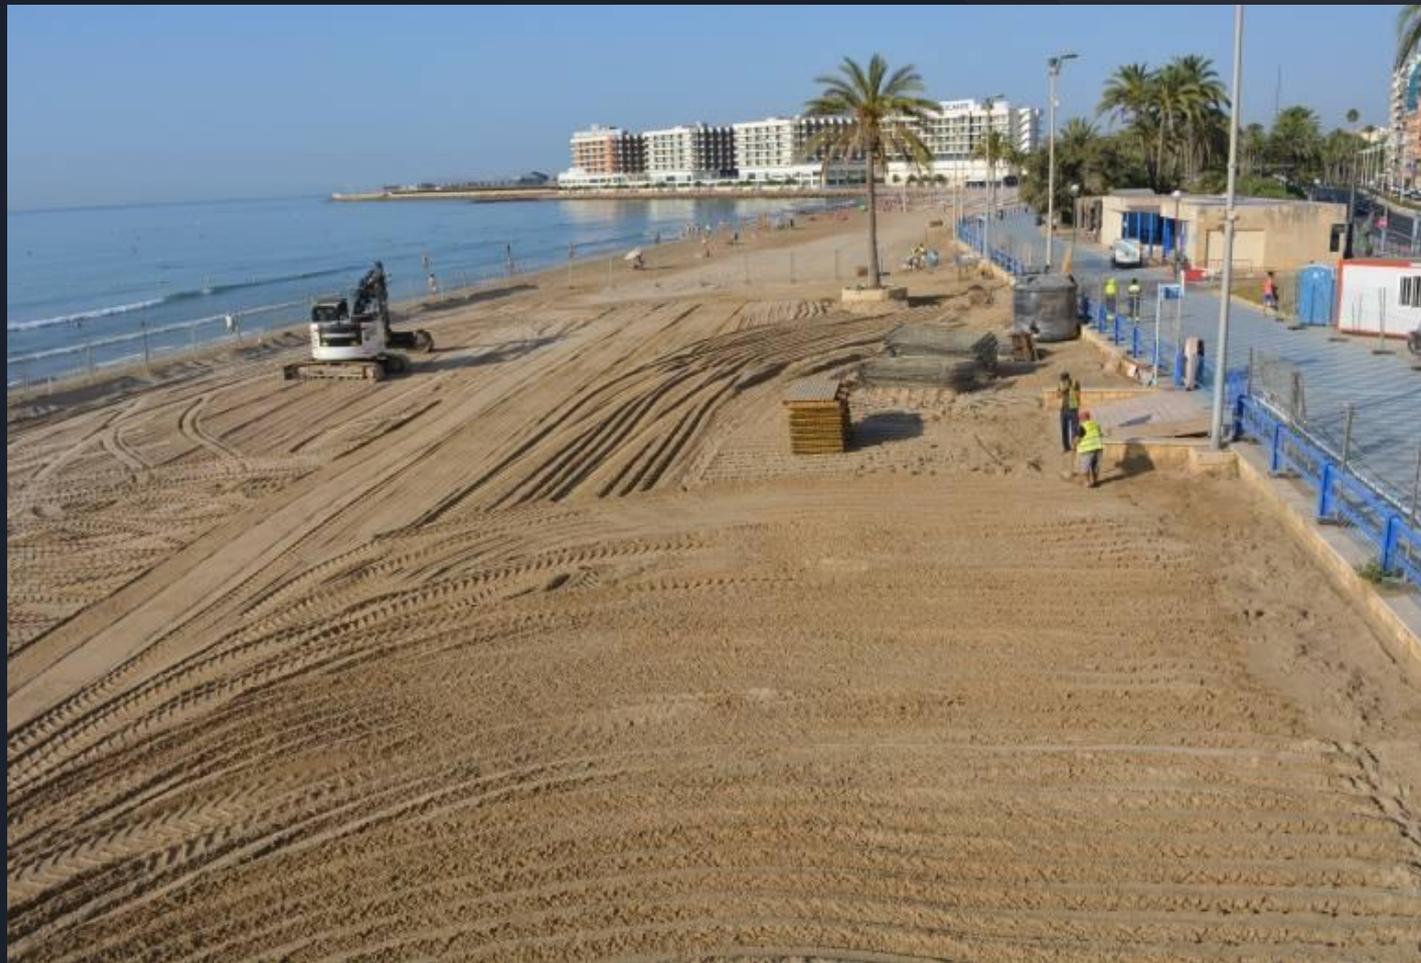
Apertura
total de la
playa
25 de julio
2020
