**DIAGNÓSTICO DEL ESTADO FÍSICO DE
LA EDIFICACIÓN EN EL BARRIO JUAN
XXIII 2º SECTOR Y DE LAS
CONDICIONES DE HABITABILIDAD DE
SUS RESIDENTES**

*INFORME PERICIAL SOBRE VICIOS O DAÑOS EN
LOS EDIFICIOS.*

Ayuntamiento de Alicante
Servicio de Coordinación de Proyectos
Alcaldía

EMCORP 2004
AUTOR: RAFAEL TORRENTE LOZANO
Arquitecto Técnico .- Patólogo

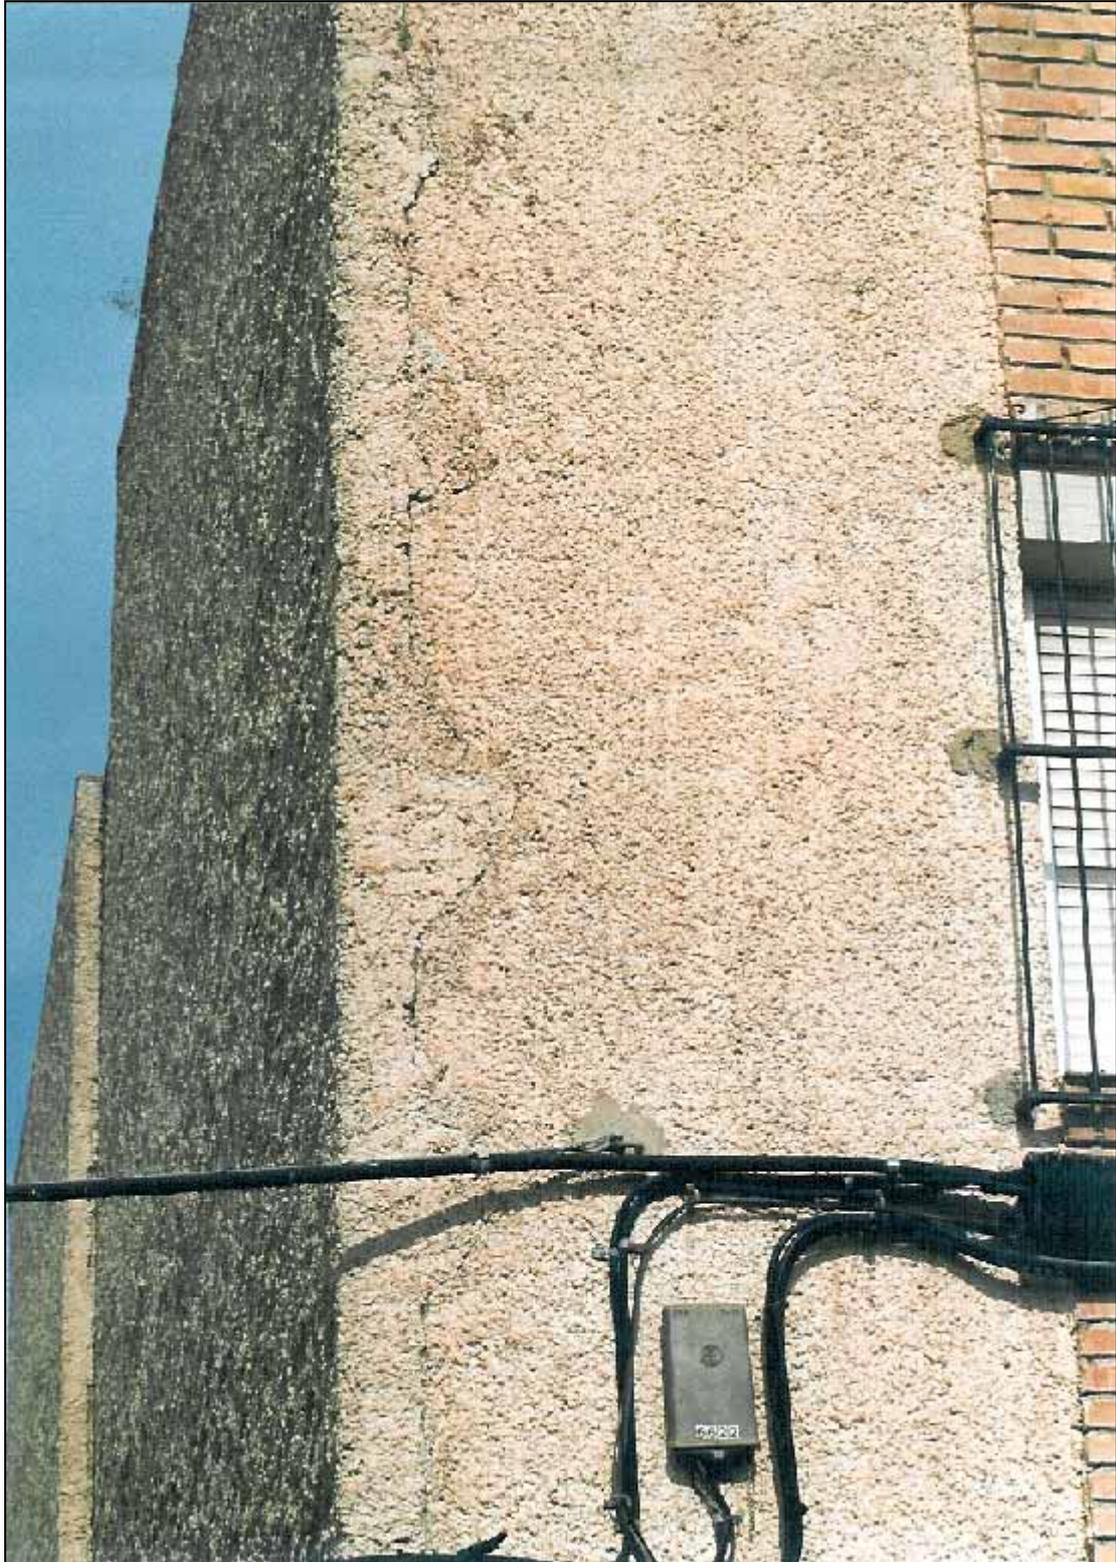
F 21.- POETA BARTRINA Nº 9.

Grieta vertical, en la fachada posterior por Poeta Balart, esquina a la fachada lateral Sur. También se ha producido una grieta vertical, en la esquina del patio con la fachada Sur. Causadas, por la falta de trabazón entre los ladrillos de los muros que forman esquina.

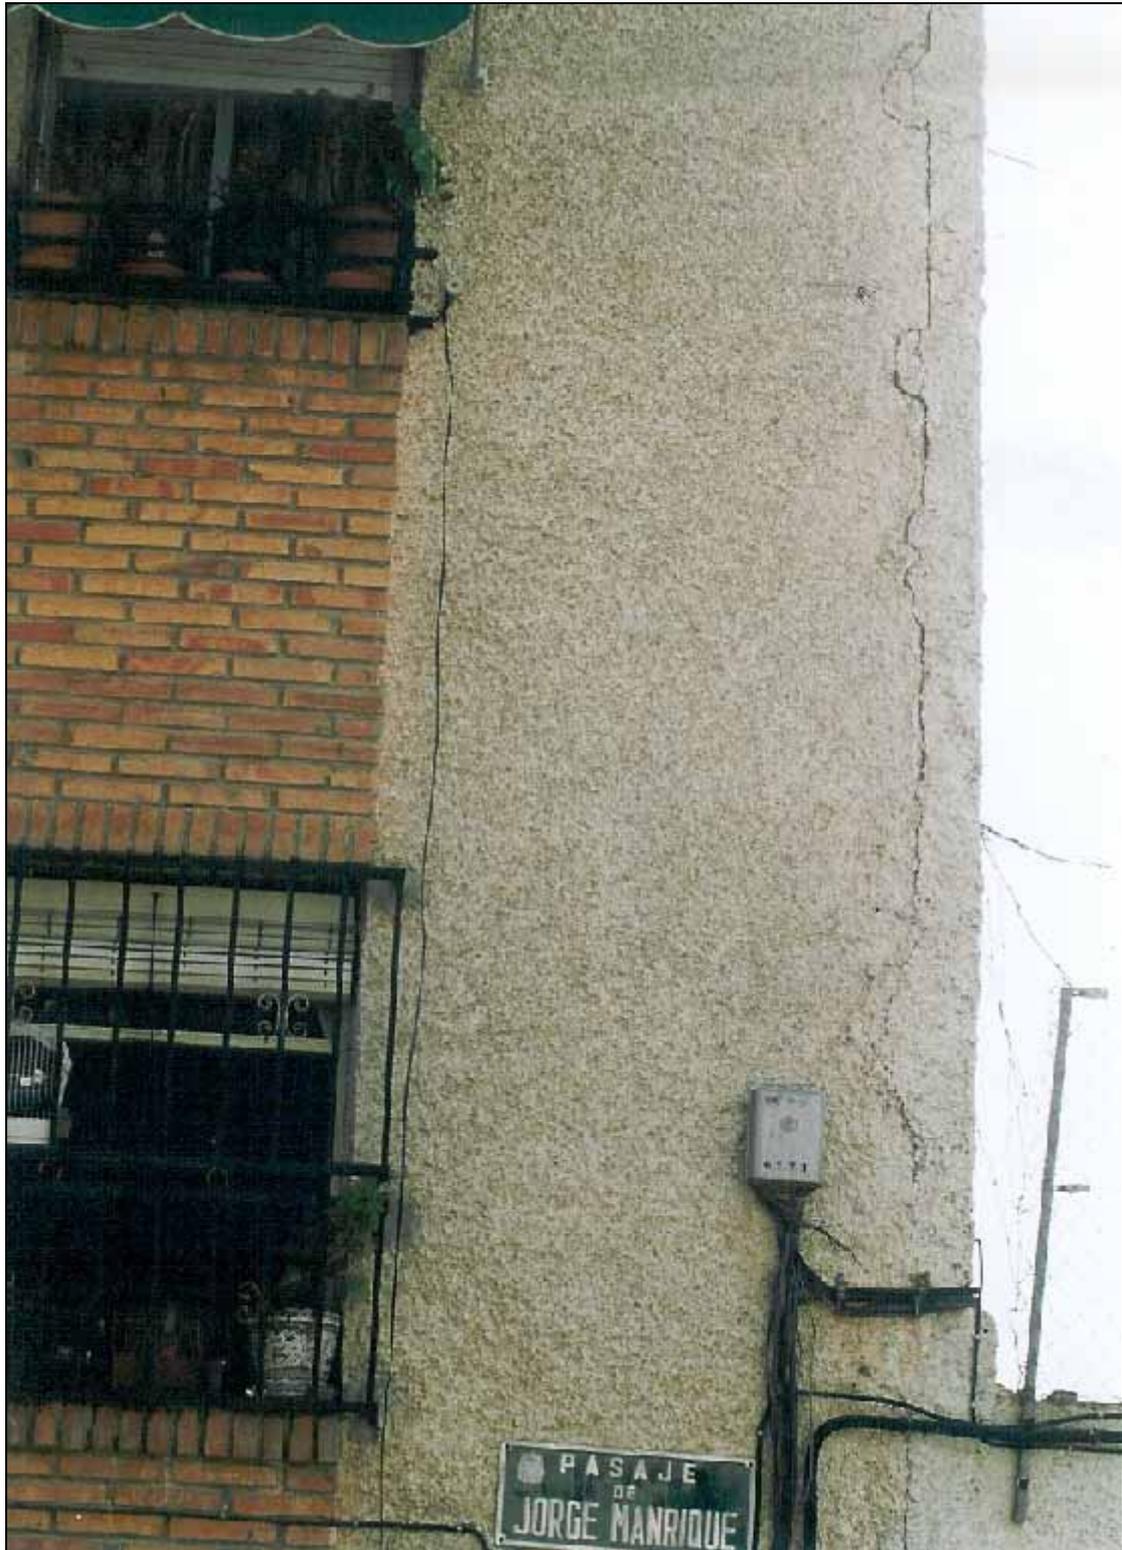
F 25.- JORGE MANRIQUE Nº 2.

Grieta vertical en la fachada principal, esquina con Periodista Fco. Bas Mingot. Abajo derecha, la grieta continúa, fuera de la vertical de la esquina del bloque. Causada, por la falta de trabazón entre los ladrillos de ambas fachadas.

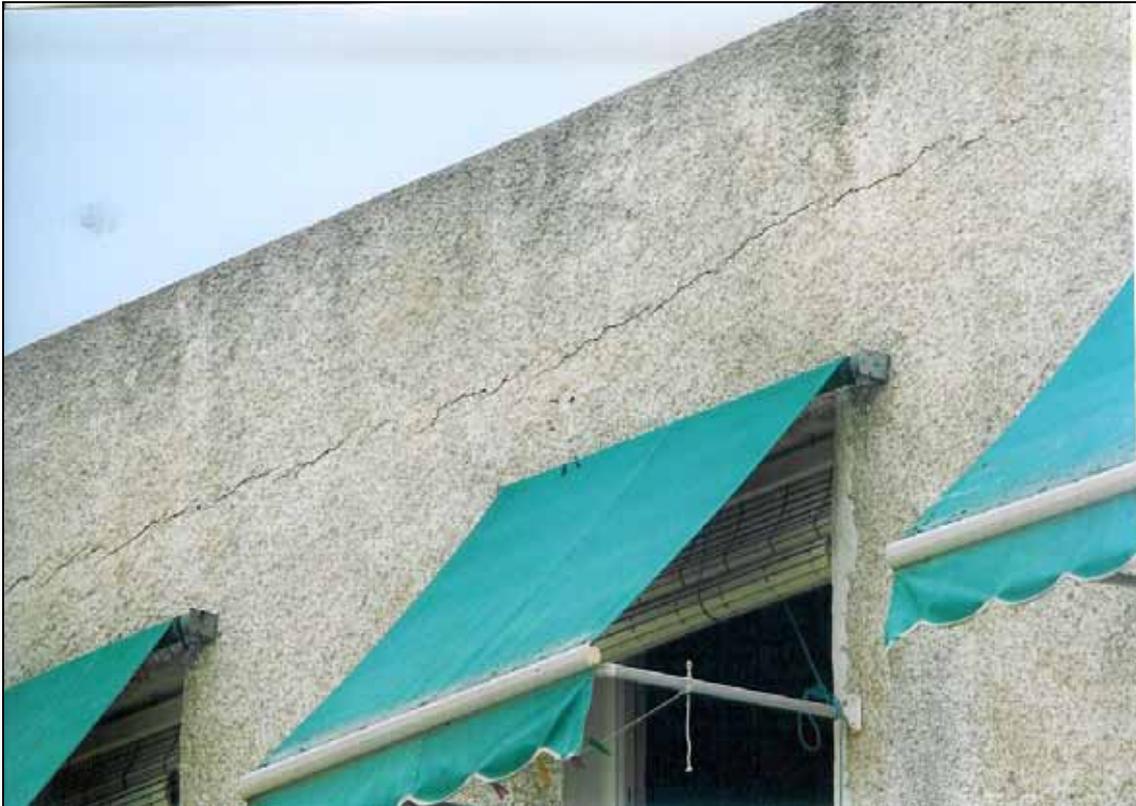
F 39.- POETA VILLAESPESA Nº 7.

Grieta horizontal en el peto de cubierta de la fachada principal, en el forjado.
Ocasionada, por la falta de junta perimetral y de aislamiento en la cubierta.

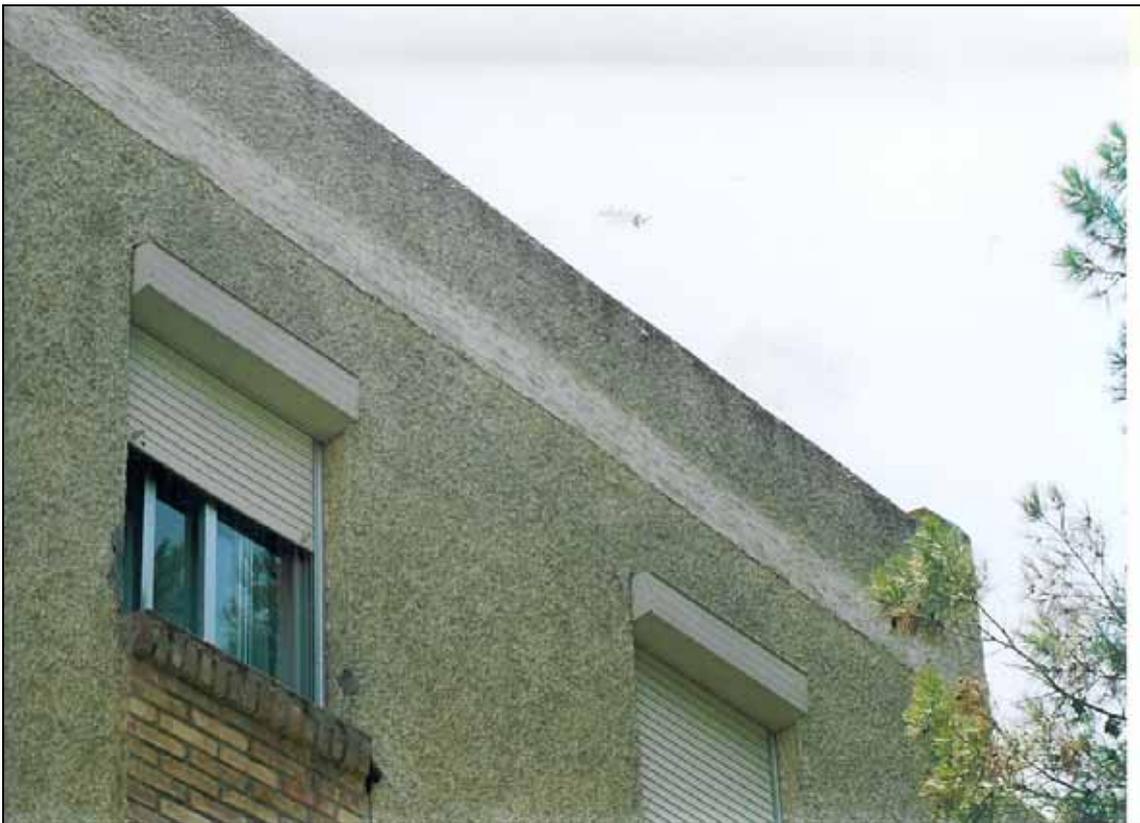
F 64.- MAESTRO ROSILLO N° 24.

Grieta horizontal en el peto de cubierta de la fachada principal, a la altura del forjado.
Causada, por la falta de junta perimetral y de aislamiento térmico en la cubierta.
La grieta ha sido tapada, con una banda pegada, que tapa el enfoscado a la tirolesa.
