AYUNTAMIENTO DE ALICANTE
Concejalía de Movilidad,
Accesibilidad y Seguridad

Proyecto
ESTUDIO Y PROPUESTAS DE ACCESIBILIDAD EN EL MEDIO URBANO
FASE I: MAPA DE ITINERARIOS PEATONALES ACCESIBLES

INFORME / MEMORIA FINAL DEL PROYECTO
DICIEMBRE 2016

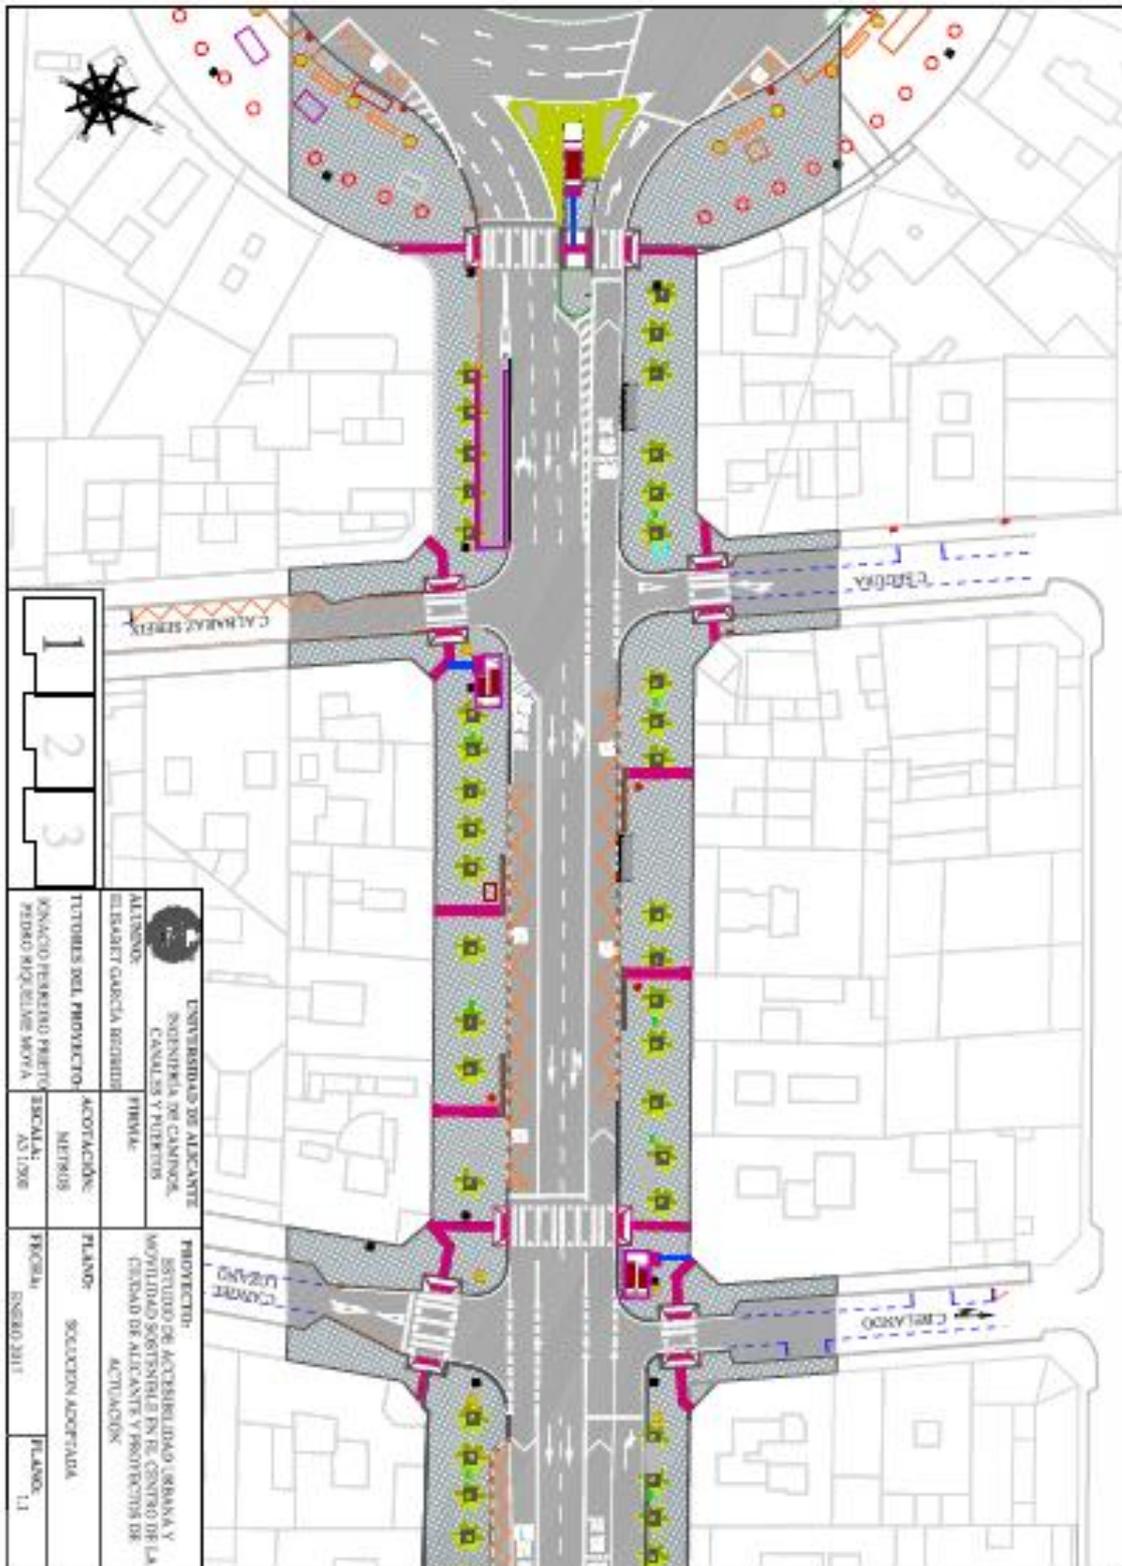
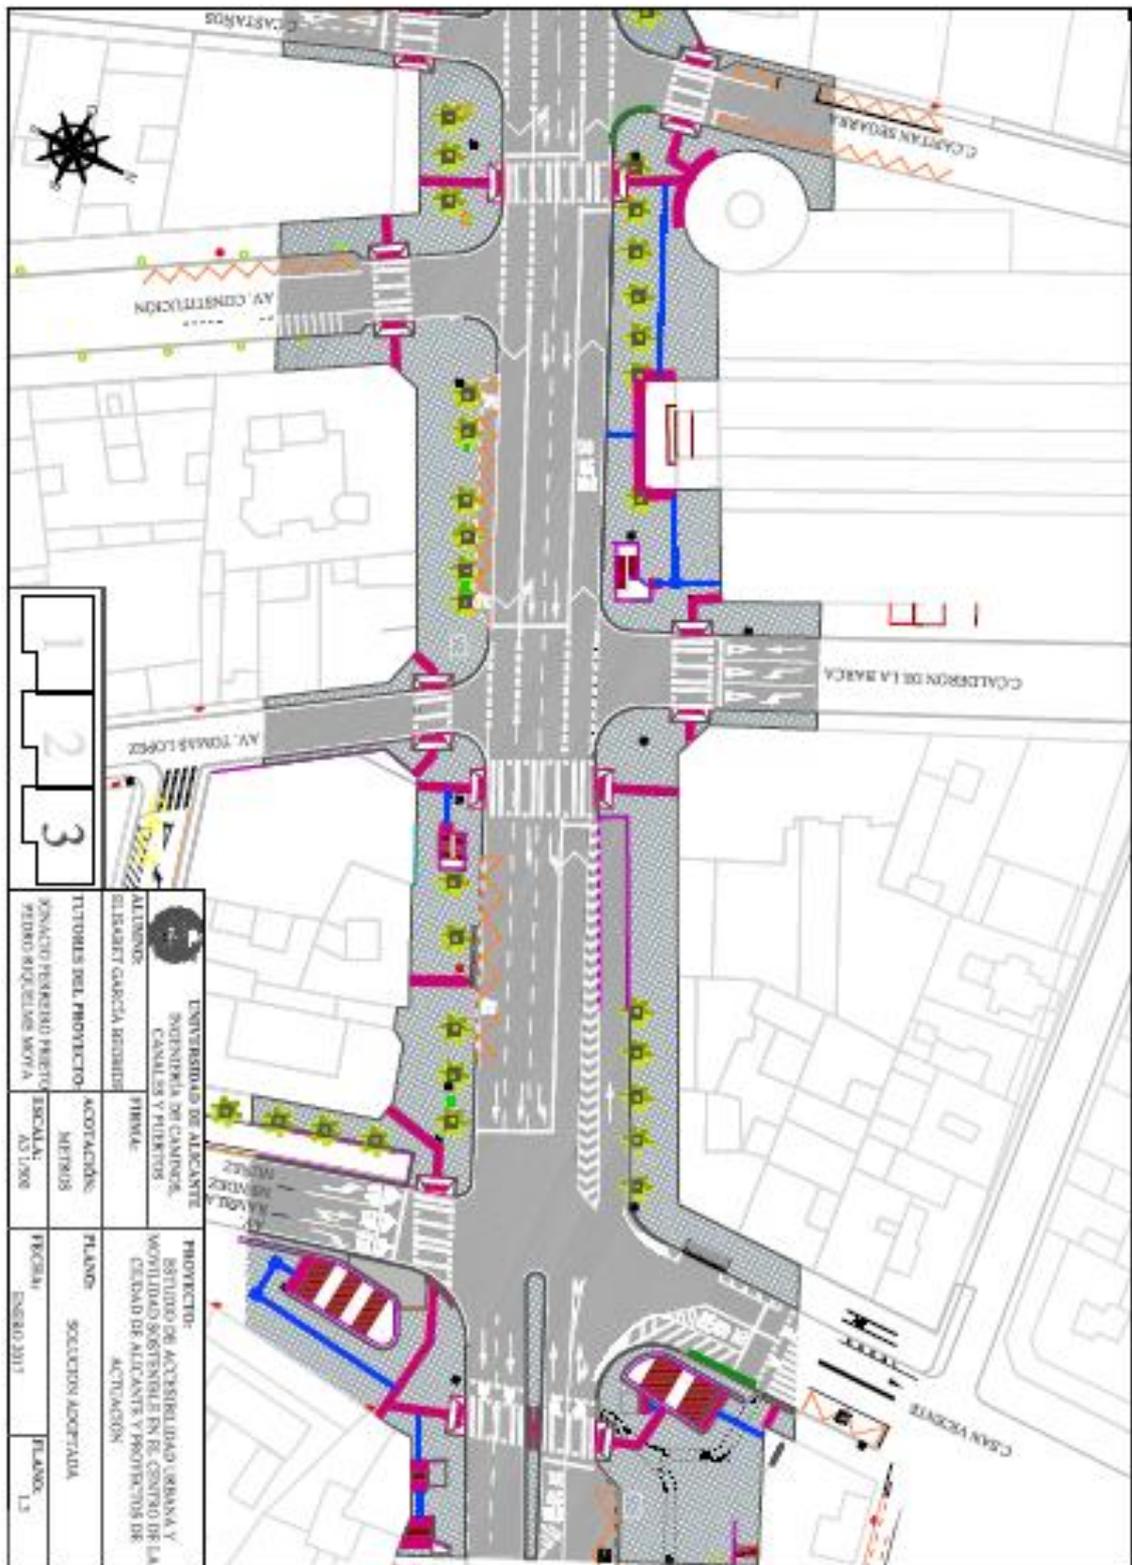
Las obras proyectadas consisten básicamente en:

- **Preparación del terreno y demoliciones**
- **Replanteo** de la avenida y las intersecciones, buscando un ensanchamiento del espacio público para el peatón y un transporte público lo más eficiente posible
- **Reposición de los servicios urbanos** por el cambio geométrico de la vía, modificando la situación de aquellos que puedan resultar peligrosos
- **Pavimentación del viario público**: firme en calzada y solados de acera, con pavimento táctil de botones, direccional o de encaminamiento en los cambios de nivel, ascensores y vados peatonales
- **Señalización horizontal y vertical** del viario público que no dé lugar a confusión
- **Jardinería y mobiliario urbano** que permitan su uso y disfrute por parte de todo el mundo sin entorpecer los desplazamientos

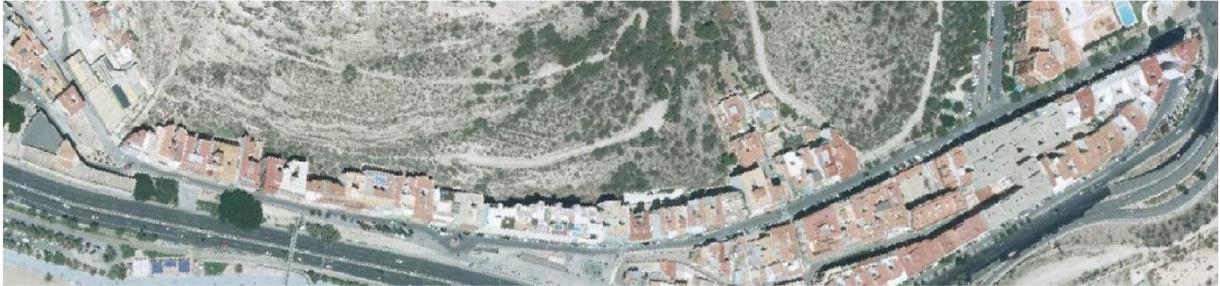
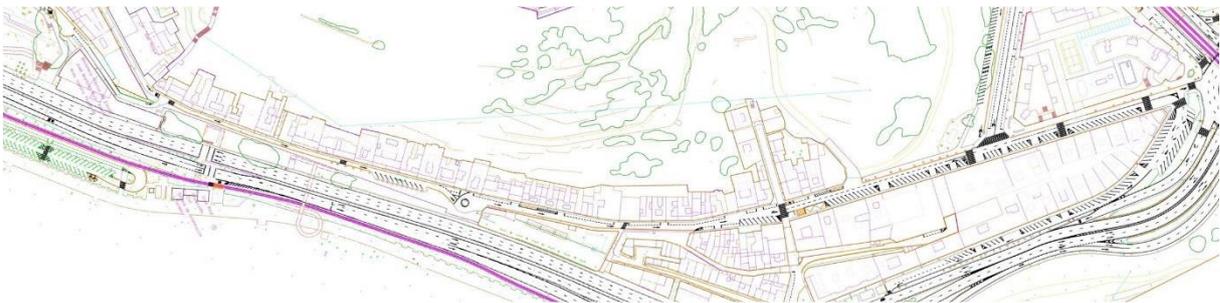
ESTUDIO DE ACCESIBILIDAD DE LA CALLE VIRGEN DEL SOCORRO

En la calle Virgen del Socorro se han detectado multitud de errores en cuanto a la Normativa de Accesibilidad, anchos mínimos de aceras, longitud libre de acera, etc.

Se planteará un estudio con propuestas y soluciones para solventar estas deficiencias que son muy molestas para los usuarios de dicha calle.

- Pasos peatonales sobre elevados.
- Pavimento táctil en todos los pasos peatonales.
- Aceras con un mínimo de 1,50m.
- Rampa accesible.
- Más peatonal.
- Menos desniveles.
- Aceras sin inclinación.
- Reducción del aparcamiento en un 20-30% aproximadamente.

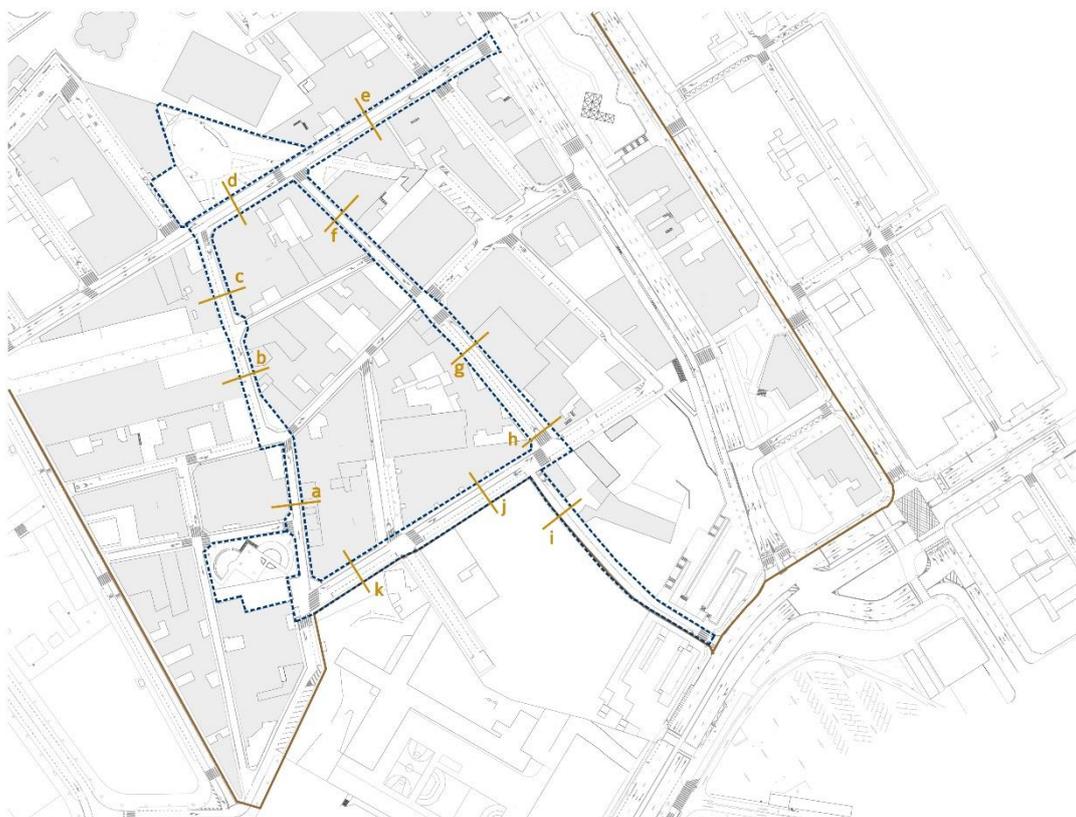
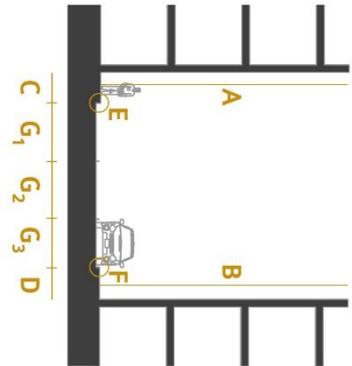
3. ESTUDIO GENERAL DE CALLES

a	b	c	d	e	f	g	h	i	j
A Edificac ión 1	PB + 2 ST (110cm)	PB + 2 + ST (87cm)	PB + 1	-	PB	PB + 2 ST (140cm)	PB + 2	PB	-	-
B Edificac ión 2	PB	PB + 2	PB + 2	PB + 2	PB	PB + 2	PB	PB	PB + 2	-
C Acera 1	95 cm	150 cm	190 cm	118 cm	155 cm	75 cm	125 cm	305 cm	175 cm	cm
D Acera 2	100 cm	147 cm	110 cm	205 cm	160 cm	100 cm	130 cm	120 cm	170 cm	cm
E Bordillo 1	12 cm	16 cm	16 cm	20 cm	14 cm	9 cm	18 cm	8 cm	20 cm	
F Bordillo 2	12 cm	20 cm	17 cm	16 cm	17 cm	11 cm	14 cm	15 cm	18 cm	
G Carrete ra	396 cm	500 cm	500 cm	660 cm	645 cm	408 cm	665 cm	700 cm	793 cm	530 cm
G1 Carril 1	-	300 cm	300 cm	330 cm	325 cm	-	235 cm	245 cm	278 cm	270 cm
G2 Carril 2	-	-	-	330 cm	320 cm	-	235 cm	255 cm	305 cm	260 cm
G3 Aparca miento	-	200 cm	200 cm	-	-	-	195 cm	200 cm	210 cm	-
