CATÁLOGO DE PROTECCIONES DE ALICANTE (ALICANTE)

FICHA

PATRIMONIO CULTURAL

BÓVEDAS DEL ARRABAL ROIG

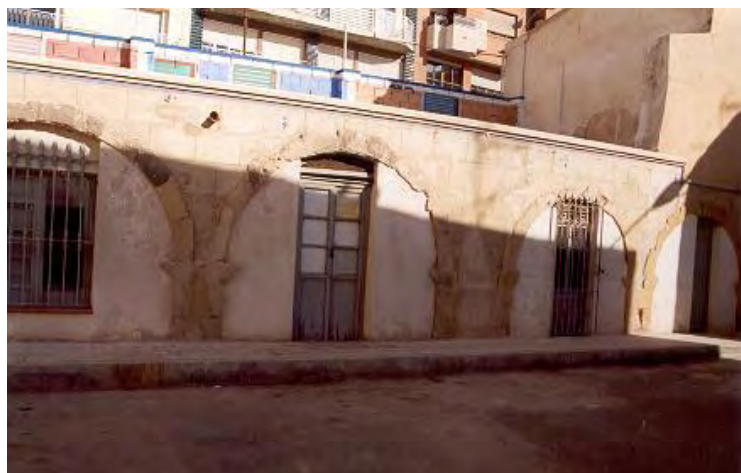
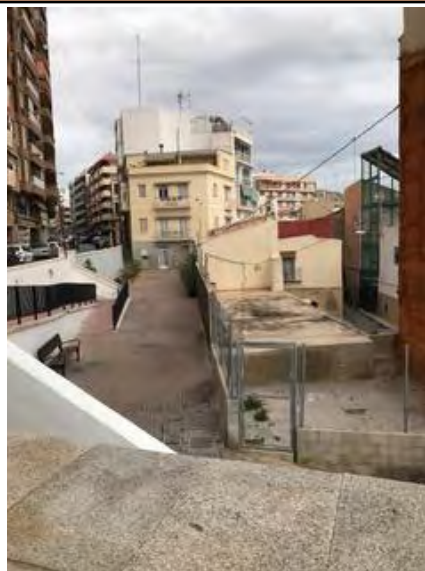
DETALLE DE LAS BÓVEDAS DEL RAVAL ROIG

Estructuras: El conjunto de bóvedas del Raval Roig, también conocido como Polvorín de los Ingleses, ya que fueron utilizadas por lo ingleses para almacenar la pólvora, durante la Guerra de Sucesión, cuando éstos tomaron el Castillo de Alicante, se disponen hoy en un gran espacio a continuación del actual parking subterráneo que ocupa el solar donde estaba la Ermita de Nuestra Señora del Socorro. El acceso al Polvorín está en la Calle Madrid a la altura de la Calle Teólogo Fabián, una vez pasada la Plaza Topete, y también se extiende en parte bajo la Calle Virgen del Socorro. El Polvorín tiene planta en forma de L, siendo su lado más largo paralelo a la Calle Virgen del Socorro, en este lado largo se disponen cuatro arcos cegados, dos pertenecen a un propietario y en uno de los arcos hay una ventana y en el otro una puerta de acceso. Los otros dos arcos pertenecen a otros dos propietarios distintos. En el lado corto, perpendicular a la Calle Virgen del Socorro, hay dos arcos, uno con ventana y otro con puerta. Las bóvedas están bajo las viviendas de los propietarios llegando hasta la Calle Virgen del Socorro, son de sillería y miden aproximadamente unos 3 metros de ancho y 5 metros de largo.

Dimensiones: Bóvedas de 3 metros de ancho y 5 metros de largo, aproximadamente.

1. Bóvedas	Conservar	Material	Aceptable
1.1. Arcos acceso bóveda	Conservar	Material	Aceptable
2. Fachada sillería a placeta de la calle Madrid	Conservar	Material	Aceptable

2.1. Morfología huecos acceso	Impropio	Ambiental	Deficiente
COMPONENTES PRINCIPALES	ACTUACIÓN PREVISTA	IMPORTANCIA	URGENCIA
1. Bóvedas	Rehabilitación	Alta	No

1.1. Arcos acceso bóveda	Rehabilitación	Alta	No
2. Fachada sillería a placeta de la calle Madrid	Rehabilitación	Alta	No
2.1. Morfología huecos acceso	Acondicionamiento	Alta	No
ACTUACIONES ARQUEOLÓGICAS			
Intervenciones realizadas	Autor		Año
Supervisión obra	Margarita Borrego y Pablo Rosser		1990

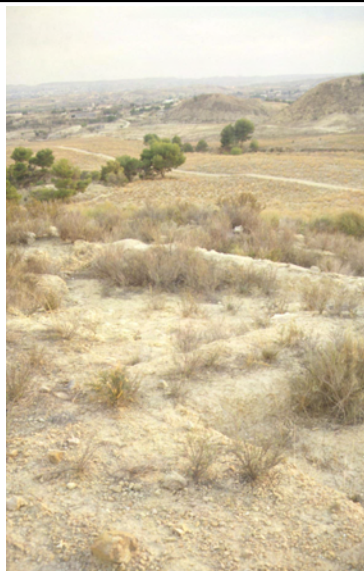
DETALLE DE LOS RESTOS DE ESTRUCTURAS

Estratigrafía no agotada		
ESTADO DE CONSERVACIÓN GENERAL		
Numerosas catas de clandestinos lo ha deteriorado parcialmente. Las estructuras que afloran están bien conservadas.		
PELIGROS DE DESTRUCCIÓN		
Destrucción por parte de los expoliadores o ampliación del abanalamiento por la ladera oeste del cerro.		
PROPUESTA GENERAL		
Prospección y delimitación del espacio a proteger,		
ACTUACIONES ARQUEOLÓGICAS		
Intervenciones realizadas	Autor	Año
Excavación	Inédito	1985
DOCUMENTOS GRÁFICOS
